A9 NARBONNE LEUCATE

Travaux de fraisage

JM L'HUILLIER -SPRIR

Réfection des chaussées A9 Narbonne Leucate – sens 1 PK 198.800 à 219.700

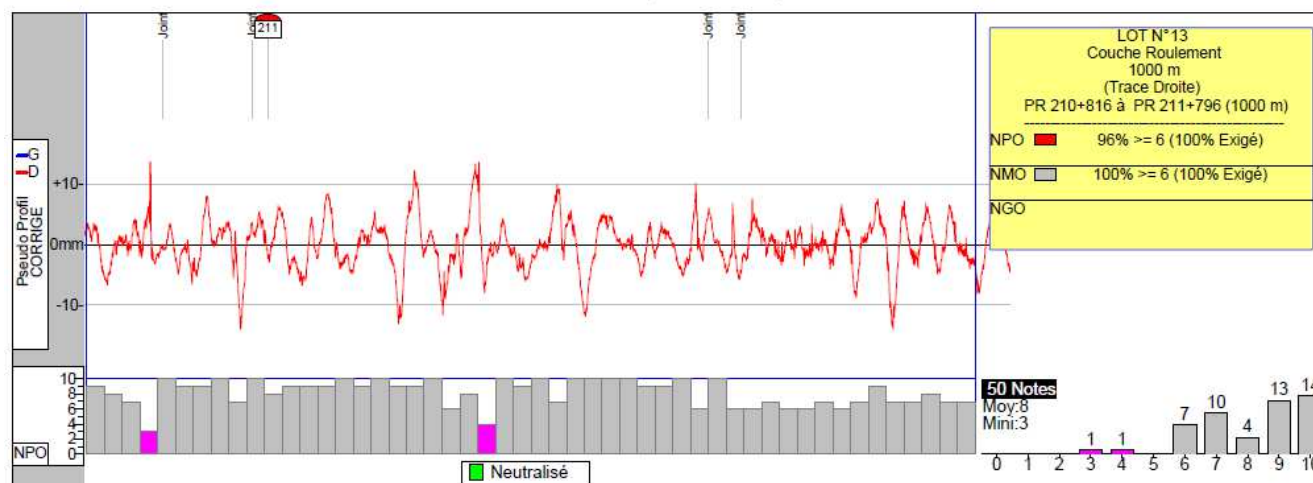
- Trois types de défaut
 1. Un défaut sur les moyennes ondes au droit du PI 2121 impactant les 3 voies avec des notes MO comprises entre 3 et 5
 2. Des défauts ponctuels en PO (note < 4) correspondant pour la plupart à des joints de purges ou de raccordements à des OA. Ces défauts sont localisés en voie lente et en voie rapide.

- Projet topo refait sur 100 m de part et d'autre de l'ouvrage pour raccorder correctement (rabotage + couche de liaison)
- **Accepté par le maitre d'ouvrage**

- 20 points concernés
- Ecrêtage des bosses avec une raboteuse
- **Accepté par le maitre d'ouvrage**

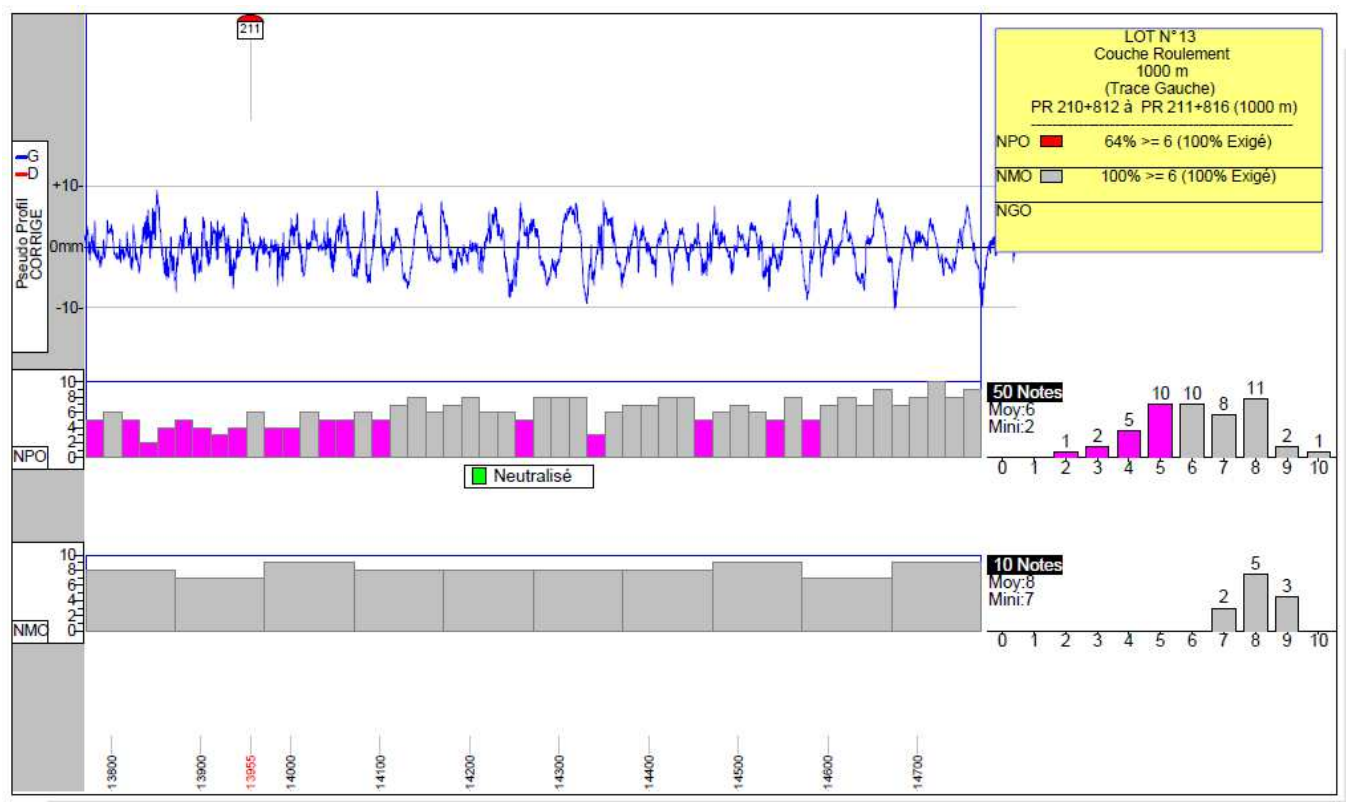
3. Des sections présentant un uni médiocre avec une succession de notes PO inférieures à 5. Ces sections sont situées en voie rapide.

3. Les sections présentant un uni médiocre avec une succession de note PO inférieures à 5.
 - 5 sections concernées en VR (13000 m²)
 - Rabotage à – 5 cm (interface saine)
 - Réalisation d'une couche de liaison en BBSG AO en 5 cm
 - BBDr
 - **Refusé par le maitre d'ouvrage** => problème budgétaire
 - Le MOA ne retient la proposition que pour 3 zones réduites (4000 m²)

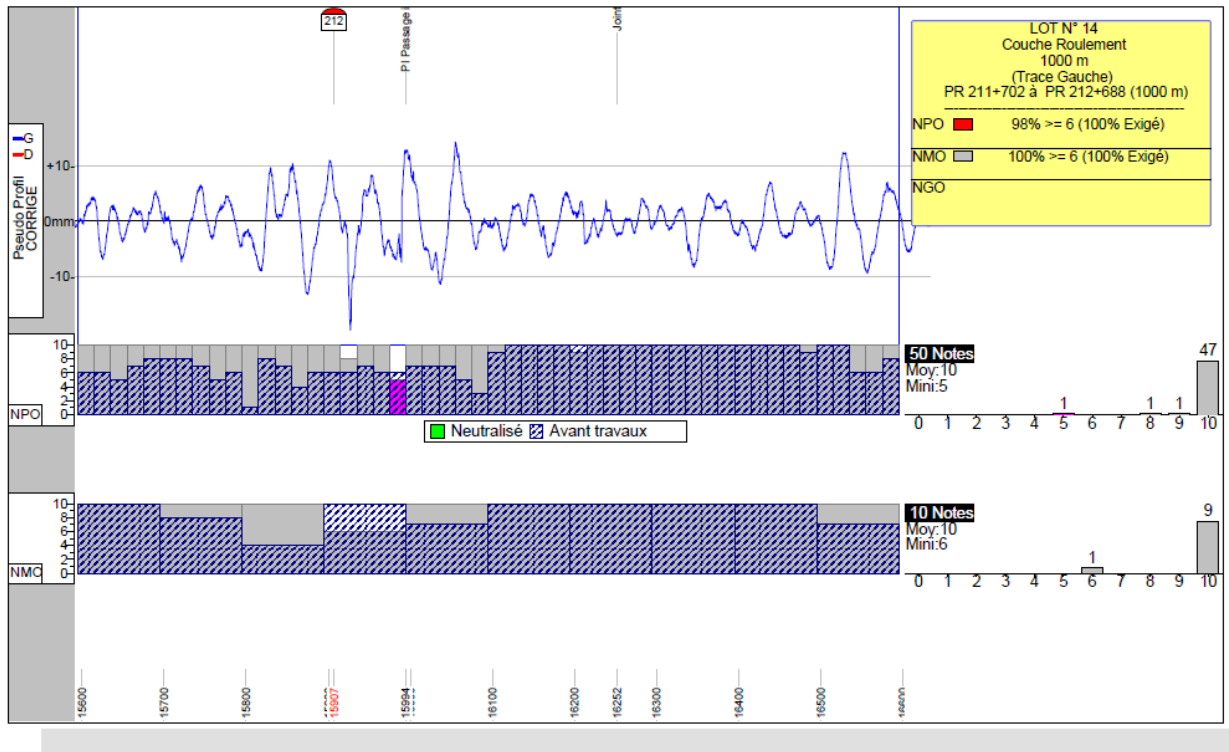
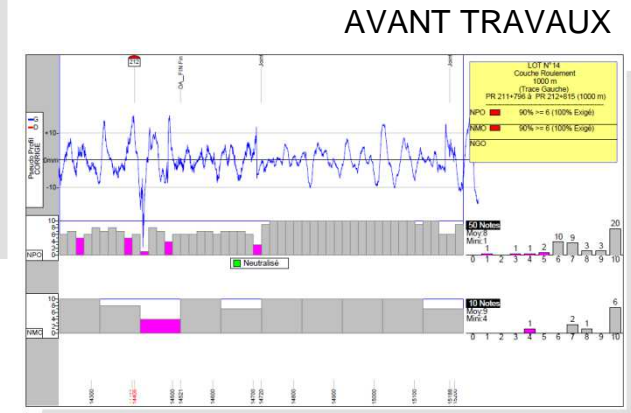
1. Le défaut sur les moyennes ondes

APRES TRAVAUX

AVANT TRAVAUX
