Réparation du viaduc de la Ricamarie

Club Ouvrage d'Art AURA – 14 juin 2018

Direction Interdépartementale
des Routes Centre-Est

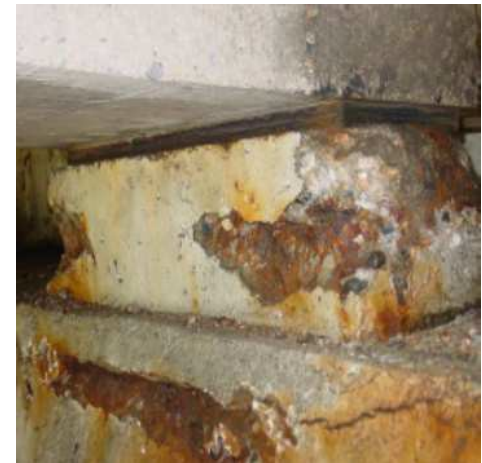
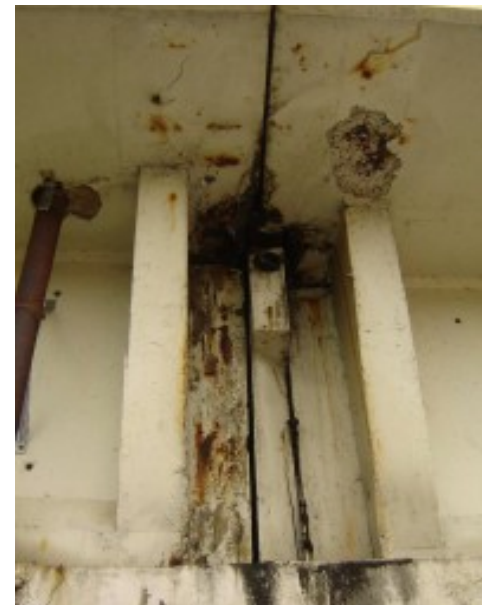
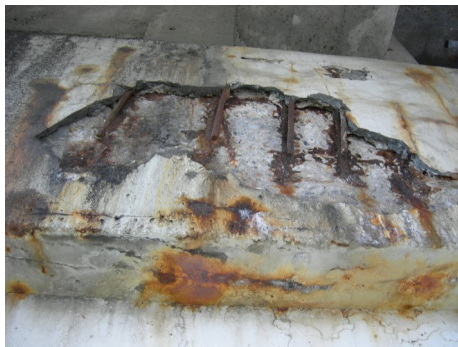
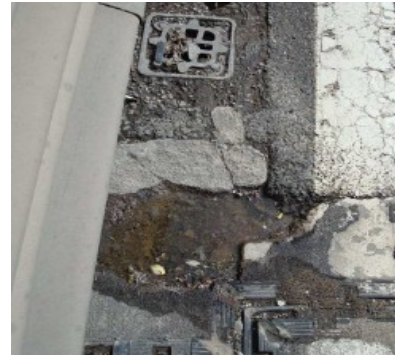
Inspection détaillée de 2008

- Déficience de l'assainissement
- Dégradation des joints de chaussée
- État dégradé de la totalité des parements des chevêtres et des piles
- Perte de section des certains aciers apparemment corrodés subissant des ruissellements d'eau chargée en sel
- Ruissellement sur les abouts de poutre (ancrage de la précontrainte) avec début de dégradation
- État dégradé des têtes de piles (dés d'appuis, appareils d'appui, tenons) et des abouts d'encorbellement

⇒ **Programmation d'investigations**

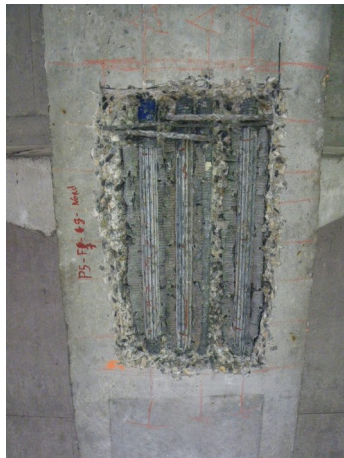
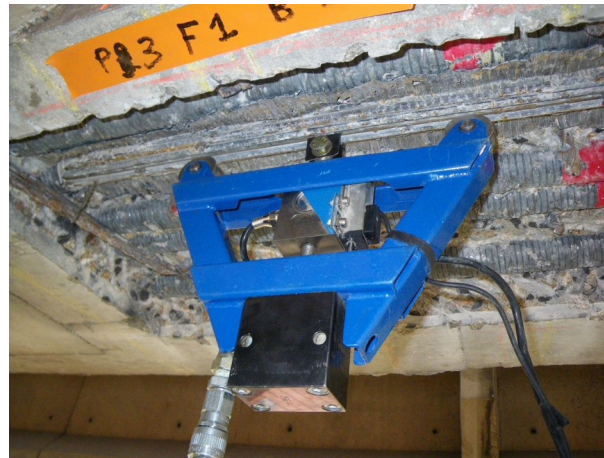
- Ouvrage à **risque fort** : ouvrage très dégradé avec enjeux socio-économiques importants

⇒ nécessite une mesure de la tension résiduelle de la précontrainte

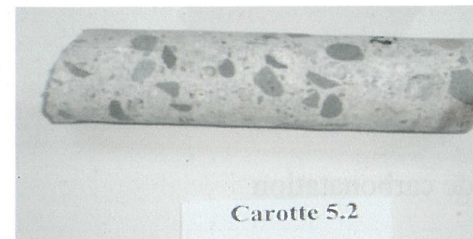
Pénétration de chlorures

- ⇒ Présence forte de chlorures dans le béton à une profondeur plus importante que les armatures
- ⇒ La carbonatation n'a pas atteint les armatures
 - ⇒ **Béton de surface à reprendre**

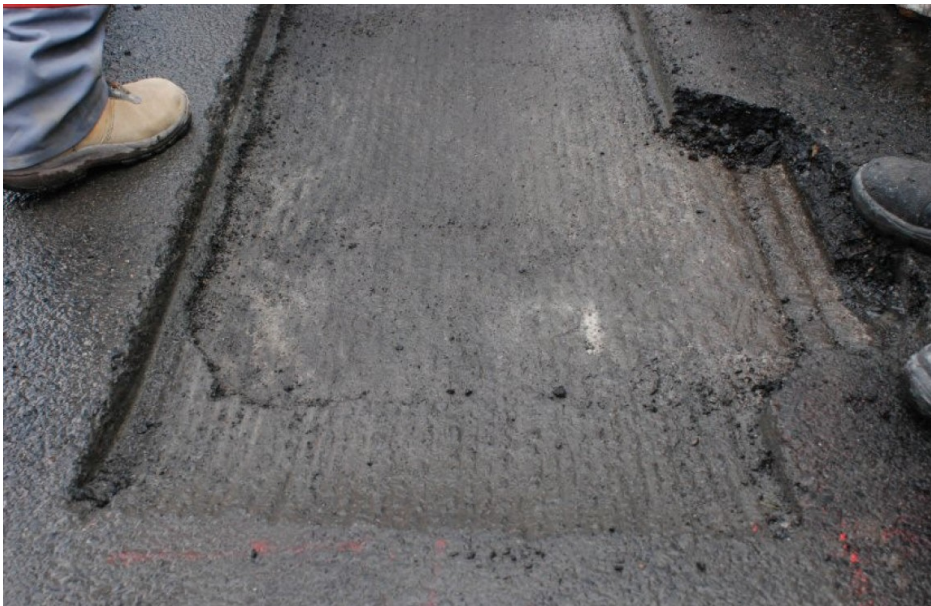
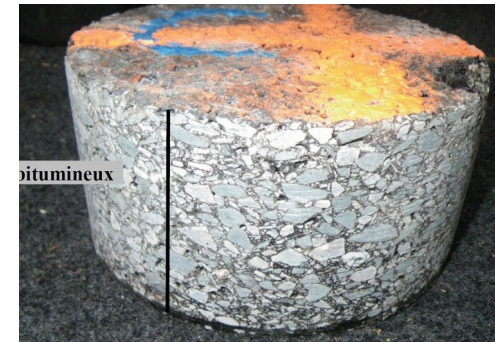
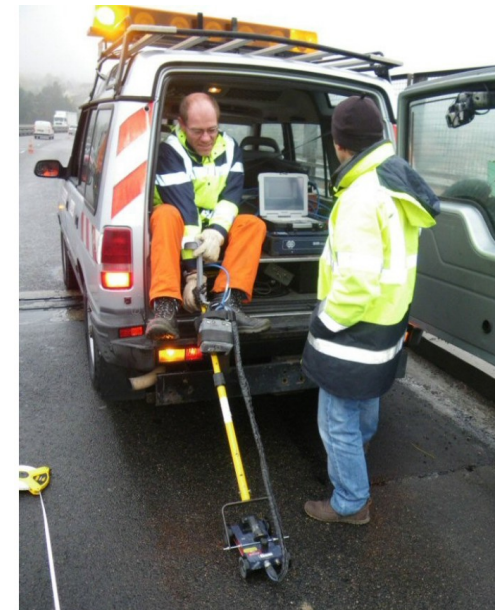
- Passage radar sur le tablier nord et réalisation de fenêtres

- ⇒ Liaison correcte entre le renformis et le tablier
- ⇒ Déficience de l'étanchéité
