BULLETIN

OUVRAGES D'ART

n° 83

Mise en œuvre d'une étanchéité sur support de grande porosité par température ambiante élevée

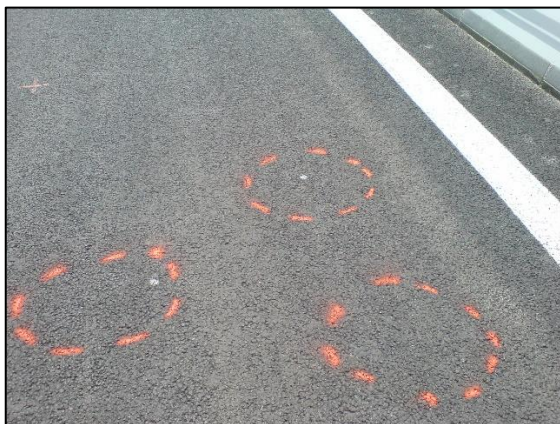
- Coulage du béton : juillet 2021
- Mise en œuvre de l'étanchéité « FP⁴ » sur enduit d'imprégnation : novembre 2021
- Protection par géotextile : entre décembre 2021 et janvier 2022
- Mise en œuvre de l'asphalte + protection par géotextile : janvier 2022
- Mise en œuvre d'une couche granulaire de 15 cm d'épaisseur sur la protection : février 2022
- Mise en œuvre des enrobés (épaisseur moyenne 7,5 cm. 2 zones à 5 cm mais non concernées par des défauts) : mars 2022
- Constat de déformation des enrobés (ouvrage hors circulation) suite à un épisode de forte chaleur : fin mai 2022

Photo 3 : localisation des défauts sur enrobé (Cerema)

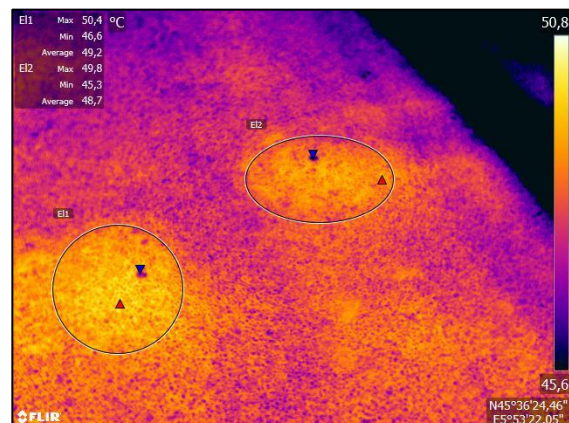
Photo 4 : repérage des défauts par infra-rouge (Cerema)

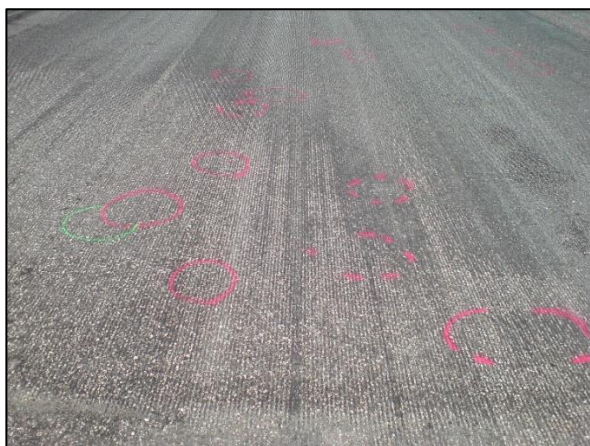
- Rabotage d'une partie de l'épaisseur de la couche de roulement, afin d'améliorer la détection des défauts par thermographie

Photo 5 : localisation des défauts après rabotage (Cerema)

- Enlèvement de la couche de roulement et du complexe d'étanchéité : août 2022 (suite aux désordres apparus fin mai 2022)
- Décision de changement de procédé : août 2022 (suite à la réalisation de planches d'essais non-concluantes sur l'ouvrage du bassin « Poivre Rouge » - cf. ci-après)
- Mise en œuvre de l'étanchéité « SEL⁵ » sur bouche-pore : septembre 2022
- Mise en œuvre des enrobés : septembre 2022
- Mise en circulation à la suite des travaux
- Pas de désordres constatés à ce jour

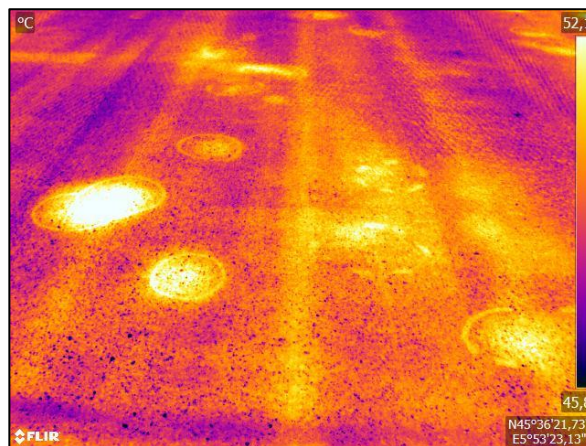
Photo 6 : repérage des défauts par infra-rouge (Cerema)

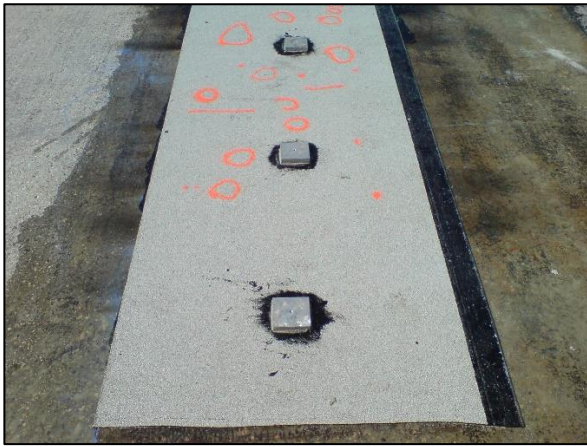
- Réalisation de planches d'essais de nuit avec des feuilles préfabriquées (« FP » de « FPA » et « FPM⁶ »), sous supervision du contrôle extérieur, dans des conditions de température descendante et avec mise en œuvre de deux bouche-pores et protection par géotextile blanc : août 2022

Photo 7 : localisation des défauts sur planche d'essais FPM (Cerema)

- Enlèvement des planches d'essais non-concluantes : août 2022
- Décision de changement de procédé : août 2022
- Mise en œuvre de l'étanchéité « SEL⁷ » sur bouche-pore : septembre 2022
- Mise en œuvre des enrobés : septembre 2022
- Mise en circulation à la suite des travaux
- Pas de désordres constatés à ce jour

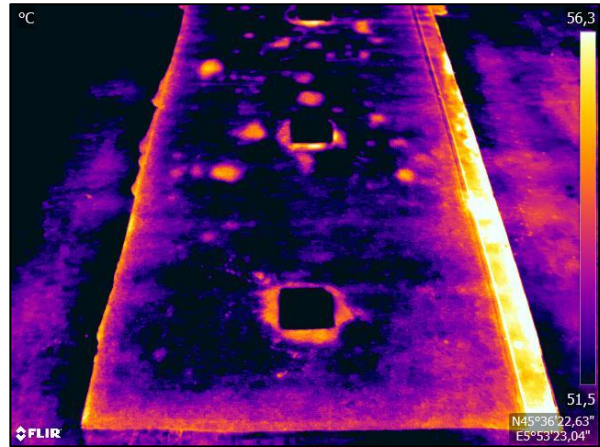
Photo 8 : repérage des défauts par infra-rouge (Cerema)

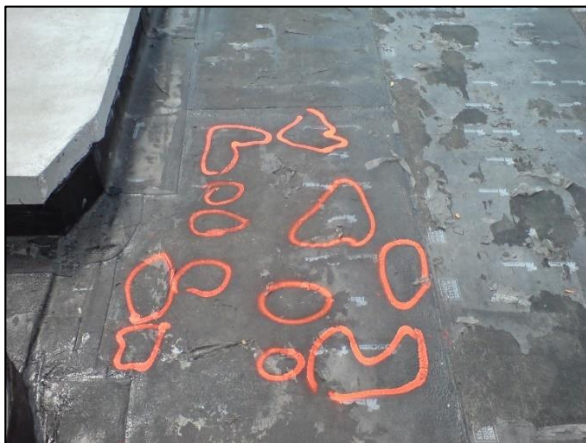
- Coulage du béton : mai 2022
- Mise en œuvre de l'étanchéité « FP » sur bouche-pore : juillet 2022
- Constatation d'un cloquage sévère, à l'interface support / feuille (sous la feuille), dans les 24 heures suivant la mise en œuvre selon les prescriptions de l'Avis technique et du cahier des charges de pose du procédé

Photo 9 : localisation des défauts (Cerema)

- Enlèvement de l'étanchéité « FP » : septembre 2022 (après rebasculement de la circulation sur l'OA de Leysse Nord)
- Décision de changement de procédé : août 2022 (suite à la réalisation de planches d'essais non-concluantes sur l'ouvrage du bassin « Poivre Rouge »)
- Mise en œuvre de l'étanchéité « SEL » sur bouche-pore : octobre 2022
- Mise en œuvre des enrobés : octobre 2022
- Mise en circulation à la suite des travaux
- Pas de désordres constatés à ce jour

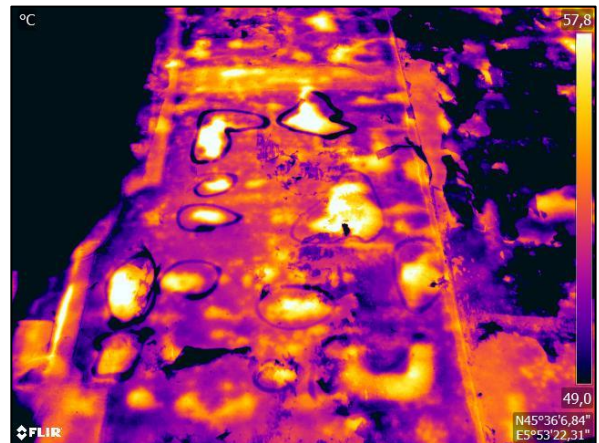
Photo 10 : repérage des défauts par infra-rouge (Cerema)

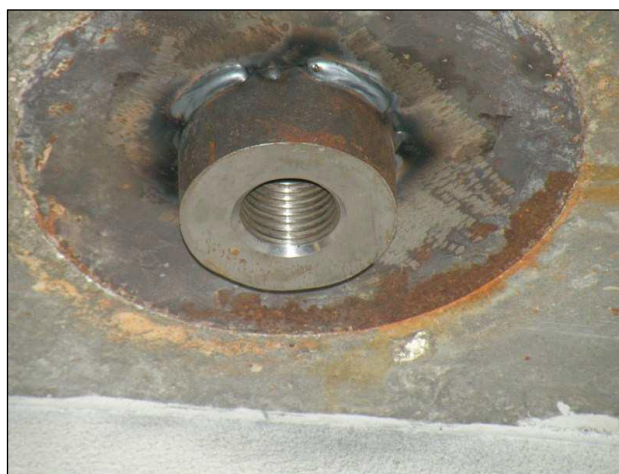
Figure n°14 : Exemple d'écrou soudé sous le puits

L'entreprise s'efforce alors d'améliorer sa procédure de soudage des écrous en vérifiant le bon positionnement des écrous avant soudage en vissant (avec un couple modéré, exercé à la main) une barre IFSTTAR, puis en vérifiant que la barre IFSTTAR, une fois vissée dans l'écrou pointé, ne penche pas plus d'un côté que de l'autre.

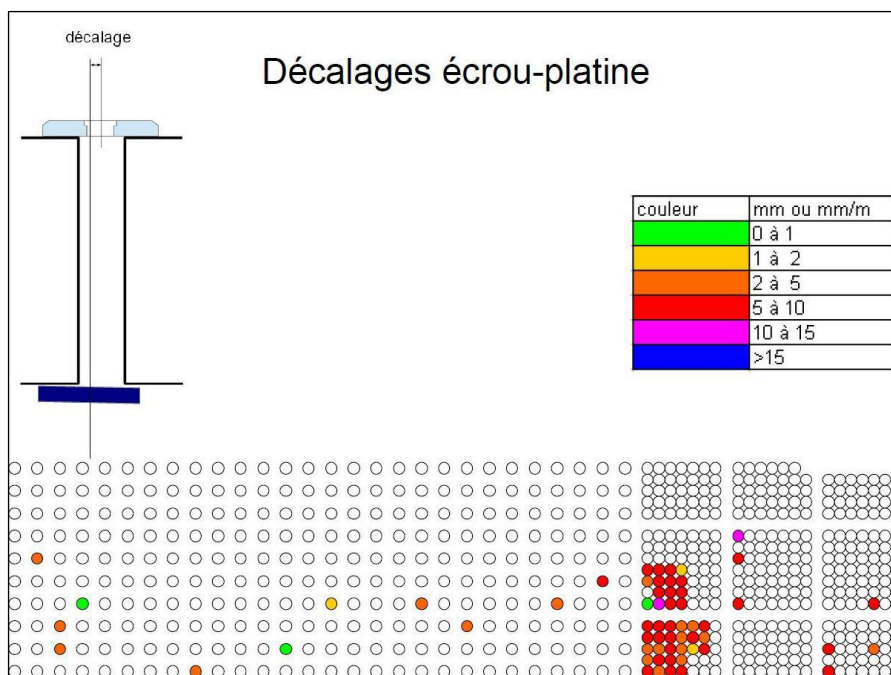
L'IGN remet son rapport final le 20 mai 2014. La figure 18 fournit le décalage existant entre l'écrou et le centre de la platine, tandis que la figure 19 donne les inclinaisons des écrous. La figure 20, la plus importante, montre le décalage entre l'axe de l'écrou et le centre de la platine au niveau de la platine.

Figure n° 18 : Décalage existant entre l'écrou et le centre de la platine.

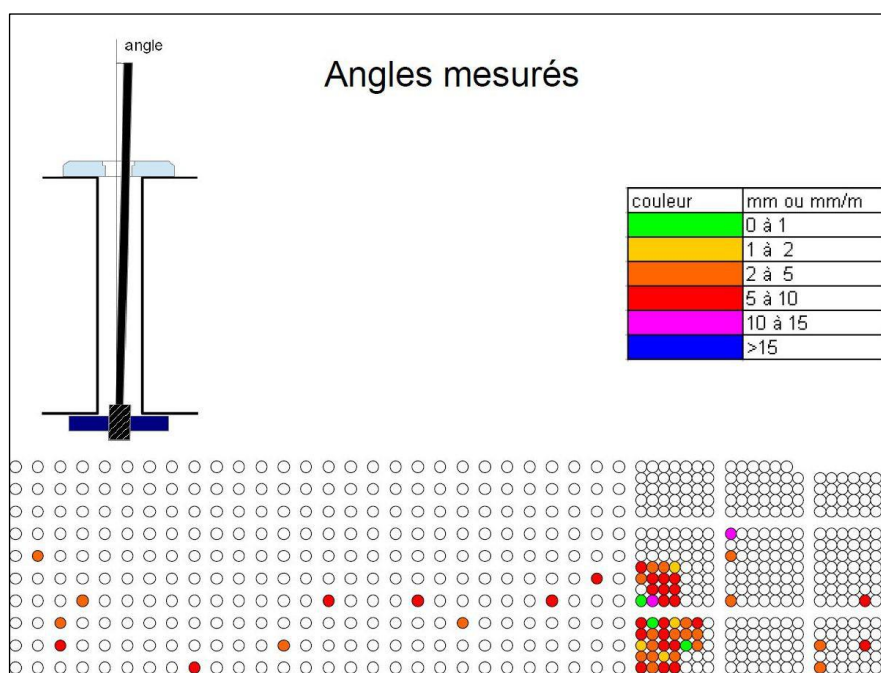
Figure 19 : Inclinaisons des écrous mesurées par l'IGN.

En juin 2014, le constat est fait que le positionnement des écrous sous la dalle d'essais est loin des exigences du DCE : l'inclinaison de l'écrou est supérieure à 5 mm/m sur plus de 50 % des cas mesurés par l'IGN et le décalage en alignement de l'écrou est supérieur à 5 mm sur plus de 50 % des cas mesurés par l'IGN.

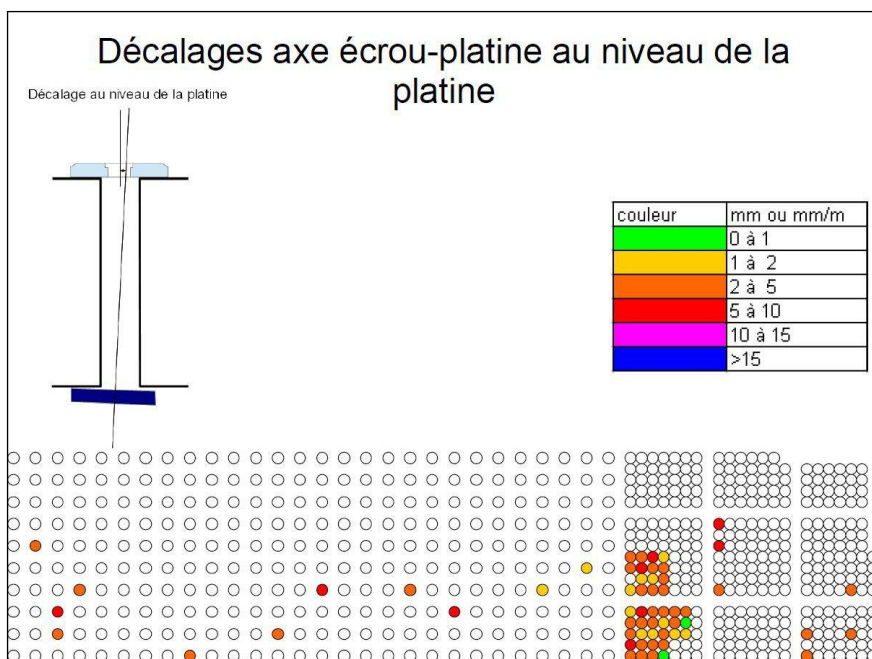
Figure n°20 : Décalage entre l'axe de l'écrou et le centre de la platine au niveau de la platine.

L'IFSTTAR décide de reprendre la maîtrise d'ouvrage pour le repositionnement des écrous, et pour cela rédige un marché assez spécifique, puisque ce marché prévoit le désoudage des 822 écrous et la pose de 822 nouveaux écrous. Le marché prévoit une tranche ferme de dépose et repose de 10 écrous et une tranche conditionnelle de dépose et repose de 812 écrous.
