Circulation des tramways en site banal

L'exemple de St Étienne

décembre 2015

Rapport d'étude
P.C.I. Interface Transports Collectifs et Voirie

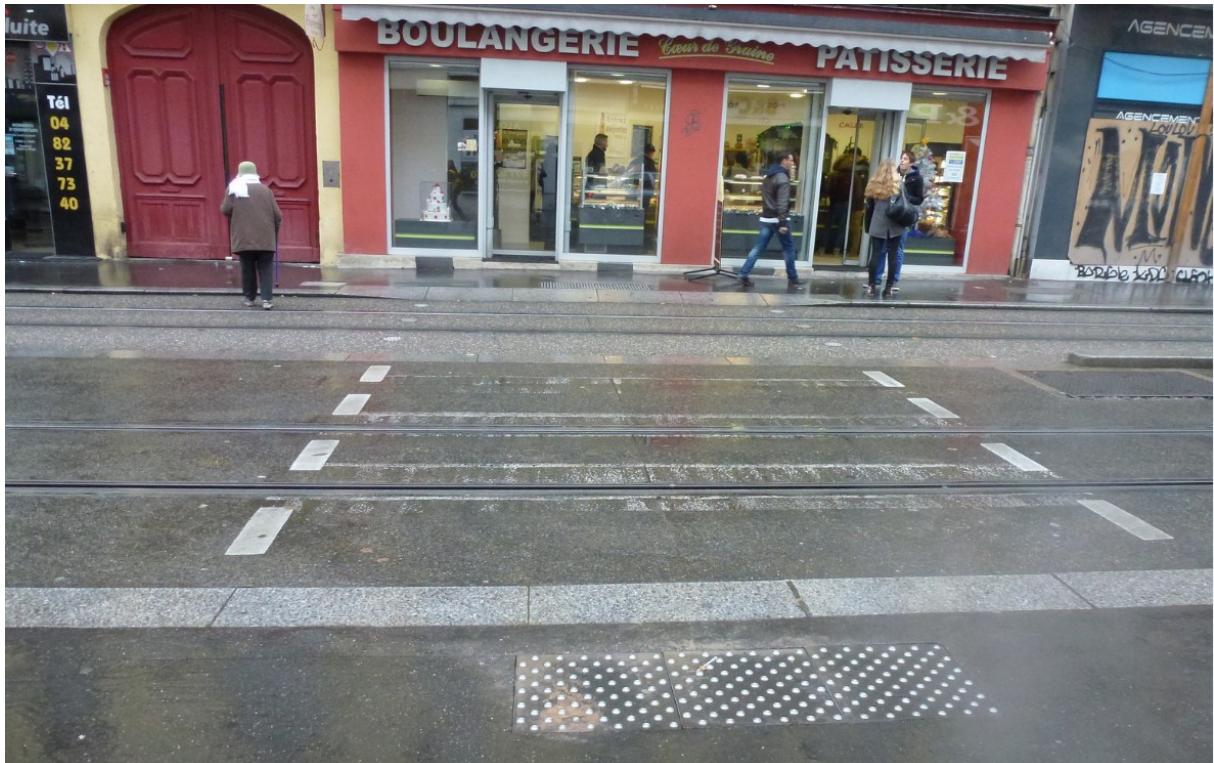
Site 56 : Au premier plan voie banalisée : les passages piétons ont été effacés, seuls demeurent des tiretés qui encadrent la traversée. Au second plan, voie en site propre : la traversée piétonne est matérialisée par des clous.

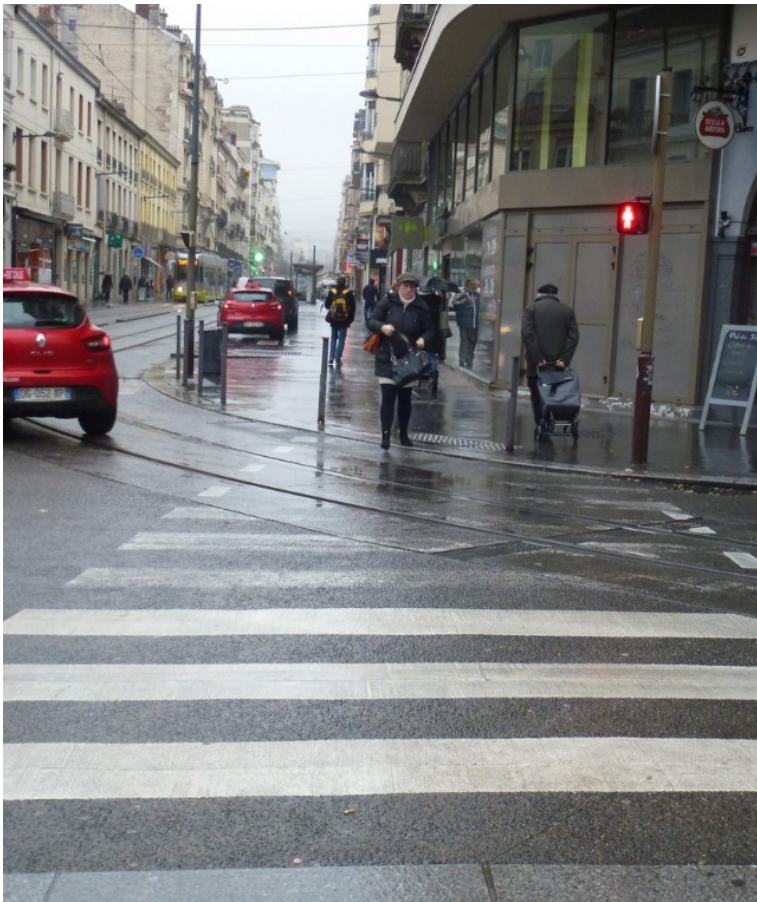
Site 56 : sur la voie routière (au premier plan) la traversée des piétons est indiqué par un passage piéton

classique. Sur la voie banalisée (au second plan) il a été effacé et la traversée est matérialisée par des tiretés.

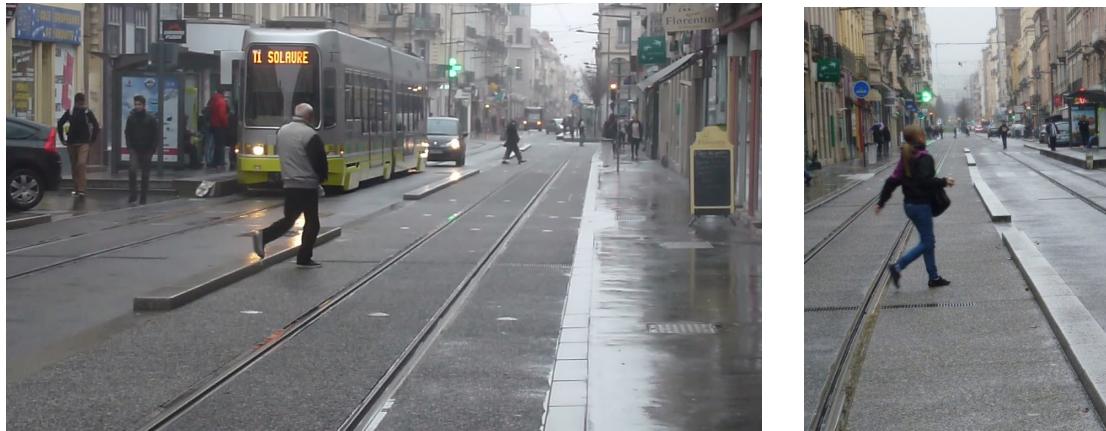
Sachant que les piétons traversent partout, notamment sur le site 56 où des services et commerces sont présents, la question s'est posée de l'impact sur les traversées piétonnes, de la bordure servant de séparateur entre la voie en site propre et la voie banalisée. À l'observation, elle ne semble pas gêner les piétons qui, soit visent les secteurs où la bordure est interrompue, soit la franchissent lorsqu'elle se situe sur leur trajectoire étudiée pour être la plus courte. Par ailleurs, au cours des interviews menées, il ne nous a pas été signalées de difficultés ou de chutes de piétons provoquées par ce séparateur.

Site 56 : traversées piétonnes avec franchissement du séparateur

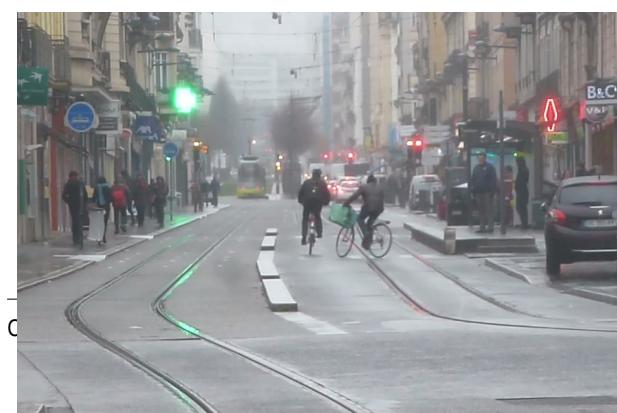
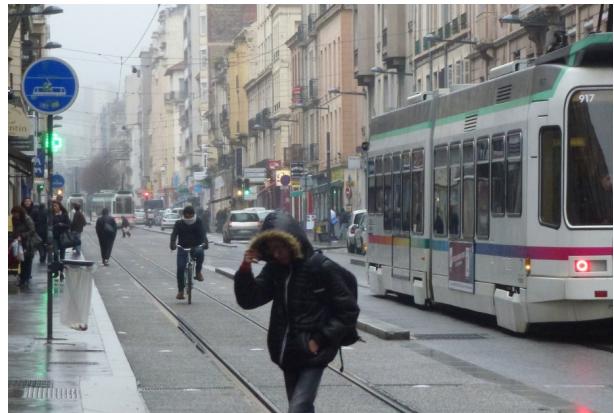
Il arrive que des vélos bloquent leurs roues dans les rails et chutent. Les conducteurs de tram font remonter des quasi-accidents sur le sujet.

Site 56 : les vélos sont présents aussi bien sur la voie banalisée (qui leur autorisée) que sur le site propre (non autorisé à leur circulation)

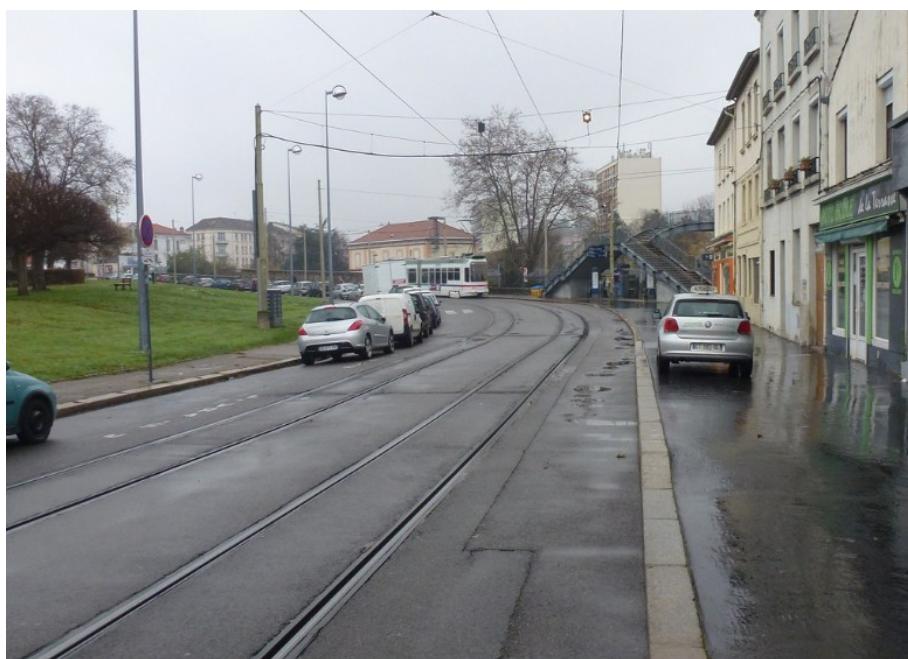
Ce site est assez peu lisible pour les automobilistes.

Hormis les indications données par la signalisation verticale, rien ne distingue au sol, la partie en site banal de celle en site propre. Le stationnement est proposé sur le côté gauche de la chaussée dans le sens de la voie banalisée, obligeant donc les véhicules à traverser la voie inverse en site propre.

Site 54 : voie banalisée à droite sur la photo.

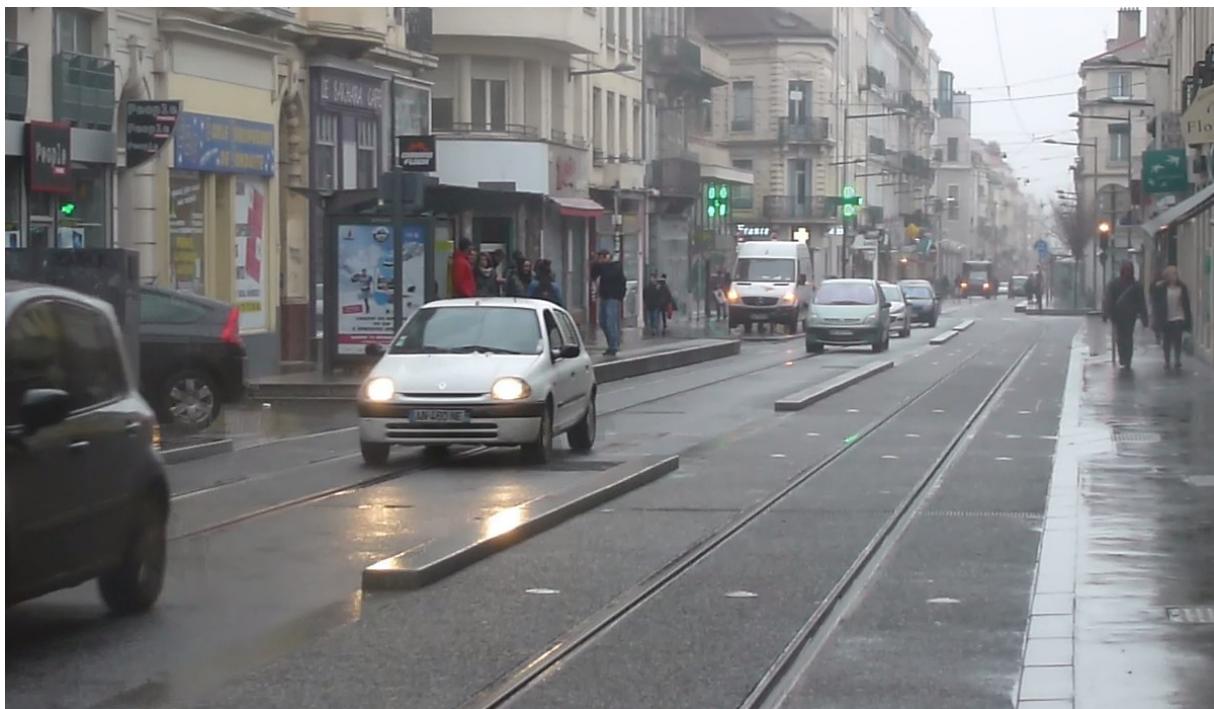
La séparation entre la voie en site banal et la voie en site propre est assurée par une bordure granit de largeur 30 cm et de hauteur 10 cm. Le grand nombre d'accès riverains nécessite de nombreuses interruptions de celle-ci.

Son objectif, dissuader les VL de dépasser un tram à l'arrêt au niveau de la ½ station implantée sur la voie banalisée, est globalement atteint sans l'être à 100 %. En effet cette bordure limite les intrusions sur le sens V2 sans les supprimer complètement : certains VL effectue quand même la manœuvre de dépassement, conduisant parfois à une collision avec le tram arrivant en face sur son site propre (cf. chapitre 4 « accidentologie »).

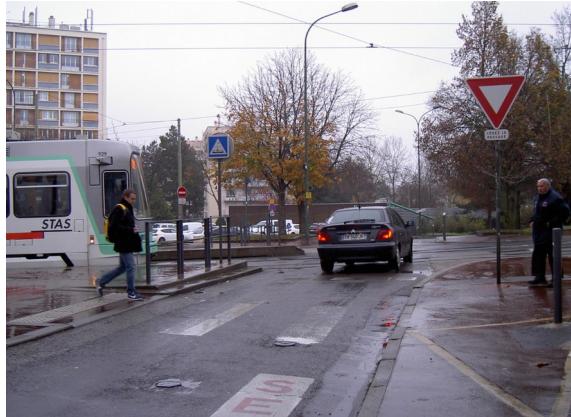
L'entrée nord du site 54, est gérée par un cédez-le-passage qui n'est toujours respecté par les VL : cf. chapitre 4 « accidentologie »

Site 54 : entrée nord

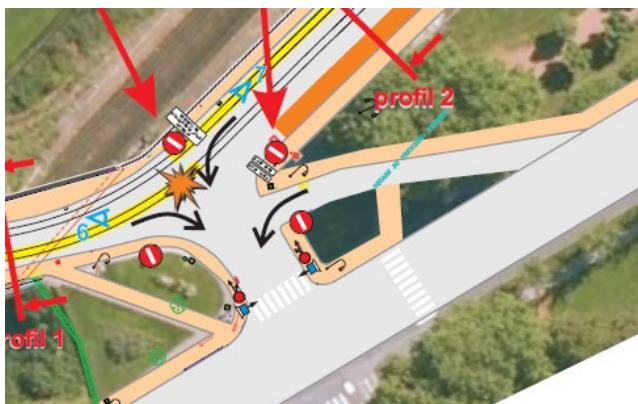
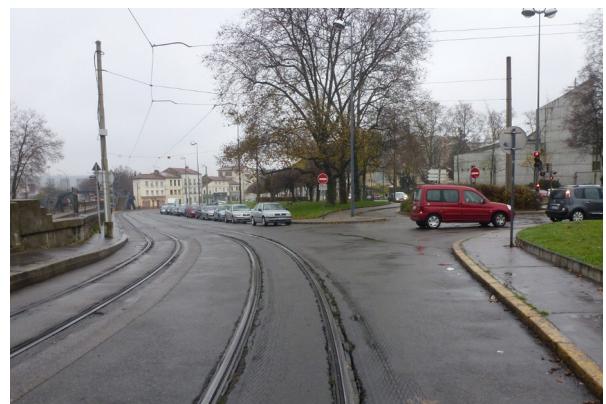
Le carrefour n'est pas très lisible, la mise en place de marquage pour guider les véhicules vers la sortie est à l'étude. Néanmoins ce carrefour ne présente pas de soucis majeurs en l'état (peu de circulation).

Sortie des VL à droite sur la photo.

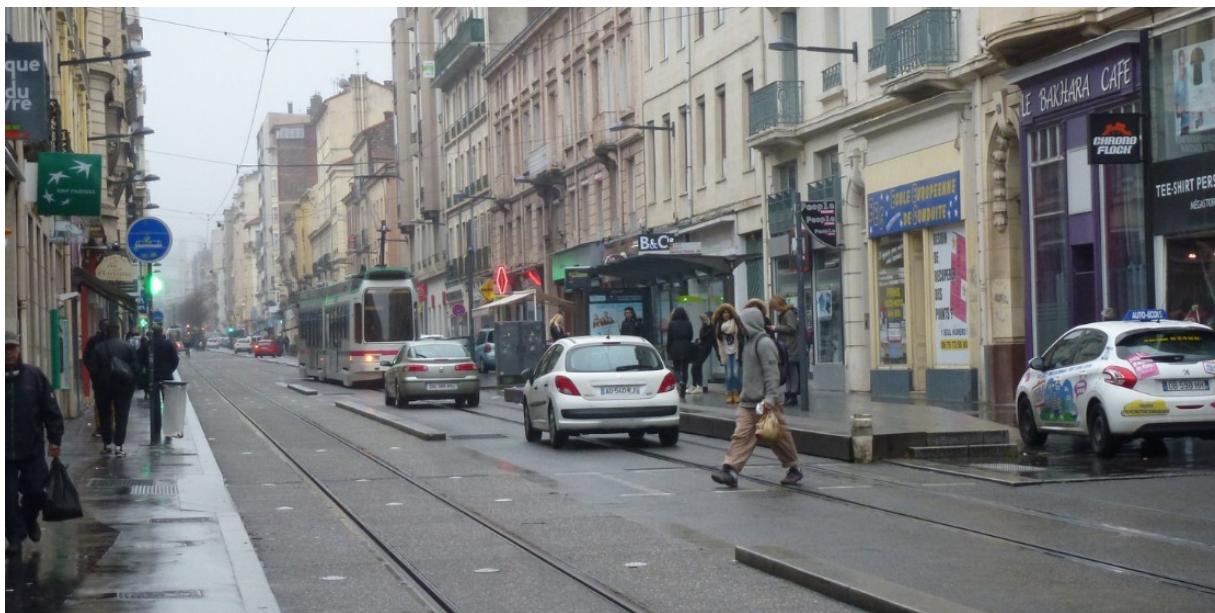
Seul le site 56 comporte une station, il s'agit d'ailleurs d'une 1/2 station. Elle fonctionne bien. Globalement les piétons traversent partout, mais ce comportement est identique en site propre, obligeant de toute façon le wattman à une attention accrue au niveau des stations.

En station, le gestionnaire de voirie et l'exploitant s'accordent à dire qu'il faut sécuriser la zone et installer des séparateurs de voies infranchissables pour éviter que le tram à l'arrêt ne se fasse doubler par un véhicule.

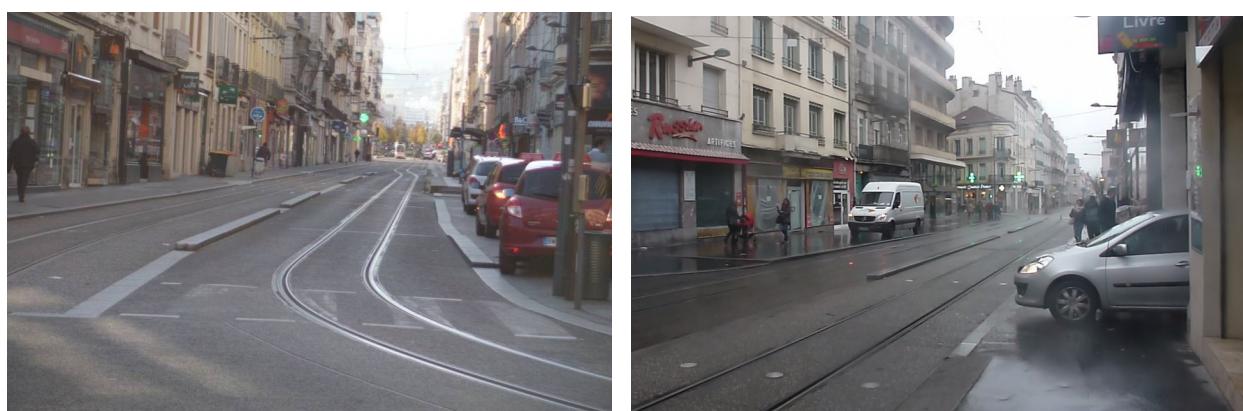
Par contre, ils sont nombreux sur le site 56, ce qui nécessite d'interrompre régulièrement le séparateur installé pour dissocier les sens V1 et V2 du tram.

Néanmoins, il n'y a pas d'accident de relevé. Des frayeurs certes de la part des Watmants, d'ailleurs plutôt côté site propre qui est plus prêt des façades et donc des sorties riveraines. Les wattmen conduisent en état de vigilance et les riverains sont habitués et donc prudents. Il peut y avoir des soucis avec les nouveaux résidents.

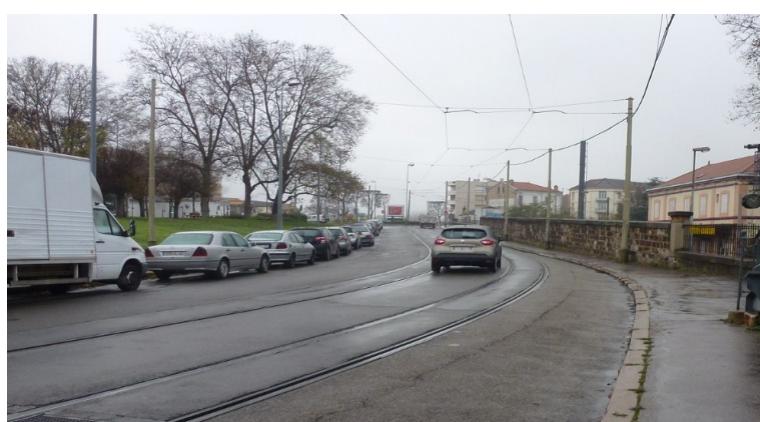
Le site 54 propose un stationnement longitudinal sur le côté gauche de la chaussée dans le sens de la voie banalisée, obligeant donc les véhicules à la traverser la voie en sens inverse, en site propre.

Il est source d'accrochage ou de collision avec le tram, lors des manœuvres liées au stationnement des VL (entrée/sortie des emplacements, ouverture de portière).

Site 54 : stationnement de l'autre côté de la voie inverse en site propre.

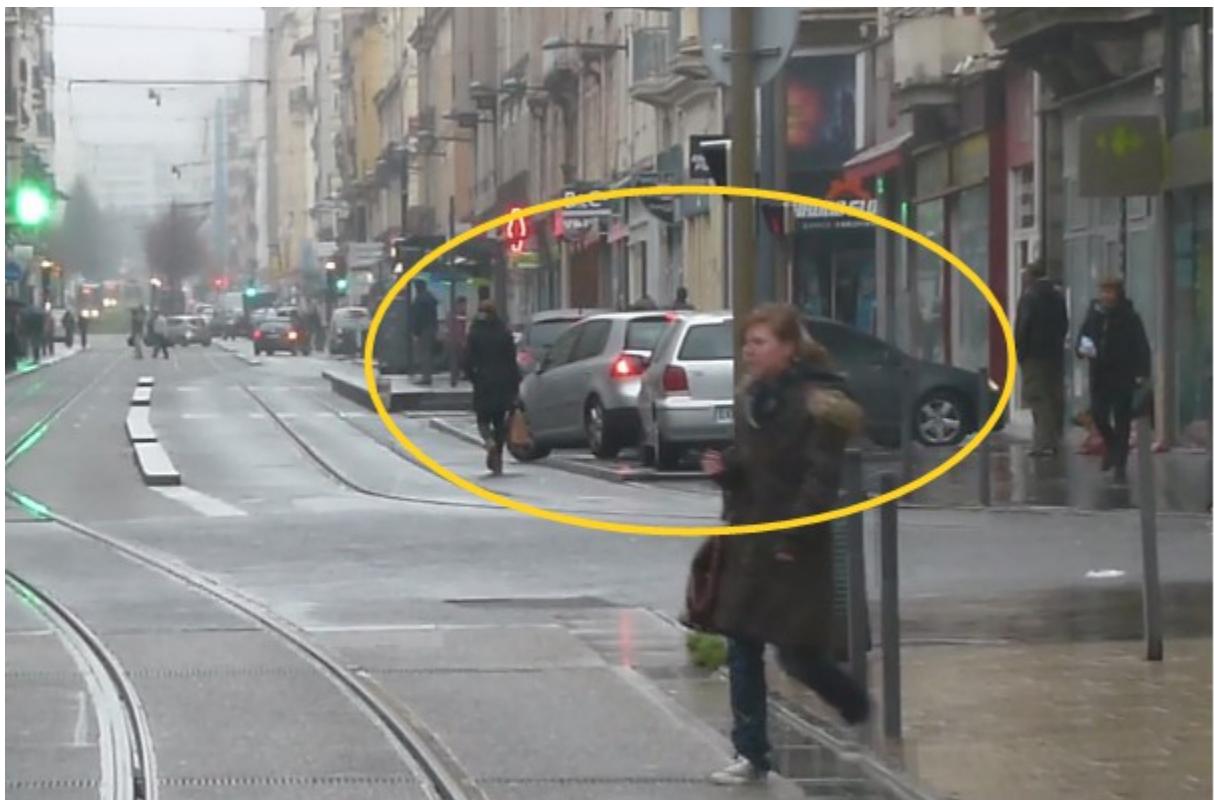
On observe des arrêts et des stationnements intempestifs sur tous les espaces accessibles : entrées cochères, trottoirs, ...

Même si les véhicules ont le souci de ne pas bloquer le tram (car cela peut leur coûter cher) ils n'hésitent pas à se garer sur les espaces du type trottoir ou entrée riveraine, obligeant du coup les piétons à descendre sur les voies de circulation, ce qui n'est pas satisfaisant.

Site 56 : de nombreux stationnements sur trottoirs.

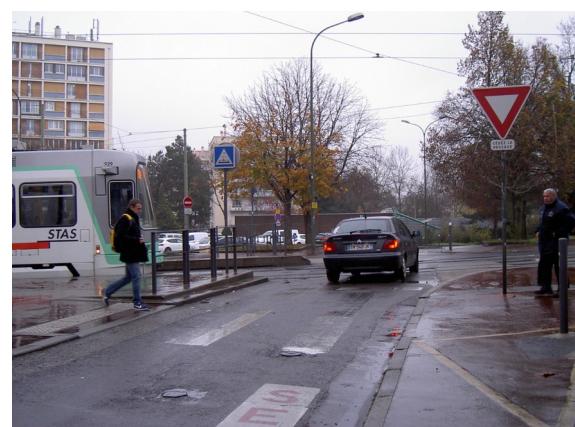
- **Carrefour avec la rue de Villars** (carrefour au nord du site) : non respect par les VL du cédez-le-passage. 5 collisions de ce type se sont produites au niveau de ce carrefour. À noter que la rue de Villars est aujourd'hui très chargée en trafic VL (puisque elle assure la liaison avec l'échangeur autoroutier qui est proche). La modification de l'échangeur devrait à terme alléger la fréquentation de cette rue. De plus fin 2016, l'ensemble de la place qui constitue un pôle d'échanges intermodal, sera retraitée. A court terme, un renforcement de la signalisation (déplacement du cédez le passage + re-materialisation au sol du passage piéton) est prévu.

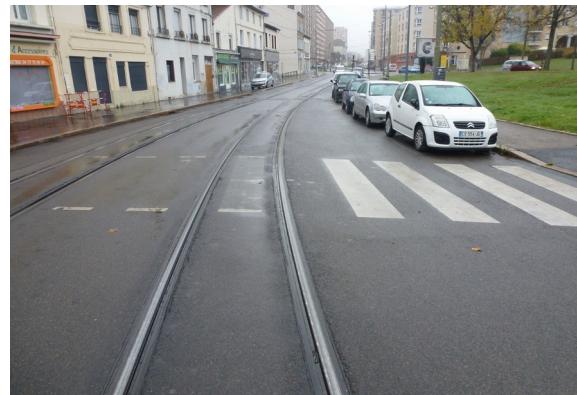
- Rue Bergon : accidents en lien avec le stationnement longitudinal.** Sur cette rue les collisions avec le tramway sont essentiellement en lien avec les manœuvres de stationnement des VL (sortie de stationnement, ouverture de portière et accrochage, ...). Lors de la réunion d'échanges organisée à Saint-Étienne en mars 2015, il nous a été signalé un accident cycliste survenu à l'été 2014, au niveau du resserrement de la largeur de la chaussée. Celui-ci circulait à contresens et s'est retrouvé coincé entre les véhicules en stationnement et le tramway.
