Pont suspendu de Viviers – Aide à la gestion de l'ouvrage

Sommaire

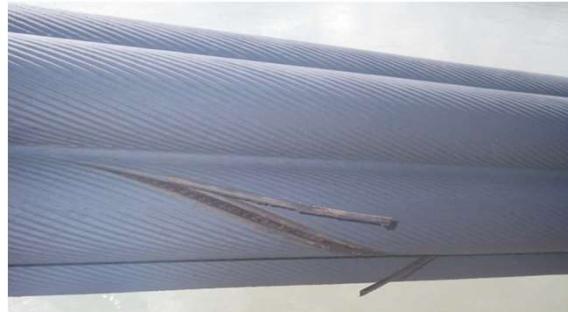
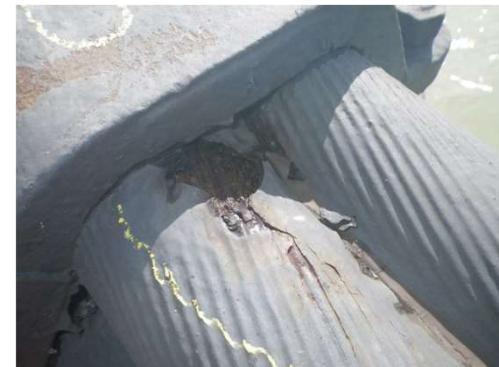
Inspection ciblée de la câblerie et visite de reconnaissance de la protection anticorrosion

- Constats visuels et essais physiques pour qualifier l'état de la protection anticorrosion
- Etat exhaustif des désordres sur la suspension : ruptures de fils, corrosion des fils par dissolution, état de la seconde couche
- Point 0 pour le suivi de l'évolution des désordres dans le cadre d'une mise sous surveillance de l'ouvrage => tableau de suivi actualisable
- Détection des zones potentiellement pathologiques au niveau des colliers en amont du marché de dépose

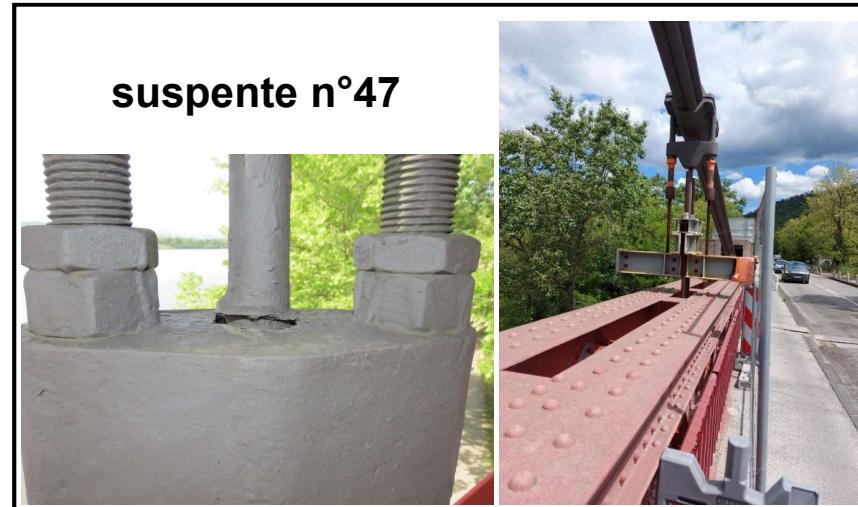
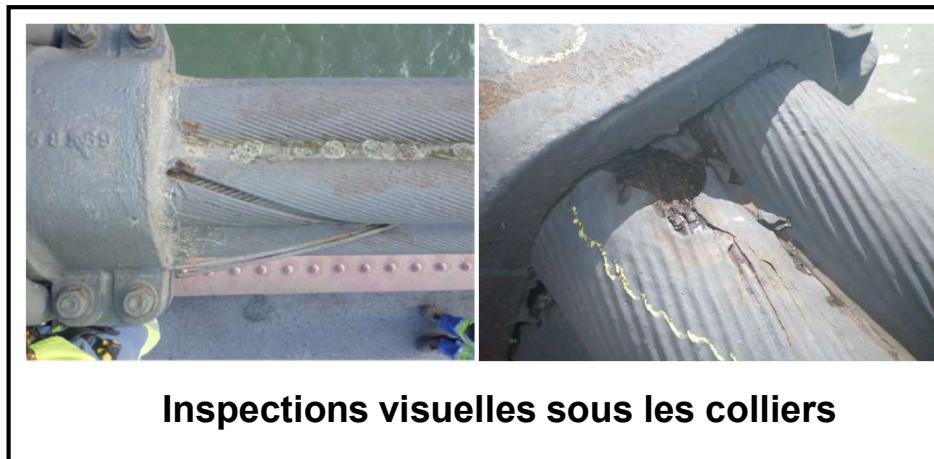
Inspections visuelles sous les colliers

- Pesage d'un échantillon de suspentes (21)
- Remplacement de la suspente n°47 et réalisation d'expertise sur cette suspente (notamment ouverture de la douille)
- Dépose et remplacement de quatre colliers
- Inspection visuelle sous les colliers
- Remplacement des colliers stop-goutte
