Retours d'expériences sur la chaussée à voie centrale bidirectionnelle

Retours d'expériences sur l'aménagement des CVCB

Évaluation de la Chaussée à Voie Centrale Bidirectionnelle RD 220 A à la Roche de Glun (Drôme)

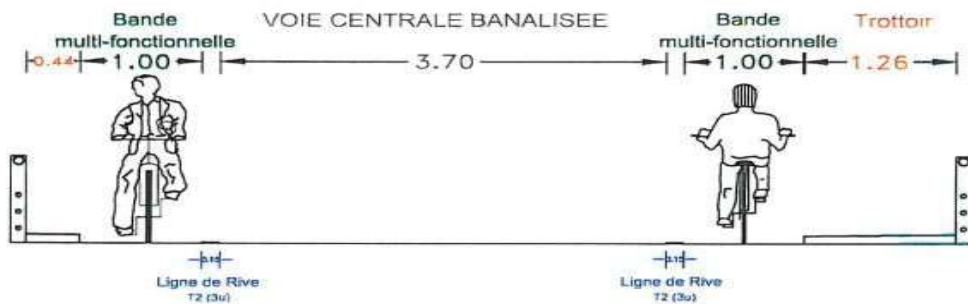
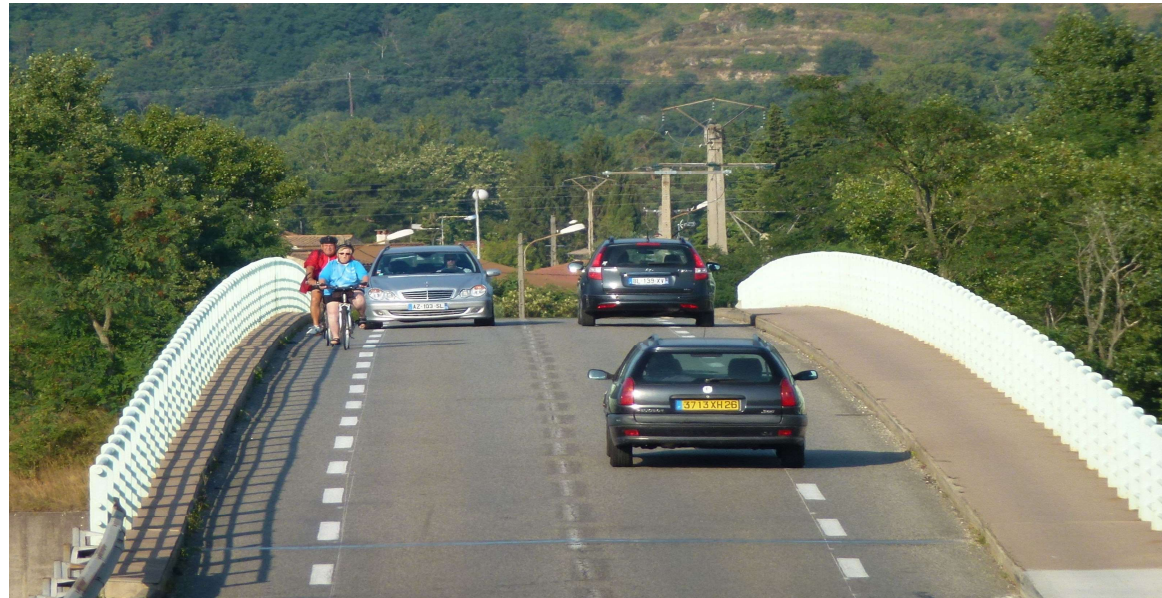
- Globalement en l'absence de véhicule en face, les automobilistes circulent déjà en chevauchant la ligne de rive (comportement peut-être induit par la trace de l'ancienne ligne centrale et le profil bombé de l'ouvrage)
- L'appropriation par les cyclistes s'est faite rapidement. L'aménagement n'a aucun impact sur les vitesses mais est bien perçu par les cyclistes.

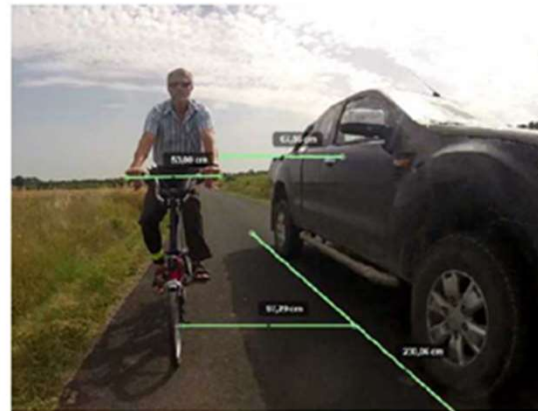
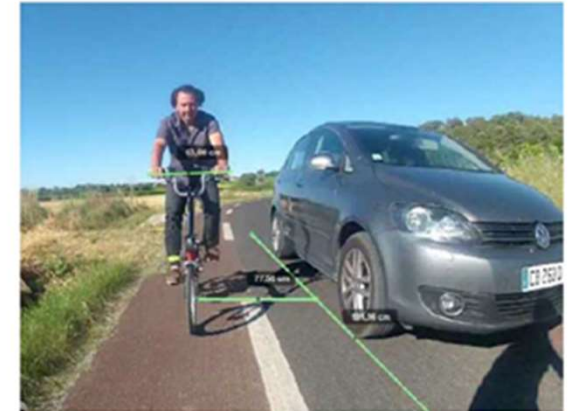
Évaluation – mesure des distances de dépassement

➤ distances < 1m (sur RD 113 e4)

22 %

46 %

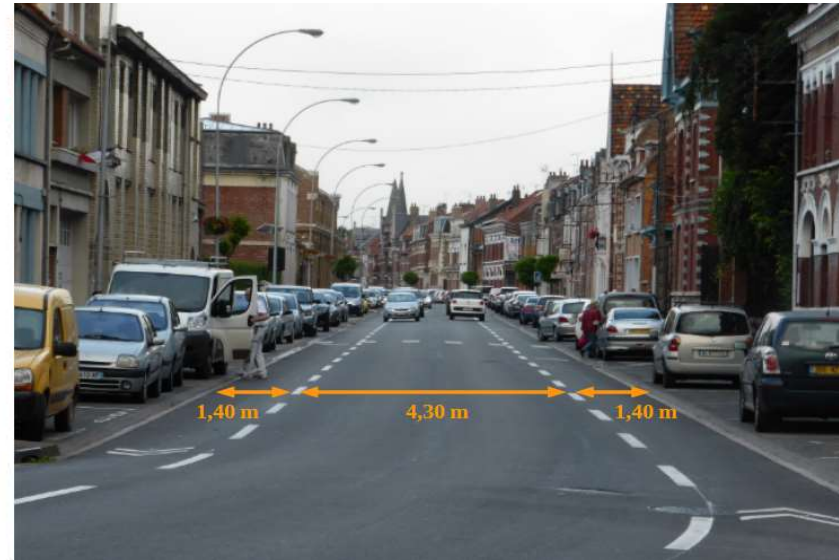
Après
aménagement

- Le trafic motorisé est important (11 à 12000 véh/j), ce qui engendre de nombreux croisements de véhicules, **qui circulent alors continuellement sur les accotements, notamment aux heures de pointe.**
- L'aménagement de la chaussée à voie centrale bidirectionnelle **n'a pas d'effets sur la vitesse des véhicules motorisés.**
- Tous les cyclistes observés circulent sur l'accotement revêtu (et donc près des portières des véhicules stationnés...).
- Les cyclistes jugent **leur circulation plus confortable et plus légitime** en raison des accotements revêtus sur le boulevard. **Trafic vélo, très faible**, moins de 1 % du trafic global sur ce boulevard.
- Maintien du stationnement longitudinal : les manœuvres des véhicules pour stationner sur les emplacements marqués peuvent gêner la circulation des cyclistes.

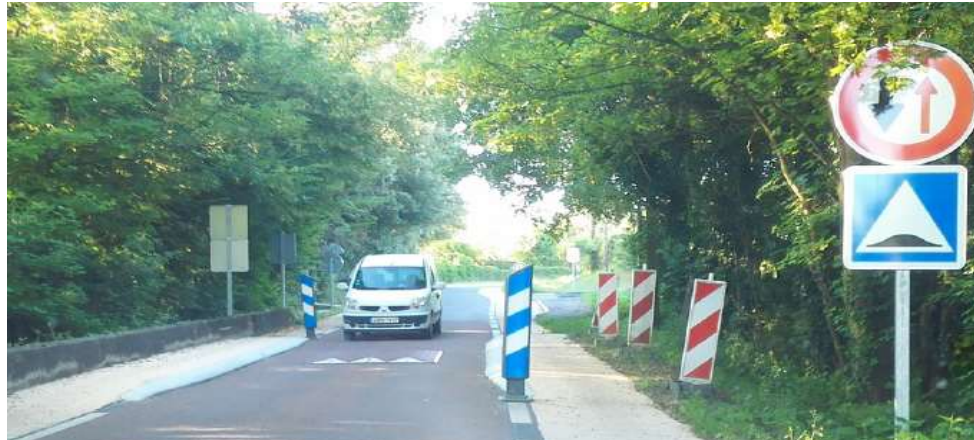
écluses et limitation à 30 km/h dans les virages

- Des écluses peu appréciées des automobilistes (arrêt des véhicules -> bruit pour les riverains, balises gênantes)
- Ainsi que des cyclistes : surélévation au niveau des by-pass (la plupart des cyclistes n'empruntent pas les accotements), faible largeur des accotements, notamment au niveau des by-pass
- Les vitesses ne sont globalement pas respectées. Les V85 se rapprochent de 45 km/h dans les virages (pour une limitation à 30 km/h).
- Piétons : certains piétons circulent sur le côté droit de la route (avec les véhicules arrivant dans le dos)
- L'avis des cyclistes est très varié : si certains trouvent l'aménagement très bénéfique (45 %), d'autres le trouve de faible qualité, estimant qu'il n'améliore pas la situation des cyclistes (23 %). Des situations de queue de poisson sur les cyclistes en amont de ces écluses nous sont remontées via les enquêtes en ligne.

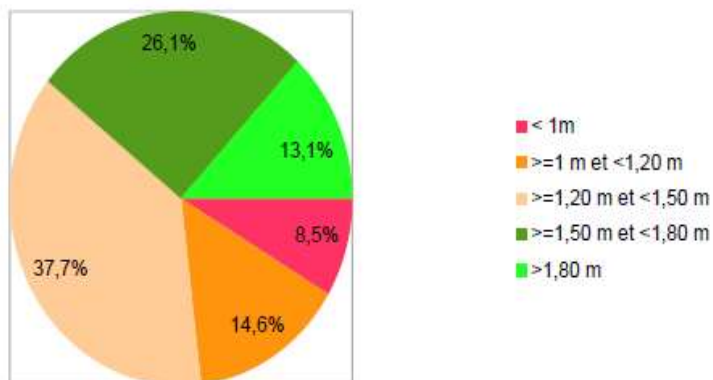
Distance de dépassement automobiliste - cycliste

- .199 situations de dépassement
- .61 % de dépassement < 1,50m
- .8,5 % de dépassement < 1,00m

Le bilan en terme de sécurité est particulièrement négatif puisque les automobilistes ne respectent pas les 1,50m réglementaires pour 61 % d'entre eux.

Au travers de ces résultats, le risque en matière de sécurité pour le cycliste dans les phases de dépassement automobile est clairement mis en évidence.

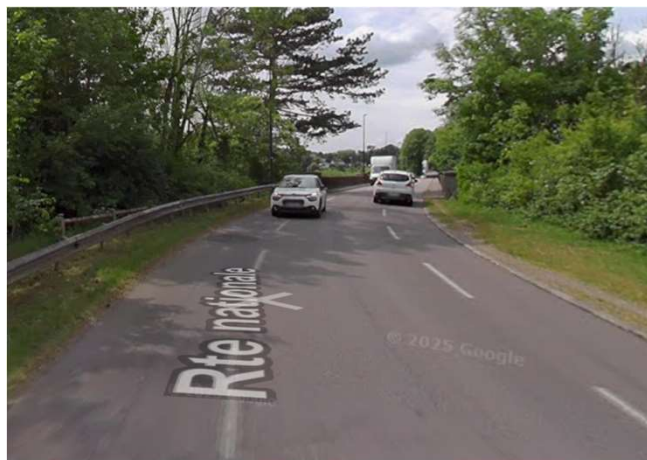
Peu de cyclistes

Trafic motorisé supérieur aux recommandations

Trafic important empêchant au moins 30% des usagers de circuler sur la voie centrale banalisée

Positionnement des usagers incohérent avec le fonctionnement attendu de l'aménagement

Utilisation de la voie centrale banalisée pour optimiser la trajectoire dans une courbe sans visibilité

Des dépassements de cyclistes dangereux
