RGA – Déetecter et améliorer le suivi des désordres affectant les chaussées dans le département du Nord

Christophe DESCHUYTTER – CD59
Isabelle LIENARD – Cerema HdF
Victor RESENTERRA – Cerema HdF

ONRS – 13/11/25

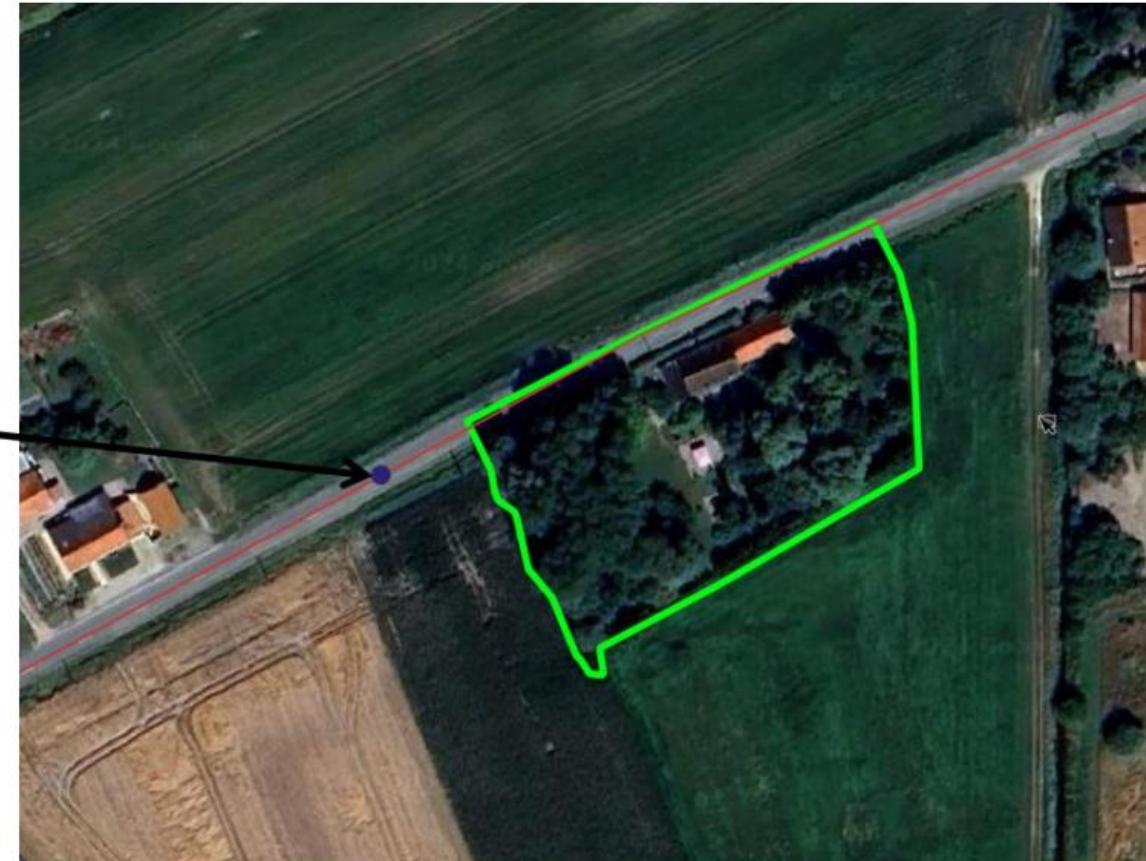
- Zone de végétation : chaussée droite concernée uniquement
- RD110
- Prise de vue réalisée avec l'IRCAN

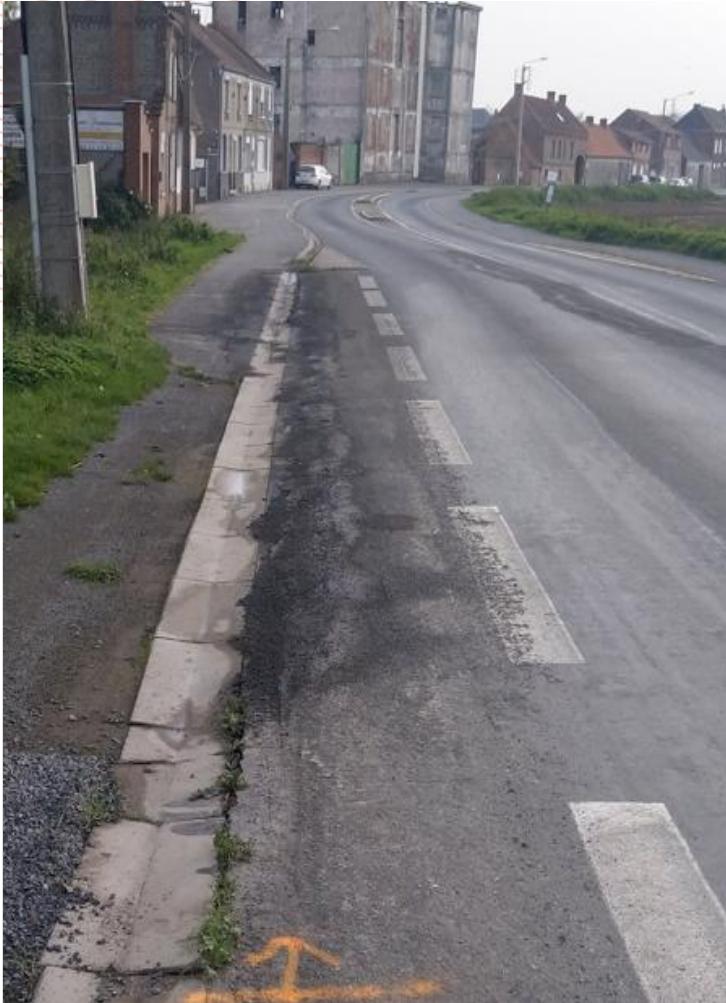
Mars 2019

TRAITEMENT – CAS de la RD 956
