ÉTUDE DE L'ALÉA ROCHEUX SUR L'A75 - SECTEUR PAS DE L'ESCALETTE (PR 263 À 265)

Hiérarchisation de l'aléa par exploitation de nuages de points 3D

Journée Risques rocheux

*Frédéric Marty (DIR Massif Central)
Lisa Zaharias (Cerema)*

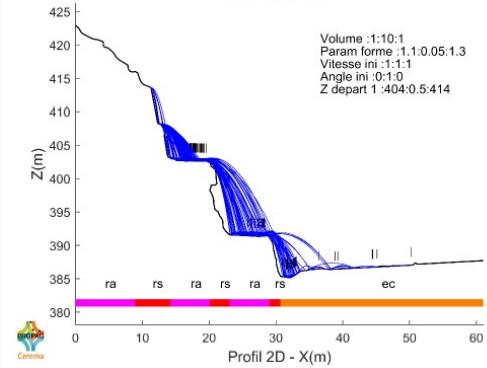
D4 - S1 - R3

Section 1 – Risberme 3

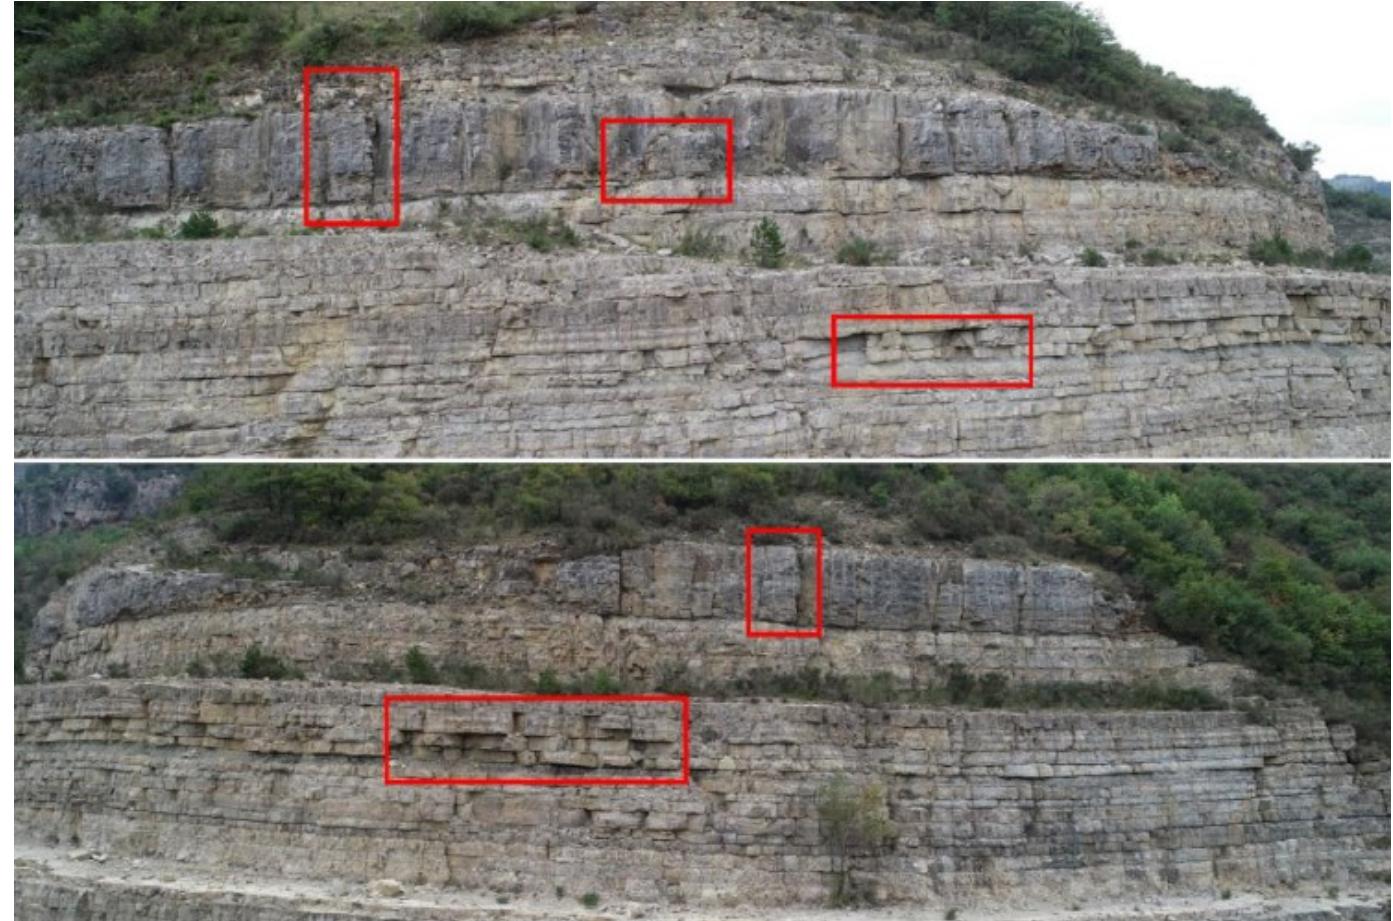
Figure 12 : Instabilités du déblai n°4 méritant une inspection *in situ*

Déblai n°4 : aléa fort, volumes mobilisables jusqu'à 1 m³, propagation possible jusqu'à la voie montante.

6.4 Déblai n°4

Sur ce déblai les sections concernées sont les S1 et S2, avec un aléa résultant « fort ». Au regard des volumes et des trajectoires attendus, il peut être envisagé de mettre en place un déflecteur avec avaloir en tête. Au préalable il s'avère nécessaire de réaliser une inspection géologique *in situ* pédestre, notamment pour les compartiments encadrés en rouge sur la figure 11. Elle permettra de définir la position de la tête de l'ouvrage (berme 2 ou au-dessus de la risberme 3), les caractéristiques de la nappe et la nécessité ou non de mener des purges succinctes.

→ **Déflecteur avec avaloir en tête, inspection pédestre pour définir la position exacte.**

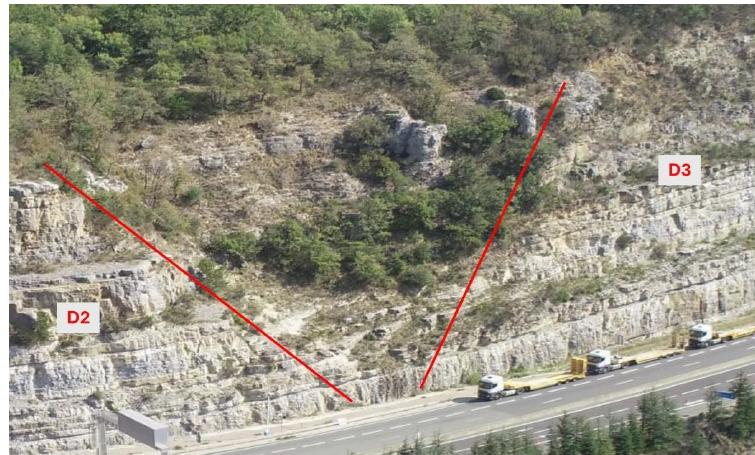
Figure 8 : Zone de transition D2-D3

Zone D2–D3 : instabilités sur pitons rocheux B et C, nécessité de purges manuelles.

- **Descente de canalisation au niveau chaussée pour limiter propagation par ruissellement.**
- **Purges des éléments.**

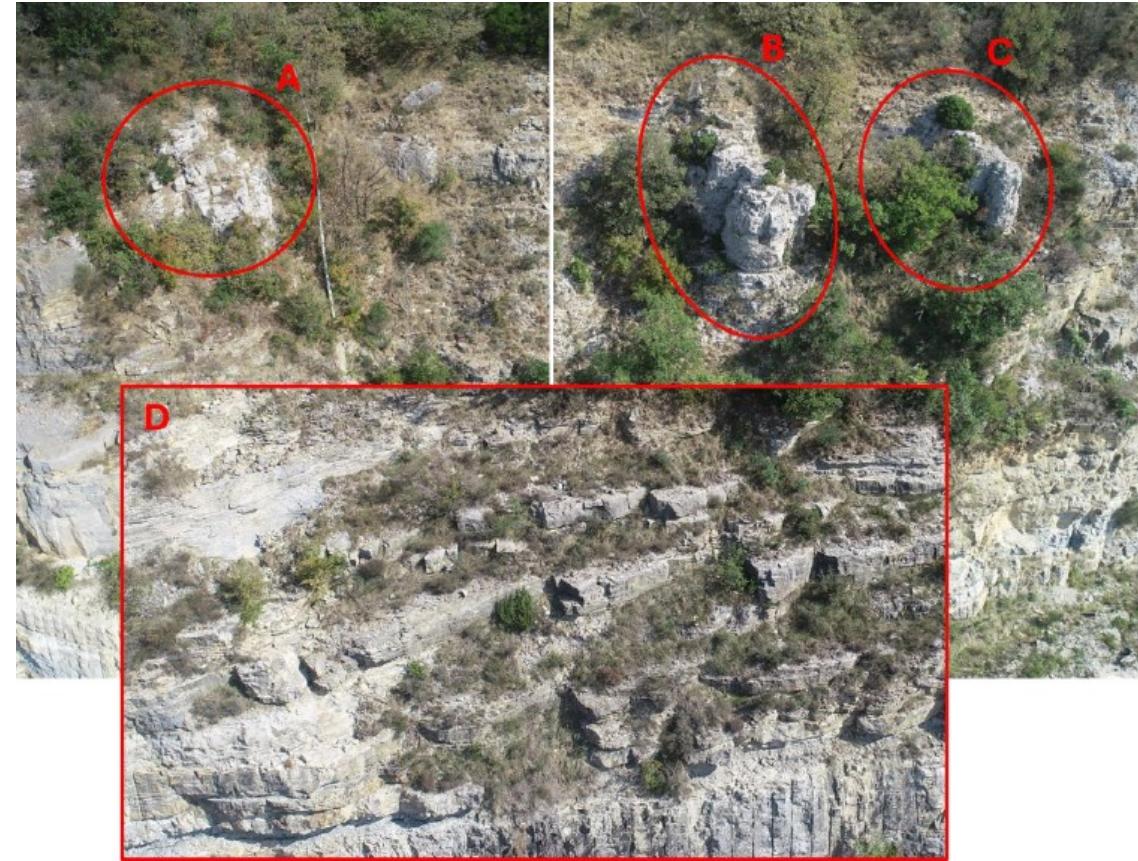
Figure 9 : Instabilités relevées dans la zone de transition D2-D3

6.2 Zone de transition D2-D3

Comme indiqué dans le §5.3.1, des instabilités ont été relevées dans cette zone. Il est préconisé :

- De descendre la canalisation au niveau de la chaussée, afin de limiter la propagation de pierres et petits blocs sur la chaussée par le ruissellement de l'eau ;
- De mener rapidement une inspection géologique in situ des pitons rocheux identifiés B et C (figure 9) afin de vérifier leur état de stabilité et s'assurer qu'ils ne représentent pas une menace pour l'A75 ;
- De mener une purge manuelle succincte des éléments de A et D qui se trouveraient en instabilité précaire.

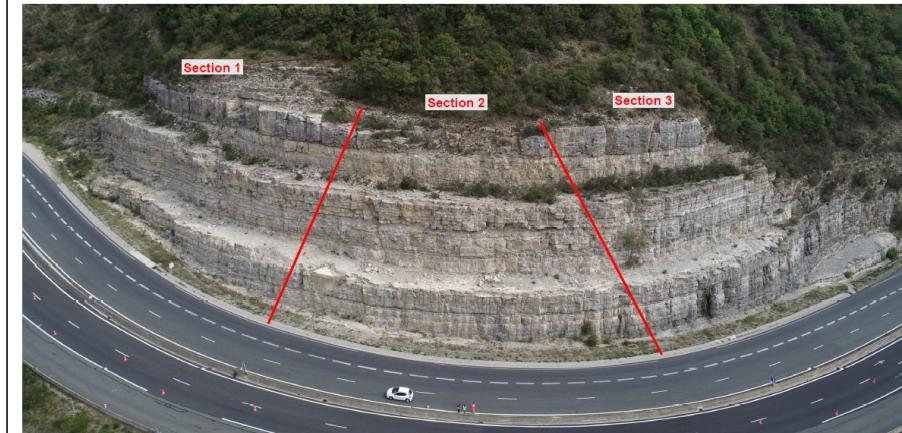
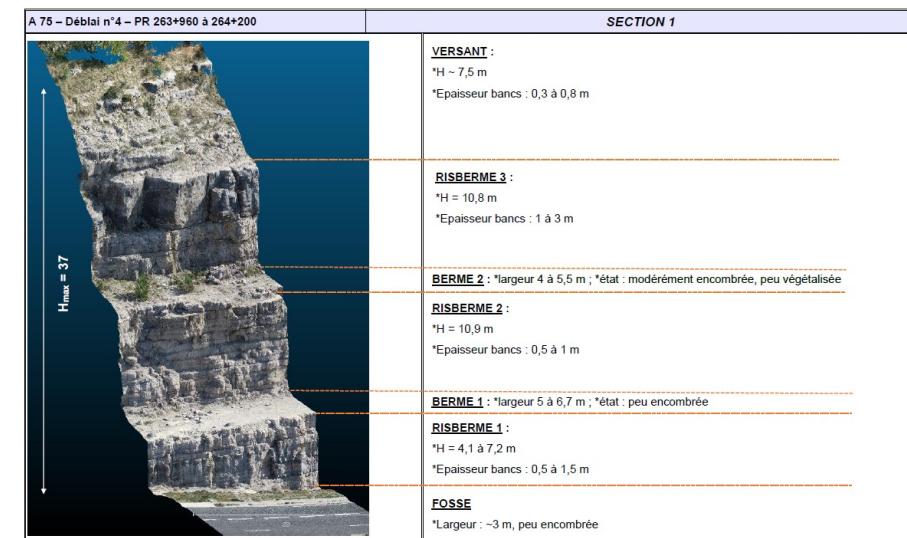
DEBLAI N°4 : PR 263+960 à 264+200

Caractéristiques générales		Section d'orientation globale N190 composée de 3 risbermes séparées de 2 bermes et d'une partie versant comportant une succession de petites barres rocheuses. On note la présence d'une fissure persistant sur toute la hauteur du déblai.			
Caractéristiques	Risberme 1	Risberme 2	Risberme 3	Versant	
GENERAL	➤ Mécanisme de rupture type ➤ Volume type après fragmentation	➤ Ecaillage ➤ $\leq 0,05 \text{ m}^3$	➤ Rupture de surplomb ➤ $0,05 \text{ à } 0,3 \text{ m}^3$	➤ Ecaillage/rupture de surplomb ➤ $0,05 \text{ à } 1 \text{ m}^3$	➤ Ecaillage/rupture de surplomb ➤ $0,05 \text{ à } 0,5 \text{ m}^3$
SUPLOMBS	➤ % rocher en surplomb ➤ Profondeur du + grand surplomb	➤ 0,45% de la surface étudiée ➤ 0,2 m	➤ 2,2% de la surface étudiée ➤ 0,95 m	➤ 1,5 % de la surface étudiée ➤ 0,7 m	➤ 2,1 % de la surface étudiée ➤ 0,8 m
BANCS DEFAVORABLES	➤ Nombre ➤ Epaisseur la + importante	➤ 1 ➤ 12 cm	➤ 4 ➤ 20 cm	➤ 2 ➤ 12 cm	➤ 1 ➤ 20 cm

FACTEURS AGGRAVANTS	➤ Végétation dans les discontinuités ➤ Présence d'eau (écoulement ou traces d'humidité)	➤ Non ➤ Non	➤ Non ➤ Non	➤ Non ➤ Non	➤ Oui ➤ Non
PROPAGATION MAXIMALE	Fosse, Voie Lente, Voie Montante 1, Voie Montante 2	Fosse	VL	VL	VM1
SCORE RHRs	15	171	75	117	
ALEA RESULTANT	FORT

Geologie/lithologie : Calcaires dolomiques et dolomies de l'Hettangien, diaclasés et fissurés avec colmatage argileux.
