# Expertise de l'incendie du pont mixte du Danube à Strasbourg

**Cerema DTerEst : A. EL ZOHBY, L. FRAMONT-TERRASSE, M. BOURQUENCIER**

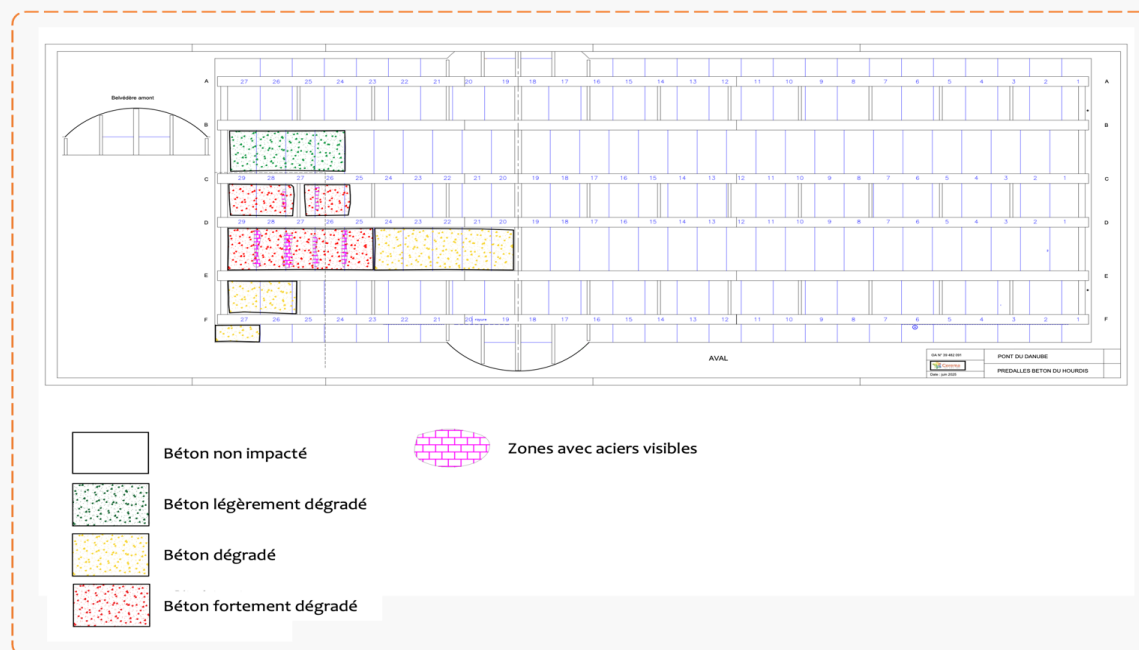
## Constatations : Hourdis – Intrados (prédalles) :

1 **Béton épargné par l'incendie**

3 **Béton dégradé**

2 **Béton légèrement dégradé**

4 **Béton fortement dégradé**

- Les prédalles sont participantes!
- Le béton de la culée est également endommagé

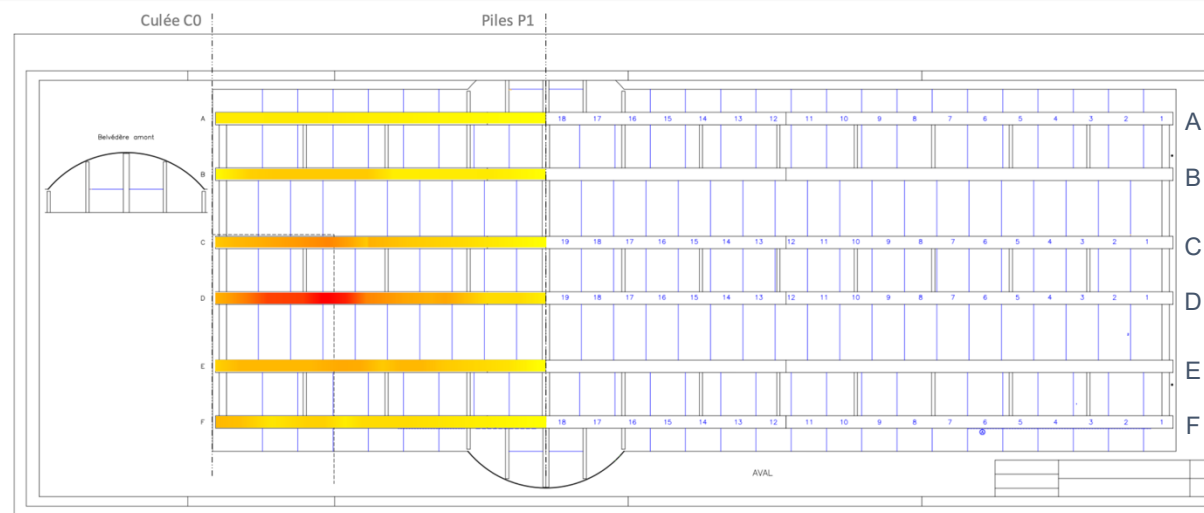
La poutre **A**  
→ semble relativement **préservée**.

Les poutres **B** et **F**  
→ **déformations** plus **modérées**.

Les poutres **C**, **D** et **E**  
→ **les plus affectées (voilement)**.

Pertes d'alignement et **voilement**.  
→ Une altération des propriétés mécaniques de l'acier ?

Une **exposition** **thermique**  
compatible avec quelle température ?

Échelle (profondeur de déformation des  
âmes des poutres)

Déf (< 1 cm)

Déf (1-2,5 cm)

Déf (> 2,5 cm)

Des **essais** **spécifiques** seront **nécessaires**.

→ telles que des mesures de dureté, analyses métallographiques, etc.

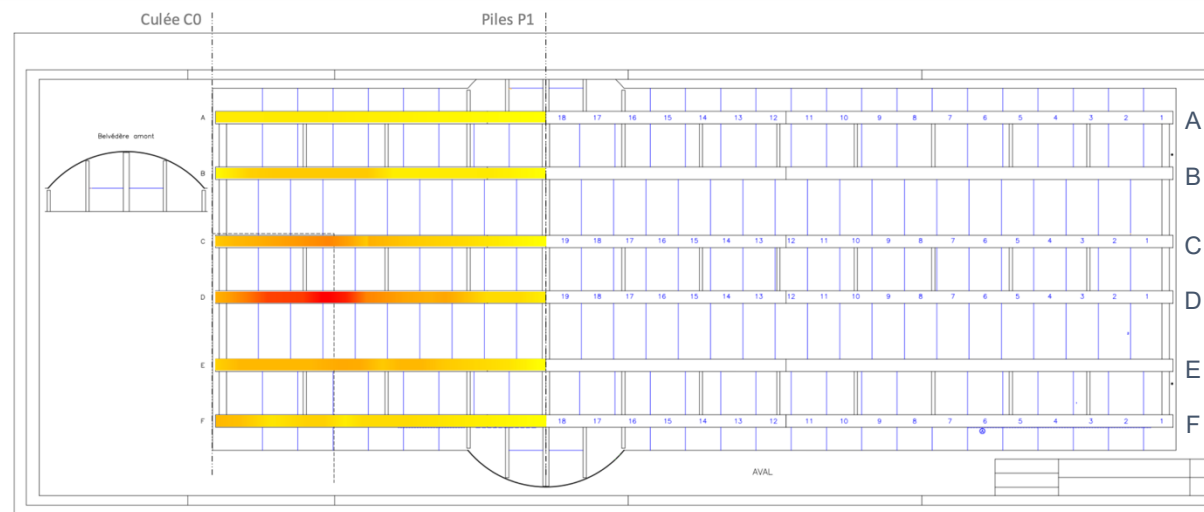
La poutre **A**  
→ semble relativement **préservée**.

Les poutres **B** et **F**  
→ **déformations** plus **modérées**.

Les poutres **C**, **D** et **E**  
→ **les plus affectées (voilement)**.

Pertes d'**alignement** et **voilement**.  
→ Une altération des propriétés mécaniques de l'acier ?

Une **exposition thermique**  
compatible avec quelle température ?

Échelle (profondeur de déformation des  
âmes des poutres)

Des **essais spécifiques** seront **nécessaires**.  
→ telles que des mesures de dureté, analyses métallographiques, etc.

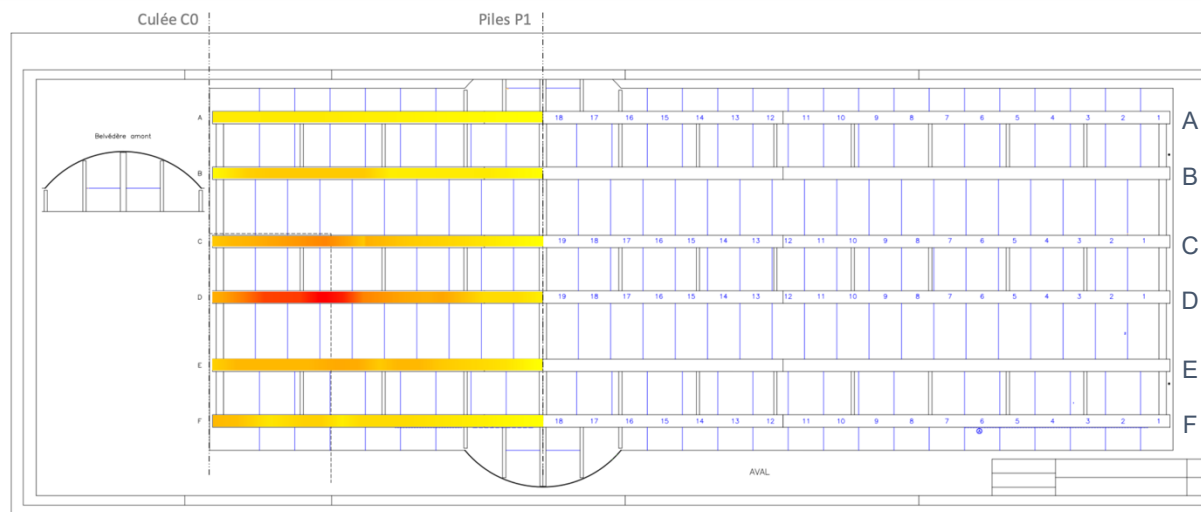
La poutre **A**  
→ semble relativement **préservée**.

Les poutres **B** et **F**  
→ **déformations** plus **modérées**.

Les poutres **C**, **D** et **E**  
→ **les plus affectées (voilement)**.

Pertes d'**alignement** et **voilement**.  
→ Une altération des propriétés mécaniques de l'acier ?

Une **exposition thermique**  
compatible avec quelle température ?

Échelle (profondeur de déformation des  
âmes des poutres)

Des **essais spécifiques** seront **nécessaires**.  
→ telles que des mesures de dureté, analyses métallographiques, etc.

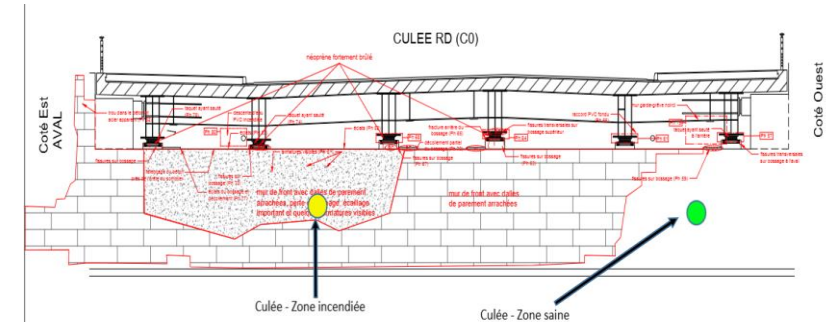
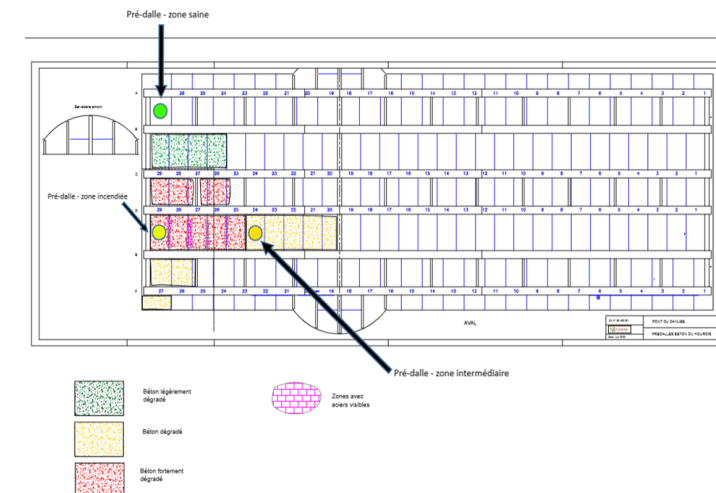
- **A une profondeur de 0 à 2 cm, a subi une température pouvant être au-delà de 130°C mais très inférieure à 700°C.**
- **PAS de marqueurs de température entre 130°C et 700°C**
- A partir de 2 cm de profondeur, la température maximum atteinte est aux alentours de 100°C
- **EN BREF : le béton sain se trouve à partir de 45 mm de profondeur mesuré par rapport à la surface initiale du mur.**

- **EN BREF : le béton sain se trouve à partir de 40 mm mesuré par rapport à la surface de la carotte étudiée.**

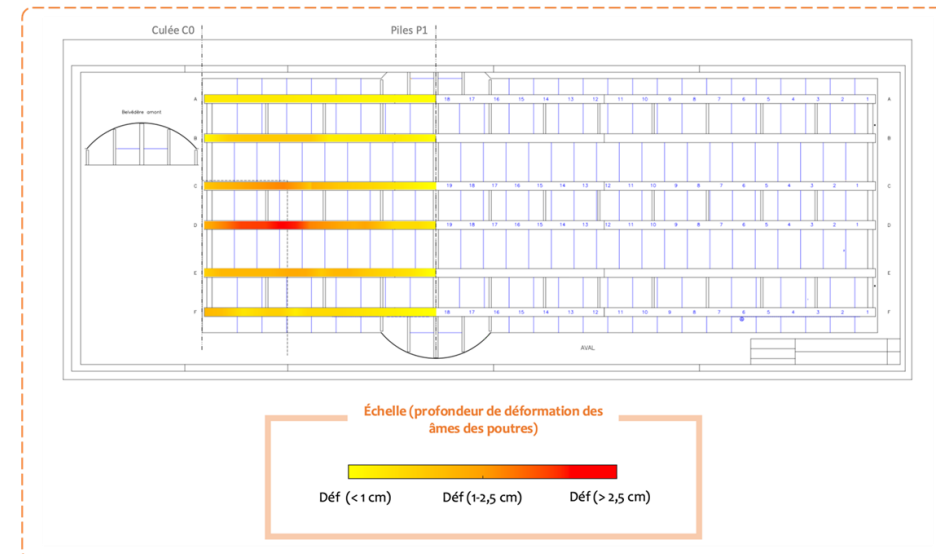
La poutre **A**  
→ semble relativement **préservée**.

Les poutres **B et F**  
→ **déformations** plus **modérées**.

Les poutres **C, D et E**  
→ **les plus affectées**.

Pertes **d'alignement** et **voilement**.  
→ Une altération des propriétés mécaniques de l'acier ?

Une **exposition thermique** compatible avec quelle température ?

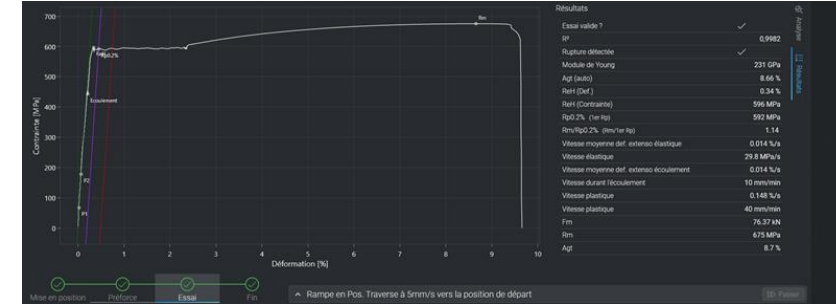
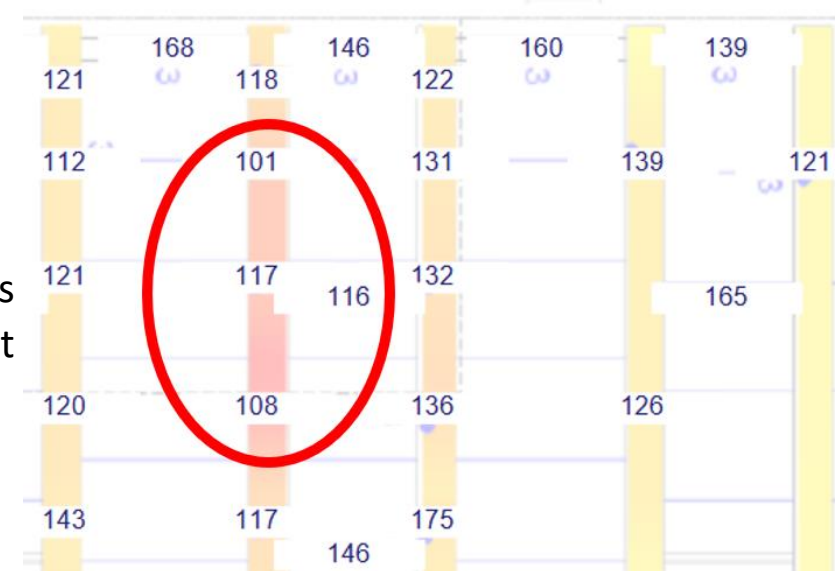
- Les aciers passifs sont préservés.
- L'ossature n'est pas fissurée.
- Mais elle est déformée au plus près du foyer.
- Localement, il y a un affaiblissement des caractéristiques mécaniques en âme de poutre et sur une entretoise.
