# Méthode VSC - Diagnostic des ouvrages de la Dive Nord canalisée

VABRE Pierre-Jean

KOUASSI Koffi

# Introduction – Présentation de la mission

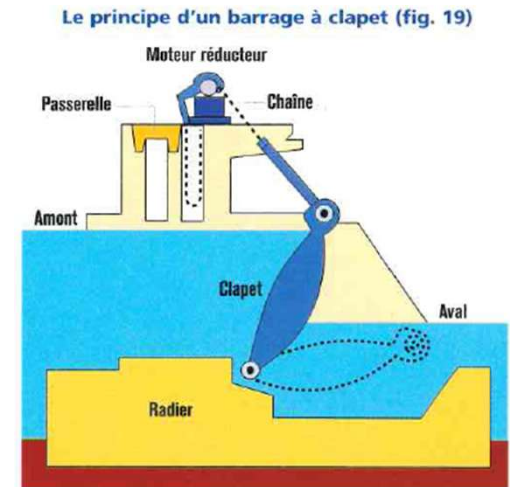
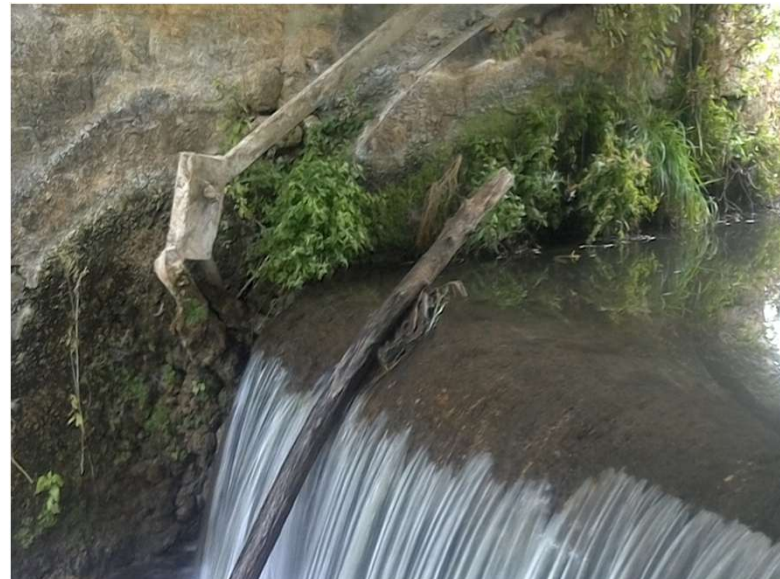
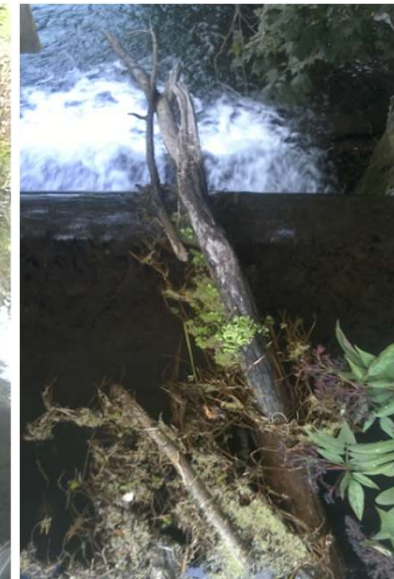
### *Problématique de l'état des déversoirs*

- Clapets condamnés
  - Batardeaux en place
  - Organes de manœuvre supprimés
- Manœuvres limitées
  - Dégradation des clapets ou des organes de manœuvre
  - Embâcles
  - Concrétions

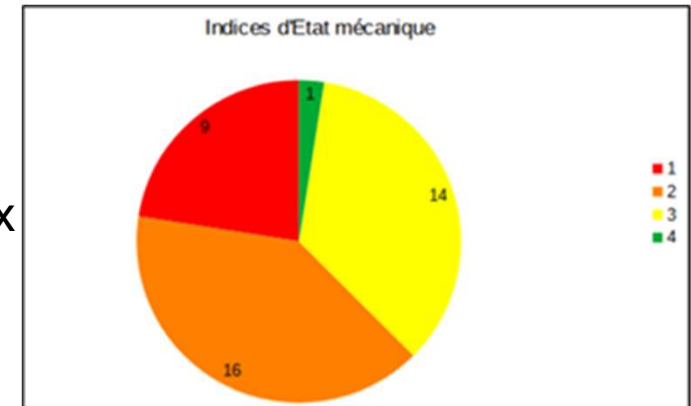
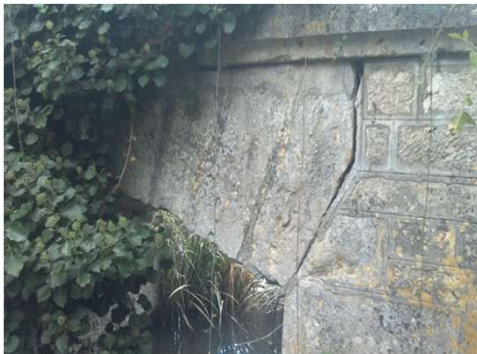
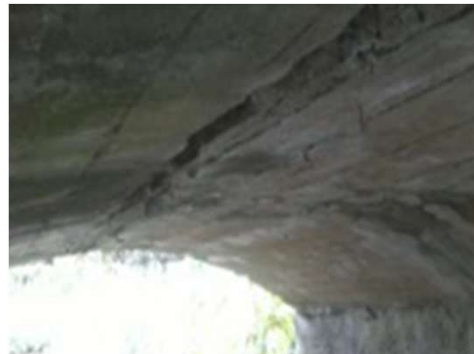
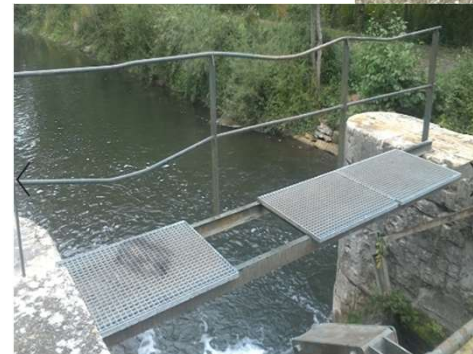
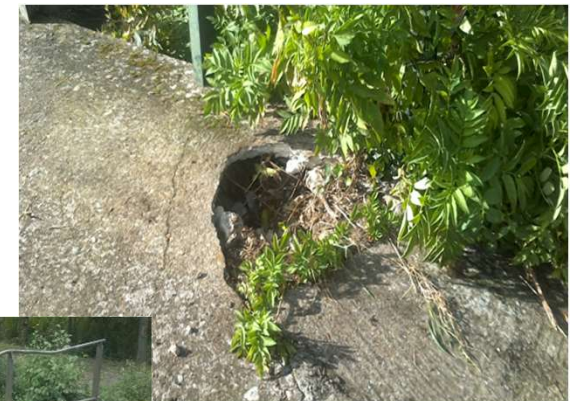
### *Etat mécanique des ouvrages*

- Patrimoine en état dégradé
  - Nombreux désordres structurels et matériaux
  - Ouvrages très exploités
- Risques de ruine, IEm=1
  - Ruptures pont en maçonnerie
  - Instabilité passerelle
  - Poinçonnements tablier

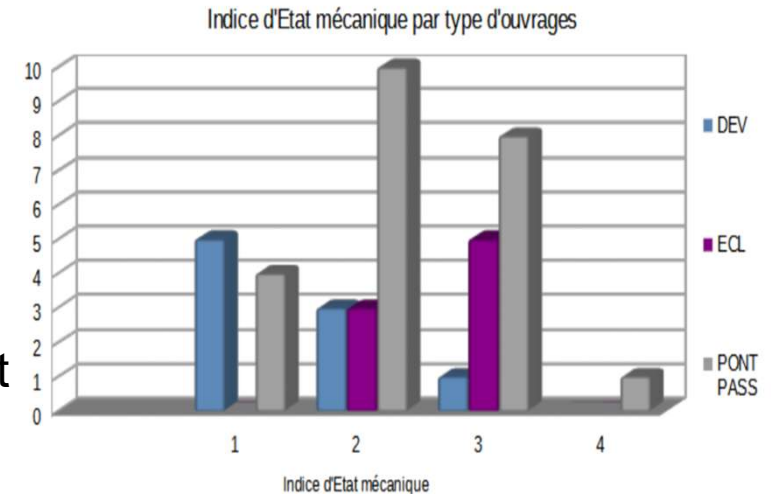
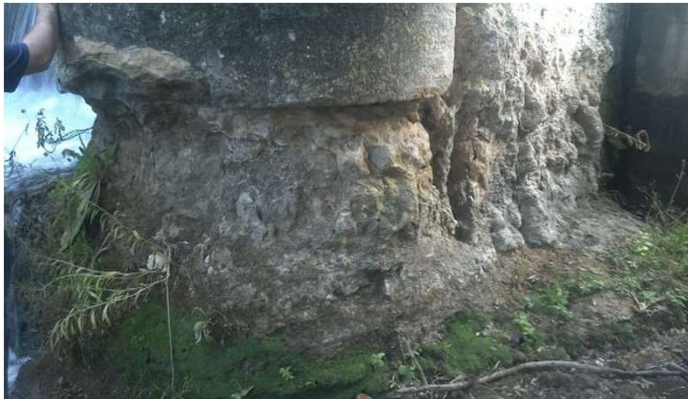
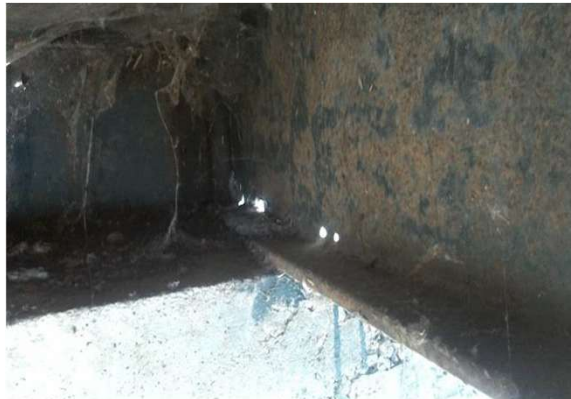
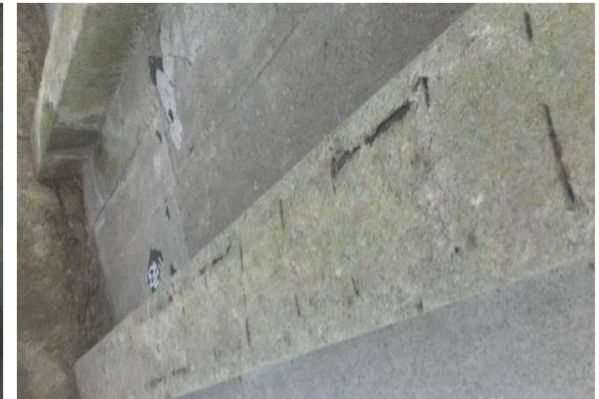
### *Etat mécanique des ouvrages*

- Principaux désordres mécaniques observés
  - Désordres homogènes (patrimoine homogène, ancien et peu entretenu...)
  - Dégradations des matériaux principalement
  - Avec conséquences structurelles
  - Rque : couverture faible sur voûtes et tassement des remblais d'accès

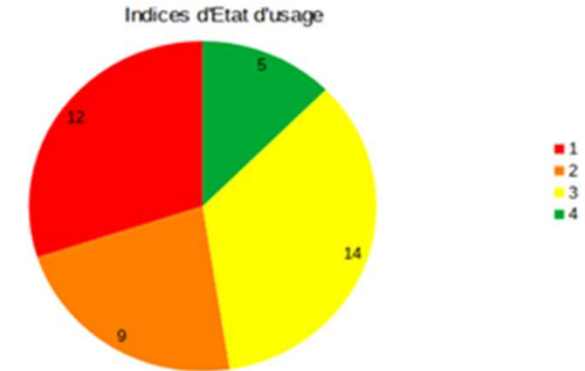
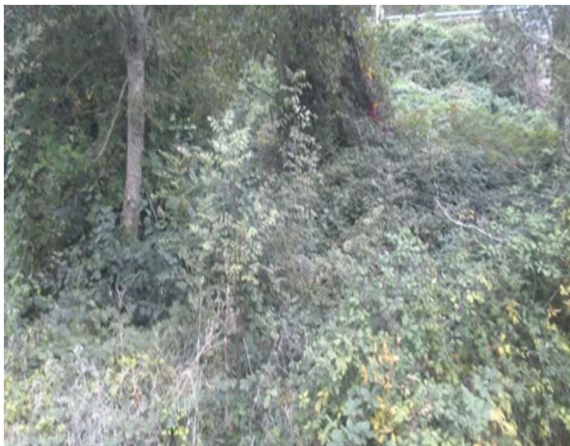
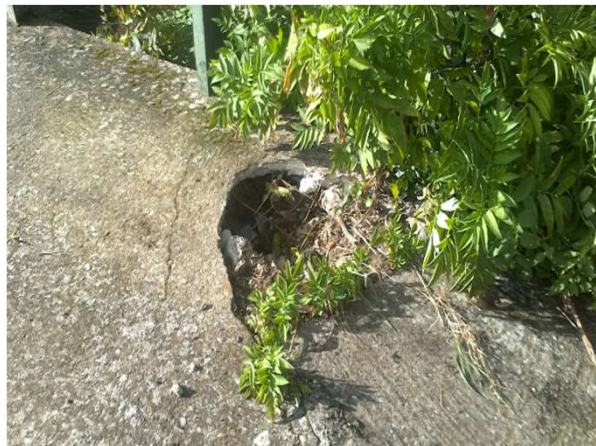
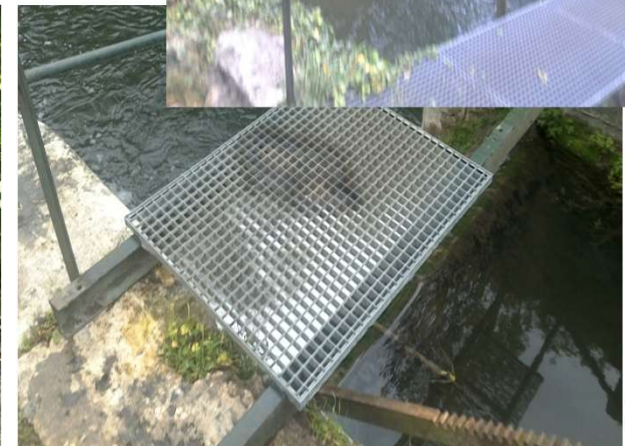
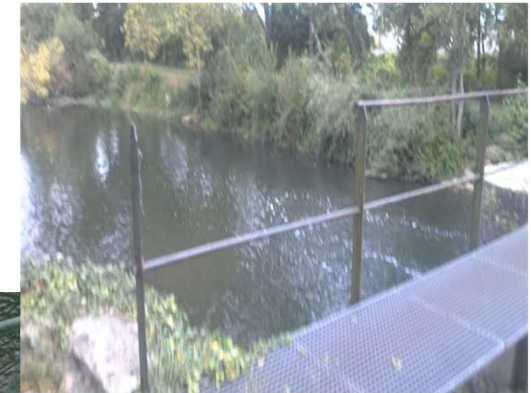
### *Etat d'usage des ouvrages*

- Patrimoine en état dégradé
  - Nombreux situations de dangers et de risque
  - Ouvrages isolés
- Problèmes de sécurité, IEu=1
  - Risques de chute (végétation, poinçonnement du tablier ou instabilité/disparitions des caillebotis, etc.)
  - Dégradation des garde-corps (éléments manquants)

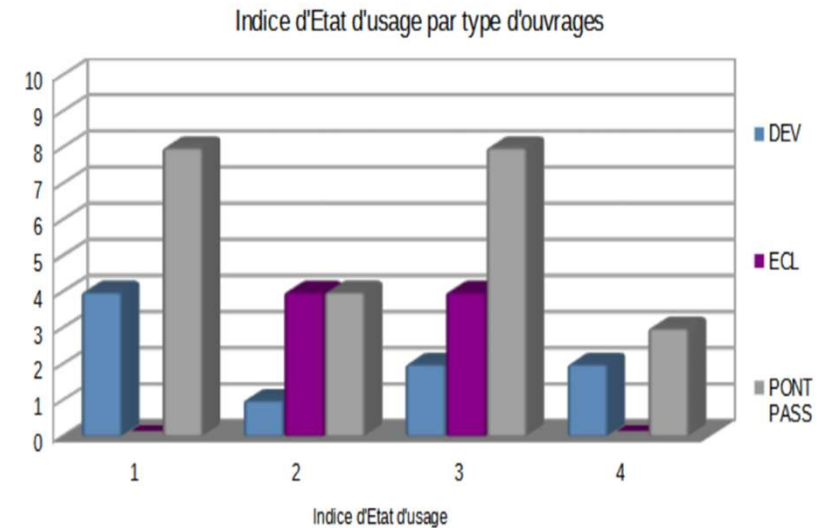
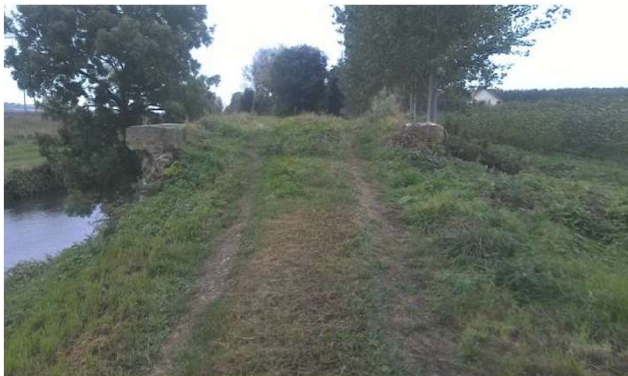
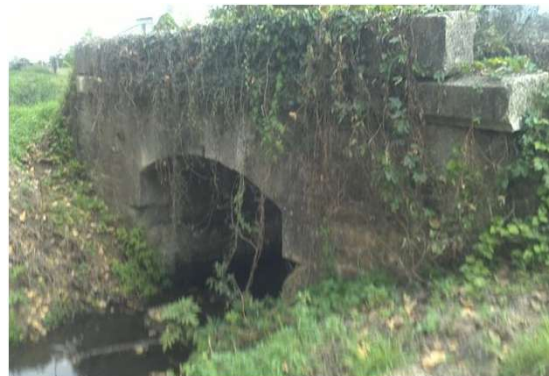
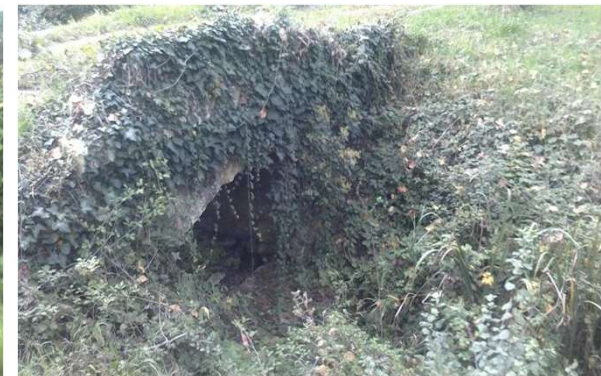
### *Etat d'usage des ouvrages*

- Principaux désordres d'usage observés
  - Peu d'éléments d'usages rencontrés
  - Dégradation naturelle associé à un manque d'entretien
  - Vandalisme
  - Rque : tassement des remblais d'accès  
-> visibilité réduite et forte pente

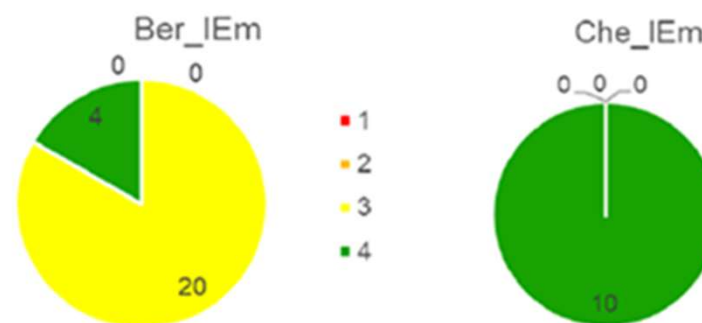
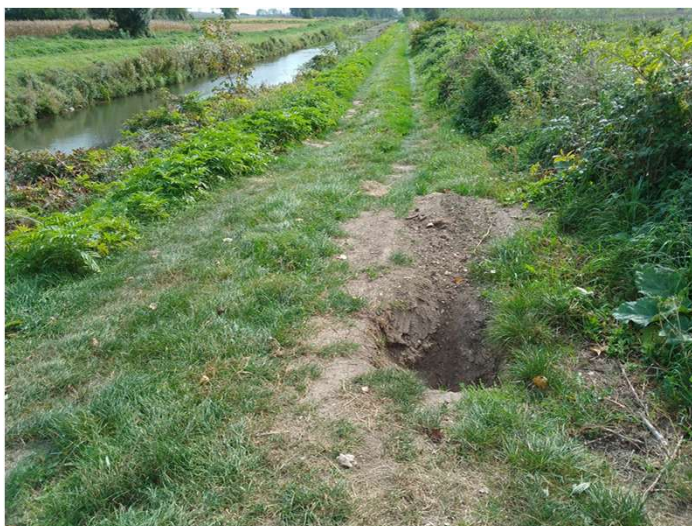
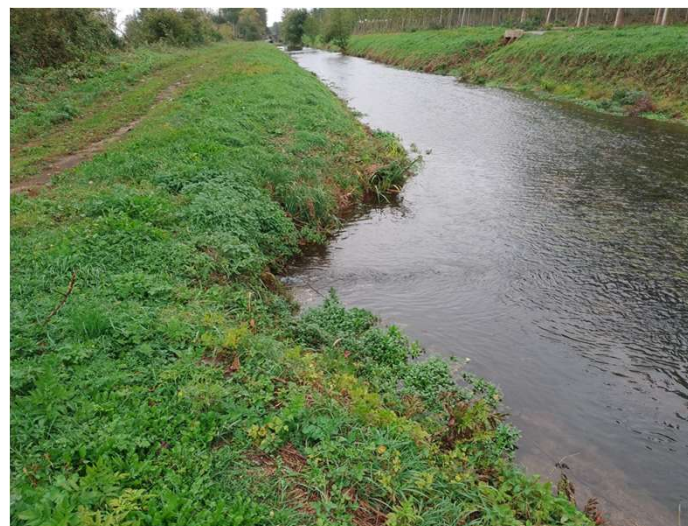
### • Bilan de l'état mécanique

- Assez bon état général
- Etat homogène sur le linéaire
- Ouvrages modestes

### • Désordres mécaniques observés

- Fontis, terriers de ragondins
- Erosion, glissement, arbres penchés

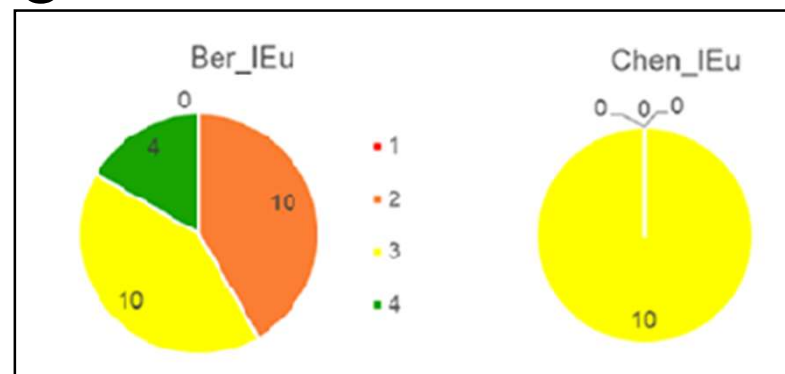
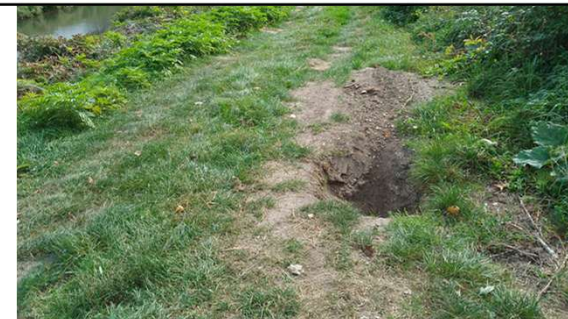
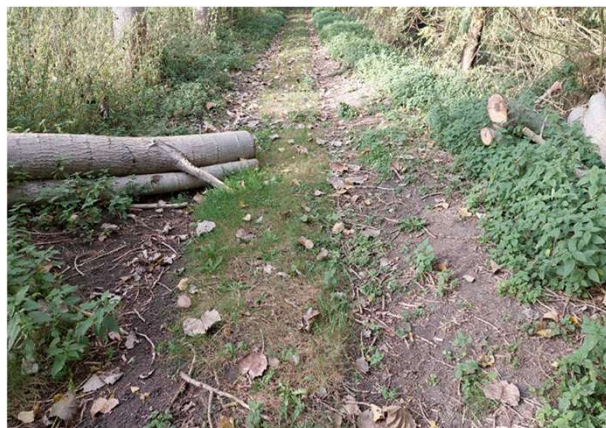
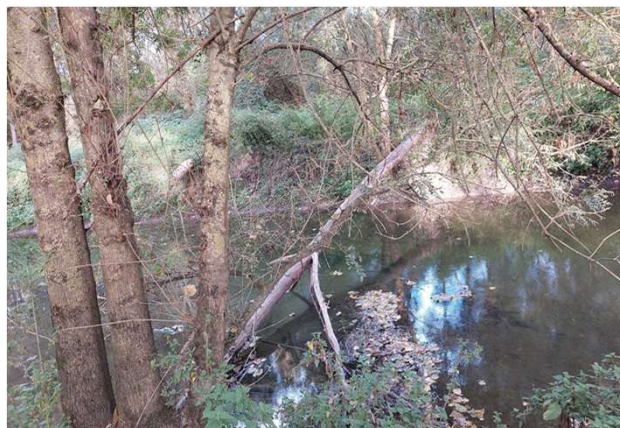
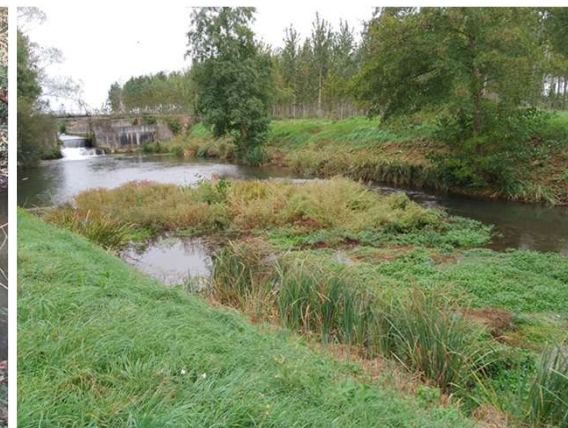
### • Bilan de l'état d'usage

- Quelques situations de gêne pour l'utilisateur
- Pas de mise en danger

### • Désordres mécaniques observés

- Végétation, branches et troncs, fontis
- Sur le chenal (atterrissement, embâcles ou obstacles, risque de chute d'arbre sur la voie d'eau)
