# A31 Viaduc de Frouard

## Réparation et renforcement à la fatigue

Vincent BRUN

Cerema Est

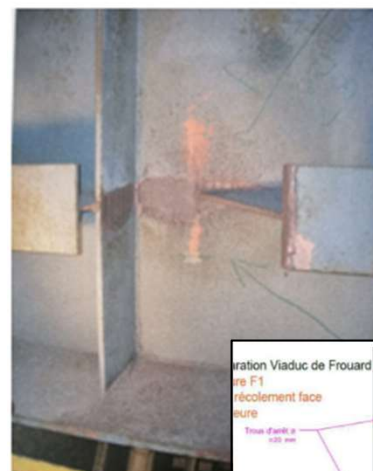
- 2005 et 2017/2018 : **IDP SNCF**
  - **2 fissures dans les âmes** (poutres A et F)
    - 28 à 60 cm ( x 2,1 )
    - 6 à 20 cm ( x 3,3 )
  - **Réparation en urgence** par triplure rivetage à chaud
- 2020/2022 : IDP + IDP SNCF
  - Dénombrement de 53 découpes biseautées réalisées en 1989 (19+34)
  - **34 fissures** dans raidisseurs
  - **6 fissures d'âme** au droit des raidisseurs dont une de 4,7 cm

Fissure 1 : Poutre A.

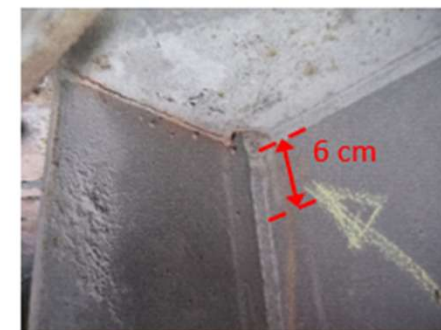
Fissure 2 : Poutre F, travée 4 (SNCF)

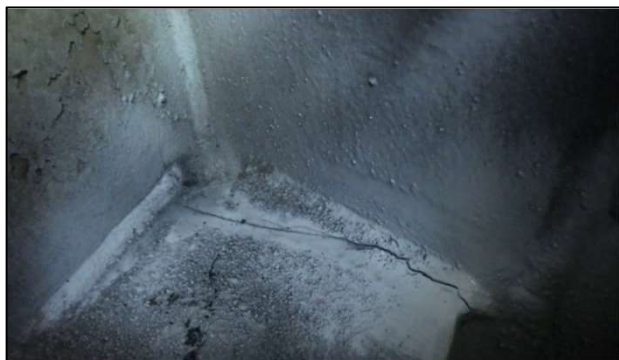
*Fissure identifiée sur un raidisseur  
après grenaillage*

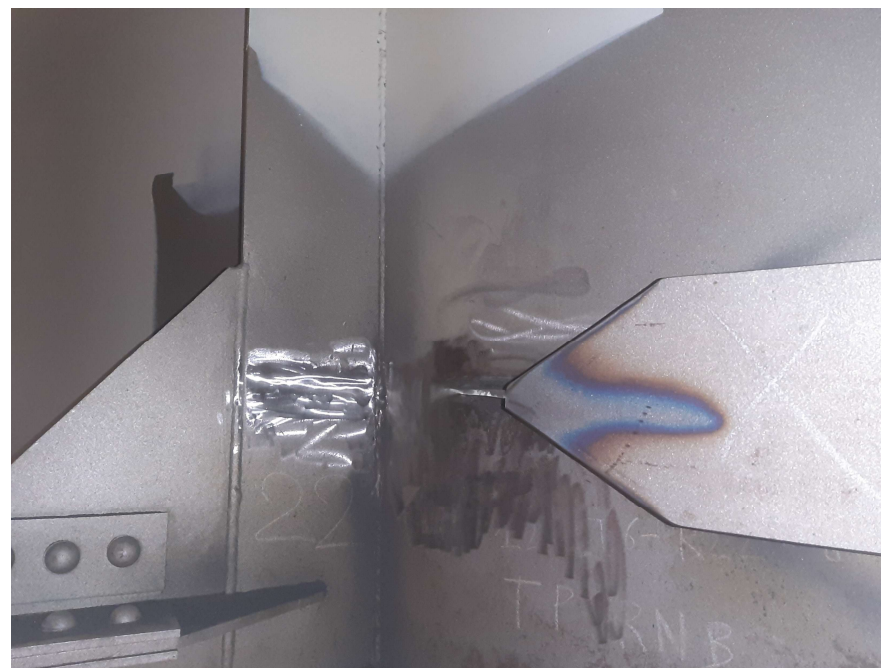
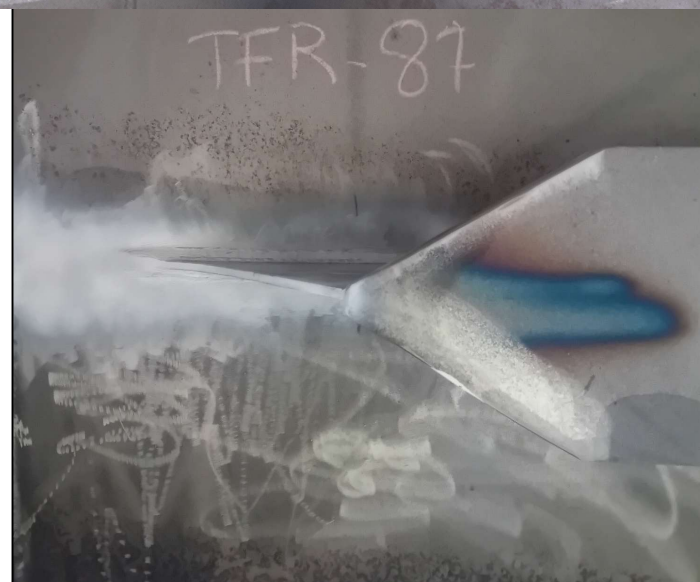
- Présence de fissures dans le raidisseur
- + 75 % par rapport aux quantités identifiées lors des inspections

→ **Situées principalement** sur les **deux poutres de rives**, au droit du trafic poids lourd

*Découpe sur site et contrôle magnétoscopique*

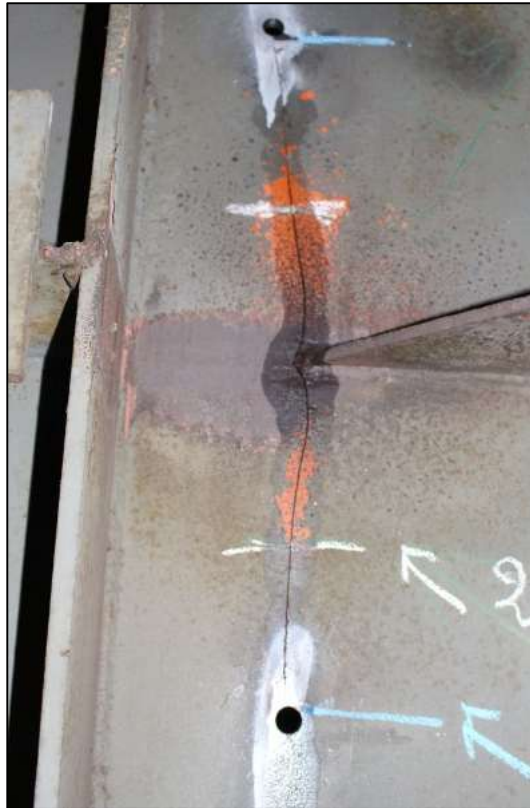
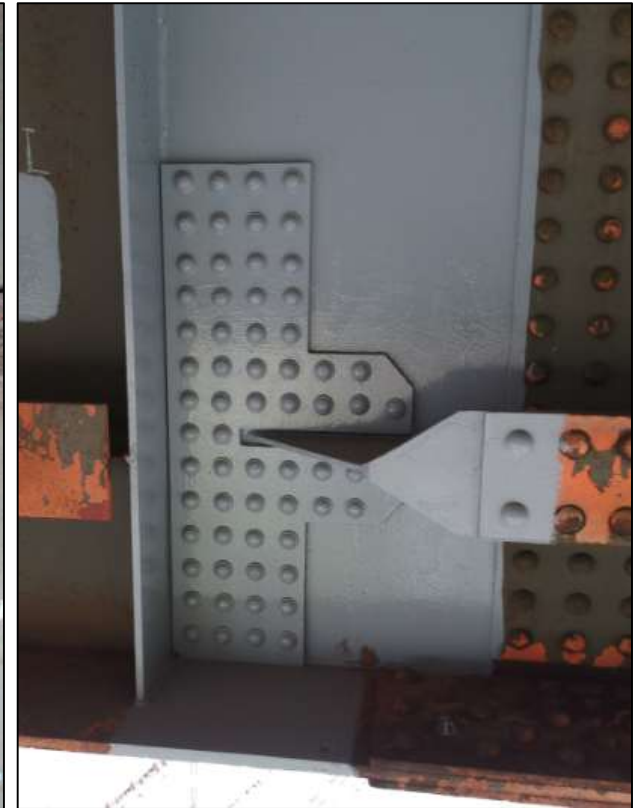
- La fissure dans le raidisseur s'est propagée à l'âme de la poutre

→ Situées **exclusivement** sur les **2 poutres de rives**

*Réparation d'une fissure d'âme lors de travaux antérieurs*

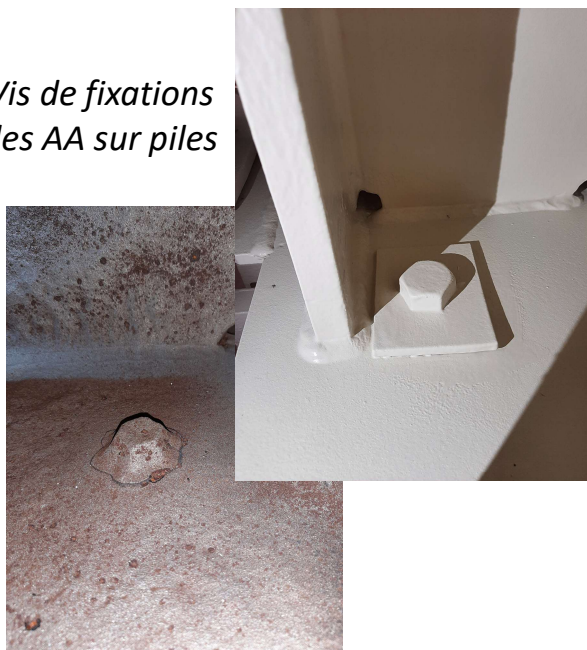
*Vis de fixations  
des AA sur piles*

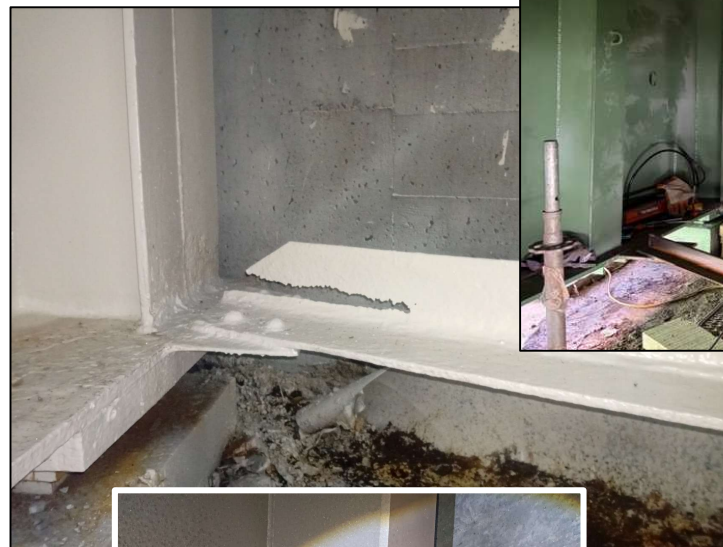
*Corrosion avancée de la  
partie inférieure des  
entretoises d'appui*

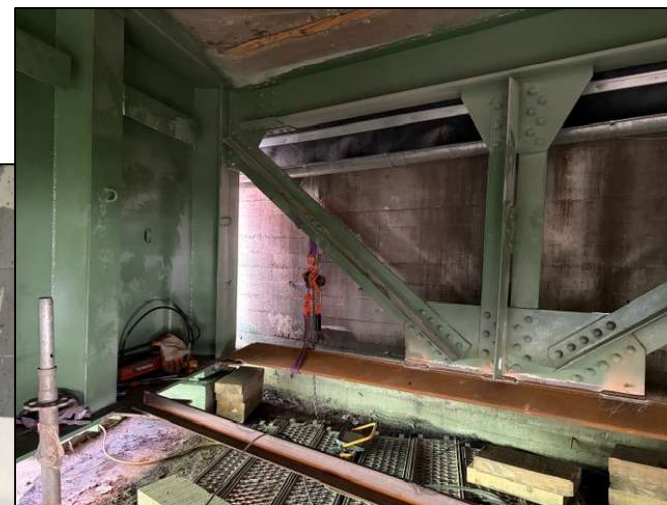
*Corrosion avancée d'un  
about de poutre –  
perforation de l'âme de la  
poutre*
