**Aménagements de sécurité  
Intersection RD3/RD90  
Commune de Houppeville**

**SÉCURISER LES CARREFOURS INTERURBAINS  
BONNES PRATIQUES ET INNOVATIONS**

# Diagnostic de sécurité et évaluation

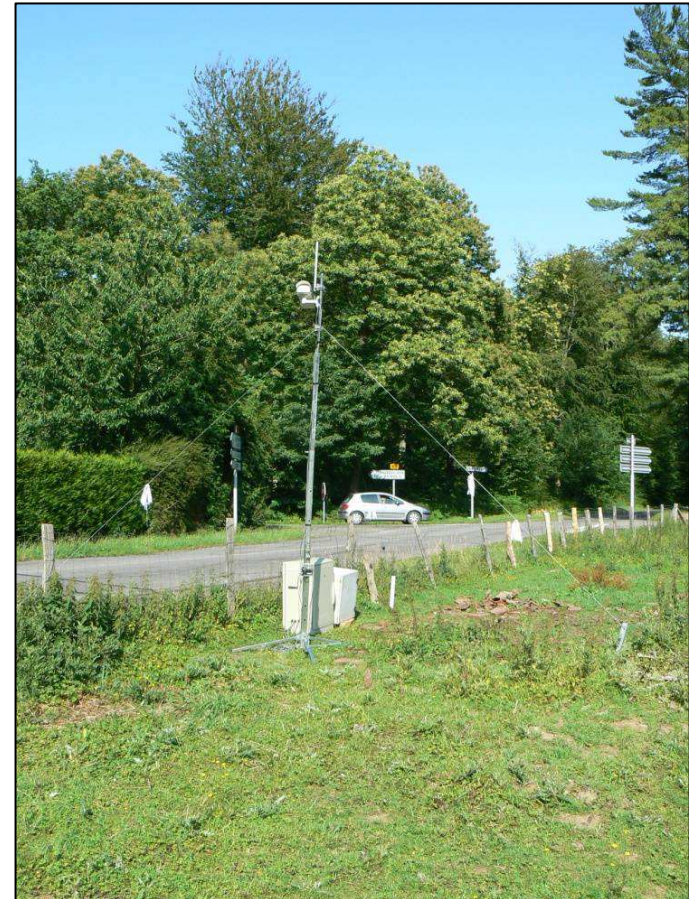
## Analyse des incidents

- Exemples d'incidents observés :
  - [Conflit PL/VL](#)
  - [Conflit PL/VL](#)
  - [Non respect du stop](#)

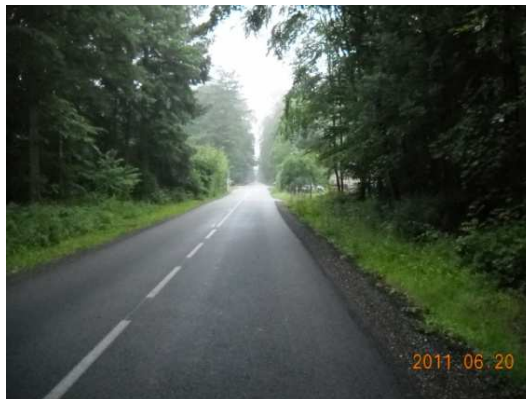
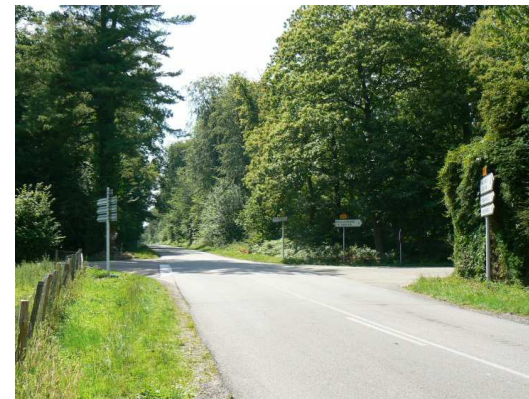
- **Branche RD90 :**

- mauvaise perception de l'intersection pour un usager circulant sur la RD90 du fait :
  - d'un tracé très rectiligne accentué par la présence d'alignements d'arbres de part et d'autre de la route et dans l'intersection,
  - d'une perte de profil en long sur la RD 90 en venant d'Houpeville,
  - d'un environnement boisé qui génère une zone de pénombre,
  - de l'absence de présignalisation directionnelle qui ne participe pas à un bon guidage de l'utilisateur.

- mise en place de bandes rugueuses sur chacune des branches pour mettre en alerte l'utilisateur,
- remplacement des panneaux de présignalisation existante du régime de priorité,
- mise en place d'une limitation de vitesse à 70 km/h,
- mise en place de panneaux de présignalisation du carrefour sur la RD90.

- suppression du masque de visibilité créé par la haie de la maison forestière,
- suppression des arbres les plus imposants à proximité du carrefour,
- création d'un puits de lumière dans le massif forestier,
- remplacement des mâts de signalisation directionnelle.

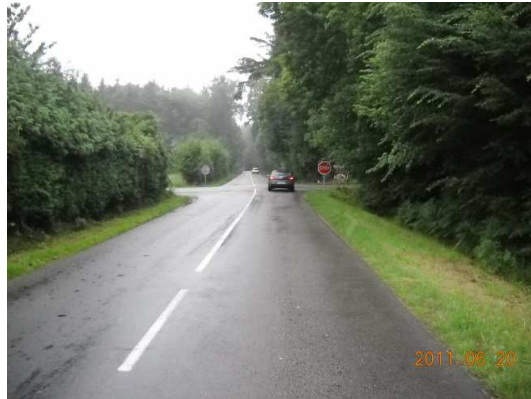
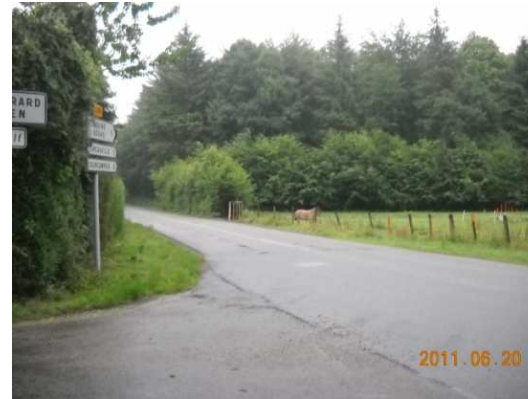
- **Branche RD3 Nord (en provenance de Bosc-Guérard)**
  - perception de l'intersection depuis la branche RD3 Nord moyenne. Séquence de signalisation conforme (AB5 puis AB4). Signalisation renforcée par l'ajout d'un AB5,
  - positionnement des usagers non perpendiculaire ce qui dégrade la prise d'informations,
  - visibilité à gauche réduite notamment par la haie de thuyas de la maison forestière.

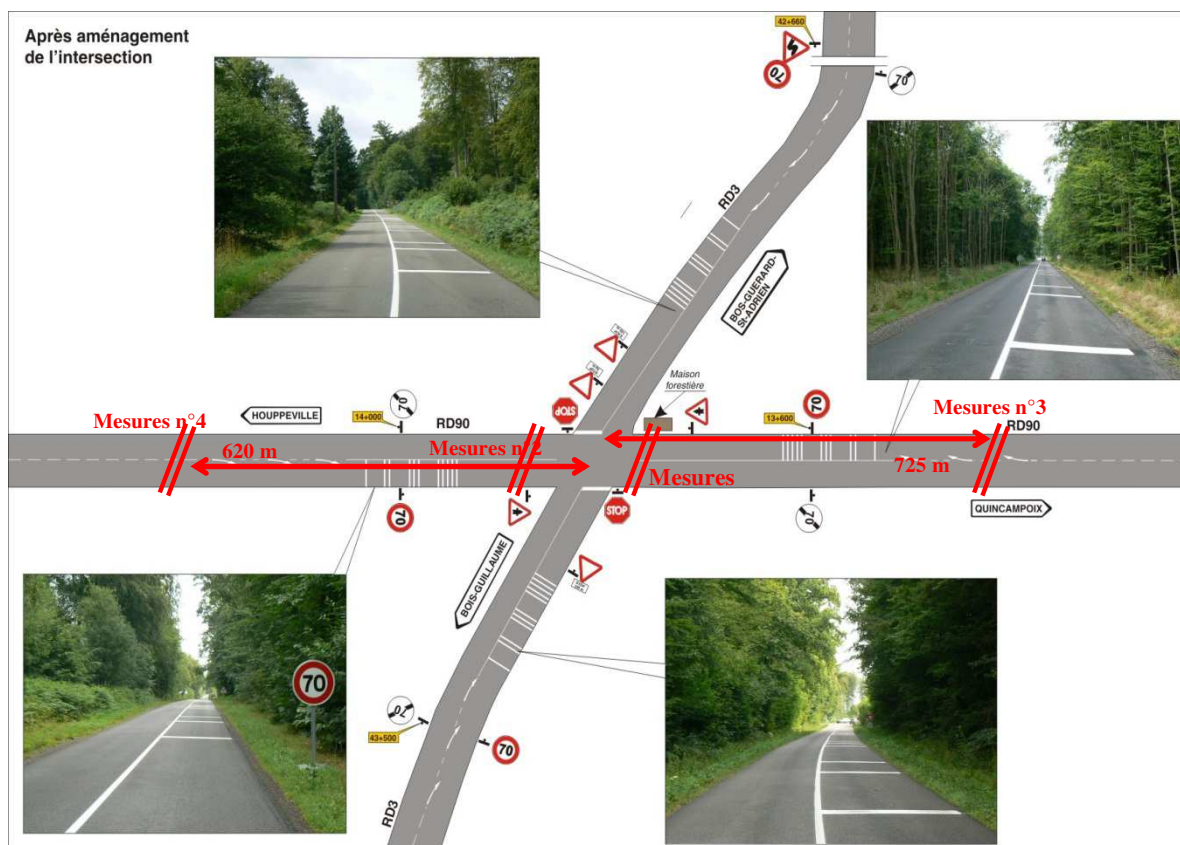
## Mesures de vitesse

- Les vitesses moyennes des véhicules légers libres ont diminué de  
6.8 km/h en direction de Houpeville  
7.4 km/h en direction de Fontaine-le-Bourg
- Ces vitesses sont légèrement supérieures à la vitesse réglementaire mise en place puisqu'elles sont de 70.9 km/h dans les deux directions. La vitesse V85 est de 78.6 km/h dans les deux directions.

- On observe une légère augmentation des vitesses :  
1,9 et 1,8 km/h sur les vitesses moyennes  
4,4 km/h sur la V85 (VL libres > 60 km/h)

- On observe que la vitesse moyenne ainsi que le V85 de l'ensemble des véhicules au niveau de l'intersection ont été réduites :  
Vmoy : -3,8 km/h vers Houpeville et V85 : -5,6 km/h  
Vmoy : -3,1 km/h vers Fontaine-le-Bourg et V85 : -3,6 km/h
