# MACH

## MAison Confortée par Humidification

Blois, le 6 juin 2019

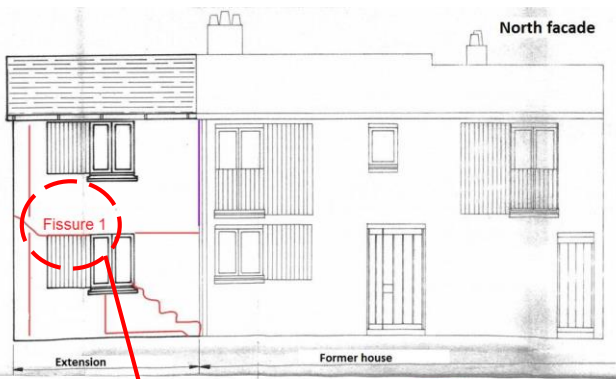
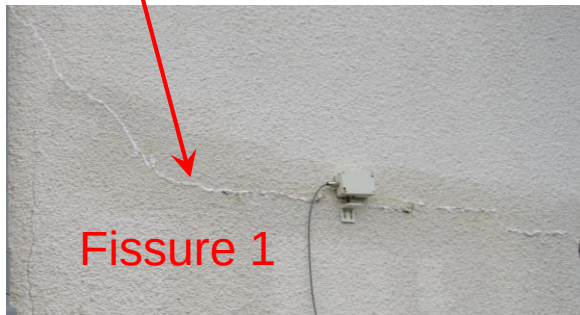
Façade côté rue

#### ➤ Relevé des désordres à l'été 2015

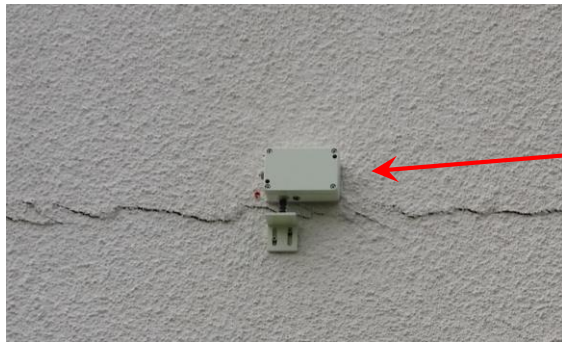
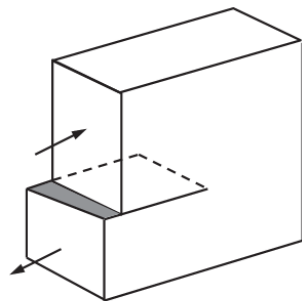
Fissuromètre 2

Mode II  
Sliding mode

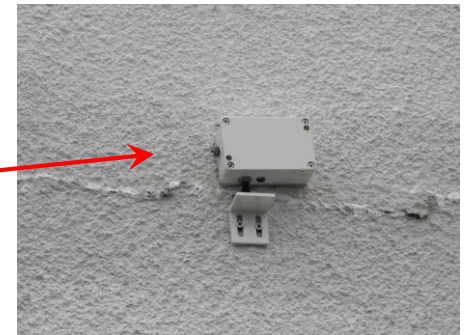
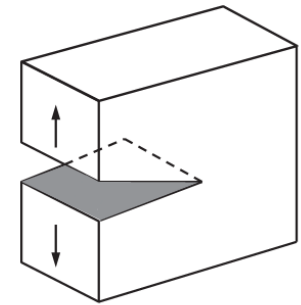
Fissuromètre 1

Mode I  
Opening mode

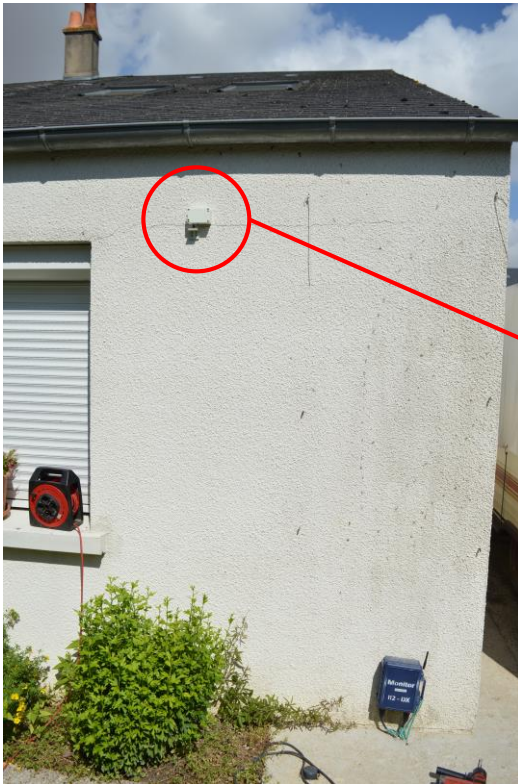
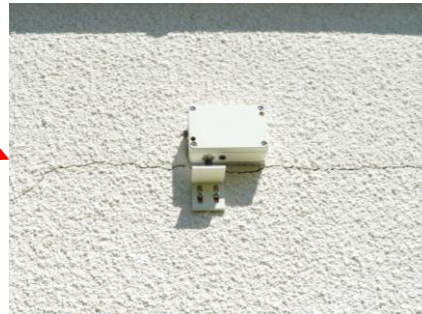
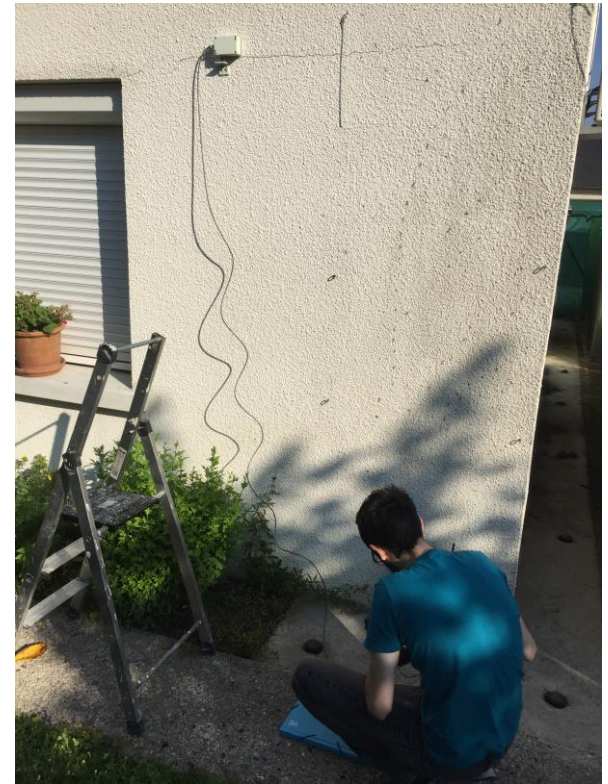
### ➤ Nouvel emplacement du fissuromètre 2

→ Fissuration en mode I :  
ouverture par extension
