Ouvrages d'art

Bulletin du Centre
des Techniques d'Ouvrages d'Art

L'expertise et la réparation du pont en arc à Maameltein (Liban)

Réparation de la précontrainte à l'aide d'absorbeurs – Première partie : réflexions initiales et conception des absorbeurs

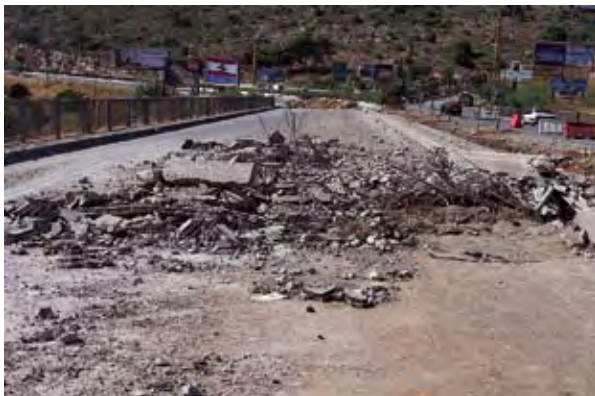
Les bombes utilisées sont vraisemblablement des bombes à fragmentation qui explosent à l'impact en libérant de nombreux éclats. Ces éclats ont provoqué des dégâts sur les quatre arcs et la majorité des pilettes. Le souffle de l'explosion a également entraîné des désordres importants sur l'arc 3 (photos 4a et 4b) et sur le tablier des deux ouvrages. Sous l'effet du souffle le hourdis supérieur de l'arc s'est soulevé entre pilettes le désolidarisant des âmes. Au droit des pilettes, le hourdis supérieur étant bloqué, c'est la jonction entre le hourdis inférieur et les âmes qui s'est fissurée.

Photo 2 : désordres à la clé - vue depuis la chaussée aval
Source : Antoine Salamé (Gicome)

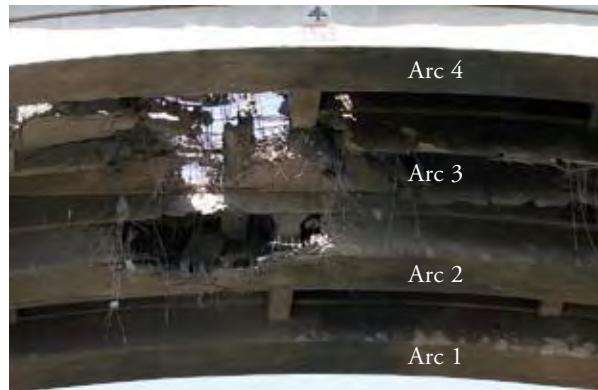
Photo 3 : désordres à la clé - vue de dessous
Source : Antoine Salamé (Gicome)

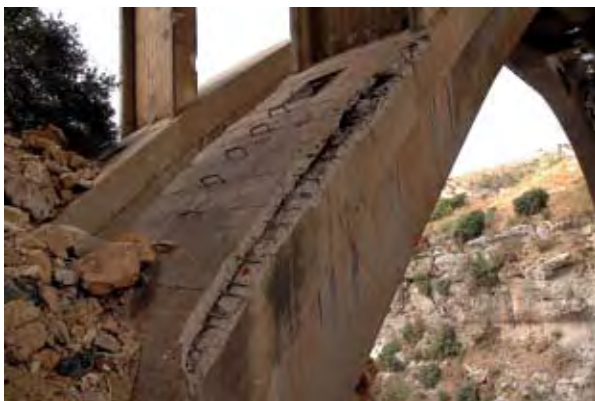
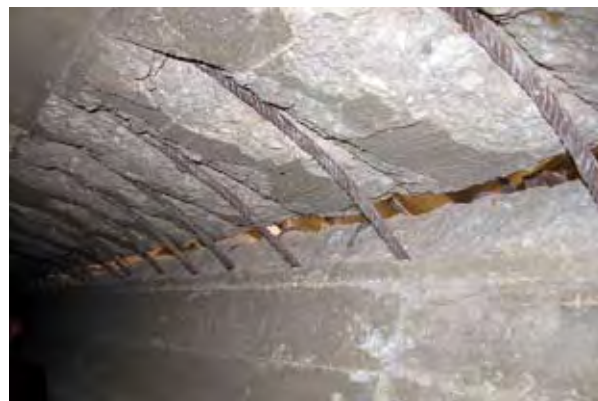
Photos 4a et 4b : désordres du hourdis supérieur de l'arc 3 côté Beyrouth (extérieur et intérieur) – Source : Jean-Pierre Buys (Freyssinet)

Au cours de la troisième phase, l'entreprise a reconstitué le hourdis supérieur entre e'4 et e'3, e'3 et e'2, pour finir le hourdis inférieur au droit de e'3.

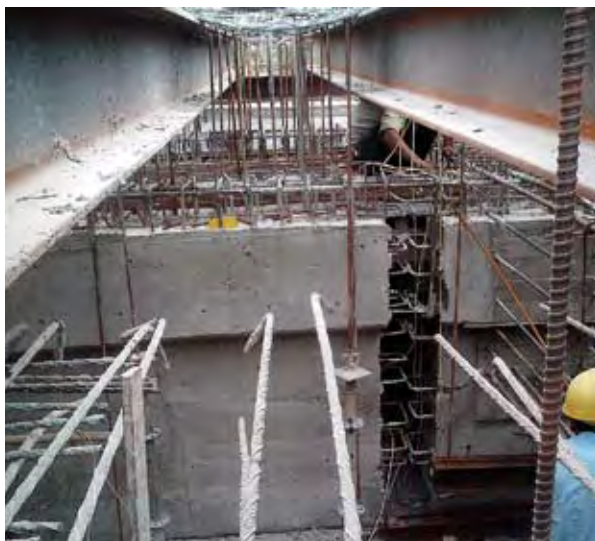
Photo 18 : joint de clavage de l'arc 3 – Source : Jean-Pierre Buys (Freysinet)

Une compensation de l'arc 3 à la clé a été réalisée avec un effort de vérinage de 300 t. Les vérins ont été mis en œuvre dans le joint de clavage : un au niveau du hourdis inférieur, deux dans chacune des âmes dont un situé à la base (figure 12). Les âmes et le hourdis inférieur ont été épaissis pour faciliter leur mise en œuvre. Ensuite, les câbles provisoires ont été détendus, ce qui a complété la poussée de l'arc.

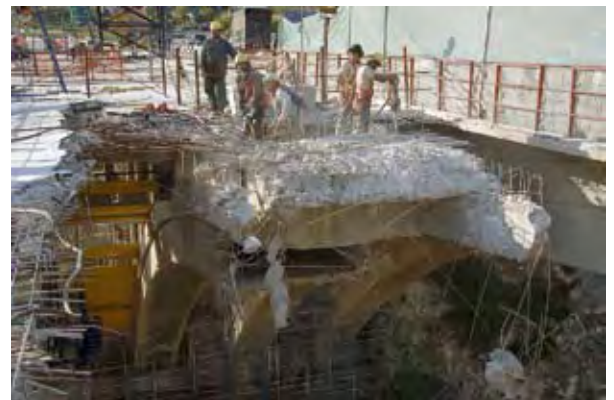
Photo 17 : démolition de l'arc 3 – Source : Jean-Pierre Buys (Freysinet)

- Démolition des zones fracturées et du béton dégradé de la dalle et de l'arc 3 (photo 17) ;
- Mise en place des plates-formes pour la reconstruction de l'arc 3 ;
- Coffrage du U inférieur, ferrailage et bétonnage du hourdis inférieur ;
- Ferrailage et bétonnage des âmes de chaque côté du joint de clavage, 15 m côté Tripoli et 10 m côté Beyrouth (photo 18) ;
- Compensation de l'arc 3 à la clé à l'aide de vérins (5 × 60 t) ;
- Coffrage, ferrailage, bétonnage des joints de vérinage ;
- Coffrage, ferrailage, bétonnage du hourdis supérieur et de l'entretoise e1 au droit de l'arc.

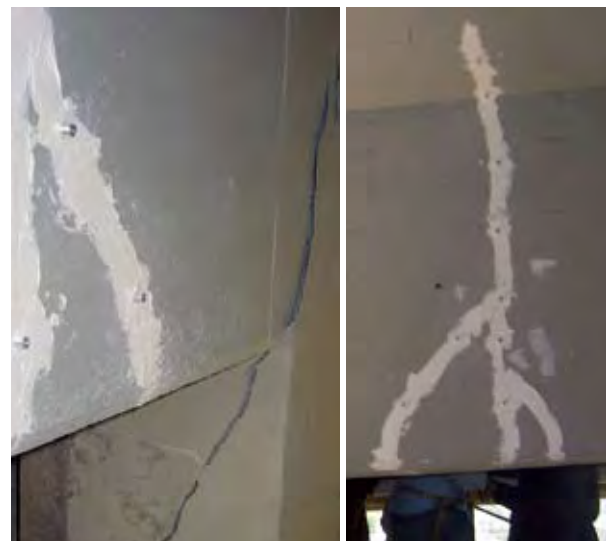
Photos 19a et 19b : injection des fissures – Source : Philippe Vion (Sétra)

- Traitement des fissures restantes par injection et/ou mise en œuvre de TFC ;
- Mise en œuvre de l'enrobé et des superstructures ;
- Essais de chargement.

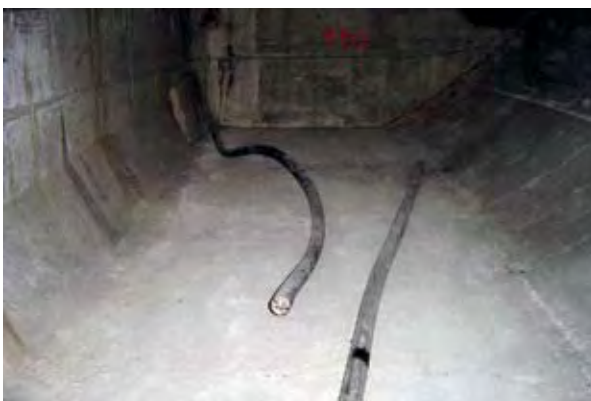
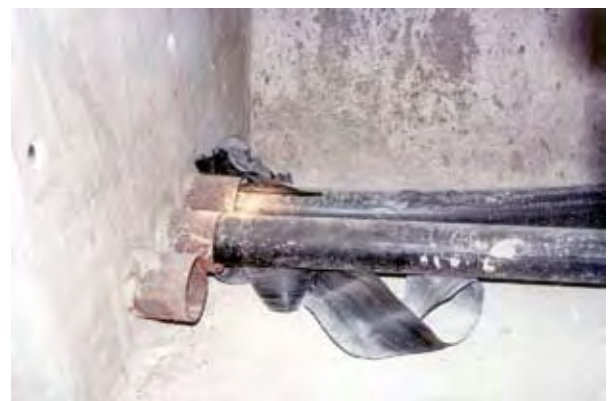
anormalement élevée et elle était en contact avec les torons. C'est elle qui a contribué au développement de la corrosion.

Après analyse, la cause de la rupture a été déterminée. Il s'agit d'un phénomène de corrosion fissurante sous tension, qui est un type de corrosion assez différent de la corrosion classique (pour laquelle la formation continue de rouille réduit progressivement la section résistante jusqu'à rupture). La corrosion fissurante sous tension se manifeste par une rupture fragile et brutale des torons sous tension, sans que rien ne l'ait laissé prévoir. Ce phénomène est dû à la destruction des liaisons intercrystallines par certains agents dilatants ou corrosifs. Cette corrosion sous contrainte est liée au fait que le câble subit l'application d'une contrainte mécanique (statique ou lentement variable). Lorsque les conditions d'environnement du câble sont susceptibles de provoquer une corrosion localisée sur sa surface (initialement recouverte d'un film passif), la corrosion sous contrainte peut apparaître en faisant intervenir principalement deux mécanismes : la dissolution électrochimique sélective des zones anodiques du métal, et l'effet fragilisant de l'hydrogène issu de la réaction cathodique, qui se diffuse dans le réseau. Elle se manifeste alors par la propagation

Photos 4 : câble rompu dans le viaduc de Saint-Cloud ; épluchage de la gaine au passage du déviateur – Source : RST

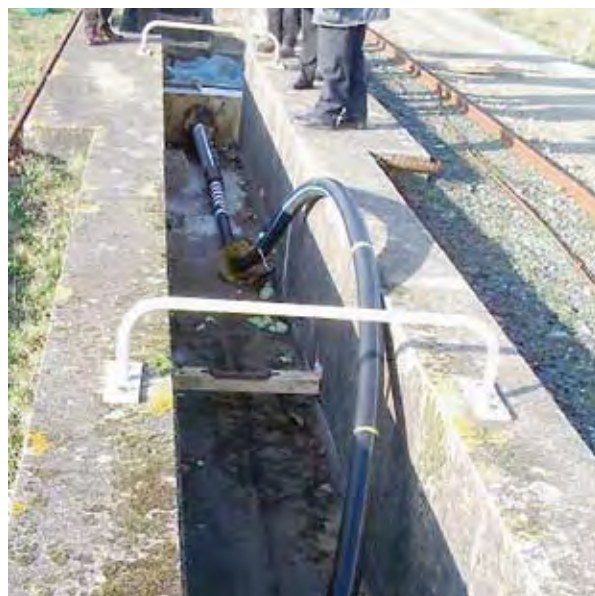
Photo 10 : flambement résiduel du câble avec amortisseur – Source : RST

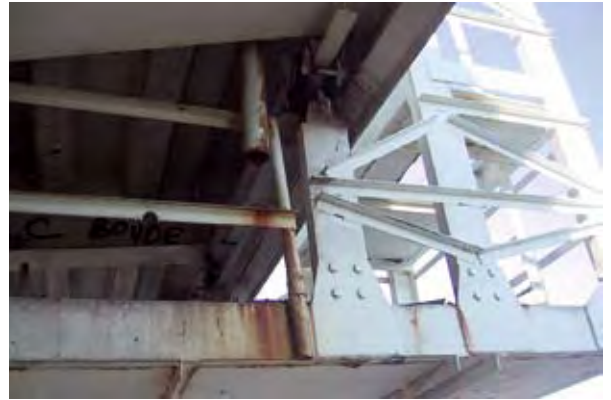
Photo n° 2 : chute d'eau sur une passerelle de visite devenue dangereuse et inutilisable – Source : RST

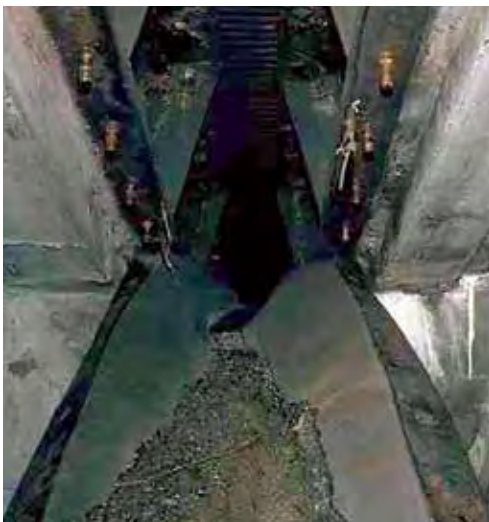
Photo n° 3 : bavette de récupération des eaux sous un joint de chaussée, décrochée de ses fixations, sous la surcharge des débris accumulés par défaut d'entretien
Source : RST

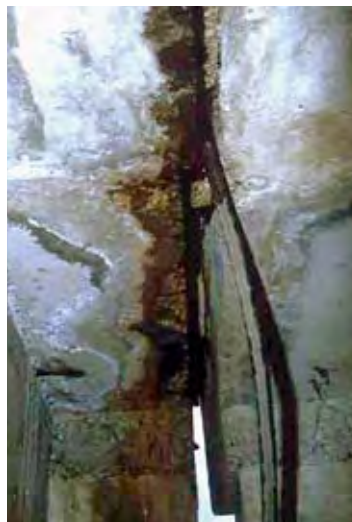
Photo n° 4 : le joint n'est plus étanche par dégagement du caoutchouc + défaut d'étanchéité à l'about du tablier
Source : RST

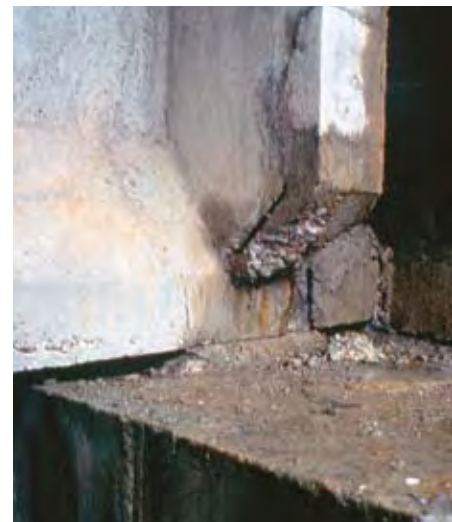
Photo n° 5 : défaut d'étanchéité du joint de chaussée ou de trottoir, provoquant des coulures d'eau et le décollement du cachetage de la précontrainte transversale d'un VIPP
Source : RST

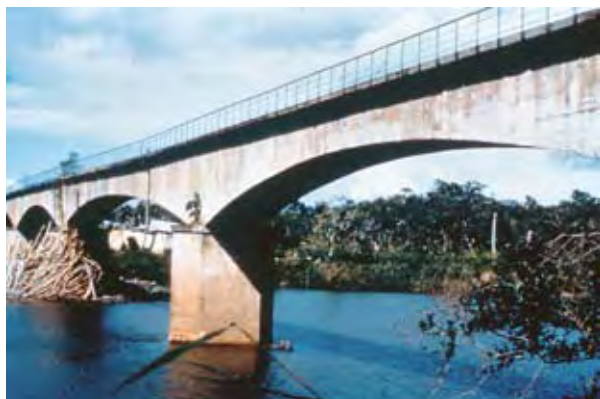
Photo n° 7 : amoncellement de corps flottants autour d'une pile
Source : RST

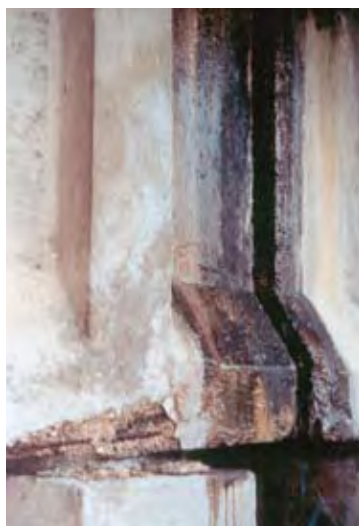
Photo n° 6 : défaut d'étanchéité du joint de chaussée ou de trottoir, provoquant des coulures d'eau en about de poutre de VIPP où se situent des ancrages de précontrainte – Source : RST

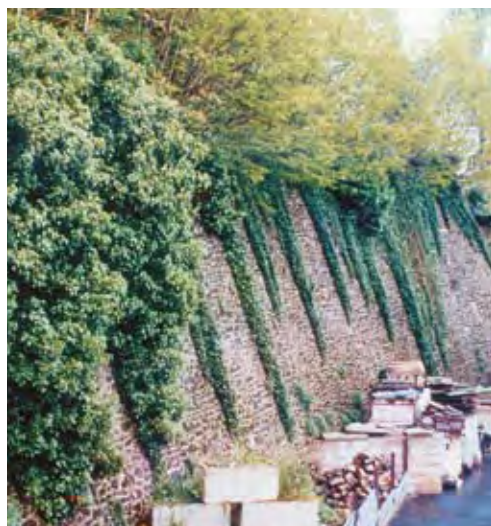
Photo n° 9 : végétation rampante sur le parement d'un mur de soutènement – Source : RST

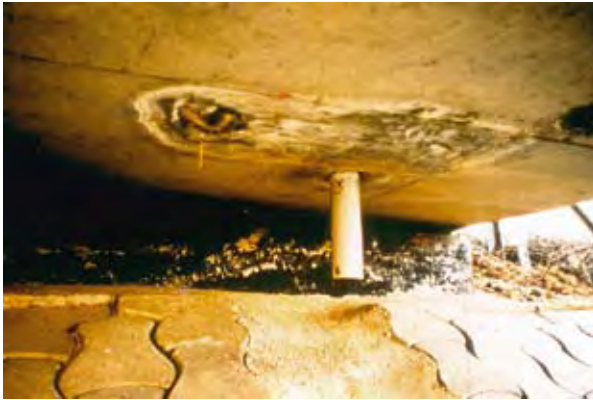
Photo n° 11 : défaut d'étanchéité au droit d'une réservation de gargouille mal réalisée – Source : RST

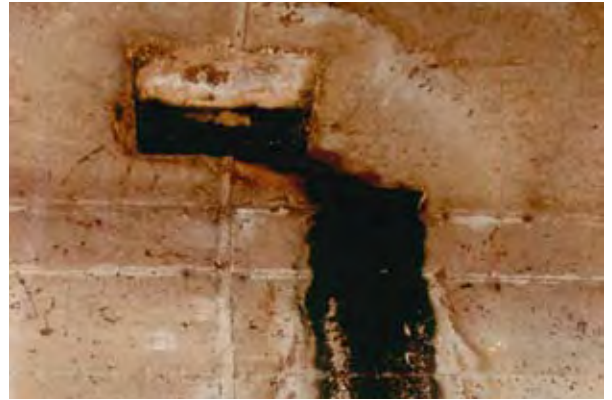
Photo n° 12 : défaut d'étanchéité au voisinage de la fixation de la platine inférieure d'une glissière de sécurité. Coulures d'eau en sous-face de la membrure supérieure d'une poutre de VIPP. La couleur rougeâtre témoigne d'un processus de corrosion d'acier – Source : RST

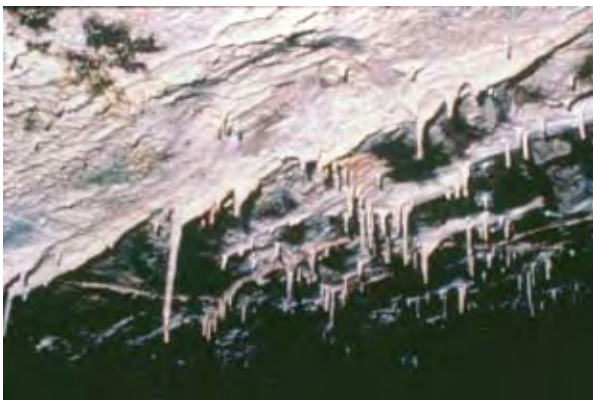
Photo n° 13 : stalactites actives provenant de la dissolution du mortier des joints entre pierres d'un pont en maçonnerie, par défaut ou absence d'étanchéité favorisant le cheminement de l'eau à travers l'ouvrage – Source : RST

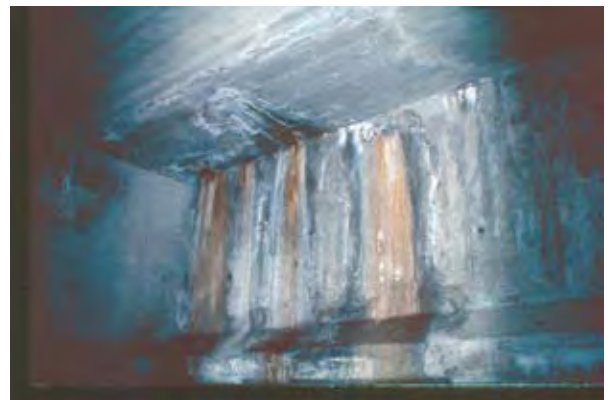
Photo n° 14 : efflorescences et coulures d'eau de couleur rouille, en extrémité d'une poutre de VIPP, le long de câbles relevés de précontrainte, par défaut d'étanchéité – Source : RST

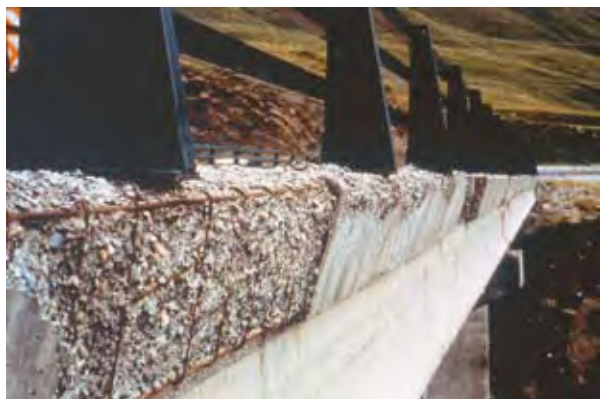
Photo n° 15 : écaillage et éclatement du béton d'une corniche de tablier, sous l'action du gel-dégel, éventuellement complétée par l'attaque des sels de déverglaçage – Source : RST

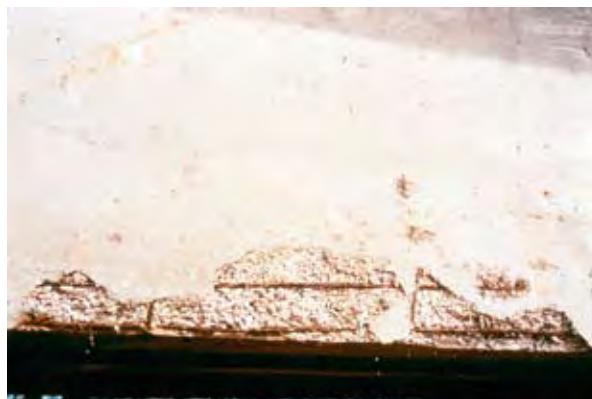
Photo n° 16 : éclatement de béton et armatures corrodées sur le talon d'une poutre de VIPP, par défaut de positionnement du coffrage et donc d'enrobage des aciers – Source : RST

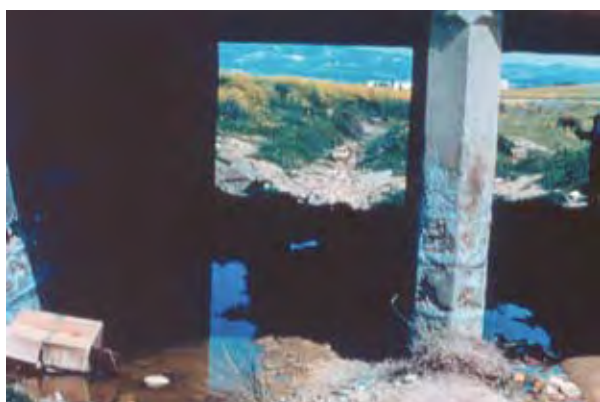
Photo n° 17 : dégradation des parements et attaque en profondeur du béton en pied de pile et sur le mur de front d'une culée, par défaut de protection contre un environnement particulièrement agressif – Source : RST

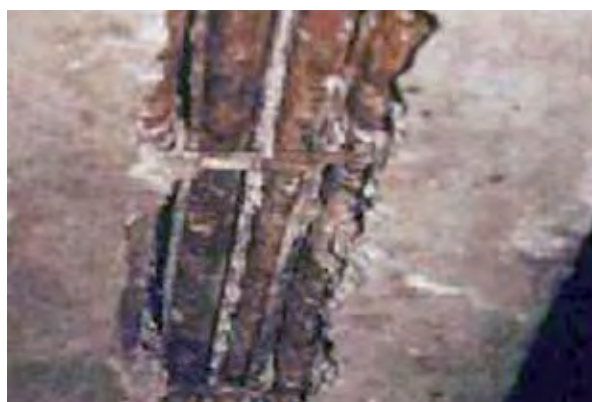
Photo n° 18 : défaut d'enrobage des armatures d'un talon de poutre de VIPP comprenant de nombreux conduits de précontrainte
Source : RST
