RD34 – COMMUNE DE GAINNEVILLE

Aménagement de deux écluses doubles temporaires

Conférence Technique Territoriale

30 septembre 2025

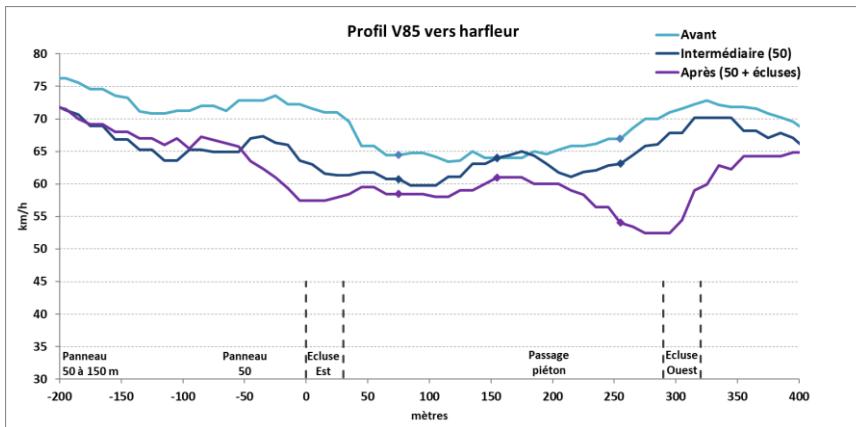
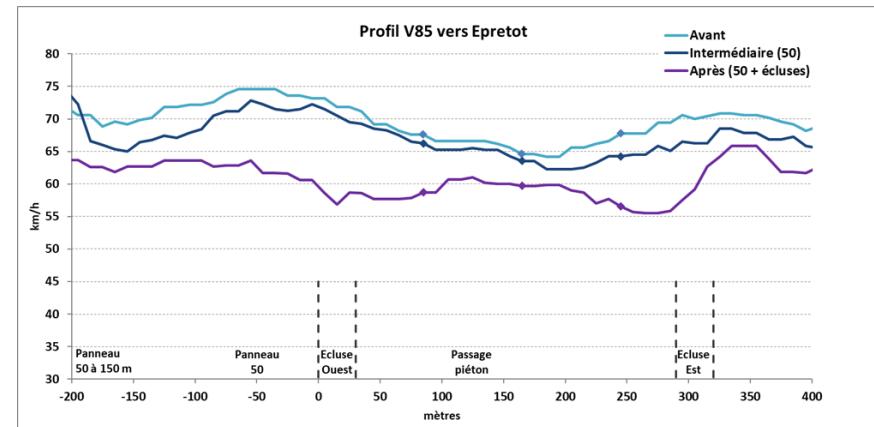
Profils de vitesse

- Les profils de vitesse illustrent la baisse relative des vitesses des véhicules dans la traversée du hameau suite à l'implantation des écluses.

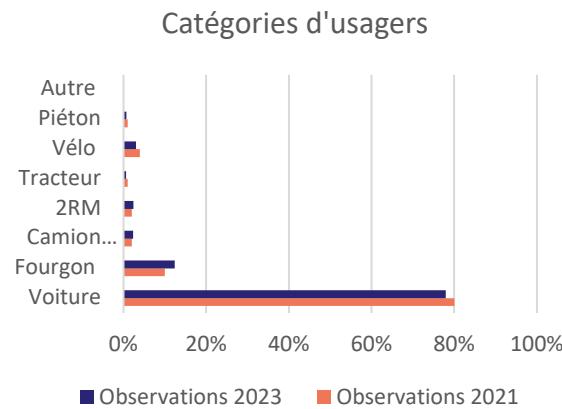
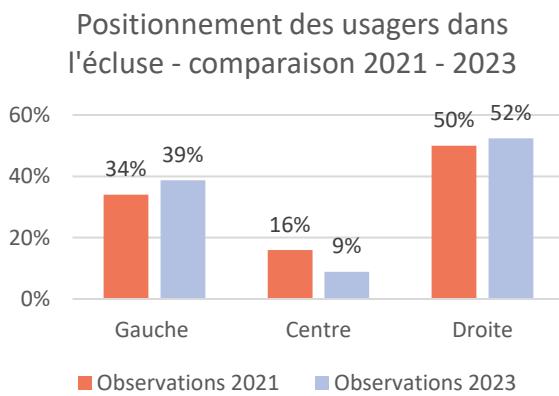
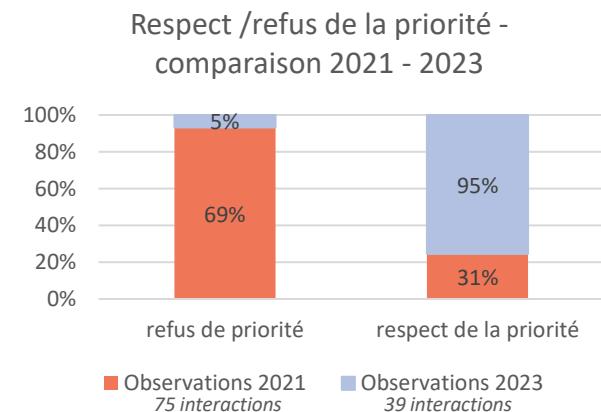
Écluse côté Épretot

- Une répartition des catégories d'usagers similaire entre 2021 et 2023.
- Un positionnement des véhicules dans l'écluse assez semblable entre les deux périodes.
- **Une nette amélioration du respect de la priorité dans l'écluse** (bémol : échantillon des interactions assez faible).

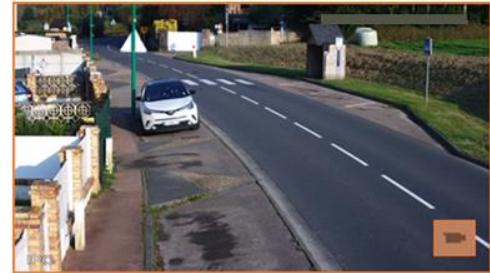
Image extraite de la vidéo : passage piétons

- Fréquentation de l'arrêt de car situé au sud de la RD34 très faible (20 piétons sur cinq jours d'observation).
- Majorité des piétons utilise le passage piétons pour aller vers l'arrêt de bus ou en venant de celui-ci.
- Observation de quelques configurations accidentogènes liées à un mauvais positionnement du passage piétons => car stationné sur son point d'arrêt se trouve sur le passage piétons obligeant le piéton à traverser devant le car ce qui occasionne des problèmes de visibilité.

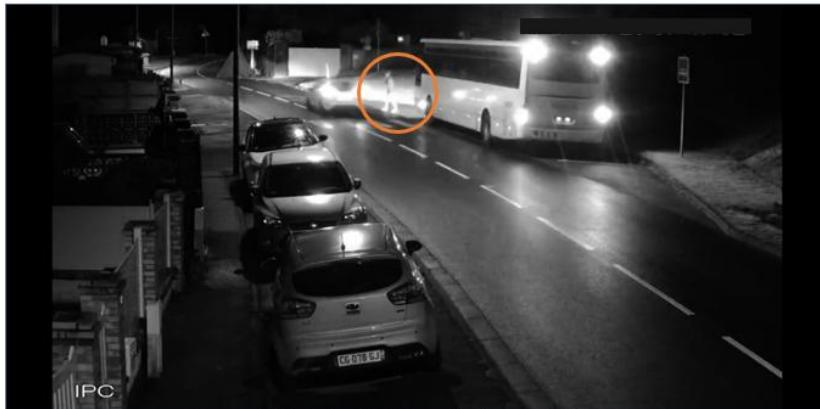
Image extraite de la vidéo : traversée d'un piéton devant le car

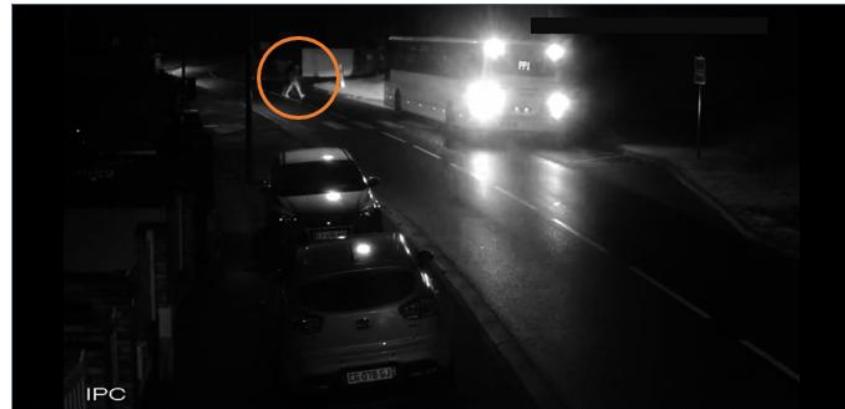
Image extraite de la vidéo : traversée piétons gênés par la présence du car
