**PAPI RLA**

**Actions de réduction de la vulnérabilité aux  
inondations et de culture du risque**  
***CTT CEREMA du 04/12/2025 à BLOIS***

# 03. Exemple de diagnostic d'une habitation individuelle

Diagnostic de réduction de la vulnérabilité aux inondations

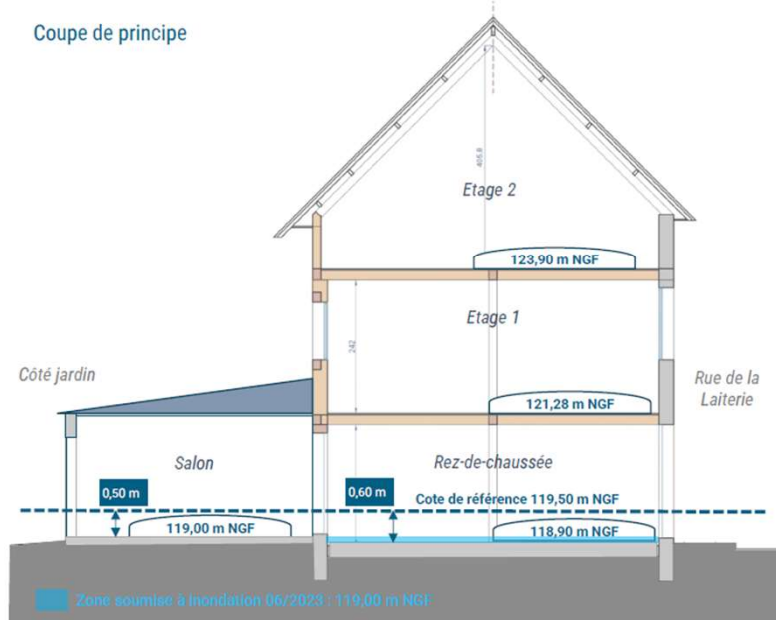
Coupe de principe

Zonage Réglementaire (PPRI) : Zone rouge Type d'aléa : RUISSELLEMENT + DÉBOREMENT DE COURS D'EAU

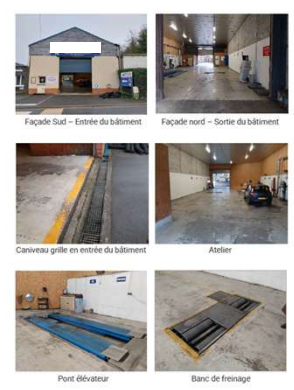
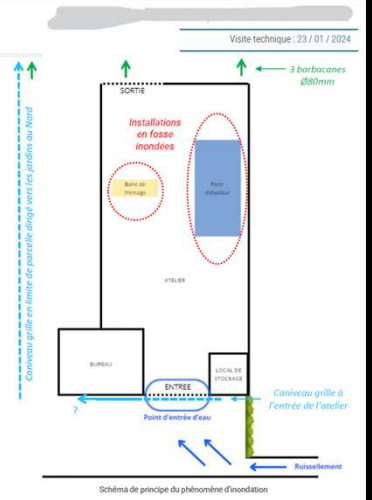
## DIAGNOSTIC TECHNIQUE

| Commentaire / Descriptif | Les fosses du banc de freinage et du pont élévateur sont directement exposées aux inondations puisqu'elles sont encaissées par rapport à la dalle du bâtiment et les pièces électriques se retrouvent totalement immergées. Le matériel de contrôle pollution est également susceptible d'être dégradé. |

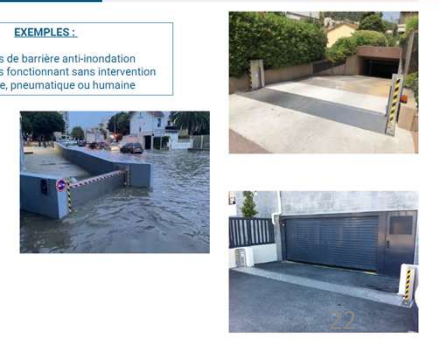
EXEMPLES :  
Exemples de barrière anti-inondation automatiques fonctionnant sans intervention électrique, pneumatique ou humaine

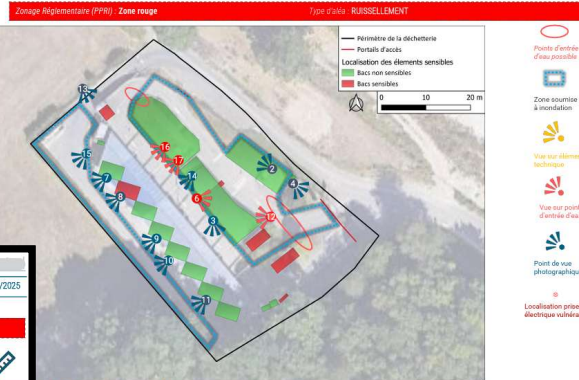
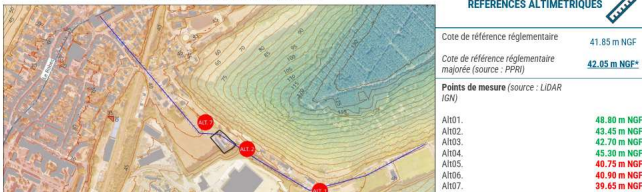
## DIAGNOSTIC TECHNIQUE

| VULNÉRABILITÉ HUMAINE | |
|---|---|
| Commentaire / Descriptif | Le réseau électrique du site est très complexe et très ancien. Il est en partie souterrain et sur d'autres secteurs aériens. A l'intérieur des bâtiments le réseau est partiellement enterré dans le sol et partiellement descendant depuis le plafond. La vulnérabilité est jugée forte à cause des armatures électriques extérieures (ainsi que les prises et le compteur). |
