Caractérisation des transferts d'eau dans une bande enherbée faisant partie d'un ouvrage végétalisé de filtration/infiltration des eaux de ruissellement de voirie

Journées GFHN

Site d'étude: Compans

Site d'étude: ouvrage de traitement des eaux pluviales

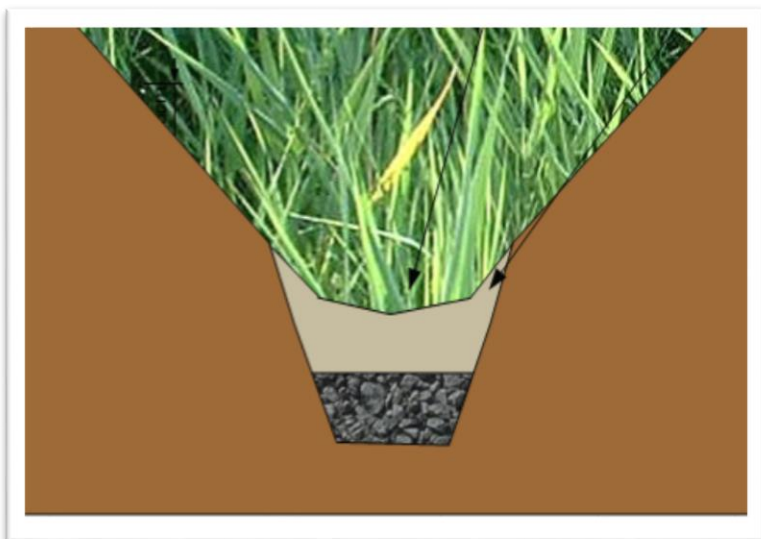
- Dispositif mis en œuvre en 2012 par le CD77 (DPR)
- Infiltration de l'ensemble des eaux (100 ans)
- Ouvrages en série
 - Accotement végétalisé
 - Fossés filtrants et infiltrants
 - Bassins de stockage et d'infiltration

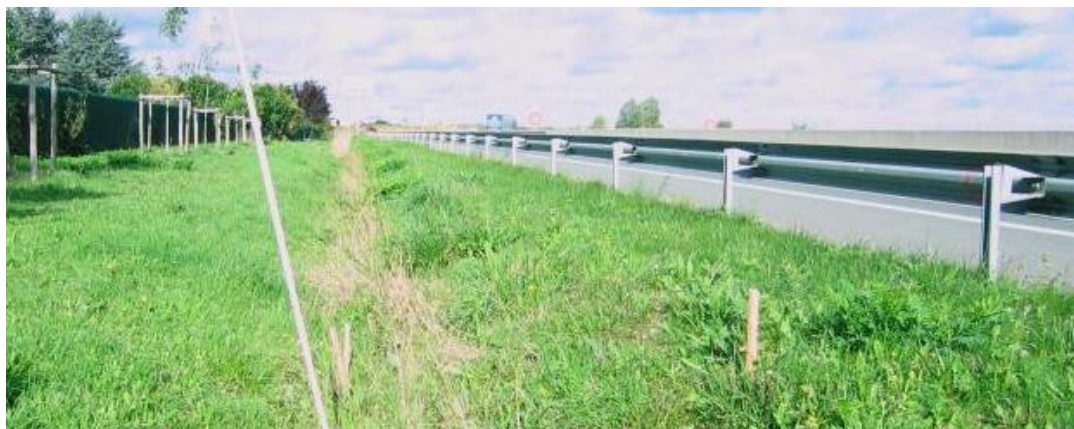
- Caractérisation de la structure et du sol
- Caractérisation du fonctionnement hydrologique *in situ*
 - Observations sur le terrain
 - Tests d'infiltration
 - Cartographie de teneur en eau
 - Suivi en continu de la teneur en eau

Les travaux
présentés ici
concernent
**uniquement un
accotement
végétalisé**

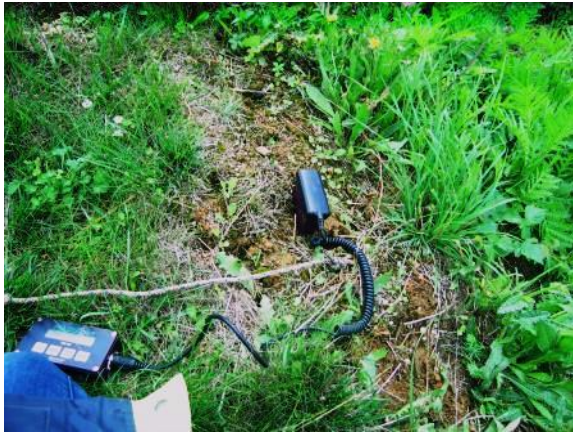
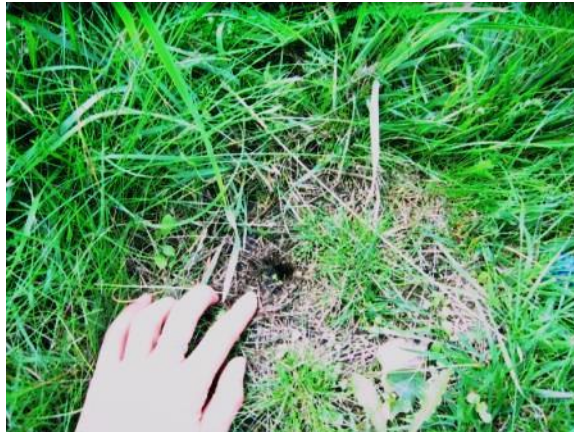
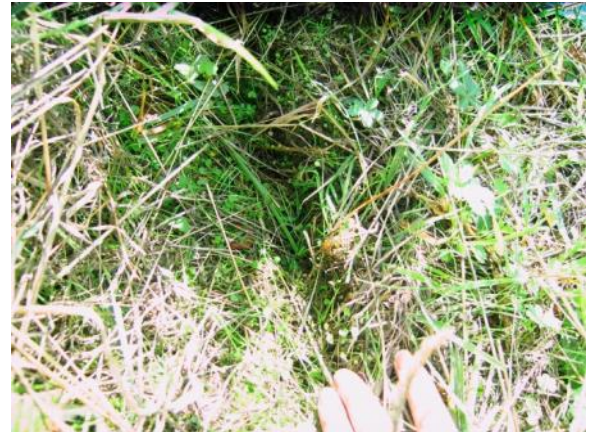
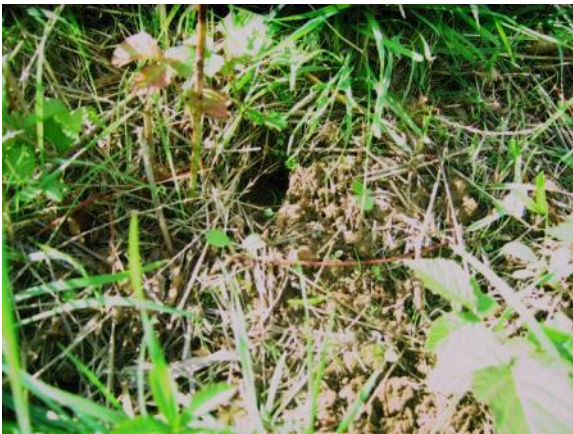
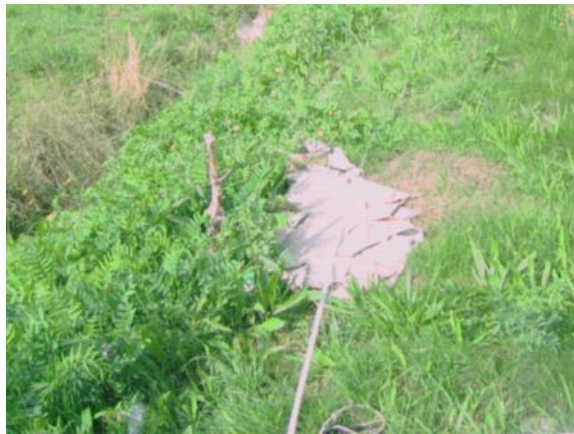
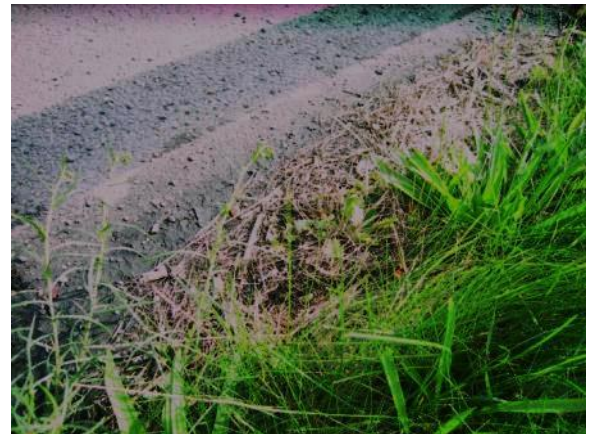
Observations

- Non homogénéité sur la bande enherbée
 - Macropores, niveau de terrain irrégulier, présence de déchets, dépôt de sédiment

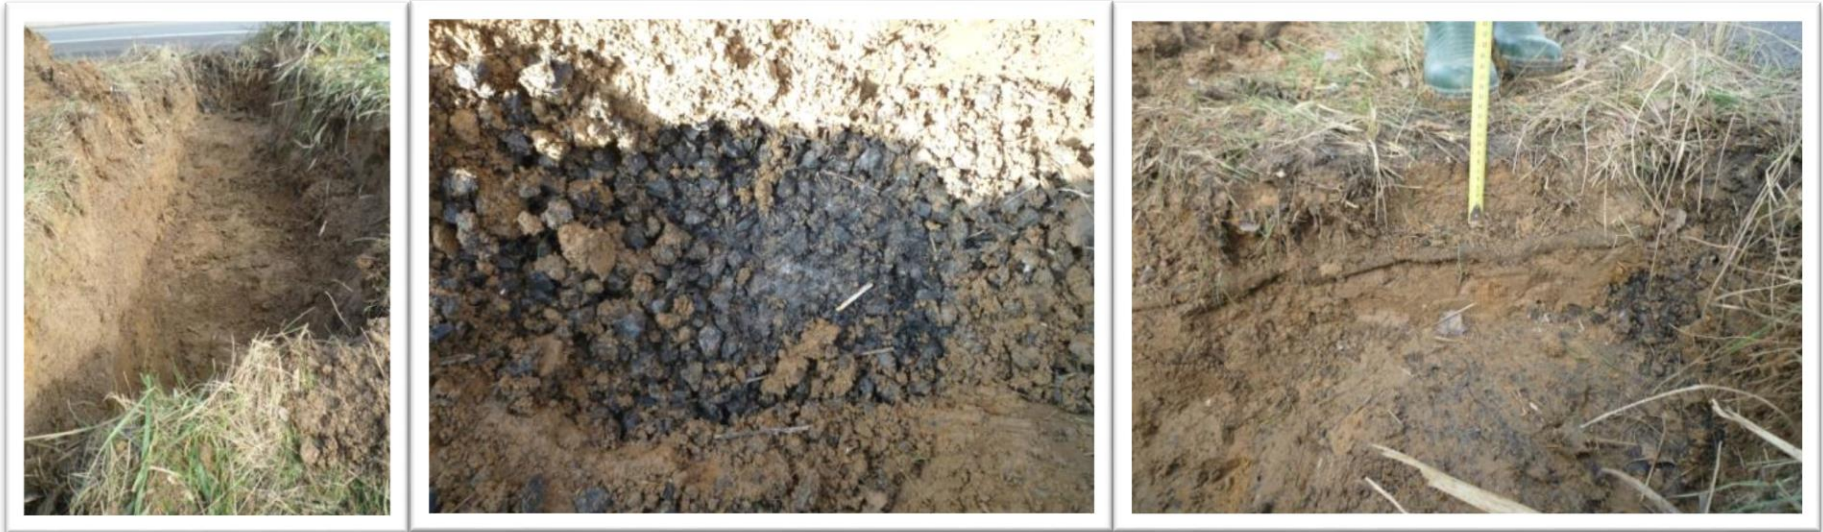
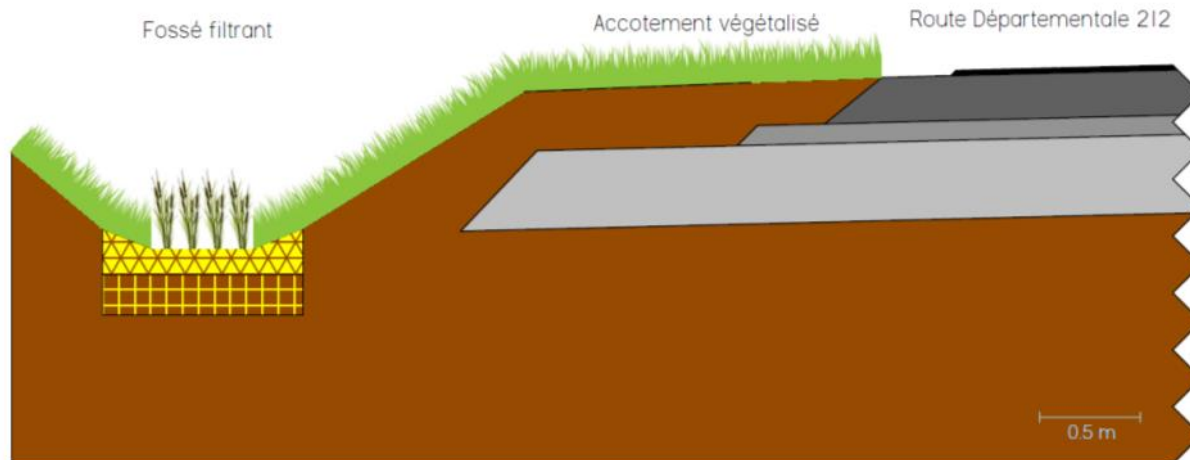
Observations

- Présence de la structure de la route sous l'accotement

- La géométrie de la **structure est mal connue** et serait variable sur la longueur de la route
- La présence de la structure aurait un **effet important sur l'écoulement** de l'eau sous l'accotement

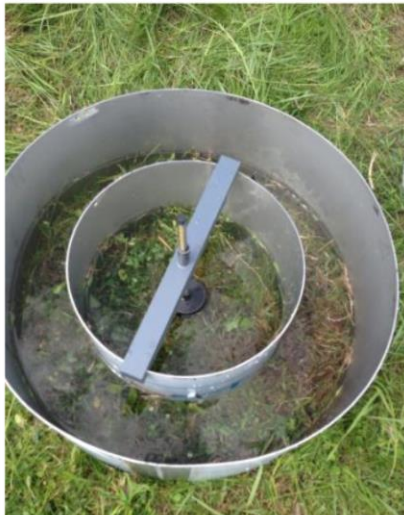
- Mesure en surface (sans déstructuration du sol)
- K_s

Méthode	Double anneau	BEST	Guelph	Rosetta
K_s (m/s)	$5,8 \cdot 10^{-6}$	$1,2 \cdot 10^{-5}$ $5,3 \cdot 10^{-6}$	$3,1 \cdot 10^{-7}$	$2,0 \cdot 10^{-6}$

➤ **Variabilité très importante** entre les mesures

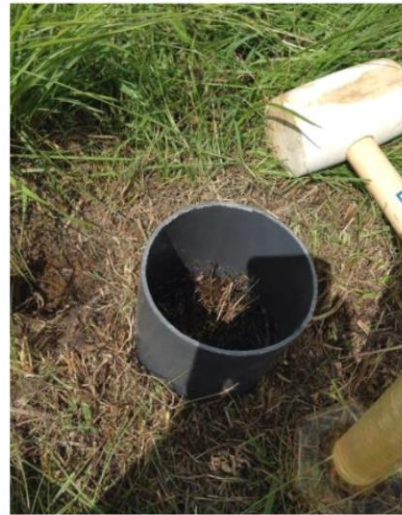
Méthode BEST

- Mesure en surface (sans déstructuration du sol)
- K_s et courbe de rétention

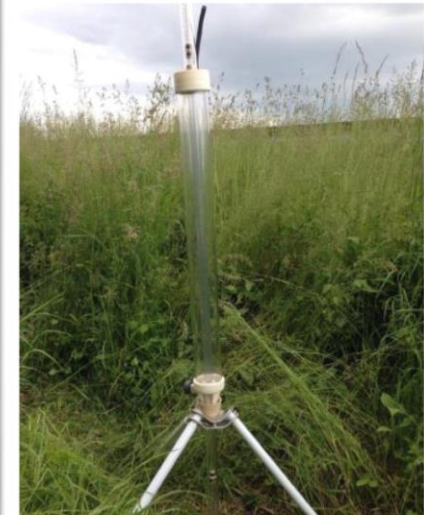
Guelph

- Mesure à 8 cm de profondeur
- K_s

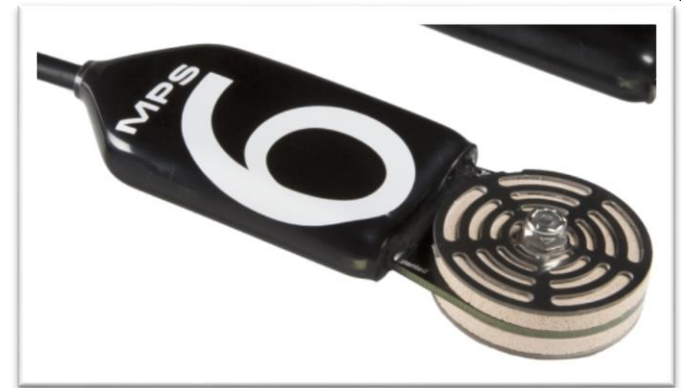
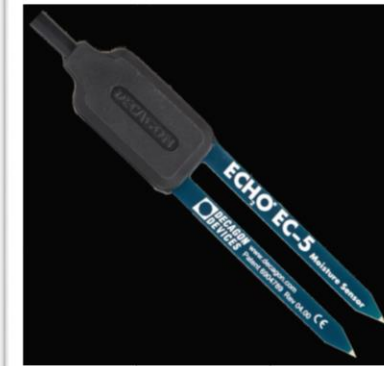
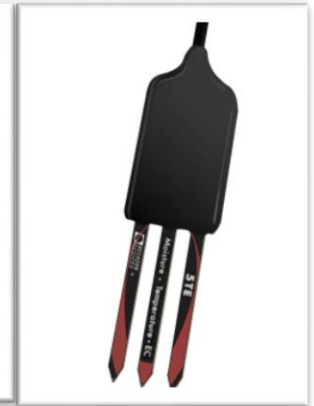
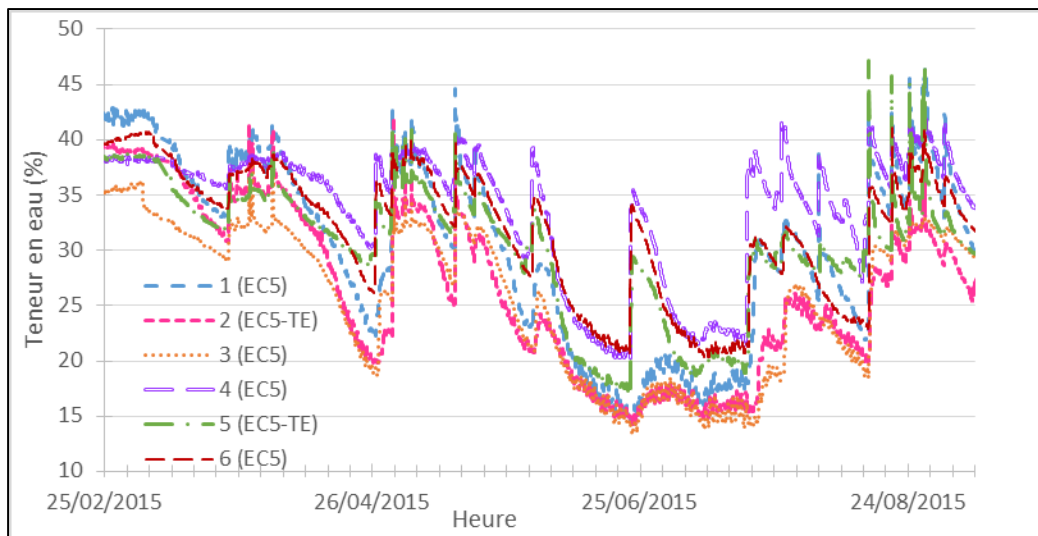
Capteurs hydrologiques

- Capteurs de teneur en eau et tension

- Seront utilisés pour le calage du modèle hydrologique
- Pourront aussi apporter des informations sur la réponse de l'ouvrage lors d'une pluie suite à une période sèche

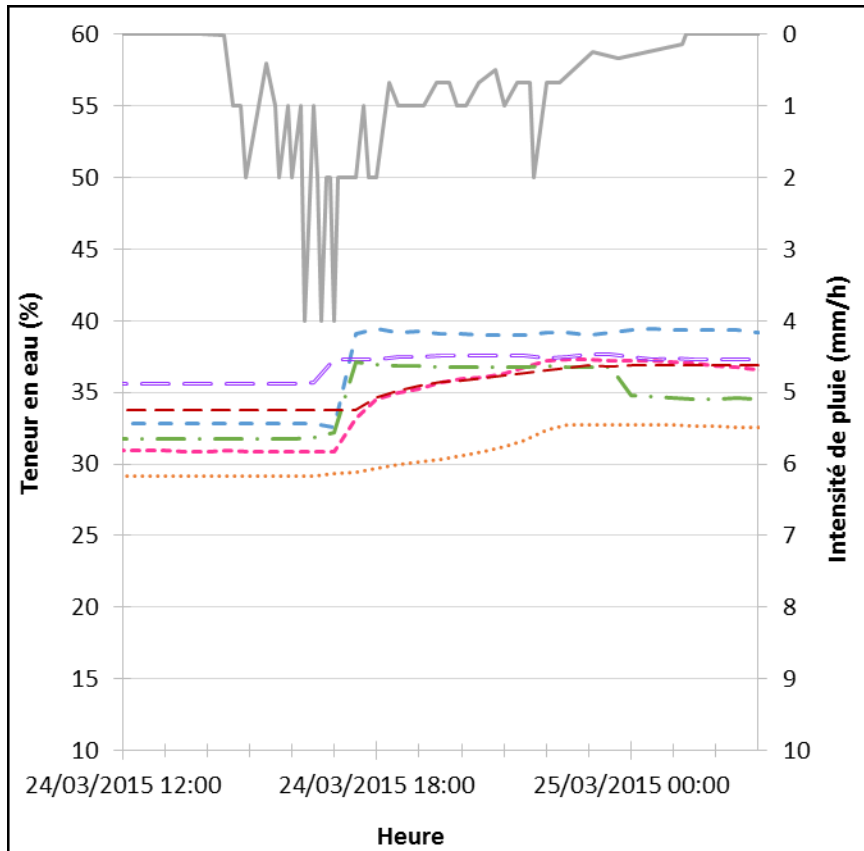
24 Mars 2015

Ordre de réponse: 4 puis 1, 2, 3, 5 puis 6

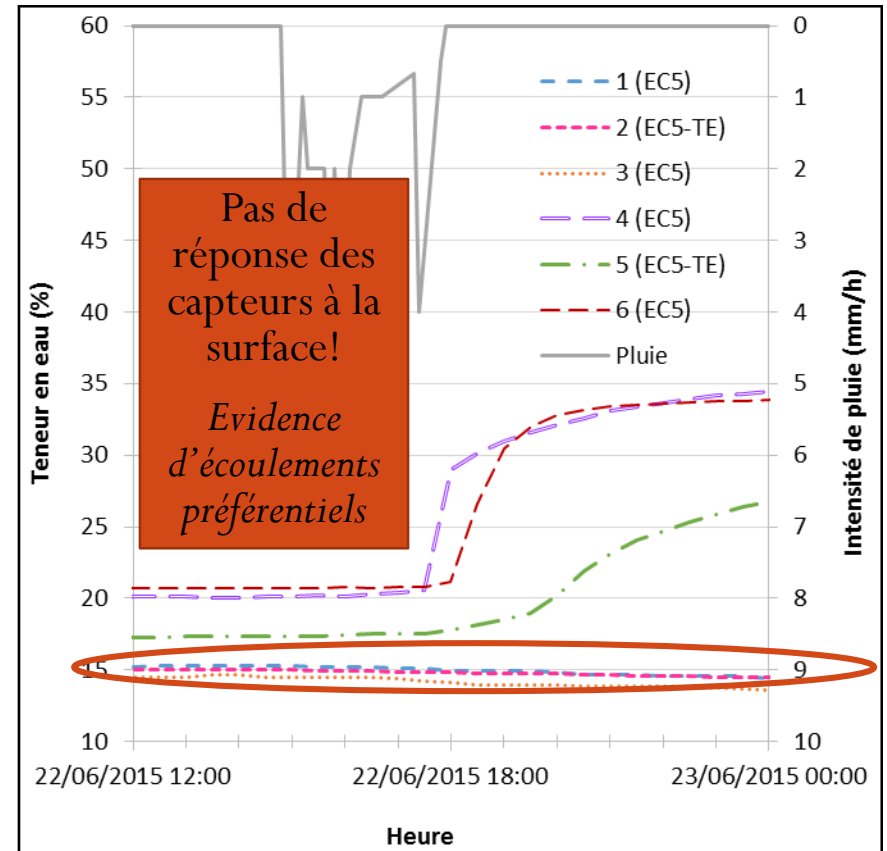
22 Juin 2015

Ordre de réponse: 4 et 5 puis 6

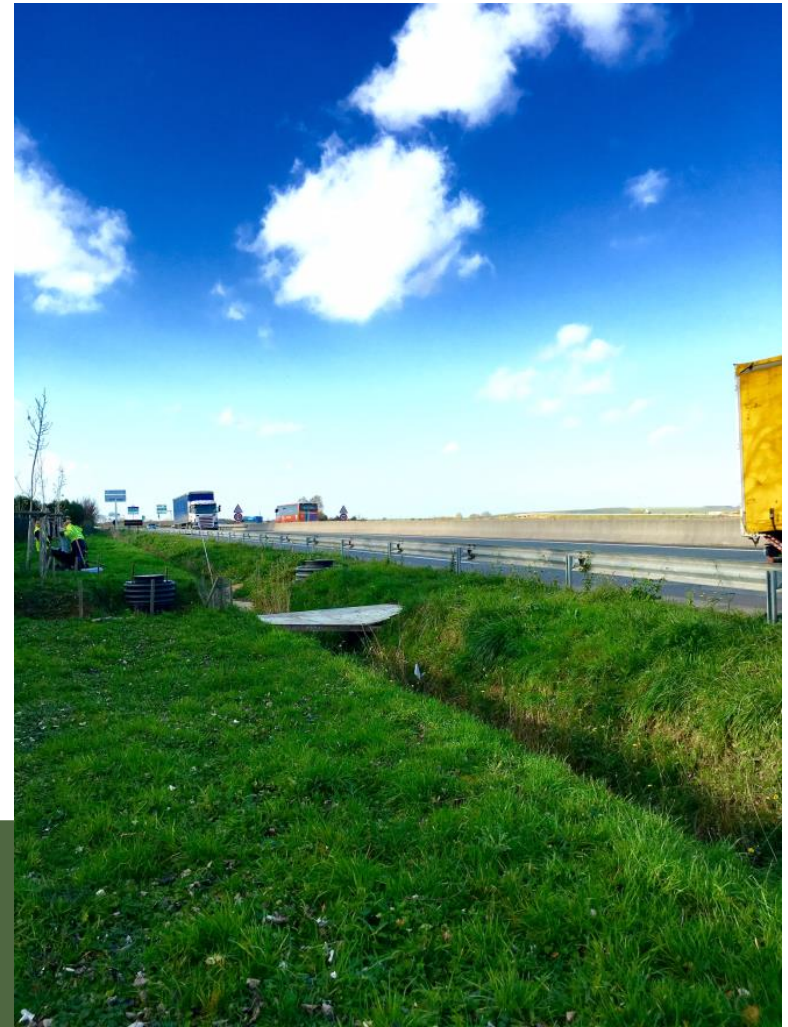
- Modélisation

- Hydrologique à base physique, devenir de polluants conceptuel

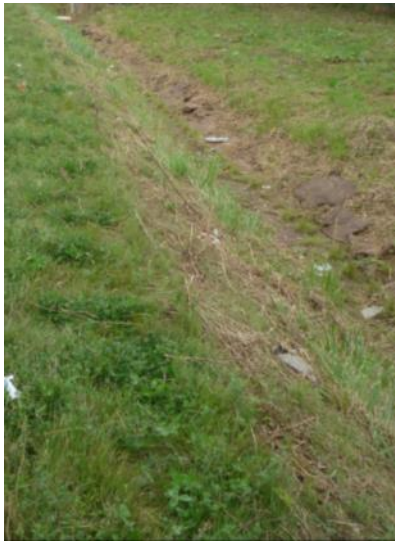
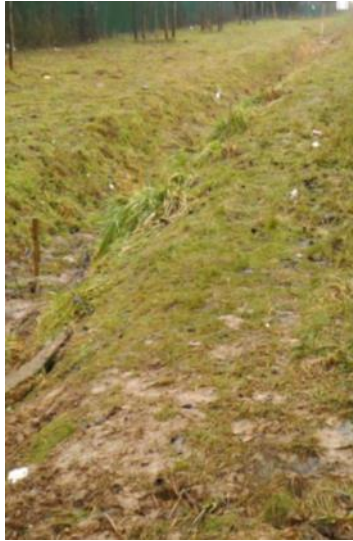
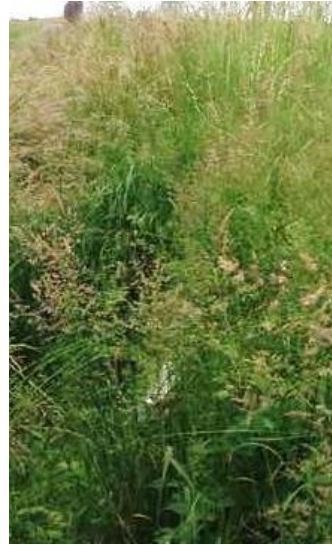
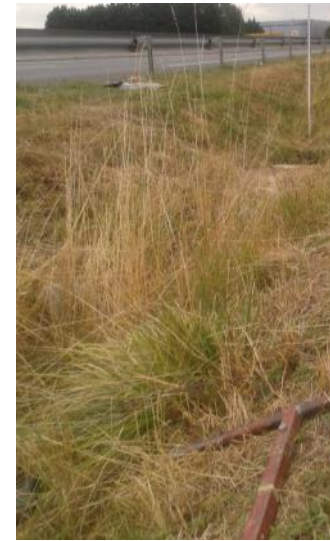
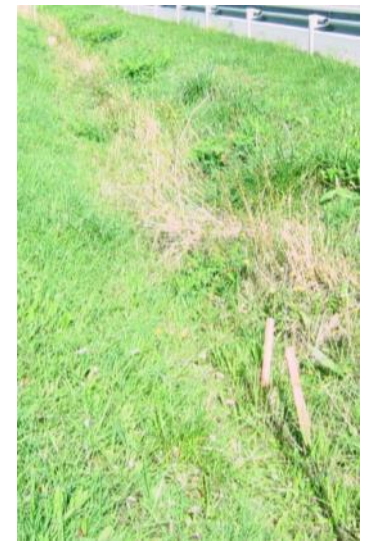
Observations

- Développement des plantes

Les plantes adaptées aux zones humides initialement semées dans le fossé se sont peu développées
