Les ouvrages en maçonnerie dans le département du Maine-et-Loire

- Présentation du patrimoine
- La gestion du patrimoine en Maine-et-Loire
- Les travaux de rejointoiement
- Un chantier de renforcement de fondations

Direction de l'Entretien et de l'Exploitation des Routes et des Voies Navigables

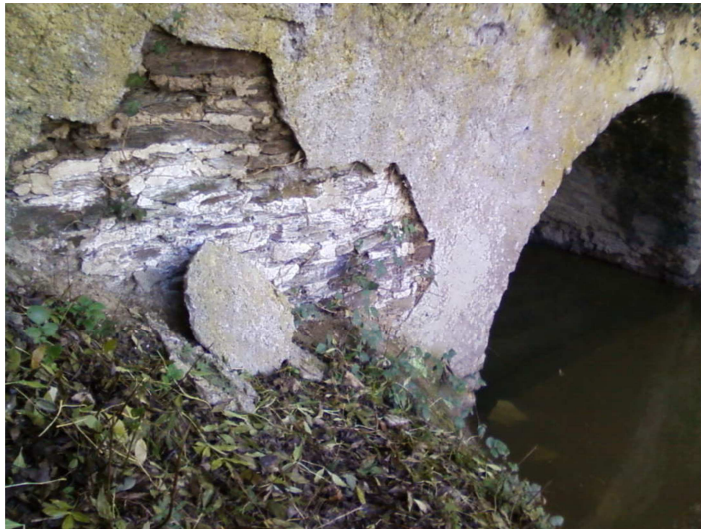
- A des déformations géométriques importantes de la maçonnerie. Ces dernières sont la conséquence de poussées hydrauliques induites par des retenues d'eau à l'arrière des maçonneries. Le parement devenu étanche, associé à une absence de drainage, conduit à cette rétention.

Dans le cas présent, c'est le parement qui a cédé avant que la maçonnerie ne commence à évoluer.

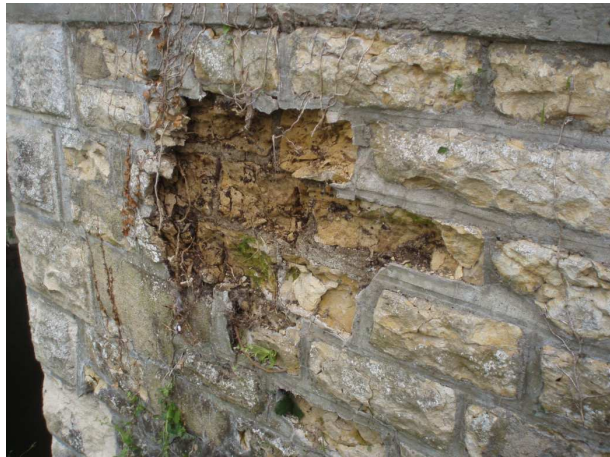
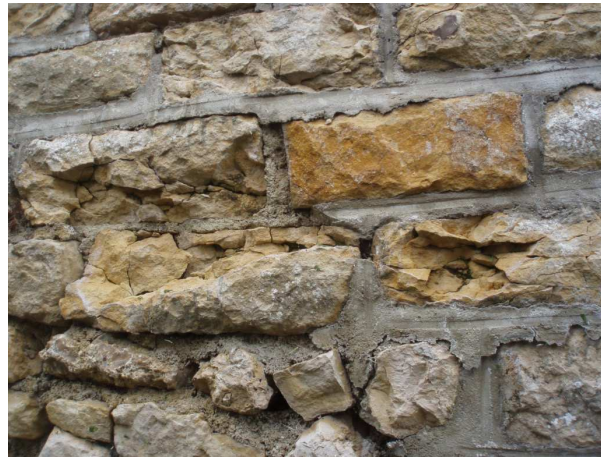
- A des pathologies sur les moellons et les joints en eux mêmes. La richesse en ciment conduit à des résistances en compression des joints parfois (souvent) trop importantes. Les pierres plus « tendres » que les joints finissent par fissurer.
L'humidité, ne pouvant plus s'évacuer par les joints, s'évacue par les moellons si ces derniers sont poreux. Les moellons peuvent alors s'altérer en surface (phénomènes de gel / dégel, ...).

Dégradations de pierres suite à un rejointoiement au mortier de ciment et aux cycles gel / dégel

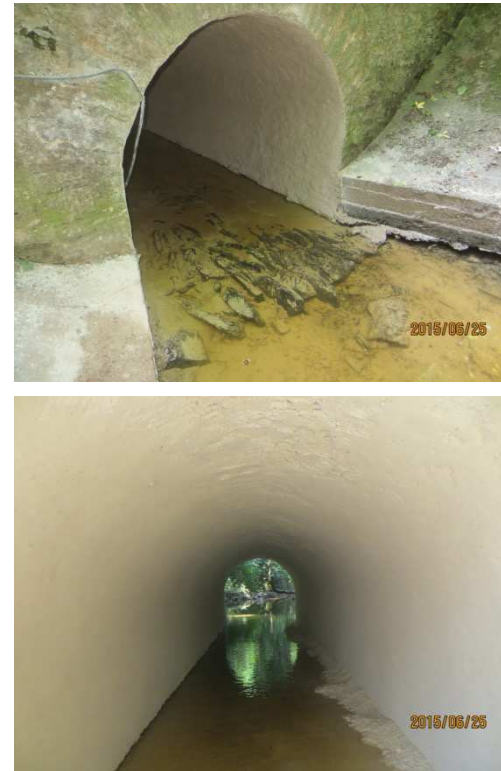
Fissuration de la voute, désagrégation du mortier de liaison, cavités

Rejointoiement généralisé de la voute

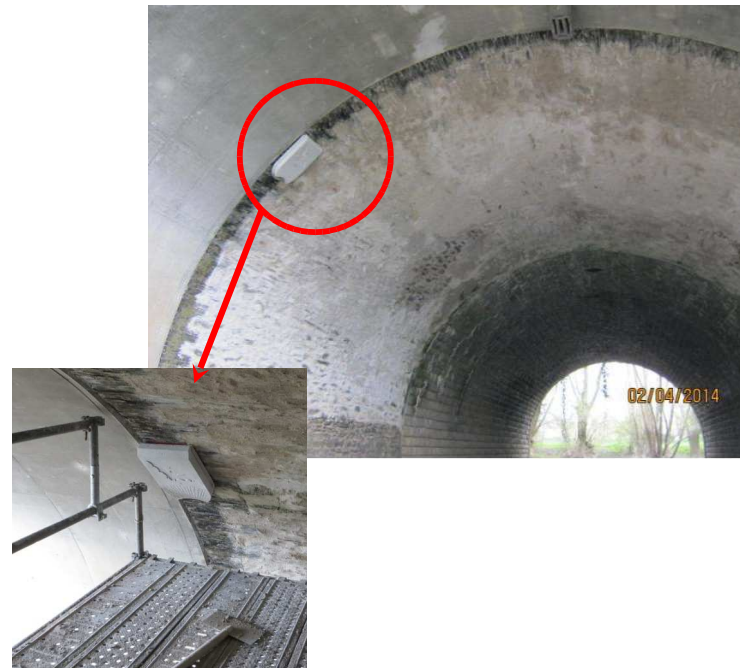
Dégarnissage en profondeur des joints

Pose d'un nichoir à chiroptères pendant les travaux.

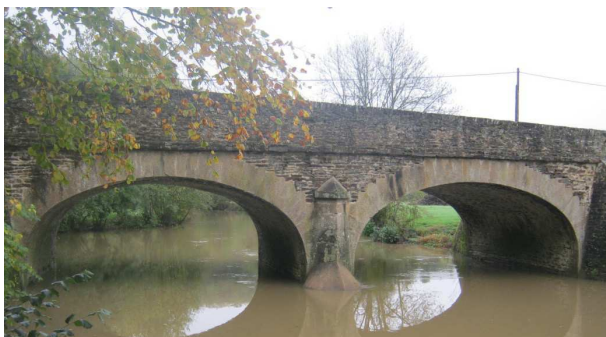
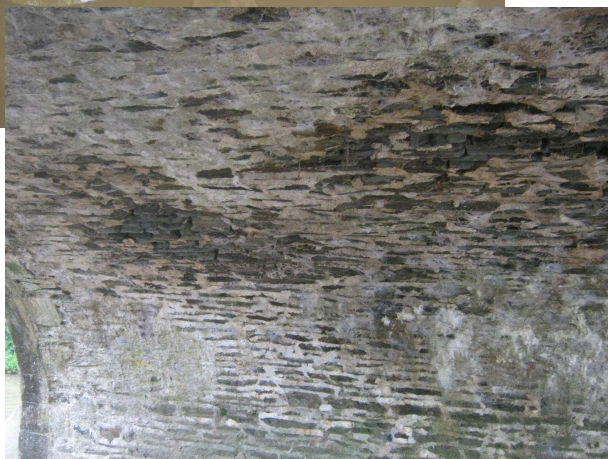
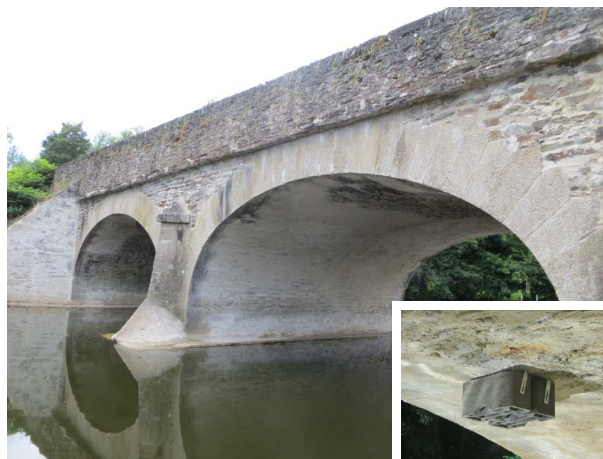
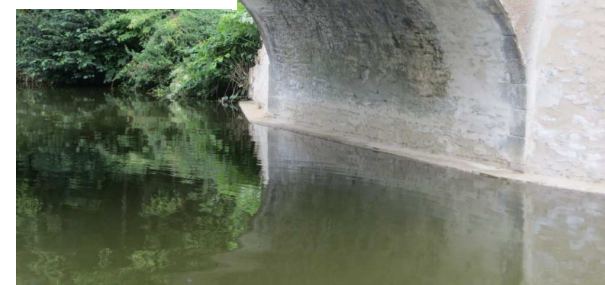
218P02 – Ouvrage de MONTREVAULT

Dégarnissage des joints

Rejointoiement généralisé de la voute et d'une partie des tympans.
Pose de nichoirs à chiroptères.

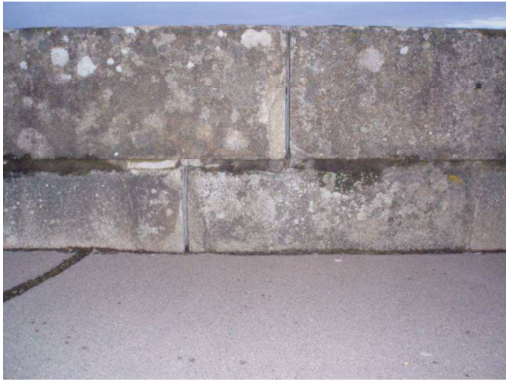
1. Constat d'un affaissement au droit de la pile P3 (dernier trimestre 2007).
2. Mise en place d'une surveillance altimétrique trimestrielle qui conclue à l'absence d'évolution.

Découpe du joint entre éléments du parapet afin de libérer les contraintes dues au tassement

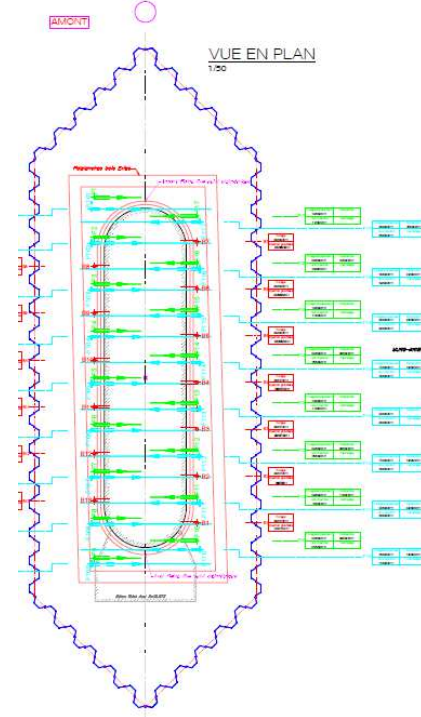
COUPE TYPE
1/50

Pile

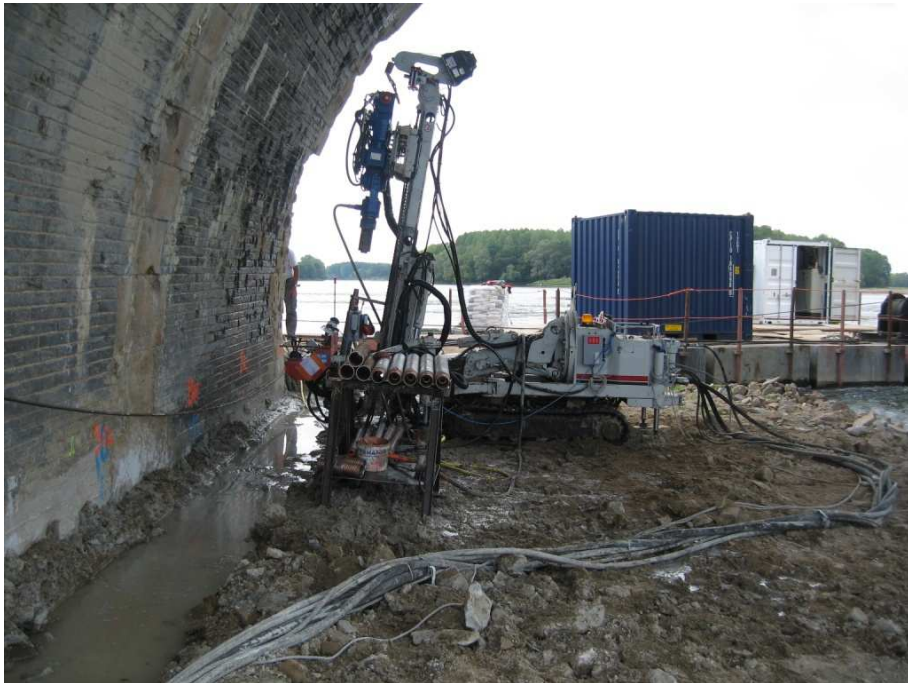
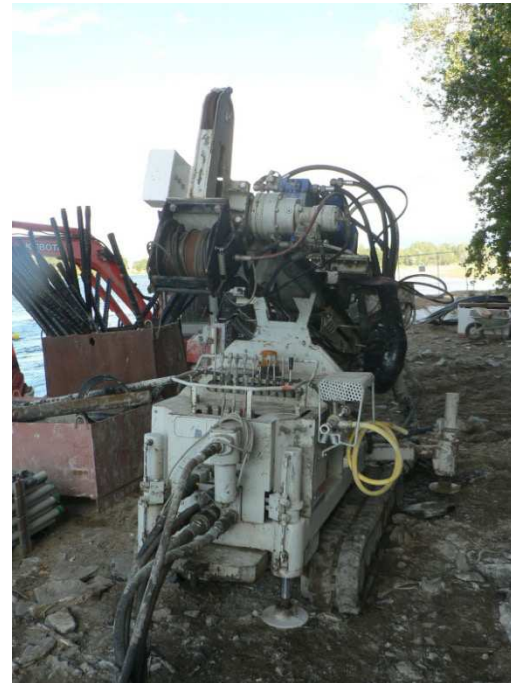
Le chantier en images: La foreuse

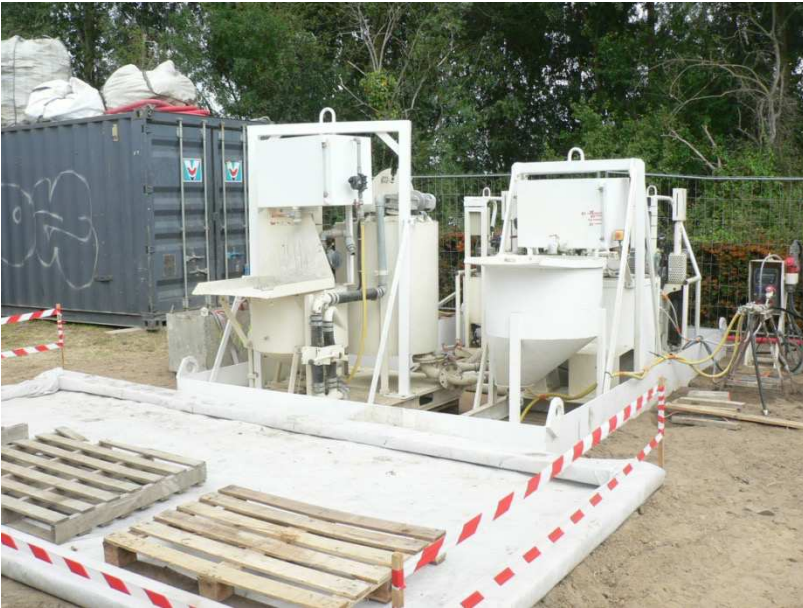
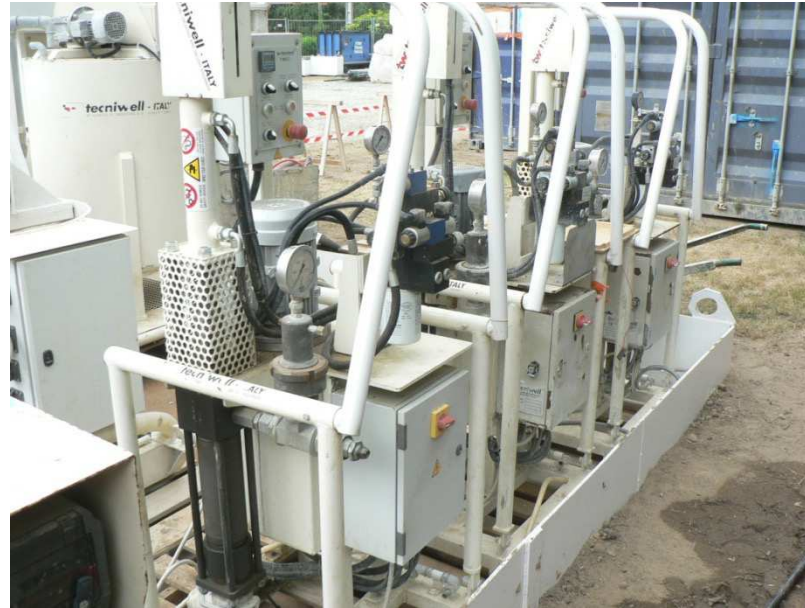
Le chantier en images: Centrale d'injection

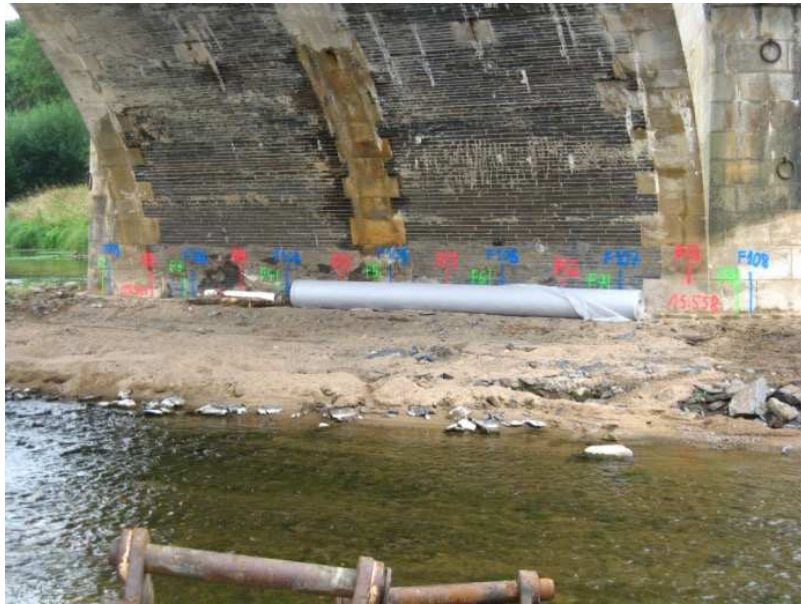
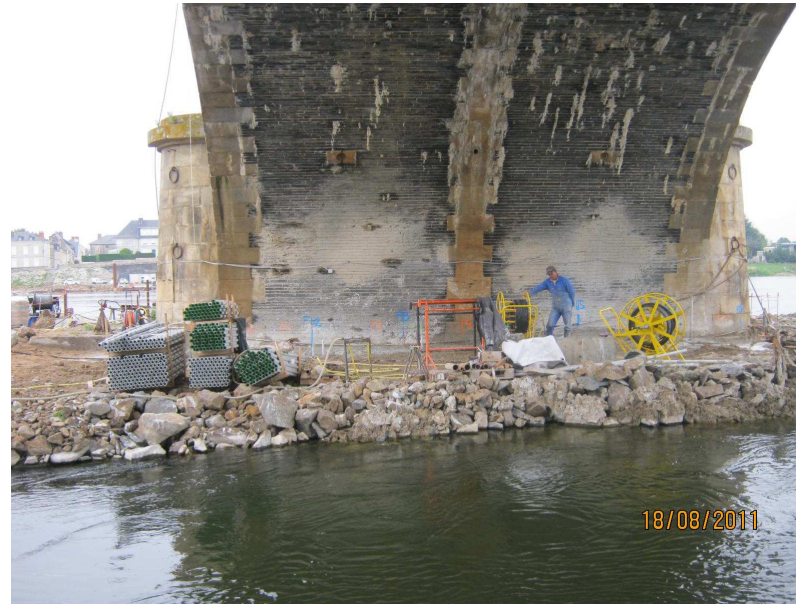
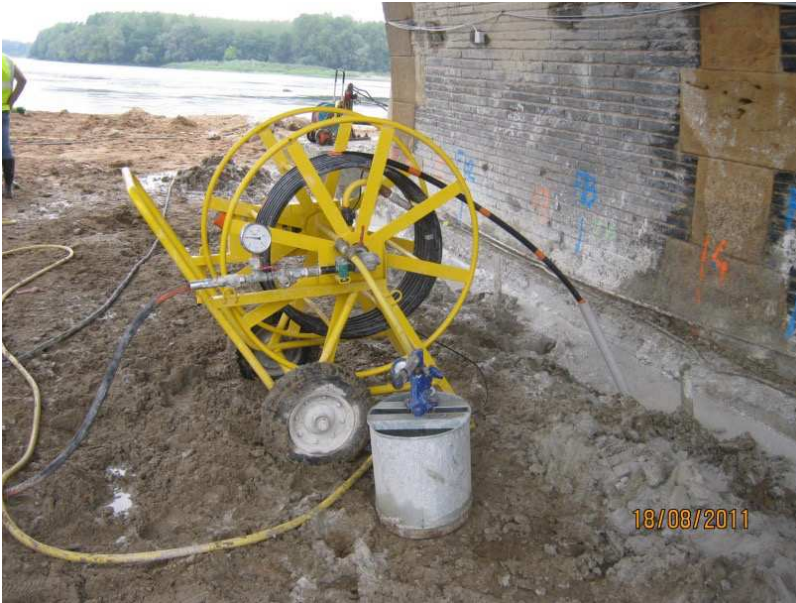
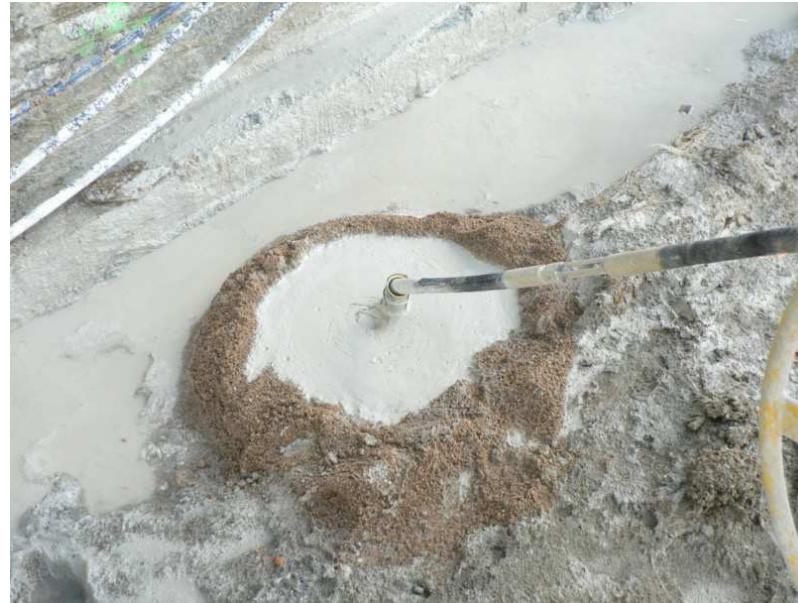
Le chantier en images: Le matériel d'injection

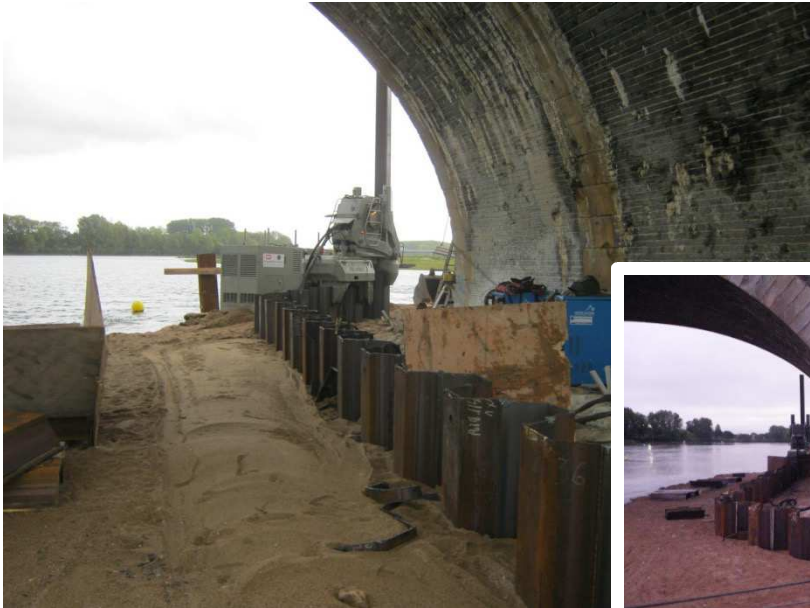
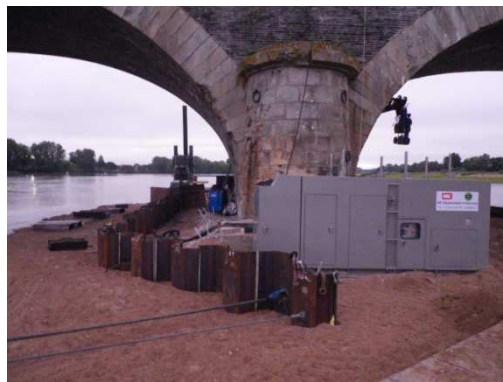
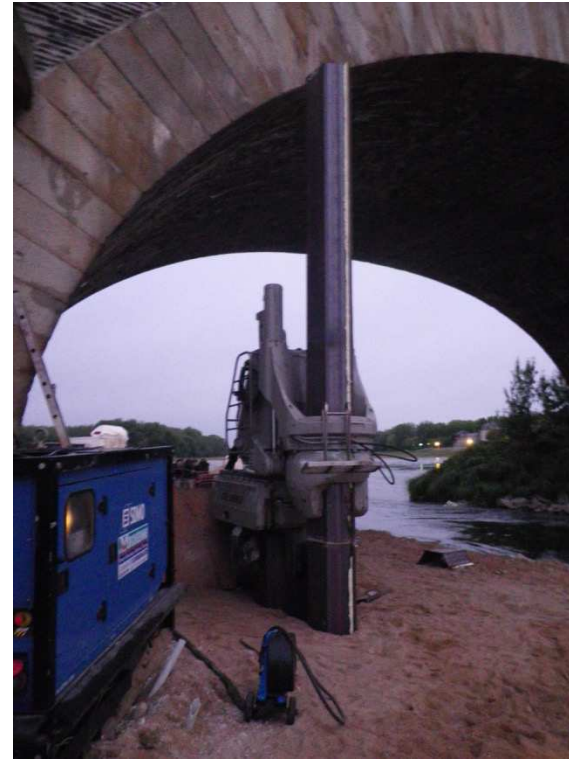
Le chantier en images: Atelier de fonçage des palplanches

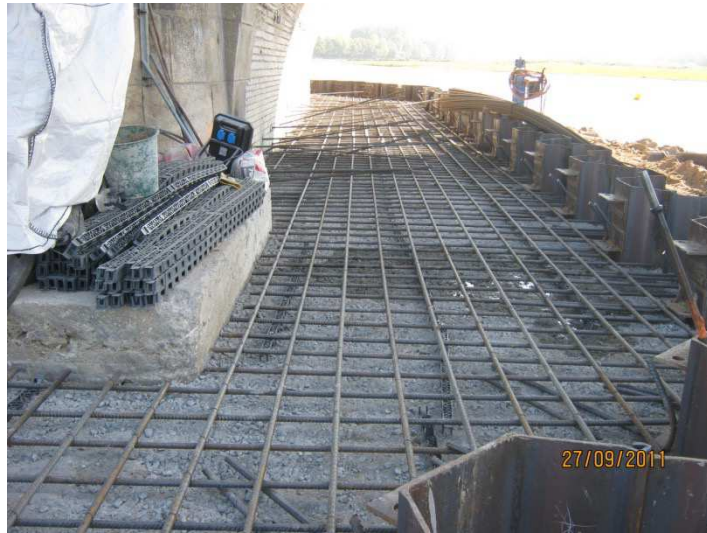
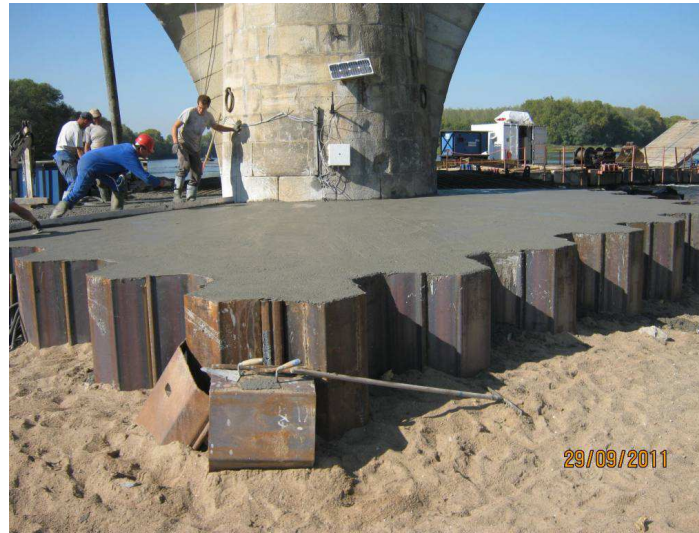
Le chantier en images: Réalisation de la couverture en béton armé
