Exploitation des pièges photographiques

Période 2013-2014 et perspectives

Titre : Exploitation des pièges photographiques – Période 2013-2014 & perspectives

Nom de l'organisme : Direction Territoriale Nord Picardie

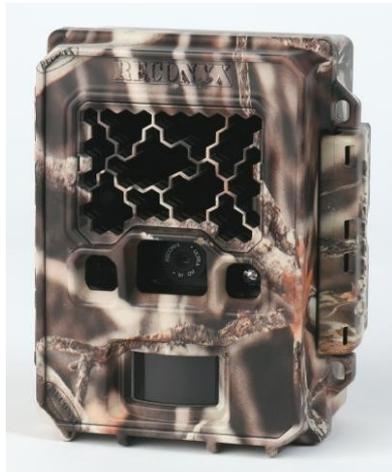
Reconyx HC600 – Source : Reconyx

Ces deux modèles possèdent des temps de réaction faibles (de l'ordre de 0,2s) permettant la prise de vue d'espèces rapides. Ils sont tous les deux fournis avec des cadenas, des caissons de protection et des câbles autobloquant afin de limiter le vol et la dégradation. La seule différence entre ces deux appareils réside dans le système d'éclairage lors de la prise photo de nuit. Le HC600 présente un flash à LED noires invisibles pour l'œil humain, le rendant plus discret en période nocturne (risque de dégradation amoindrie), alors que le HC550 présente un flash à LED blanches, permettant ainsi la fourniture de photos en couleur lors de prises de vue nocturnes mais le rendant très visible.

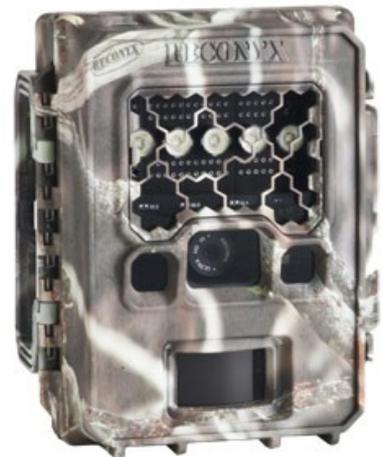
Reconyx HC550 – Source : Trail cams

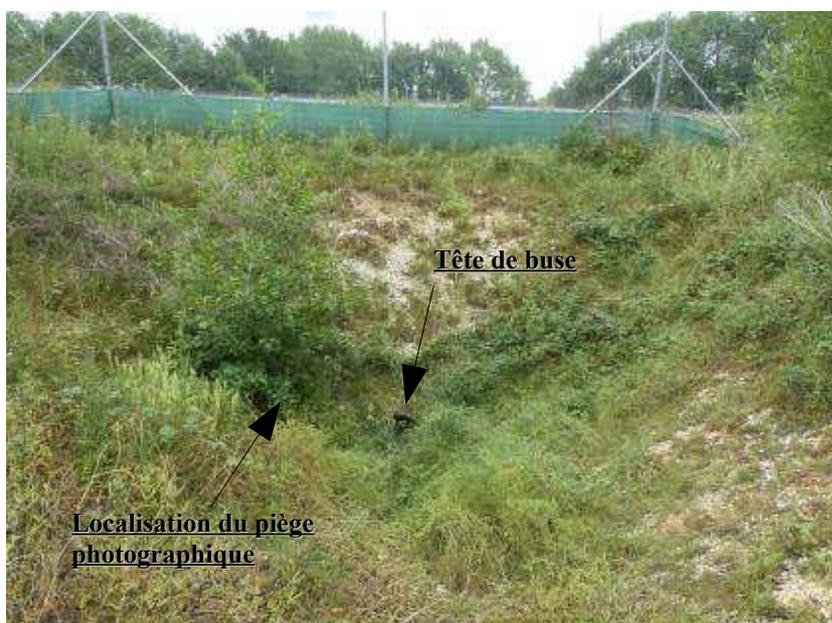
Entrée nord du batracoduc n°32

Ce batracoduc, situé sur la commune de Frocourt au lieu dit du bois du Metz, a été équipé d'un piège photographique avant la réalisation du projet de création de l'échangeur de Frocourt. L'enjeu était d'identifier la fréquentation de la buse par la faune sauvage avant travaux afin de déterminer l'intérêt de sa conservation.

Un piège photographique HC600 a donc été posé en sortie de buse (et d'un seul côté) le 12 juin 2013 (Cf Photos ci-après), jusqu'au 23 août 2013 soit un peu plus de 10 semaines d'activité.

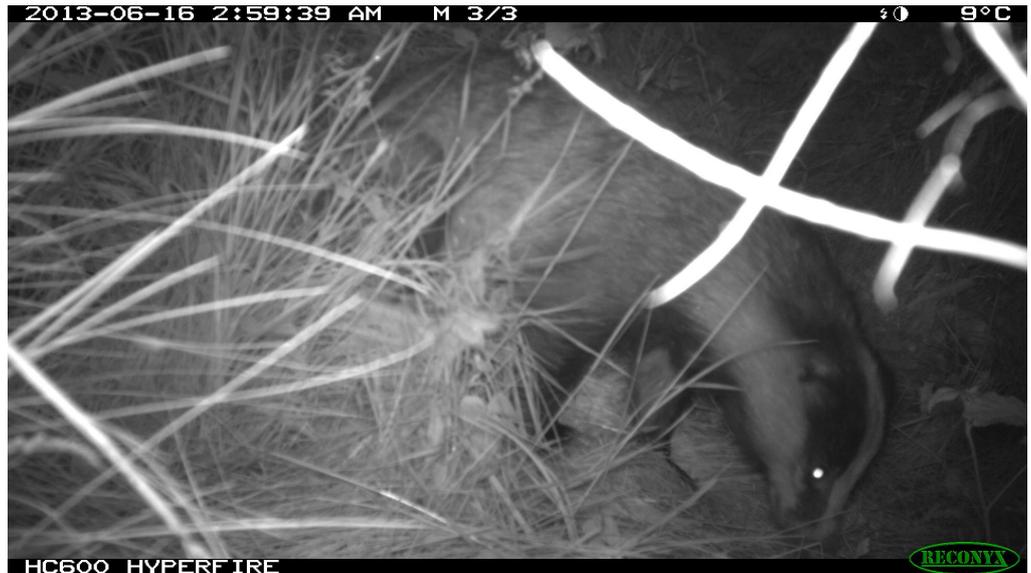
Blaireau (*Meles meles*) sortant du batracoduc n°32

Résultats 255 photos ont été prises sur la période considérée. Ceci a permis de mettre en évidence la fonctionnalité de la buse pour le blaireau européen (*Meles meles*) qui l'utilise assez régulièrement afin de franchir la RN31 (Cf. Photo ci-après). Les photos prises permettent également d'identifier aux abords immédiats de l'entrée de la buse le renard roux (*Vulpes vulpes*), le lapin de garenne (*Oryctolagus cuniculus*) et un rongeur indéterminé. Pour ces dernières espèces les photos prises ne permettent pas de dire si ces espèces utilisent la buse pour franchir la RN31.

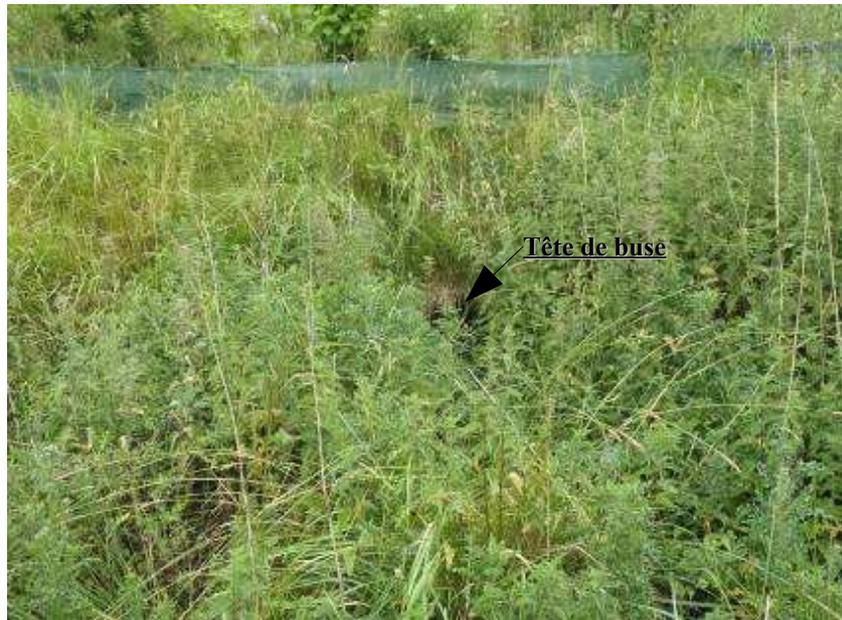
Entrée nord du batracoduc n°29

Ce batracoduc est situé sur la commune d'Auneuil. Ce batracoduc a fait l'objet de travaux de réhabilitation visant à redéfinir le système de guidage conduisant les batraciens vers l'entrée de ce dispositif de franchissement. Afin de vérifier la fonctionnalité de la réhabilitation, il a été décidé de poser deux pièges photographiques HC550 à l'intérieur de la buse à chacune des deux entrées/sorties (Cf. photos ci-après). L'objectif de ce dispositif est de pouvoir statuer de la fréquentation de la buse par les amphibiens.

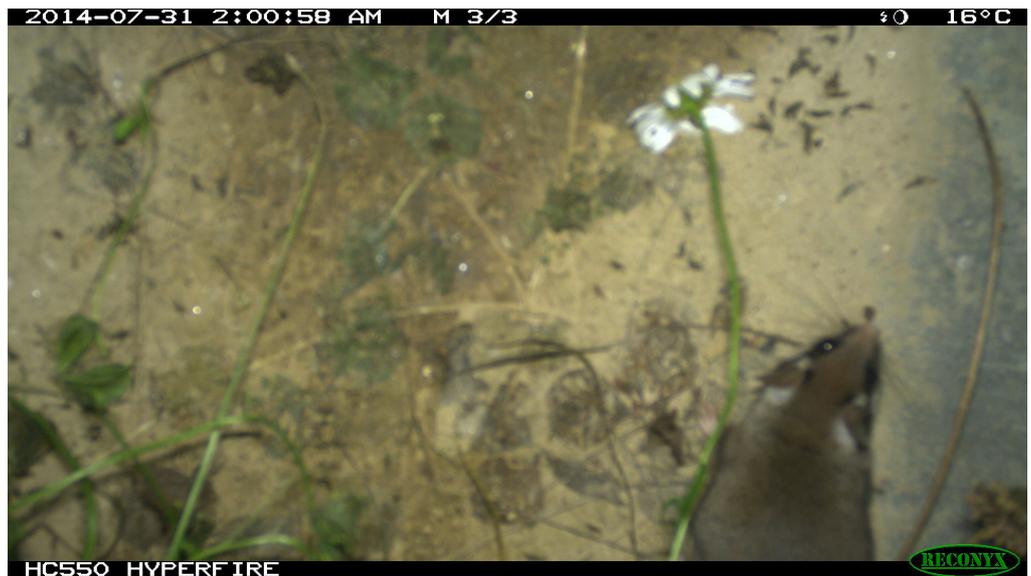
Lérot (*Eliomys quercinus*) fréquentant le batracoduc n°29

Résultats La technique de pose de ces deux pièges ne permet pas d’obtenir des photos de qualité, car le recul entre l’appareil et le fond de la buse est faible et ne permet pas une mise au point satisfaisante. Nous n’obtenons donc que des photographies floues, mais elles permettent tout de même une identification des types d’espèces qui fréquentent la buse, même si par moment la détermination s’arrêtent au genre.

Les deux appareils totalisent près de 12 486 photos. L’essentiel de ces photos ne montrent que peu d’informations (déclenchement de l’appareil lié à des mouvements autres que ceux d’animaux : branchages...). Le reste des clichés semble indiquer une fréquentation importante de l’entrée de la buse par des micro-mammifères (mulot, musaraignes, Lérots – *Eliomys quercinus*) et des reptiles (lézard et couleuvre à collier – *Natrix natrix*). Étant donné les déplacements très aléatoires des micro-mammifères et leur relativement faible distance de dispersion, il semble peu probable que ces espèces exploitent la buse comme un moyen de franchissement de la RN31. Pour les quelques observations de reptiles effectuées, il semble que ces espèces s’engagent dans la buse mais font assez rapidement demi-tour. La buse constituerait donc un élément parmi d’autres du milieu de vie des espèces photographiées.

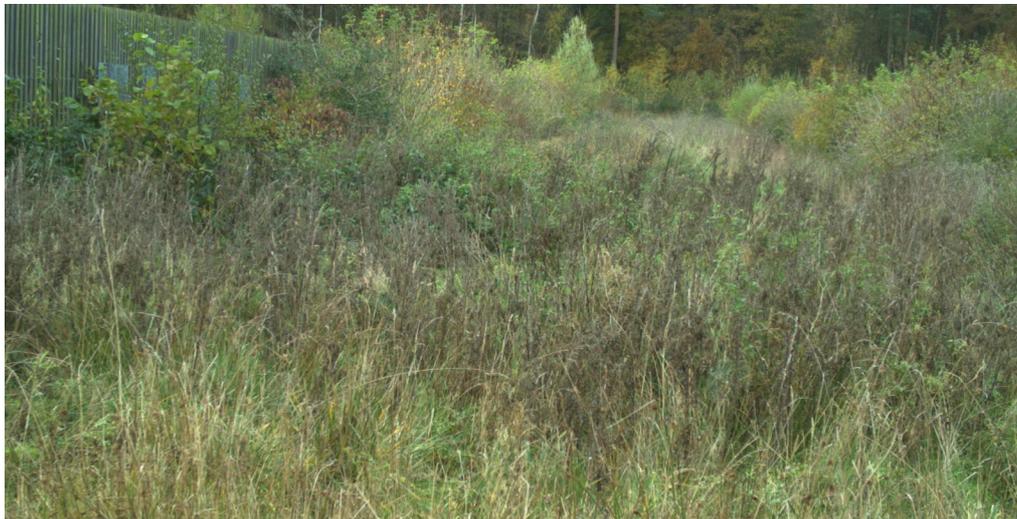
Vue générale du passage faune supérieure du bois de Beaufays

Le passage grande faune du bois de Beaufays est situé sur la commune de Rainvillers. C’est un ouvrage qui présente une largeur de 15m en son centre avec des évasements aux extrémités. L’objectif de la pose de pièges photographiques sur cet ouvrage est de s’assurer de la fonctionnalité de l’ouvrage pour la faune en identifiant les espèces qui franchissent et leur fréquence.

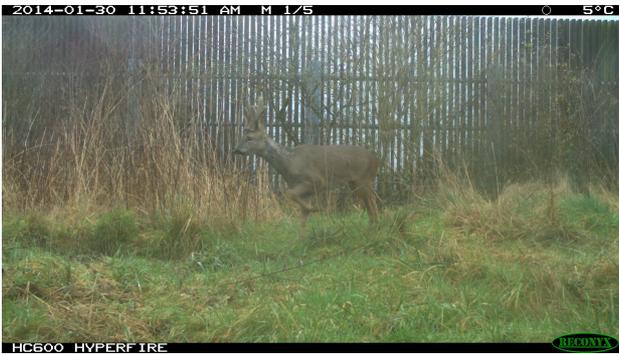
Traversée du passage par un Chevreuil (*Capreolus capreolus*)

Résultats Sur l'ensemble de la période d'activité des appareils disposés sur ce passage, il a été collecté près de 7000 photos. Elles montrent une très forte fréquentation du passage par deux espèces majoritaires : le sanglier (*Sus scrofa*) et le chevreuil (*Capreolus capreolus*). Les passages de ces deux espèces sur l'ouvrage sont quasiment journaliers, essentiellement nocturnes, et dans les deux sens. L'efficacité de cet ouvrage est donc très bonne pour ces espèces. Celle-ci est également renforcée par le fait que le passage ne semble pas subir de fréquentation humaine la journée (ou très rarement). Ce passage est également exploité par d'autres espèces mais avec une fréquence moins importante (hebdomadaire). Ces espèces sont le renard roux (*Vulpes vulpes*) et le blaireau européen (*Meles meles*)

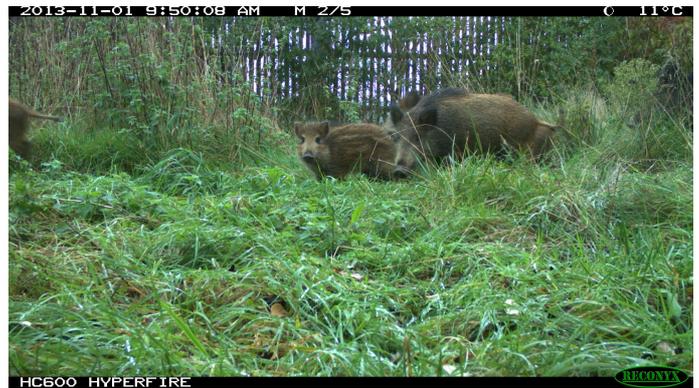
Traversée du passage par des sangliers (*Sus scrofa*)

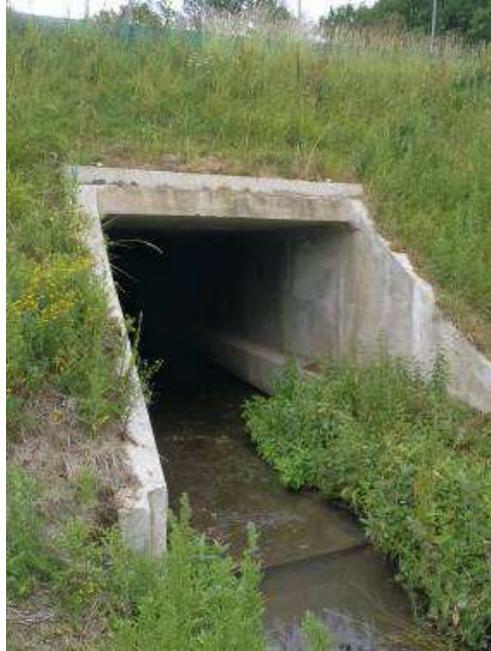
Photo de l'ouvrage hydraulique du bois de Beaufays. Source : SAGE Environnement

L'ouvrage hydraulique du bois de Beaufays est situé non loin du passage grande faune et permet le rétablissement hydraulique du ruisseau du Moulinet. Il s'agit d'un dalot de 3m de large pour 2,5m de haut, équipé d'une banquette pied sec en béton de 60 cm de large (Cf Photo ci-dessous)

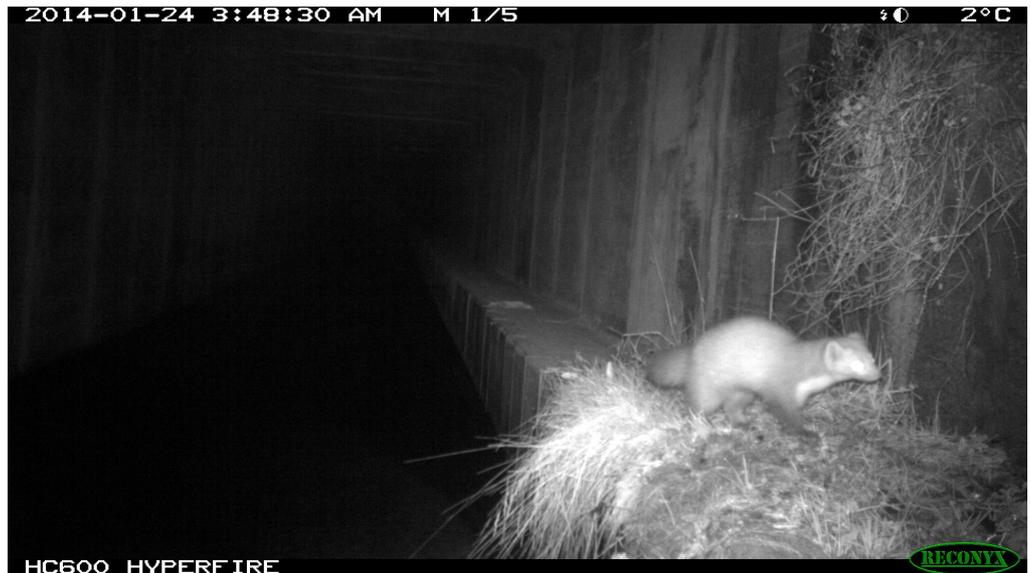
Fouine (*Martes foina*) franchissant l’ouvrage hydraulique

Résultats Le piège en place a permis de prendre 85 photos. Sur ces clichés seules deux espèces apparaissent : la fouine (*Martes foina*) et un rongeur indéterminé. La fouine semble utiliser l’ouvrage hydraulique comme un véritable moyen de franchissement de la RN31, contrairement au rongeur qui ne semble fréquenter que les abords de l’ouvrage.

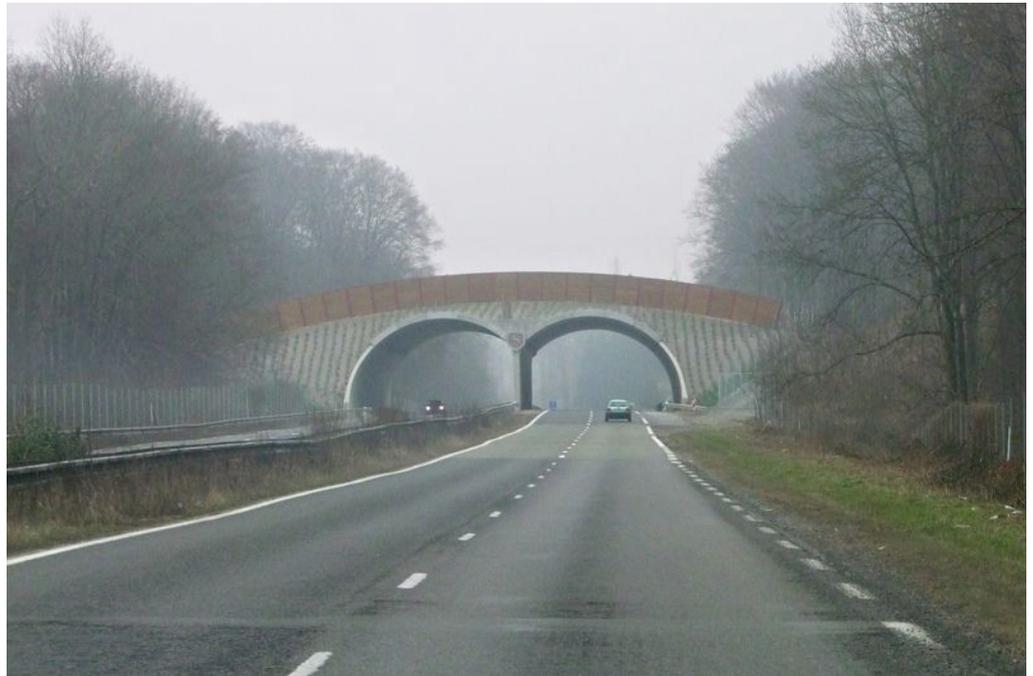
Maître passage de la forêt de Retz

Dans le cadre des réflexions de réaménagement de la RN2, la DREAL Picardie a initié conformément aux engagements de l'état, la réalisation d'un ouvrage de franchissement supérieur dans la forêt de Retz. Cet ouvrage mis en service en 2010 est d'une largeur utile de 40m et porte ainsi la dénomination de maître passage. Cet ouvrage a depuis sa mise en service fait l'objet de propositions d'aménagements secondaires afin d'accroître sa fonctionnalité.

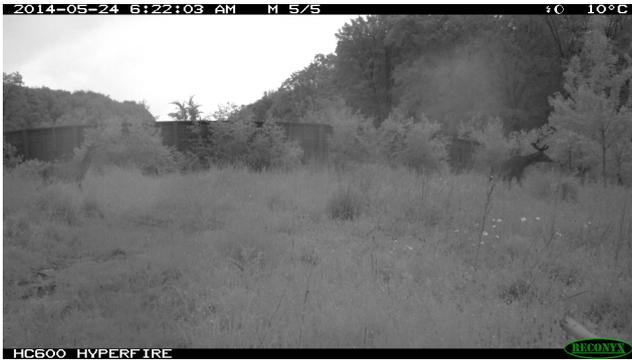
Cerfs élaphe (*Cervus elaphus*) traversant le maître passage

Les photos enregistrées permettent également de mettre en évidence deux types de comportement de la grande faune sur ce passage. Il a tout d'abord une fonction de transit permettant le déplacement des individus de chaque côté de la RN2. Il est également utilisé comme milieu de vie par les différentes espèces qui y trouvent certaines ressources qui leur sont nécessaires.

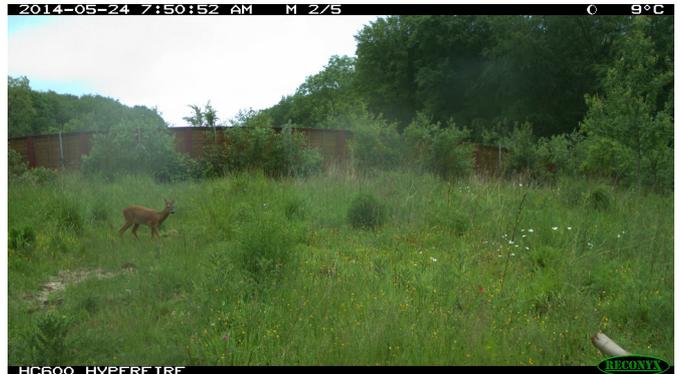
Chevreuil (*Capreolus capreolus*) traversant le maître passage

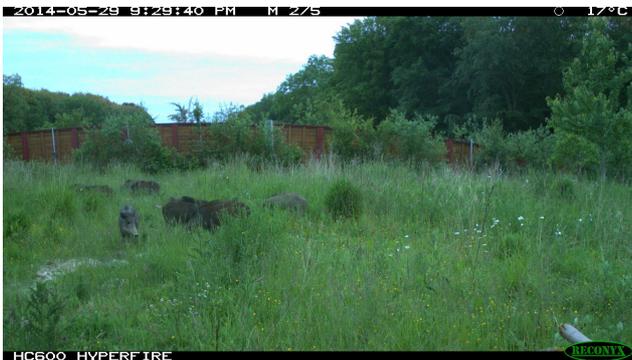
Sanglier (*Sus scrofa*) traversant le maître passage

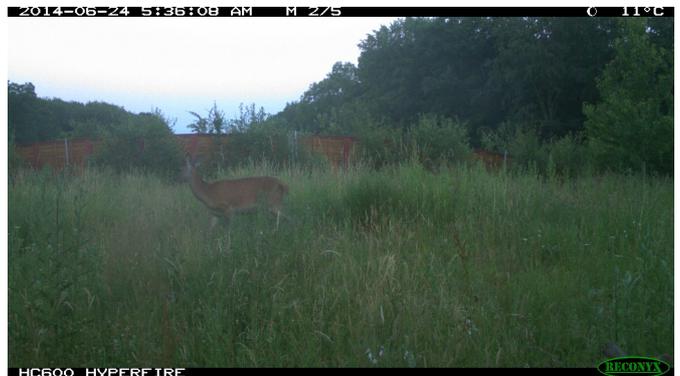
Daguet (*Cervus elaphus*) traversant le maître passage
