JOURNÉE TECHNIQUE NATIONALE

Routes exposées à la sécheresse et au phénomène de retrait-gonflement des sols argileux (RGA)

ÉTANCHÉIFICATION HORIZONTALE DES ACCOTEMENTS DANS LE LOIR-ET-CHER

Auteurs : Betty PETIT (CD41) et Lamine IGHIL AMEUR (Cerema)

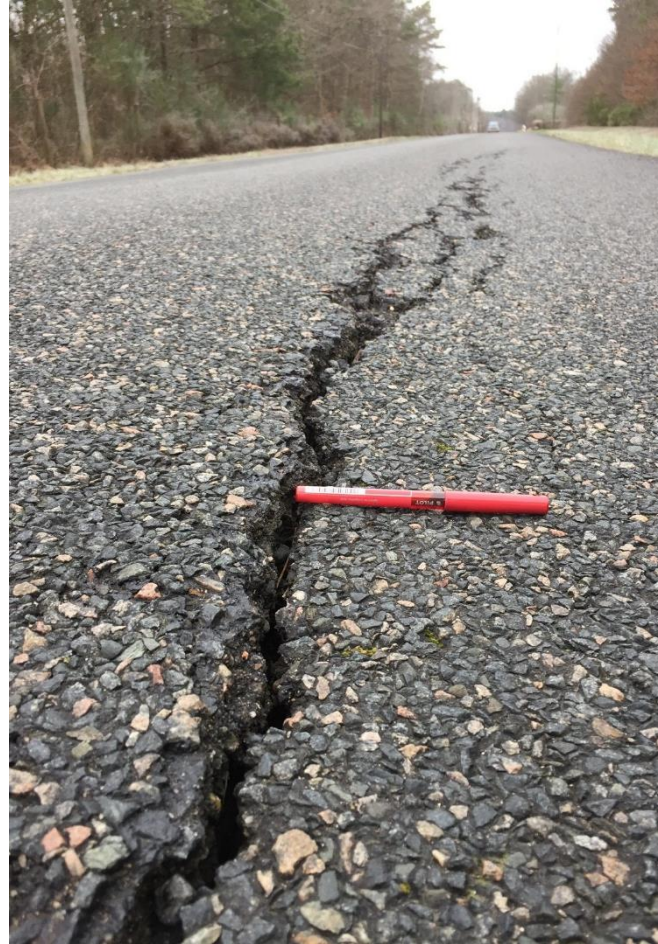
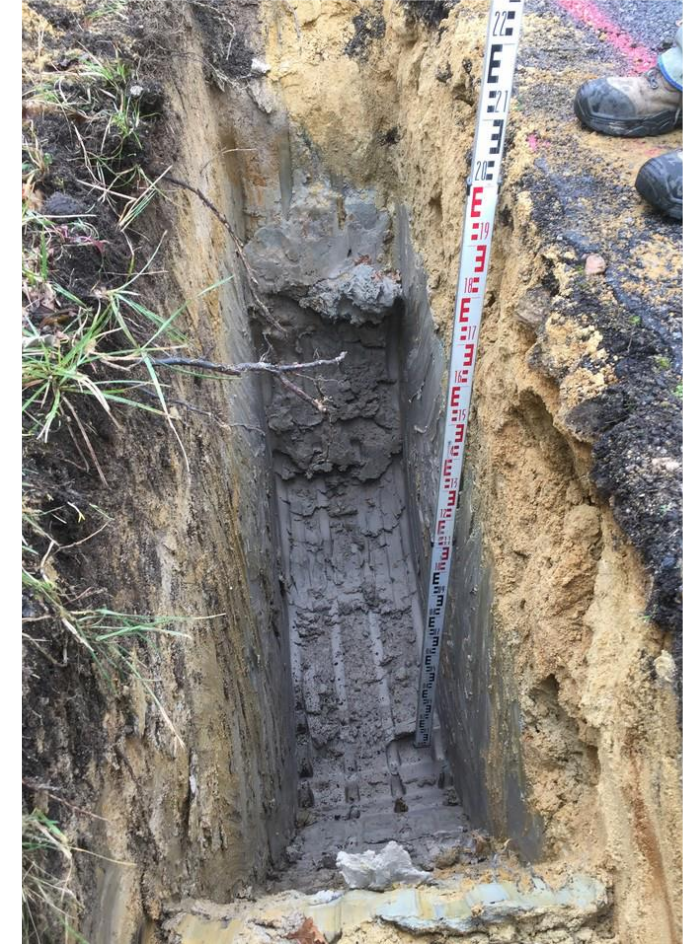
RD 20

Dégradations : Fissures longitudinales + importants tassements de rive **dans les deux sens**

Sol support : Argiles plastiques à 1 m de profondeur (recouvertes de sable)

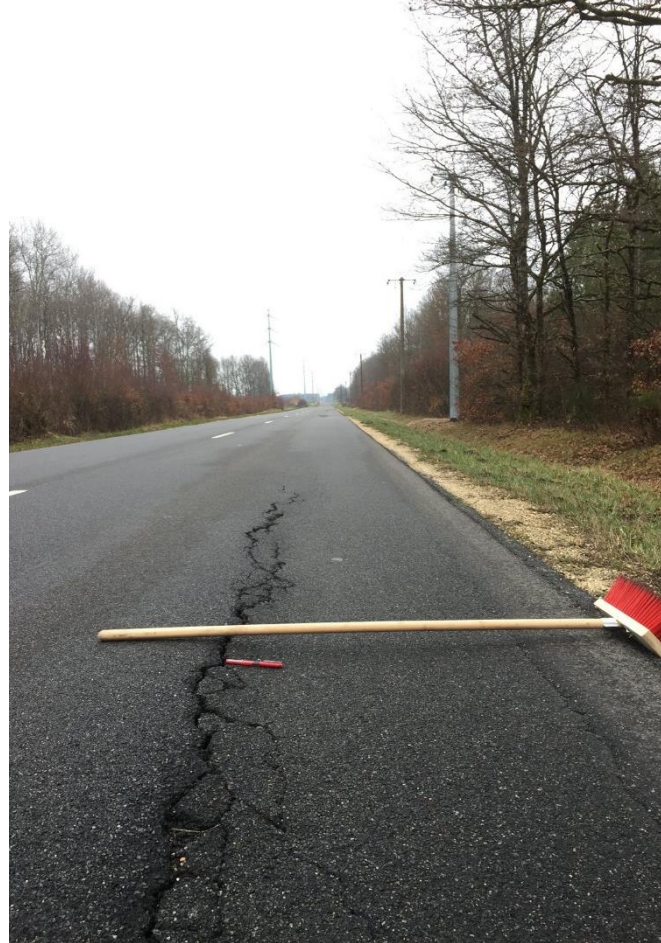
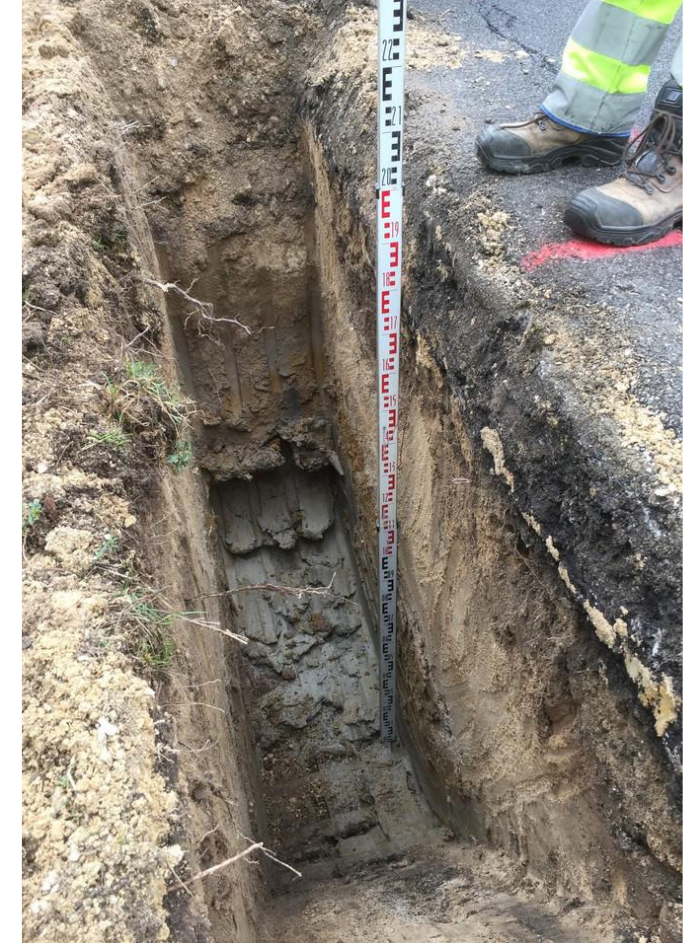
RD 13

Dégradations : Fissures longitudinales + importants tassements de rive **dans un seul sens**

Sol support : Argiles plastiques à 1,50 m de profondeur (recouvertes d'une faible couche d'argile sableuse et de sable)

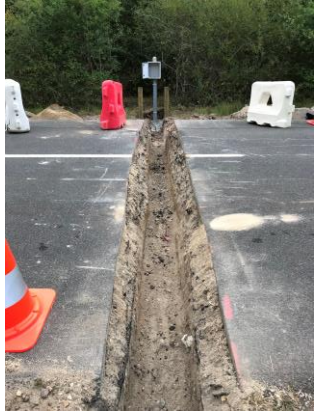
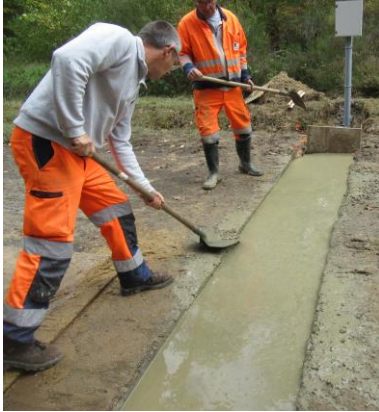
PRÉSENTATION DE L'INSTRUMENTATION TENSIONNÉTRIQUE

Avant instrumentation : réaliser une tranchée (chaussée + accotements) de 50 cm de largeur et 50 cm de profondeur
Après instrumentation : couler le béton de tranchée pour le rebouchage et prévoir un grillage avertisseur vert pour signaler le câblage de l'instrumentation

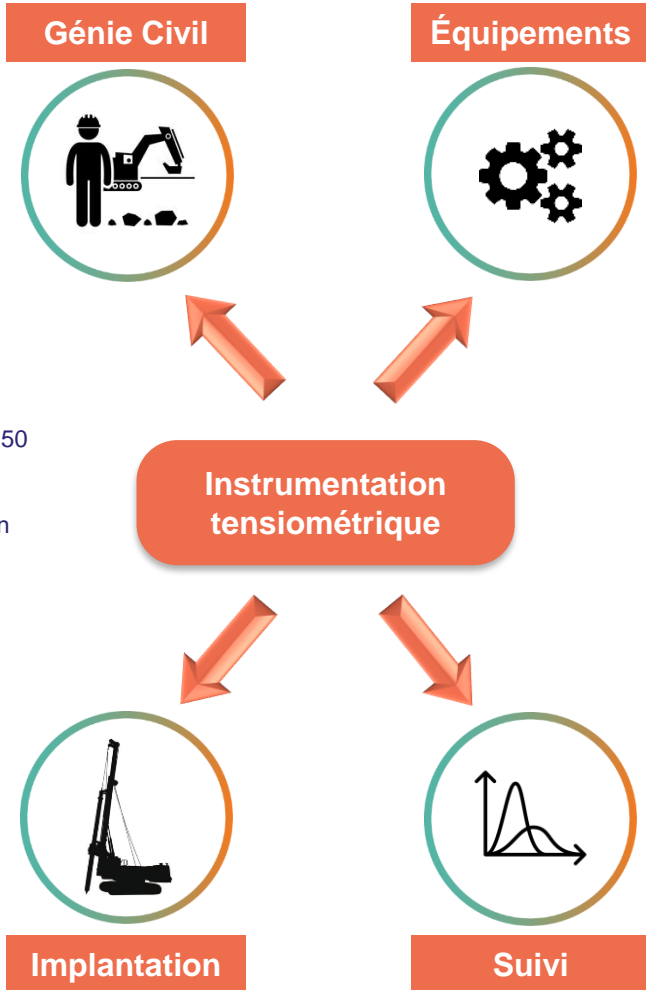
Opérations d'**implantation** des sondes Watermark® avec la **sondeuse** du Cerema à partir de 2 m de profondeur et outil de pose adapté

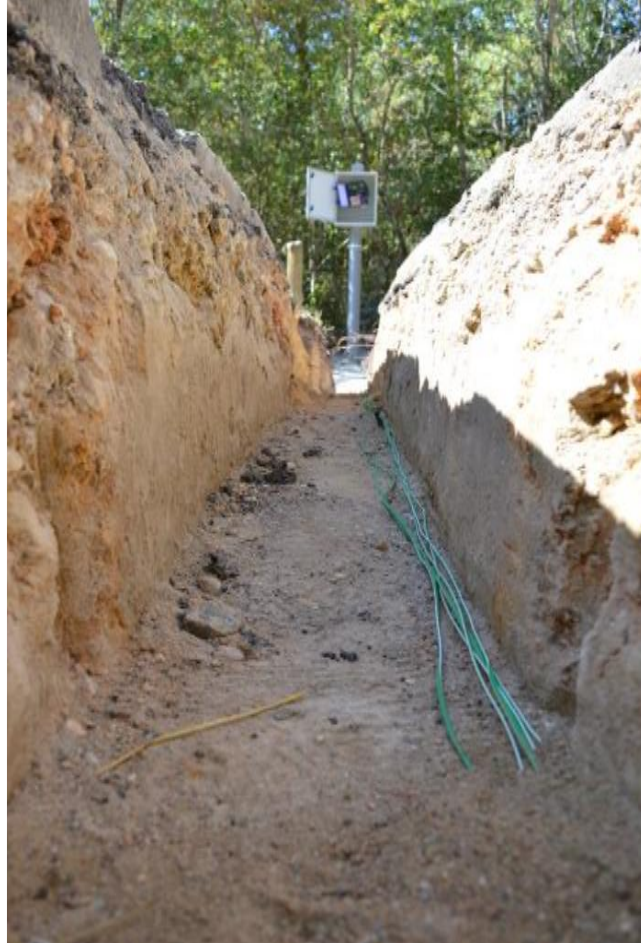
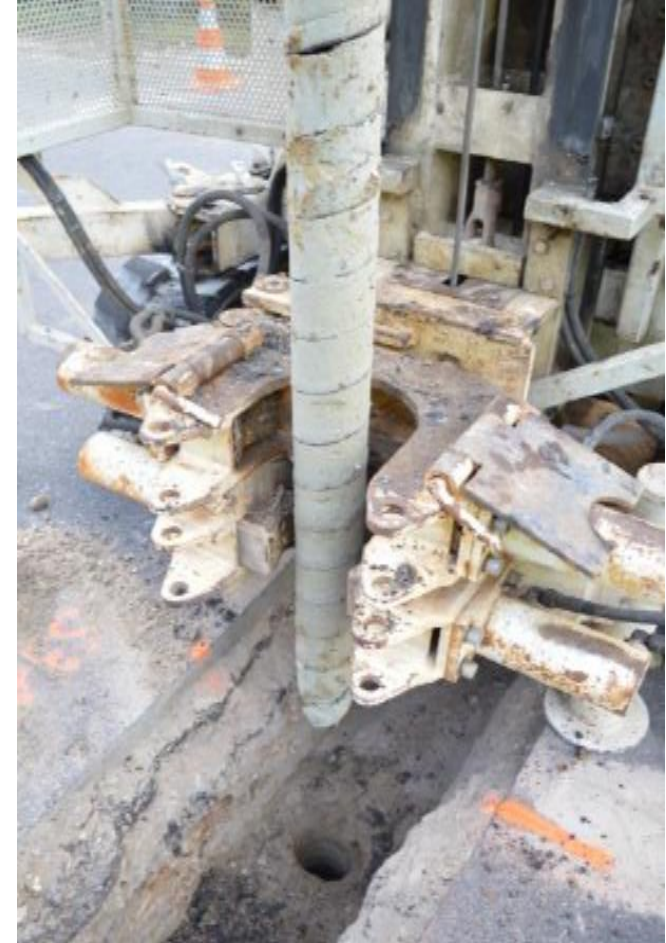
MISE EN PLACE DES SONDES

Forages tarière à la sondeuse par l'équipe du Cerema

Forages tarière à main par l'équipe de Challenge Agriculture

Câbles des sondes alignés et regroupés en fond de tranchée jusqu'au coffret Monitor ®

Mise en œuvre d'un lit de sable sur les câbles suivi d'un grillage avertisseur vert

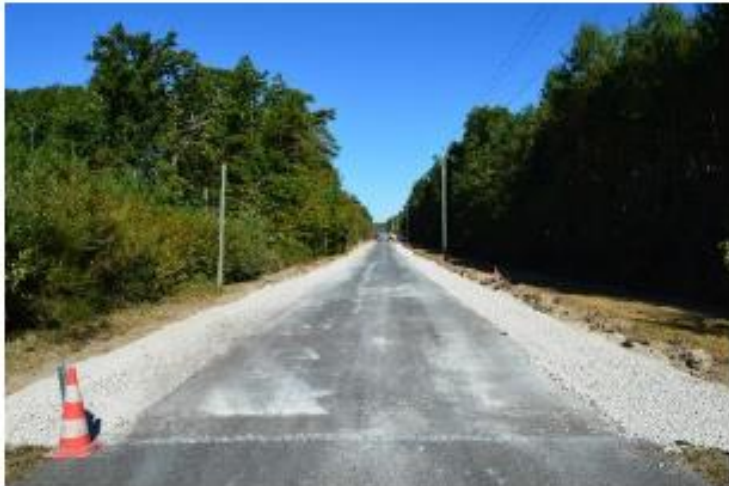
Travaux 05/09/2019

Décaissement des accotements sur une profondeur de 25 cm

Mise en œuvre de 15 cm de GNT 0/31,5 (sur géotextile) + cloutage calcaire 20/40

Mise en œuvre de la couche d'imprégnation : tricouche d'enduits superficiels

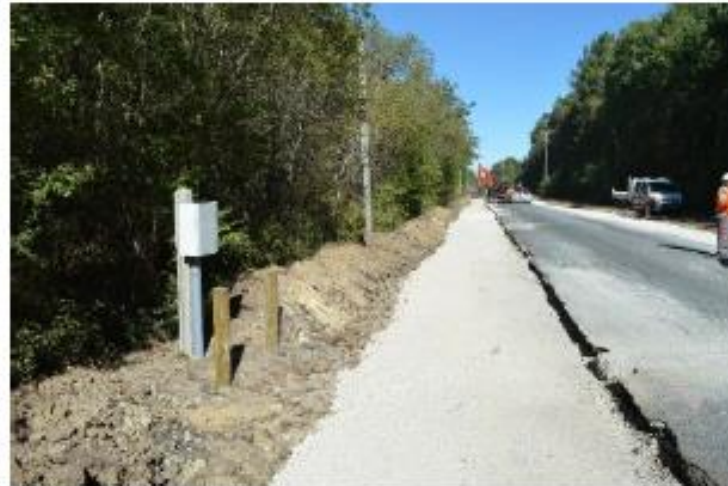
RD 20

Travaux sur accotements dans les deux sens :

Couverture de terre végétale sur 10 cm d'épaisseur (provenant du reprofilage des cunettes)

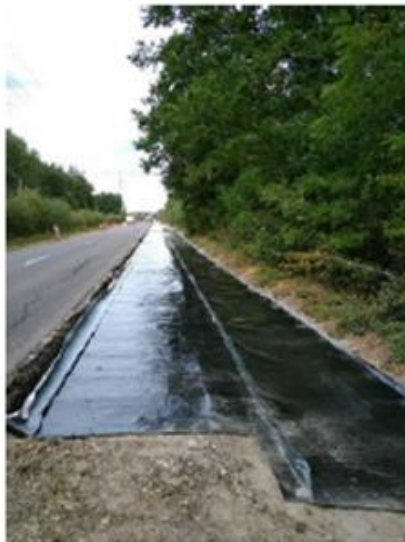
Travaux 05/09/2019

Décaissement de l'accotement sur une profondeur de 30 cm

Mise en œuvre de la géomembrane en bitume-élastomère SBS

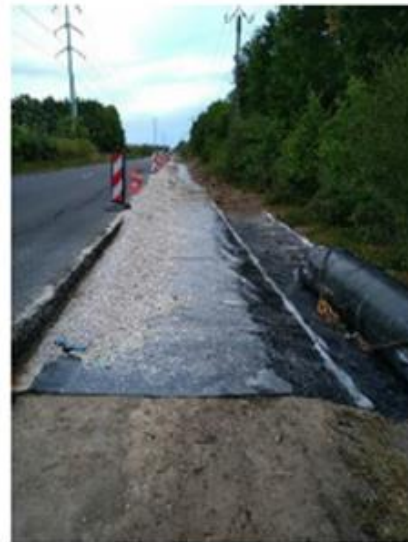
RD 13

Travaux sur accotements dans un seul sens :

Couverture de terre végétale sur 10 cm d'épaisseur (provenant du reprofilage des cunettes)
