## JOURNÉE TECHNIQUE NATIONALE

*Routes exposées à la sécheresse et au phénomène de retrait-gonflement des sols argileux (RGA)*

# INSTRUMENTATION DE LA RD 105 ESNANDES (CHARENTE-MARITIME)

14 novembre 2023

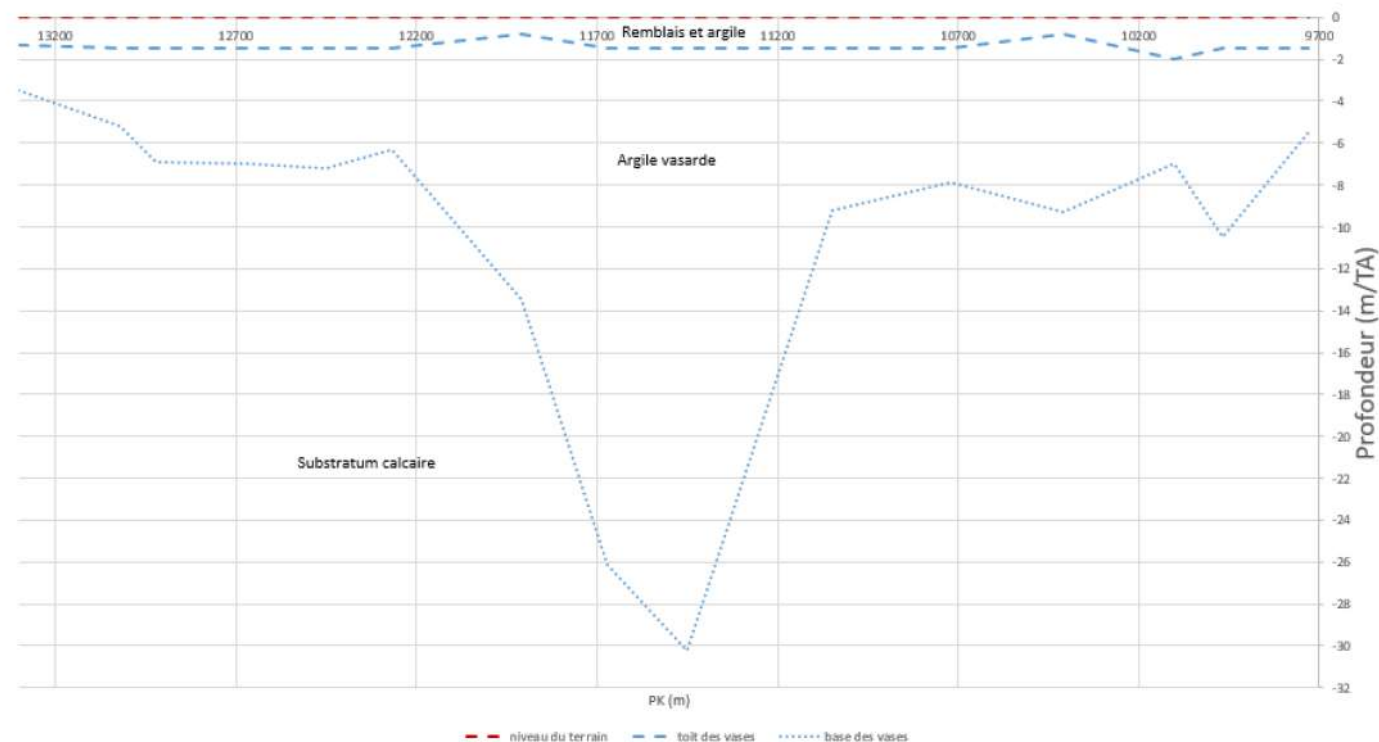
Plusieurs zones de désordres ont été définies dans cette étude.

=> Le type de désordre le plus fréquent est la fissure longitudinale

=>Présence d'argile vasarde plus ou moins consolidée sur une épaisseur variable (A3 / A4)

Altimétrie des niveaux vasard au droit des sondages

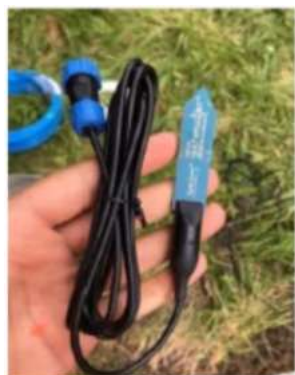
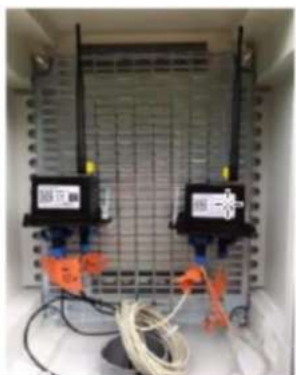
Les capteurs sont des sondes SM 100 reliées à des boîtiers permettant via l'application Hummbox et un abonnement (Grencityzen) d'avoir les résultats en direct sur le PC

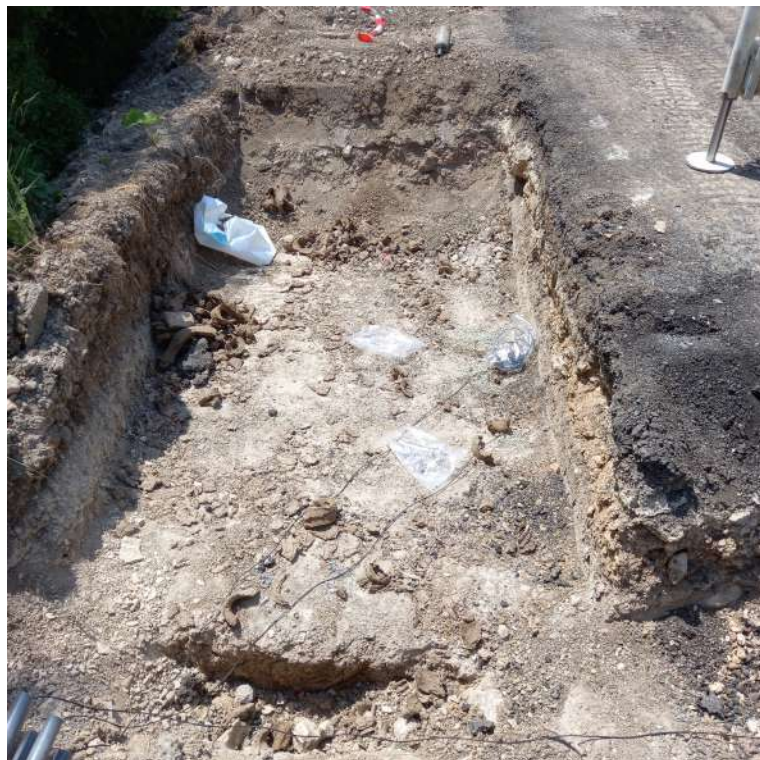
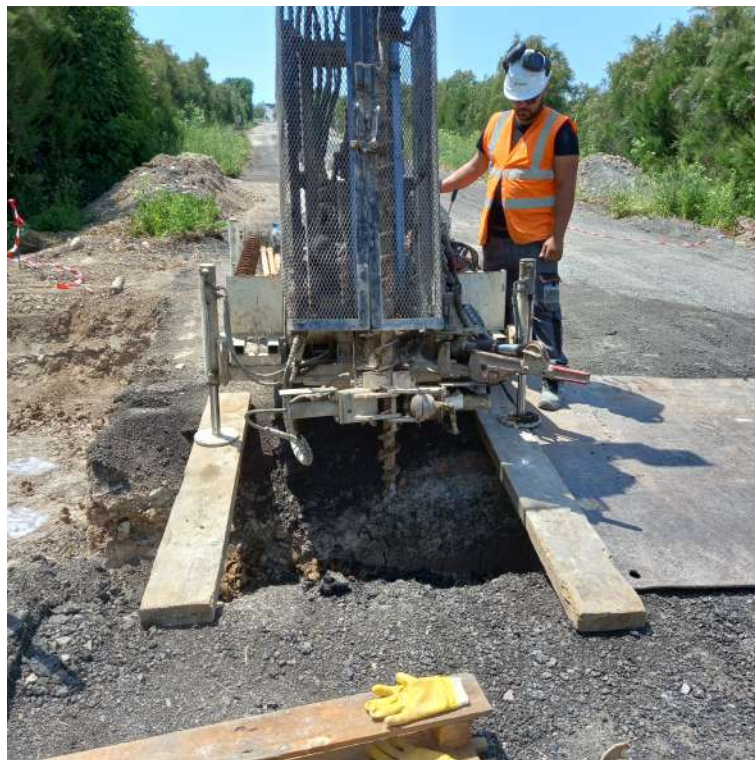
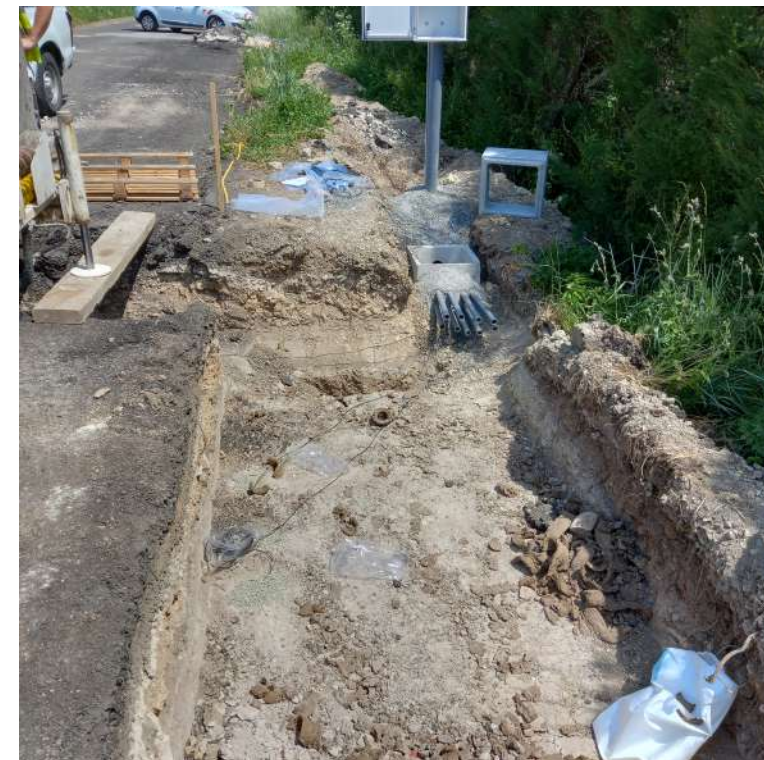
Mise en place

Les sondes ont été mises en place le 5 et 6 juin 2023 par le Cerema et l'entreprise GEOTEC.
