PROJET RÉFÉRENT

Assistance à la maîtrise d'ouvrage pour le diagnostic, le renforcement et la rénovation du pont de Seyssel

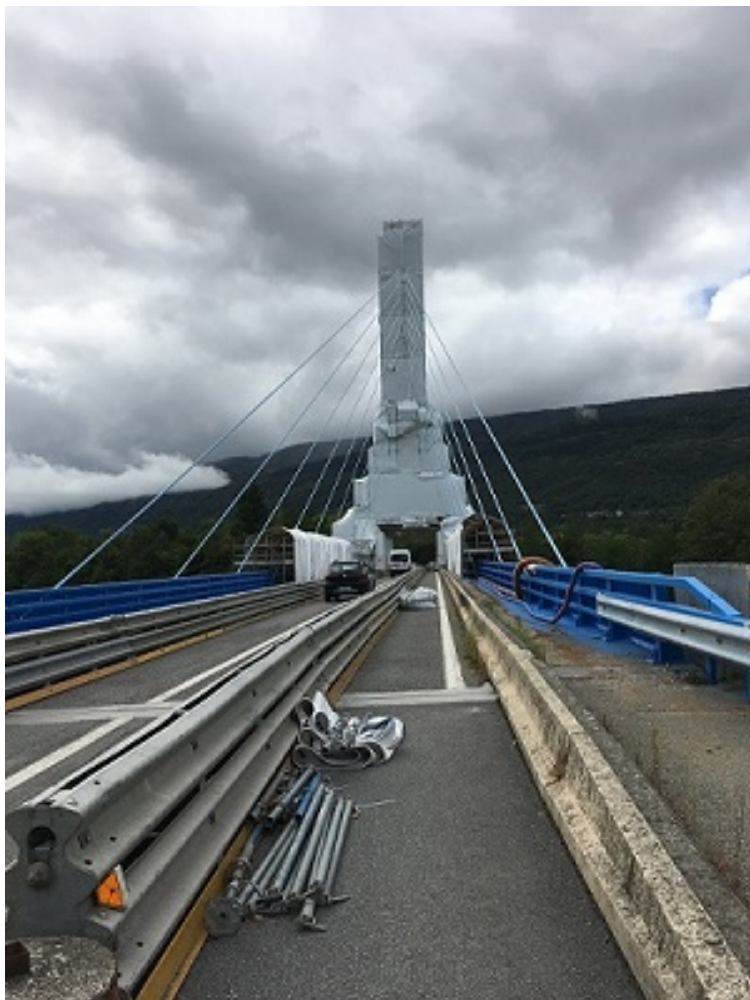
Échafaudage pour l'accès au pylône et protection vis-à-vis des usages de la RD992

- le remplacement des consoles existantes au niveau du pylône (sur lesquelles repose le tablier),
- le confinement du pylône central avec des matériaux composites (fibres de carbone et résine) suivi d'une protection anti-UV,
- l'injection des fissures et la mise en place d'un système de protection du béton sur les semelles du pylône et des deux piles.
