GT RAVI Metz - Atelier 2

Guidage et traversées piétonnes dans les grands espaces, sur les parvis, zones de rencontre...

15-16 NOVEMBRE 2018

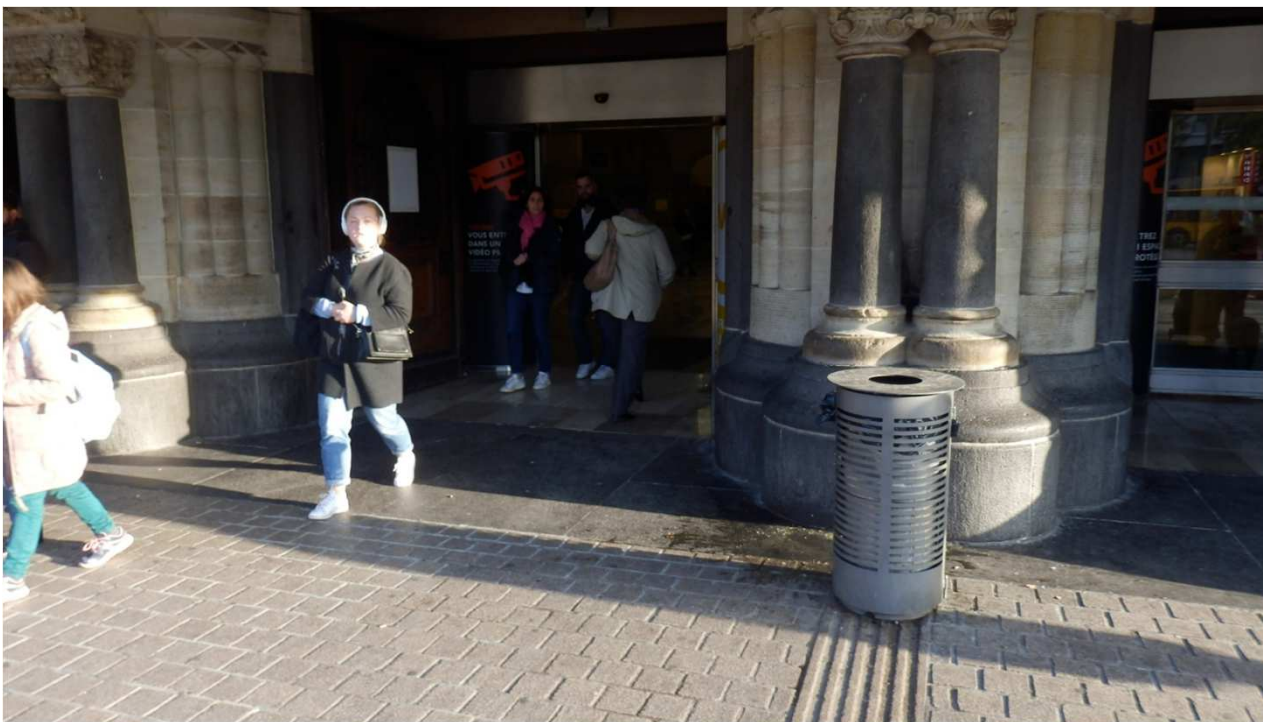
➤ **La bande de guidage existante est difficilement perceptible car :**

- elle n'est pas dans le prolongement de la bande de guidage située à l'intérieur de la Gare.

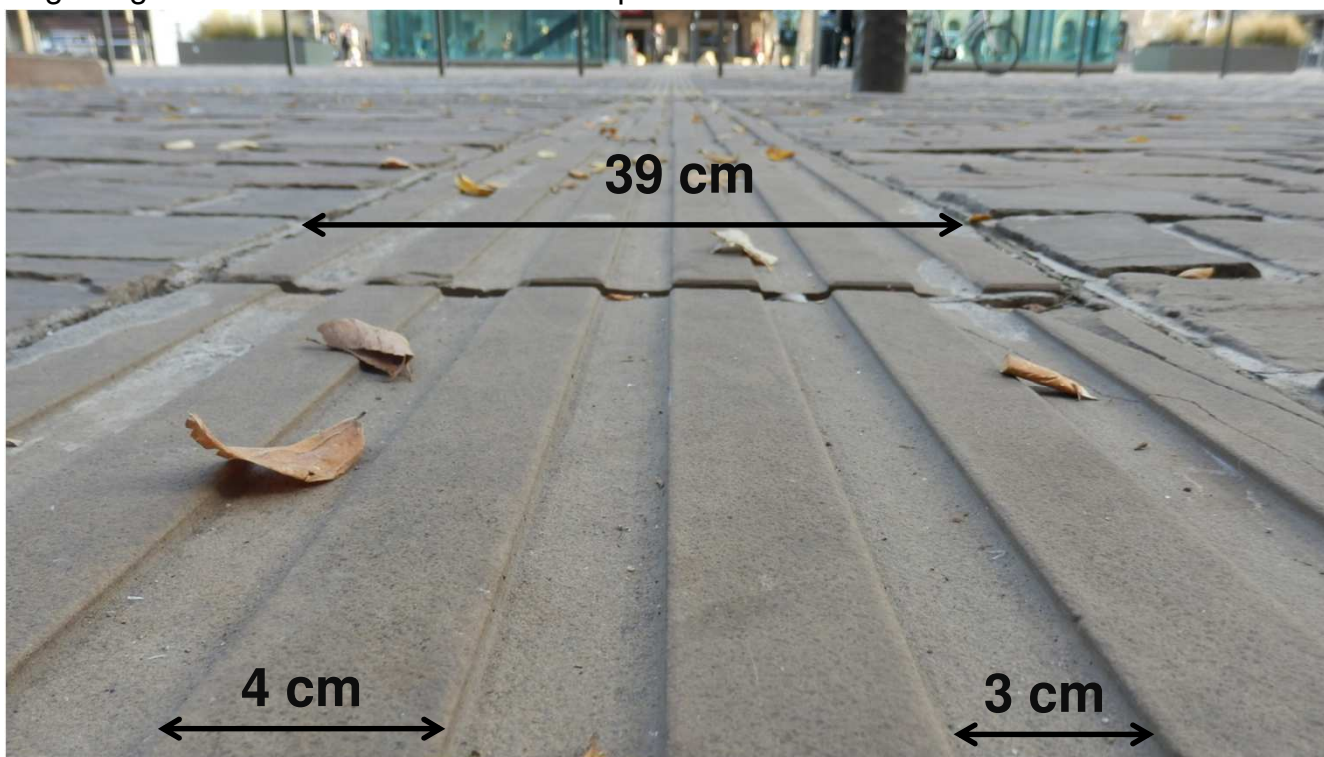
➤ **La bande de guidage existante est difficilement perceptible car :**

- Les nervures sont au même niveau que le sol environnant + la faible largeur des rainures rend la bande de guidage difficilement dissociable des pavés environnants.

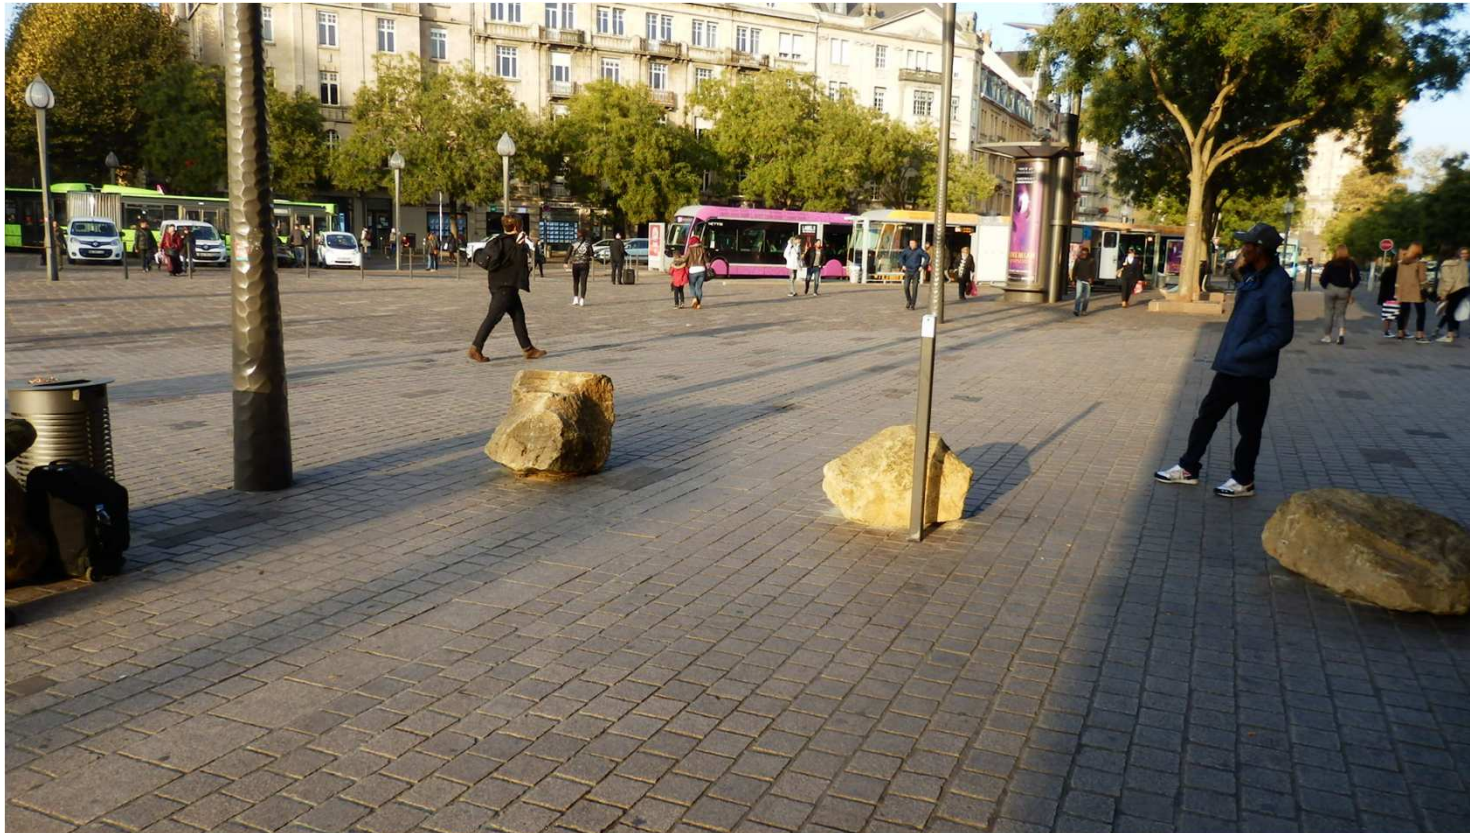
- L'absence de repère pour s'orienter vers les quais Mettis :

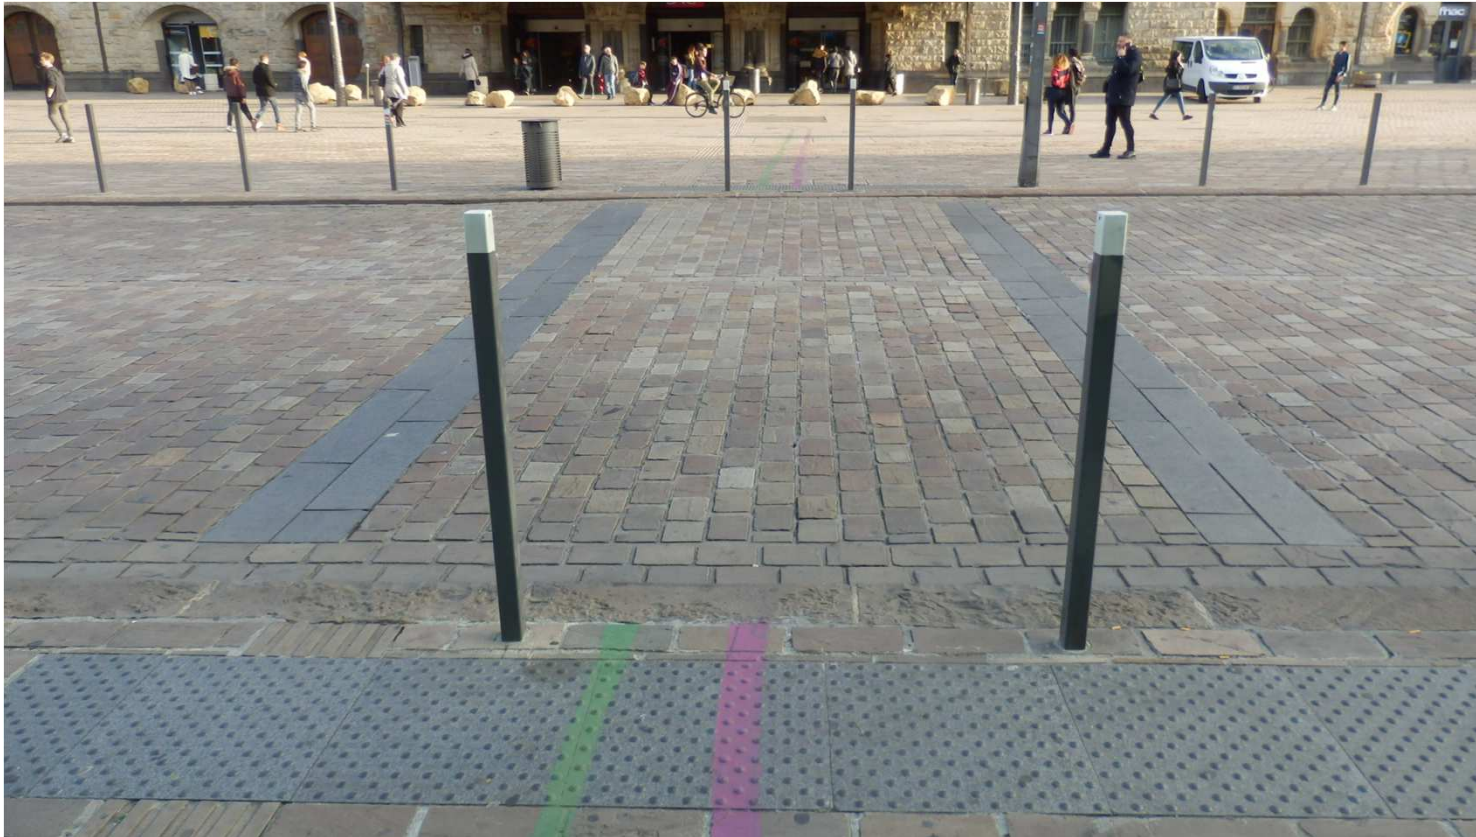
- L'absence de repère et de feux piétons pour traverser les voies de circulation Mettis et automobile
