Atelier interception des piétons en amont des traversées

Clermont Auvergne Métropole hérite de ce retour d'expérience de la ville de Clermont Ferrand, dans son interrogation sur l'interception en amont des traversées piétons. La présentation suivante présente les techniques actuelles alors que la mise en œuvre présentée date de 2011.

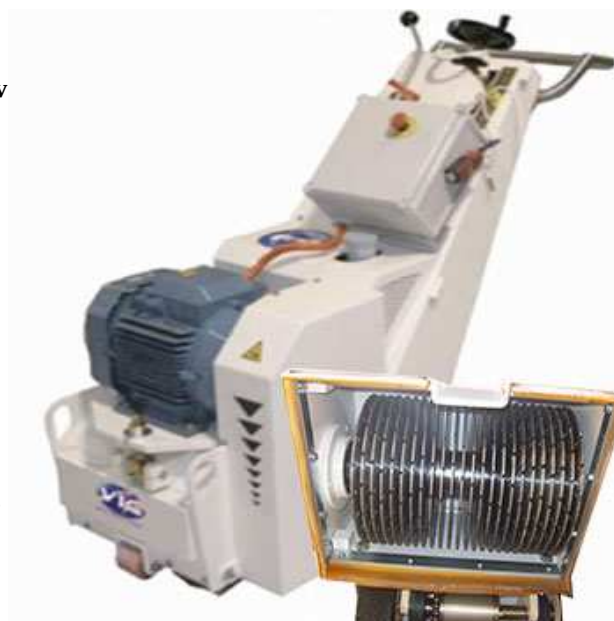
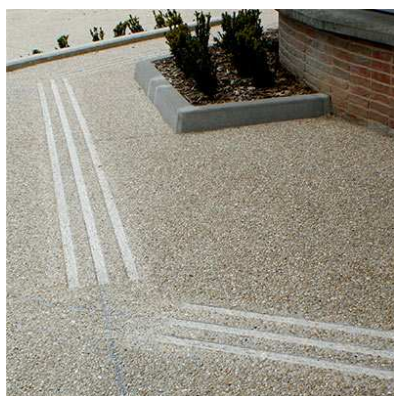
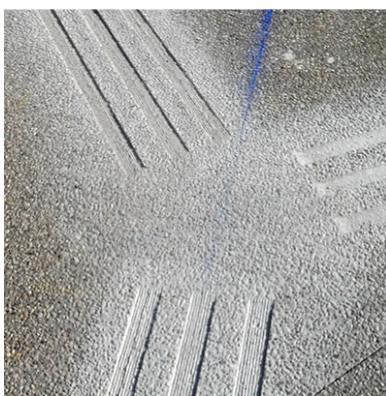
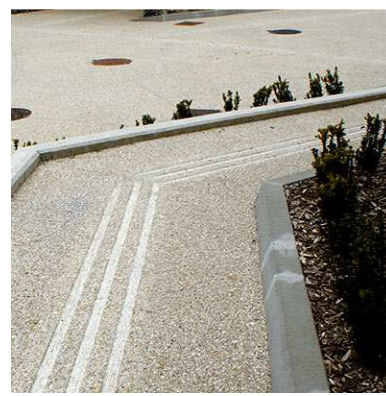
La technique du rainurage, démocratisée dans le secteur agricole afin de palier à la glissance des sols bétons dans les étables, est également utilisée pour le **guidage des personnes à mobilité réduite**, en faisant trois engravures parallèles dans le sol (que ce soit béton ou enrobé). Cela évitant tout décollement de bande PMR puisque les rainures sont effectuées en pleine masse.

Réalisation avec des disques diamantés montés sur un tambour, avec aspiration des poussières
Rendement annoncé pour création de cheminement PMR: **env 500ml/jour**

Fragiliser le revêtement ou le béton afin de pouvoir, grâce à une ponceuse ou un rabot, écrêter toutes les lamelles.

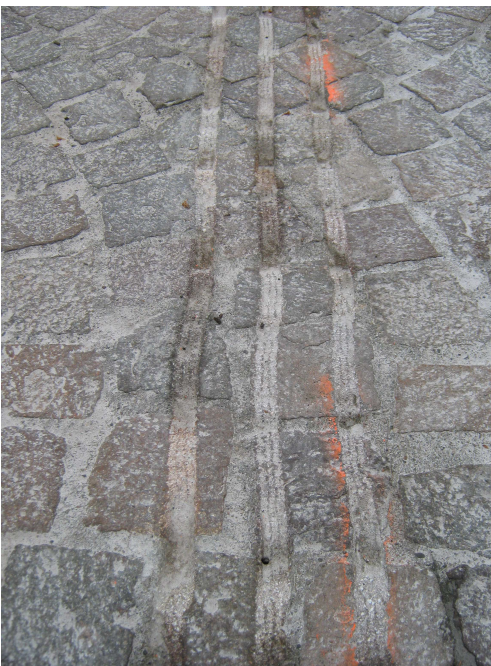
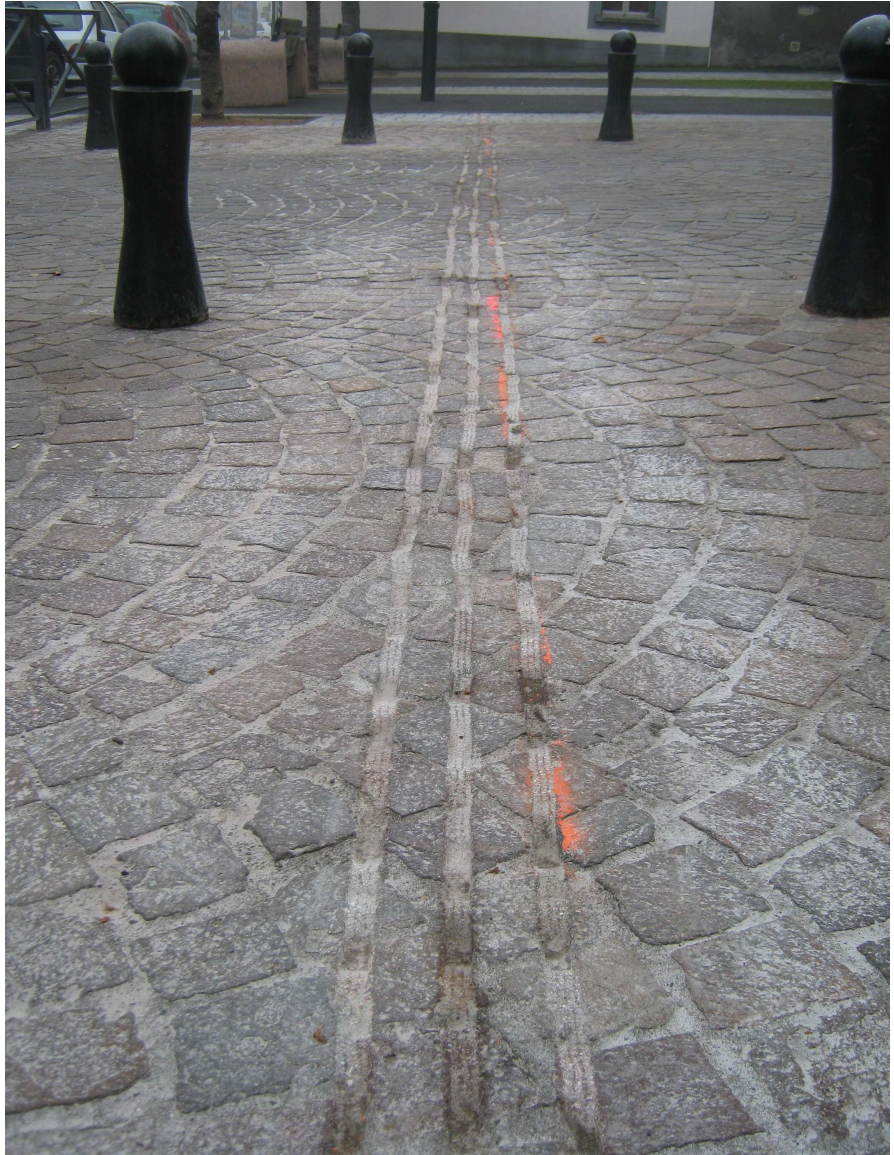
Test réalisé en Février 2011, sur la commune de Clermont Ferrand (sur zone existante vouée à travaux) . La réalisation n'existe plus !!!

Le support choisi est en pavés. La mise en œuvre s'en voit complexifié de par la nature du support .

Le résultat est irrégulier dans le tracé, la profondeur, et manque d'esthétique. A l'usage les associations signalent que le rainurage est difficilement perceptible sur ce type de revêtement du fait du dépôt de sédiments .

La décision est prise par le groupe technique, composé de l'autorité territoriale et de techniciens voirie, d'écarter ce type de réalisation sur la commune.

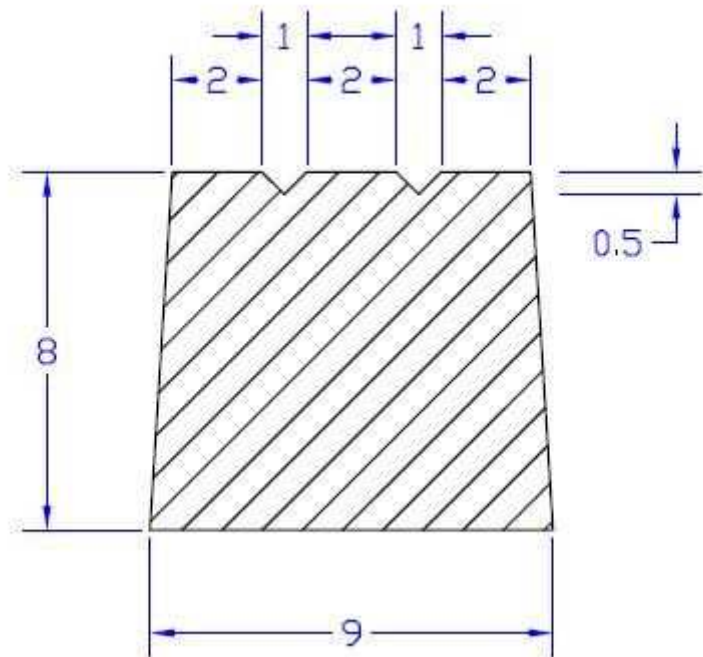
relief négatif sur bordures :

les chargés d'études se renseignent auprès des industriels pour la création de moules en vue de créer des bordures avec relief négatif. Voici la maquette fournie :

En l'absence de normes établies à l'époque, aucune entreprise ne donne suite. La collectivité n'a pas poursuivi dans cette piste.

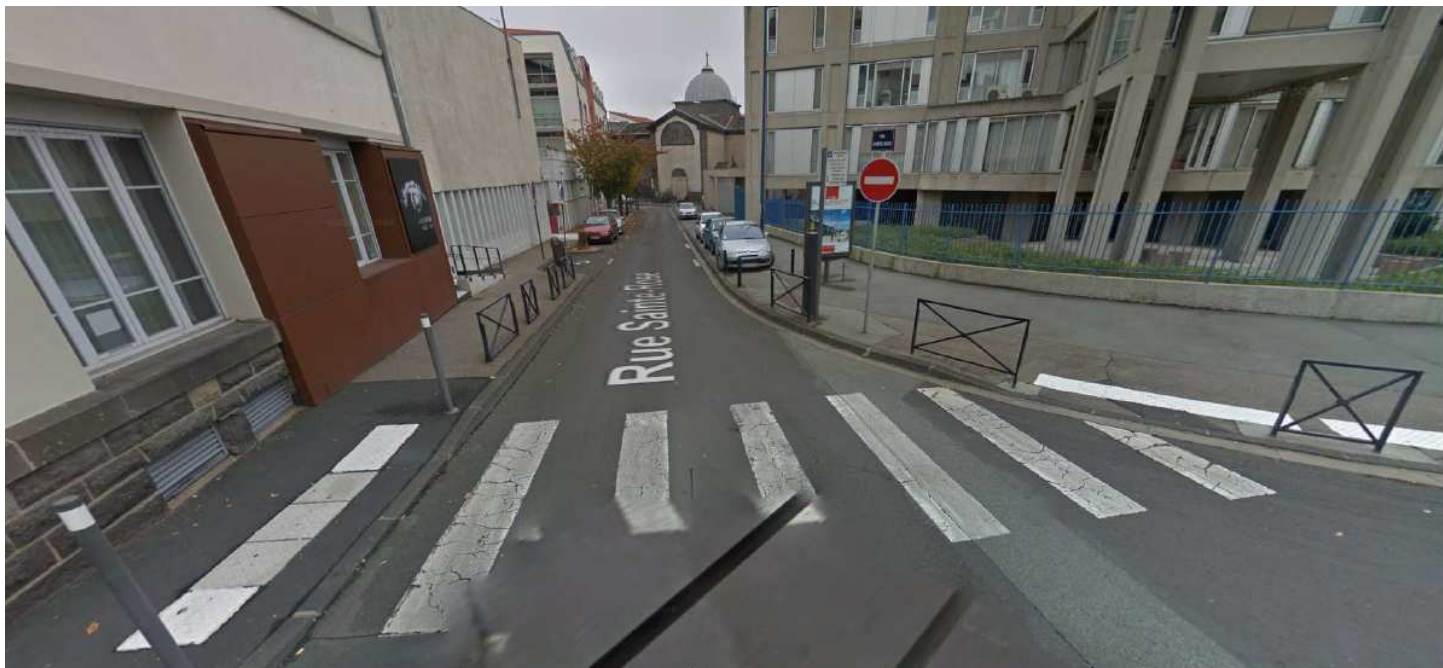
Traversée en Juin 2016

Voici un exemple de réalisation au droit de l'association CRDV (Centre de Rééducation des Déficients Visuels) rue Ste Rose à Clermont Ferrand.

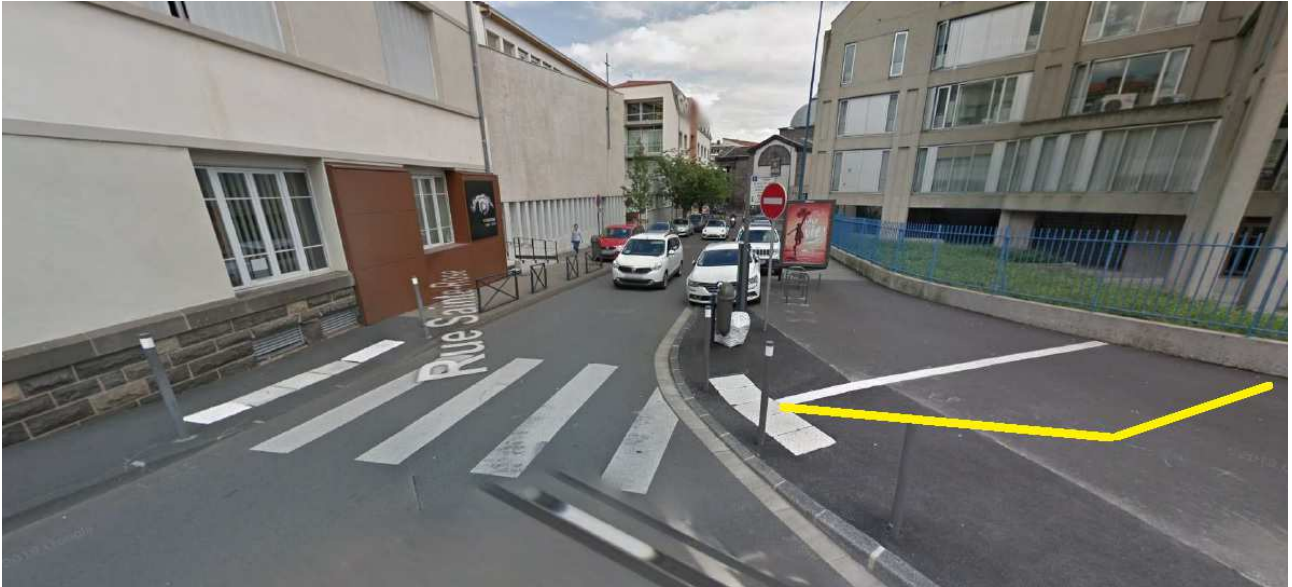
Reste la problématique de l'orientation de la traversée . La BEV coté droit en biais, même si elle n'a pas vocation à diriger, n'invite pas à une traversée droite. Une proposition aurait pu être faite comme représentée en jaune.
