Traversée piétonne et dispositif d'interception pour personnes déficientes visuelles

Identification des besoins des usagers

Organisation d'une visite/test des aménagements existants

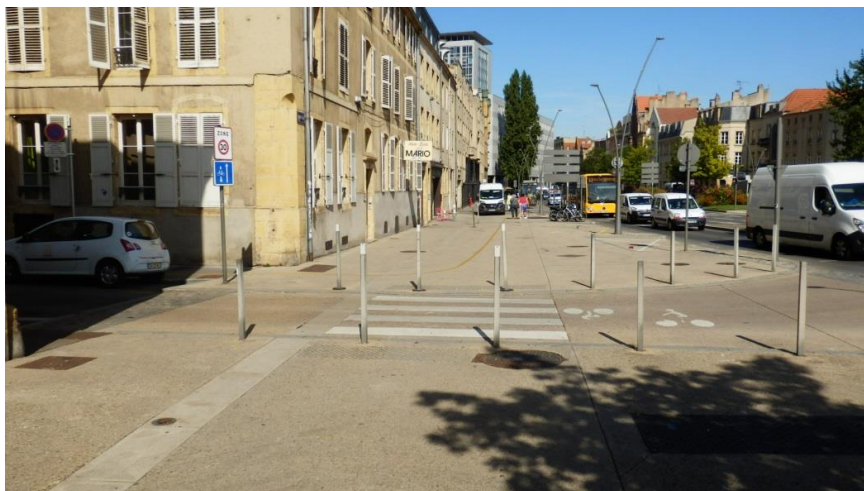
La traversée piétonne rue d'Asfeld : traversée éloignée du bâti, contiguë avec cycle, sur plateau surélevé, et sans bande de guidage (interception/orientation).

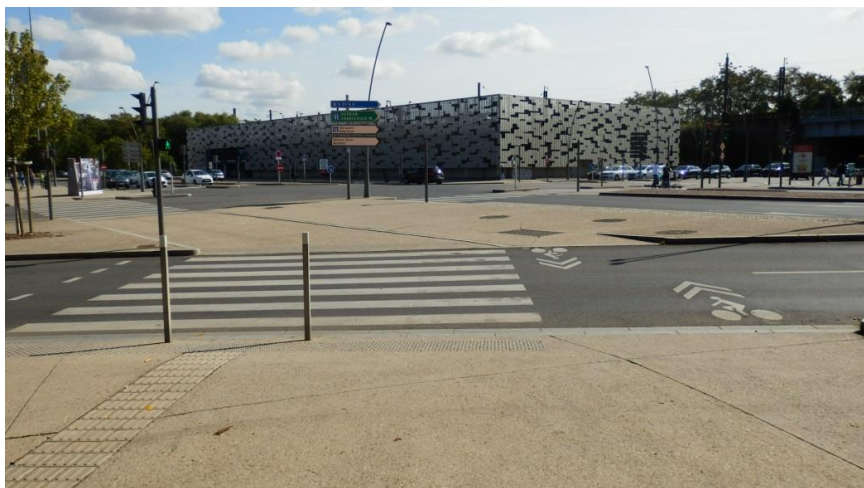
La traversée piétonne place Mazelle : traversée éloignée du bâti, contiguë avec cycle, avec bande d'interception orientant vers la traversée côté bâti mais pas sur l'îlot central.

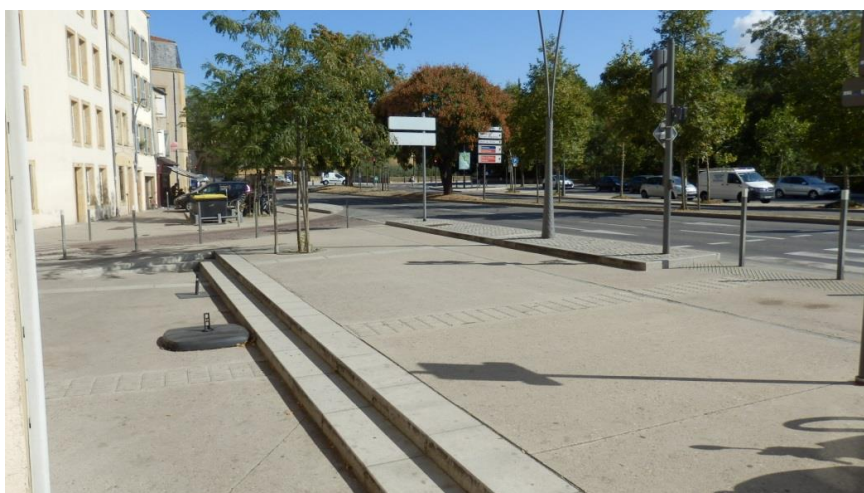
La traversée piétonne boulevard Maginot : traversée éloignée du bâti, contiguë avec cycle, avec bande d'interception orientant vers la traversée et emmarchement à franchir côté bâti.

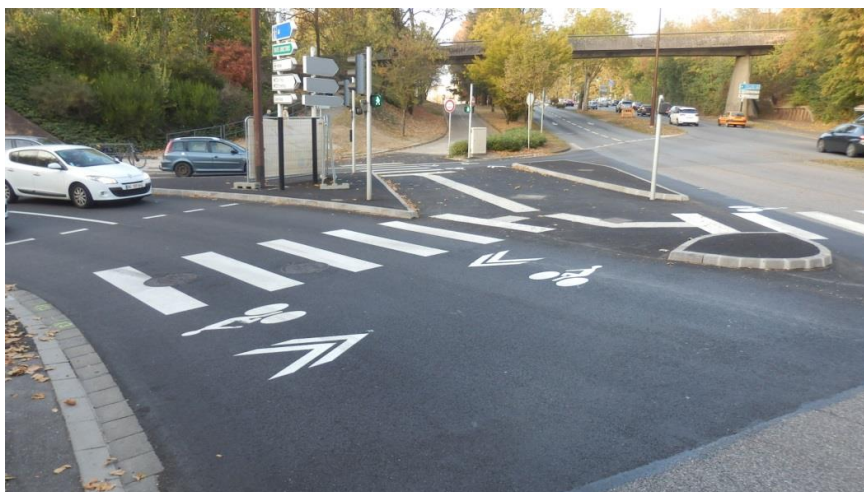
Les traversées piétonnes de la rue Ranconval : traversées contiguës avec cycle avec ilot central et bandes d'interception orientant vers les traversées.

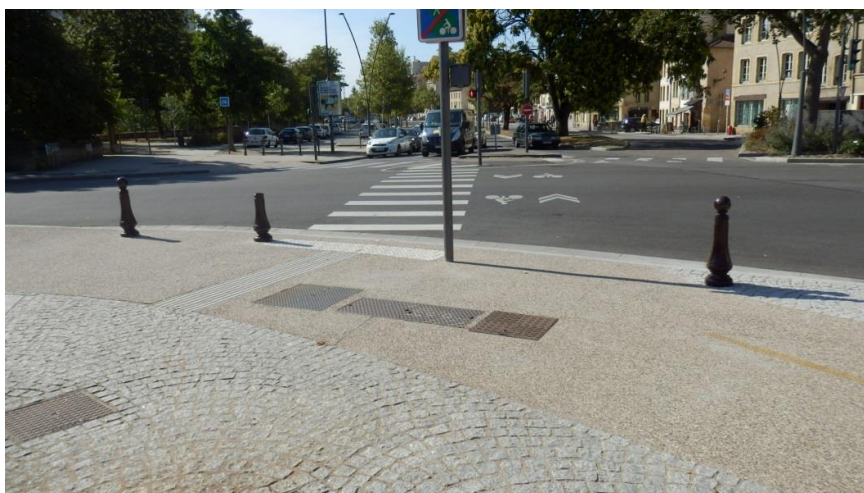
La traversée piétonne carrefour Ranconval Maginot : traversée contiguë avec cycle avec bande d'interception en limite de revêtement dédié au cheminement piéton mais sans donner d'indication sur l'axe de la traversée.

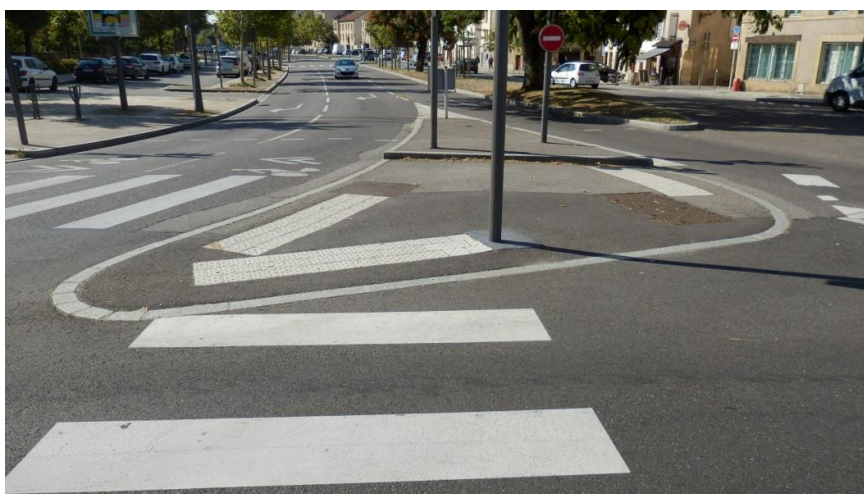
La traversée piétonne carrefour Ranconval - Maginot : traversée contiguë avec cycle sur ilot restreint, sans bande d'interception.
