# Renaturation de l'ancien site VAL BOVAL

Villes de ARTRES et  
SEPMERIES

- Convention opérationnelle signée entre l'EPF, Valenciennes Métropole, les communes de ARTRES et de SEPIMERIES le 20/05/2023 pour une durée de 7 ans.
  - Projet de renaturation sur une ancienne friche industrielle
  - Site fermé au public (volonté collectivité)
  - Réutilisation des matériaux inertes dans la conception du projet (économie circulaire)
- Ancien site industriel qui a été exploité par diverses activités de 1899 jusqu'à la déclaration de cessation d'activité totale en date du 22/12/2022.
- Acquisition de la friche effectuée en date du 16/11/2023 auprès de la SCI GOJAC

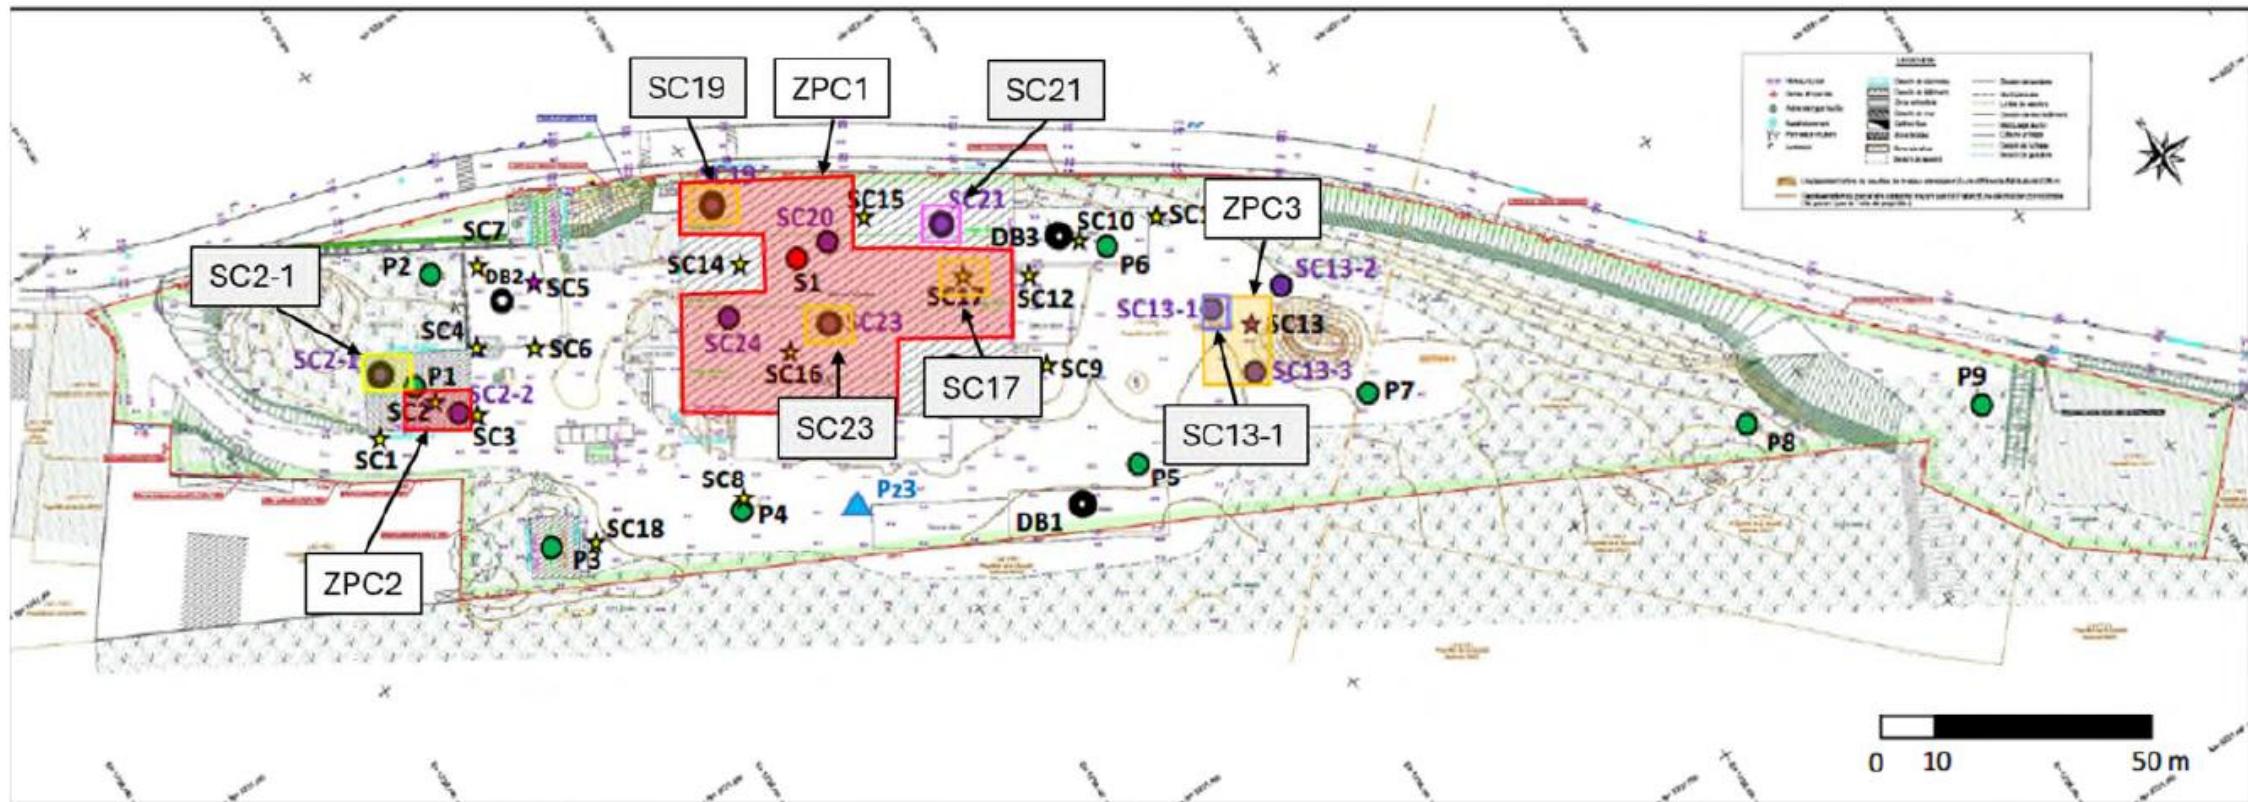
- Pollution concentrée ou spots en sulfates
- Pollution concentrée en nitrates
- Spot de pollution en polychlorobiphényles (PCB)
- Spot de pollution en sulfates et hydrocarbures aromatiques polycycliques (HAP)
- Spot de pollution en hydrocarbures aromatiques polycycliques (HAP)

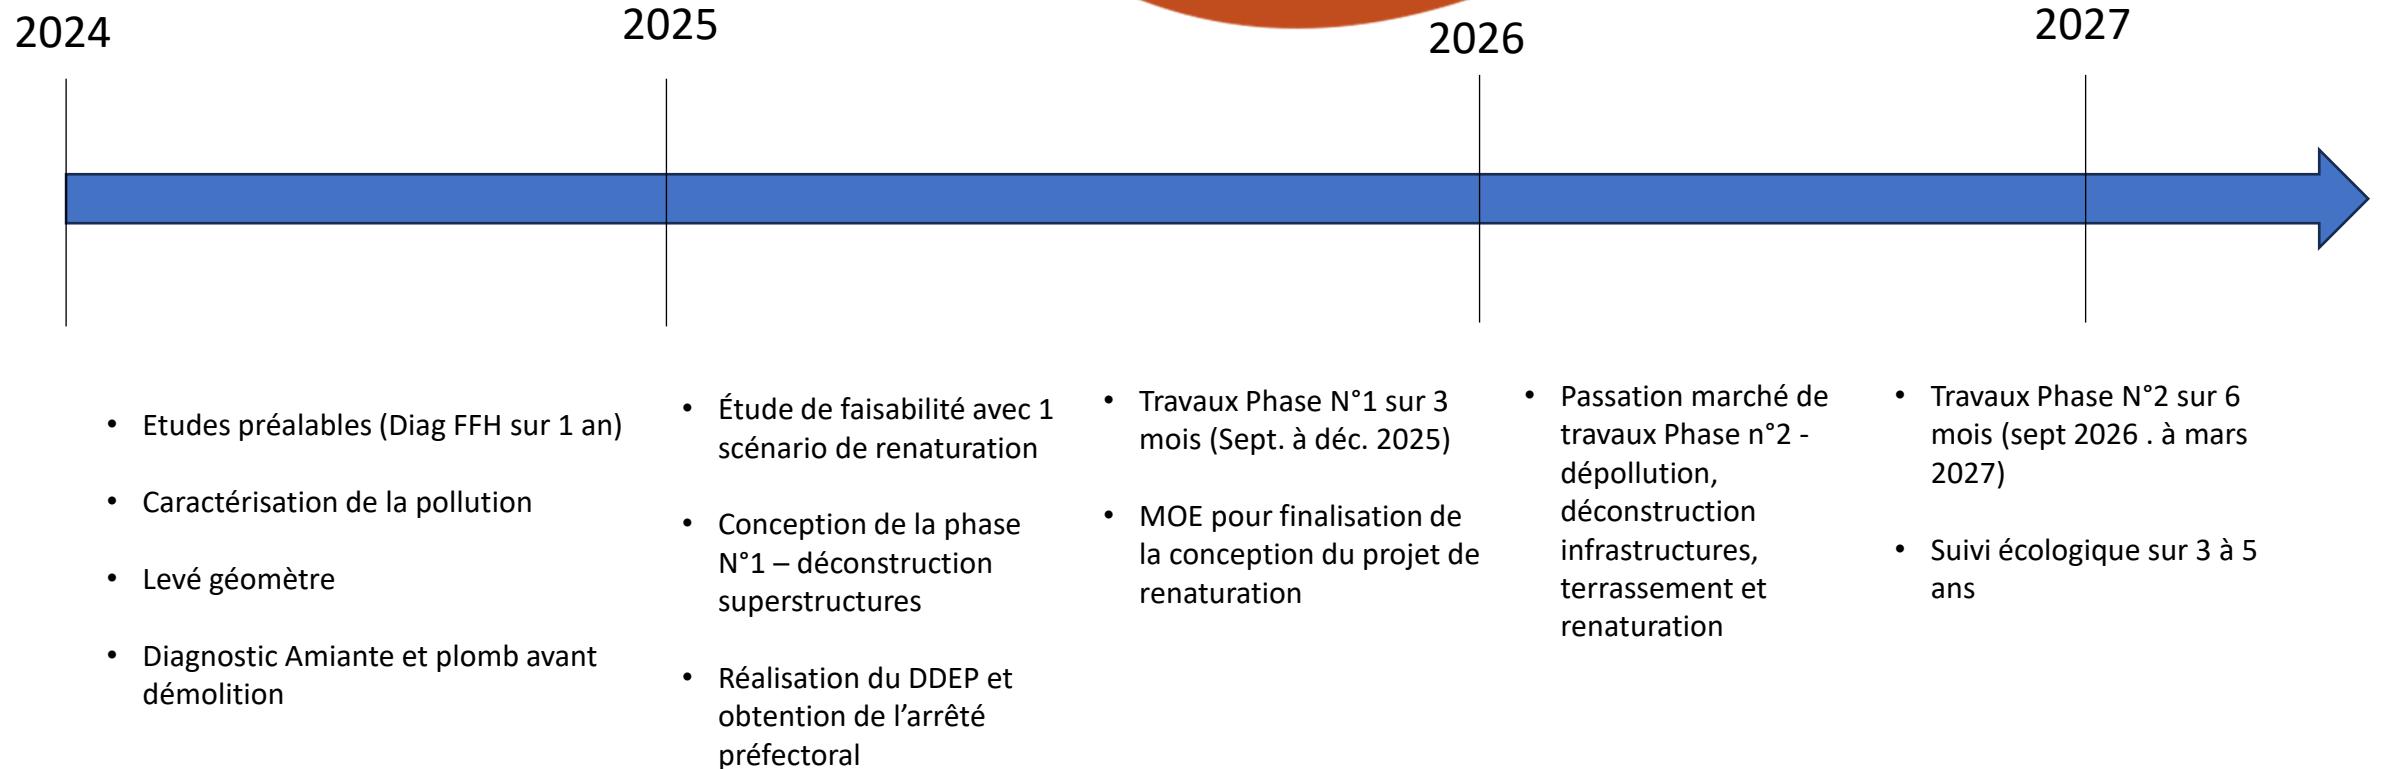
# Planning et phasage de l'opération

- Phase N°1 (2025) – déconstruction des superstructures pour mise en sécurité du site (travaux sur 3 mois)
- Phase N°2 (2026) – déconstruction localisée des infrastructures, traitement in situ de la pollution, terrassement et gestion de la renouée, travaux de renaturation (travaux sur 6 à 7 mois)

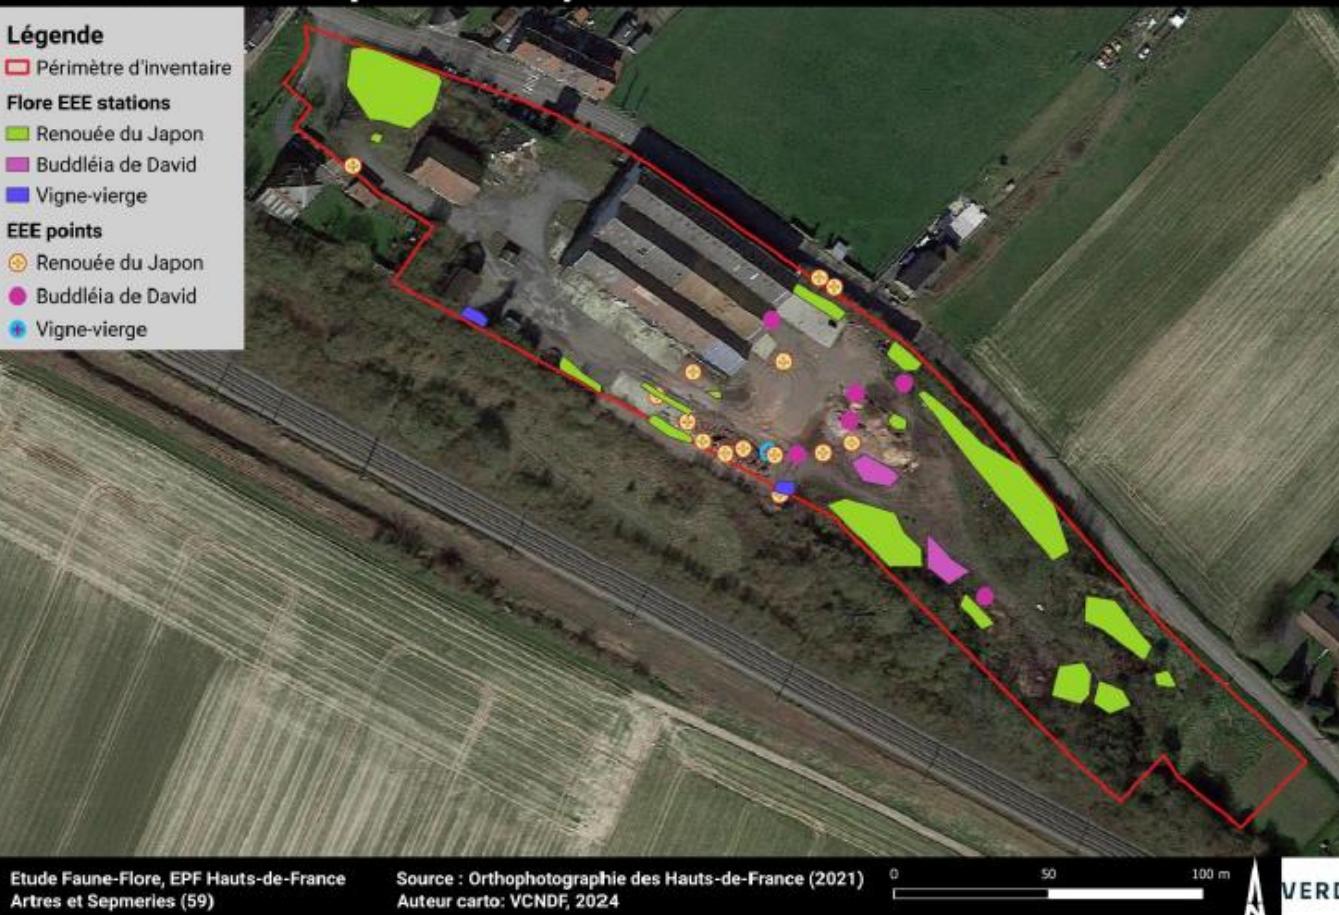
## Localisation des Espèces Exotiques Envahissantes

Renouée du Japon (*Reynoutria japonica*) : 2265m<sup>2</sup> et des pieds isolés

Buddléia de David (*Buddleja davidii*) : 198m<sup>2</sup> et des pieds isolés

Vigne-vierge commune (*Parthenocissus inserta*) : 55m<sup>2</sup> et des pieds isolés.

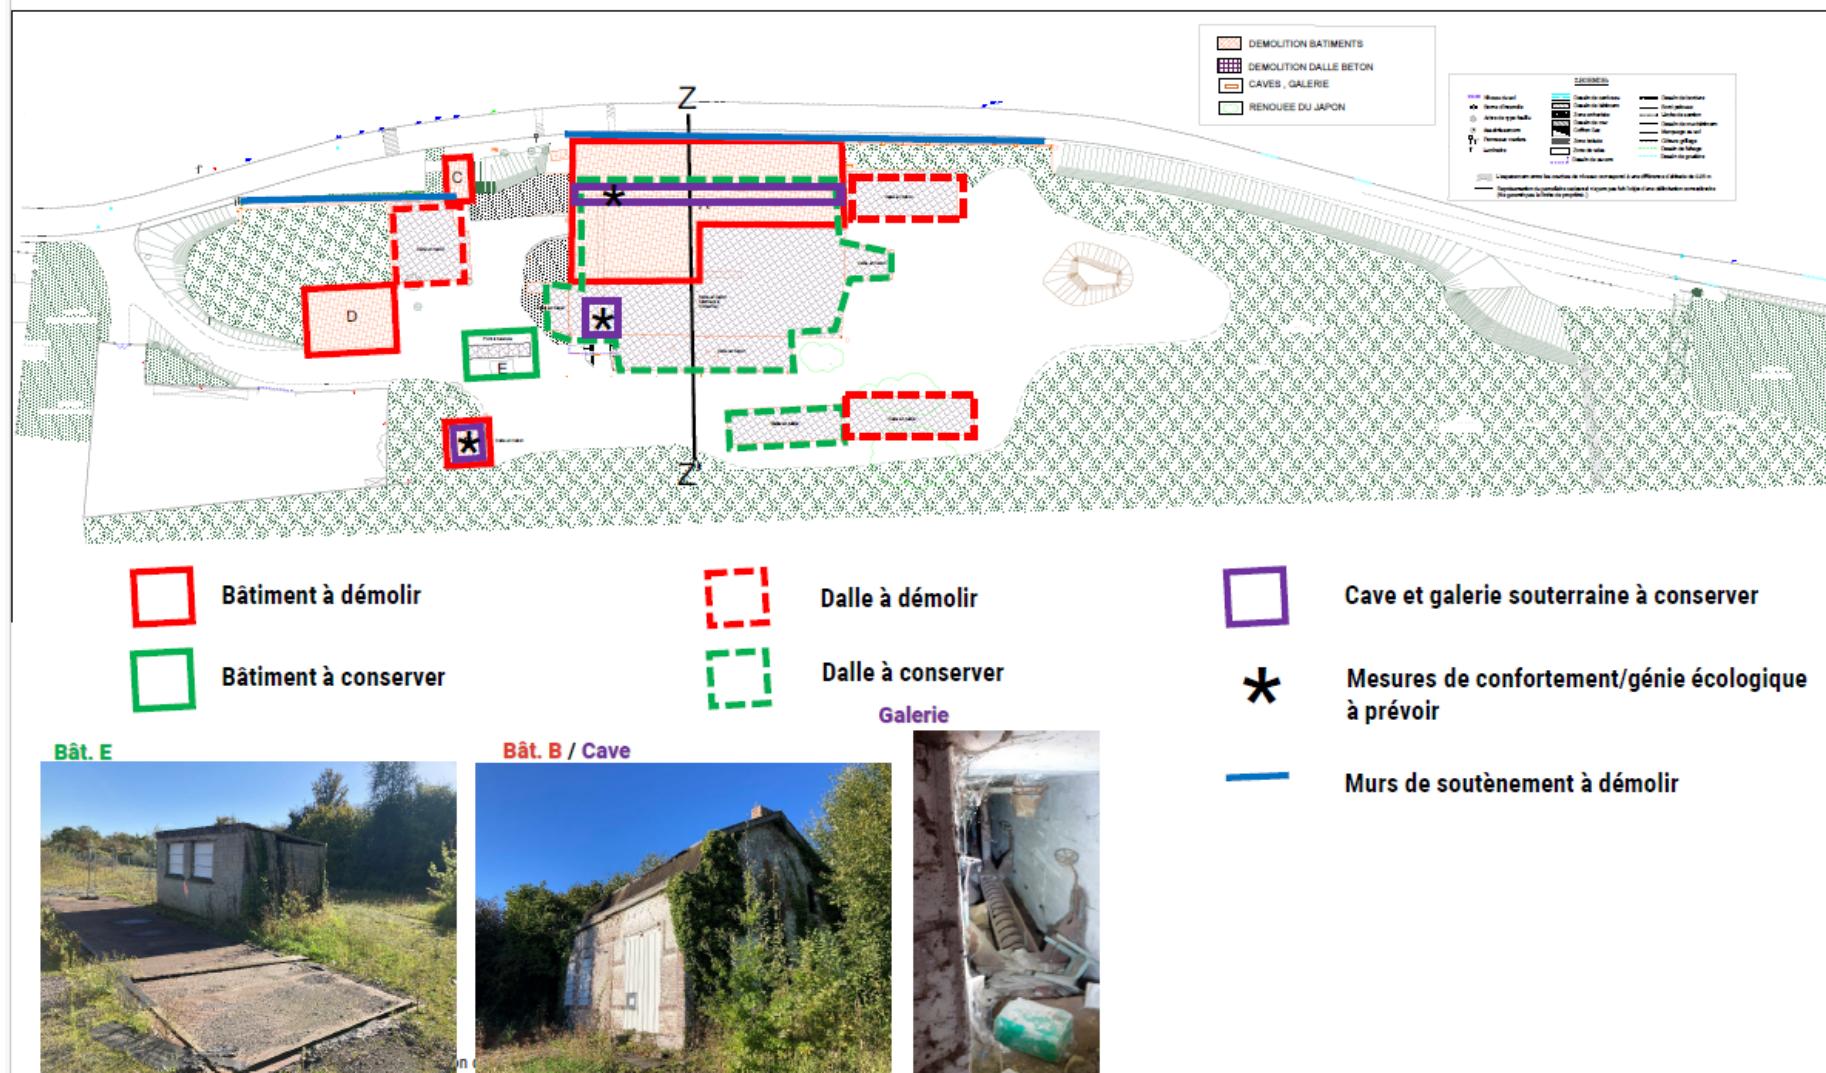
Prise en compte des bâtiments et de leurs états = Plan des démolitions/conservations  
(Tauw) - synthèse

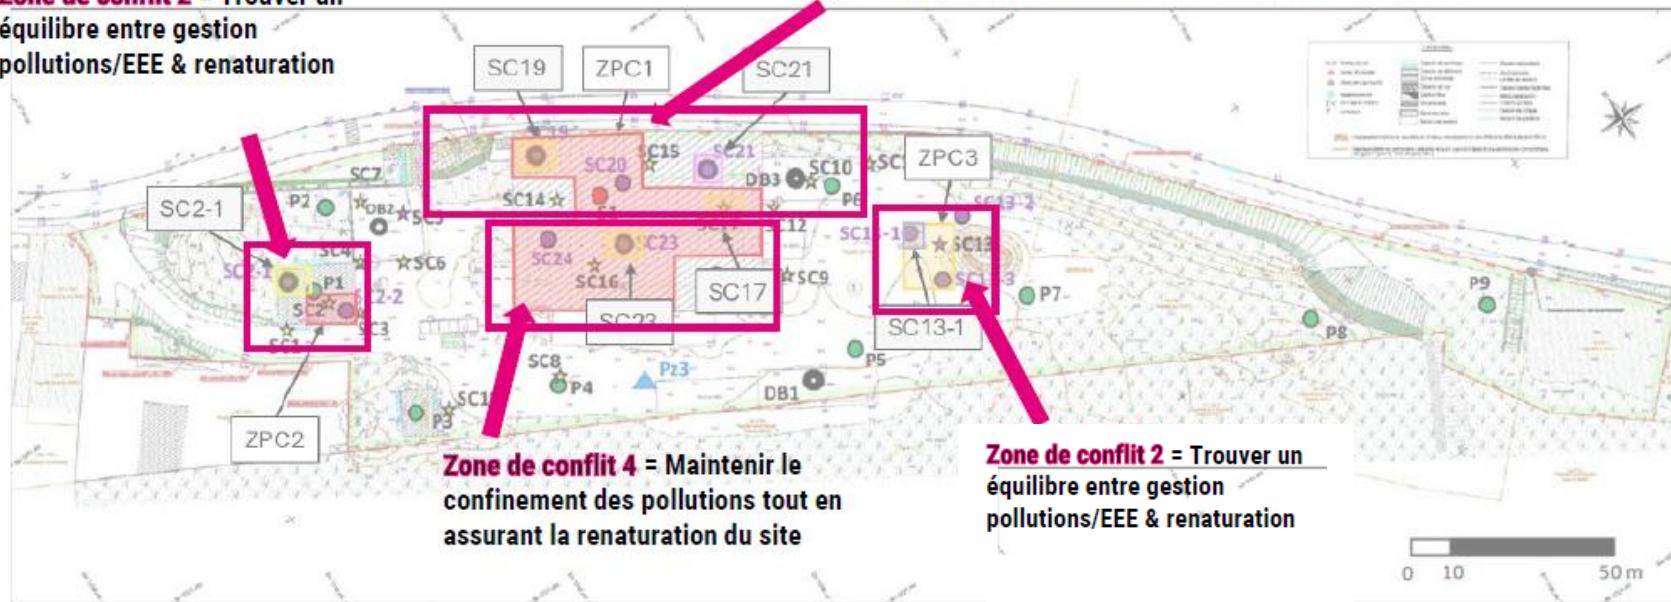
Figure 4-6 Localisation des zones de pollution concentrée et des spots de pollution

- Pollution concentrée ou spots en sulfates
  - Pollution concentrée en nitrates
  - Spot de pollution en polychlorobiphényles (PCB)
  - Spot de pollution en sulfates et hydrocarbures aromatiques polycycliques (HAP)
  - Spot de pollution en hydrocarbures aromatiques polycycliques (HAP)

- Volonté de conserver les pollutions en place, en évitant leur migration (nappe?) et en assurant leur confinement (dalles bétons existantes à conserver ?)
  - Rendre compatible le projet de renaturation avec la gestion in-situ des terres polluées =
  - **Zone 1 : talutage et confinement sous geomembrane**
  - **Zone 2 : export des terres polluées et enfouissement des FFF**

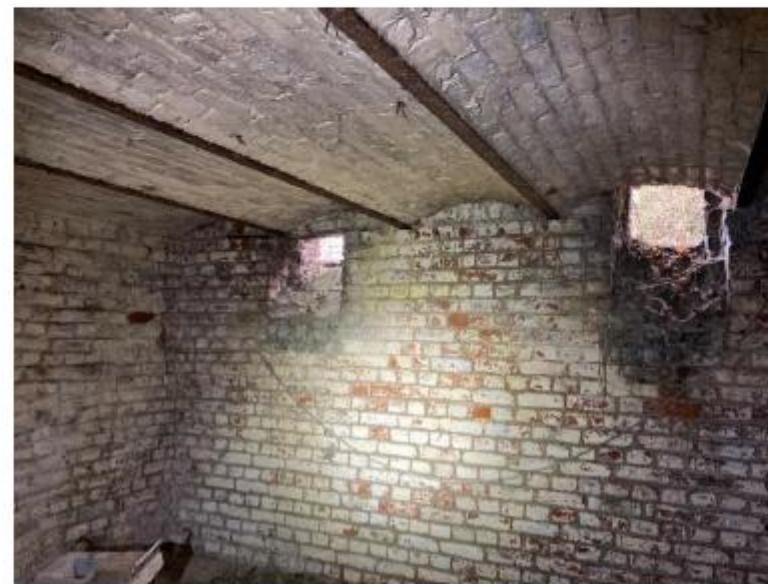
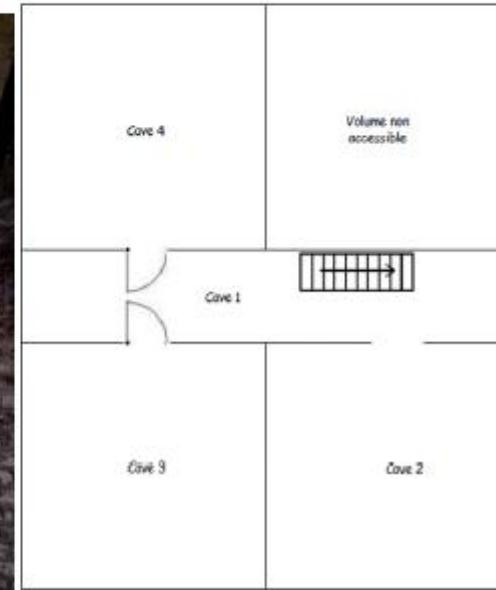
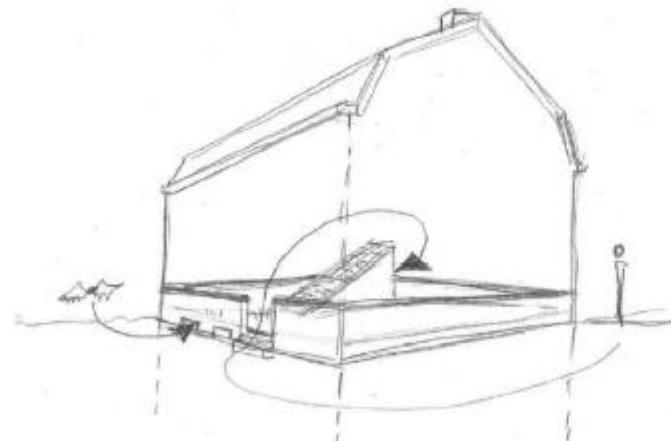
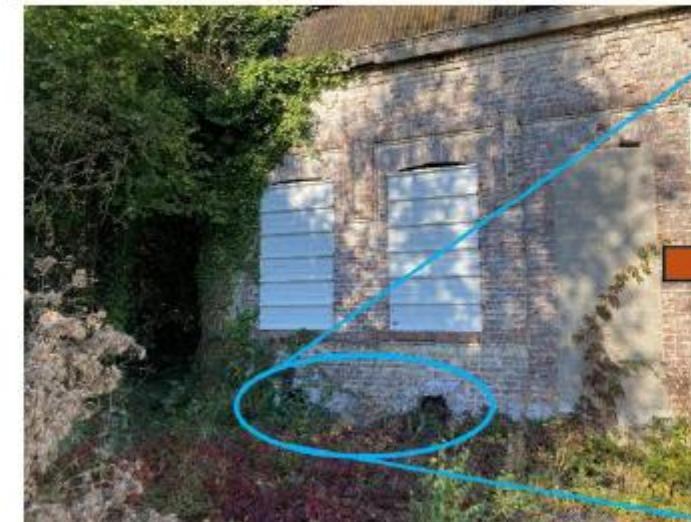
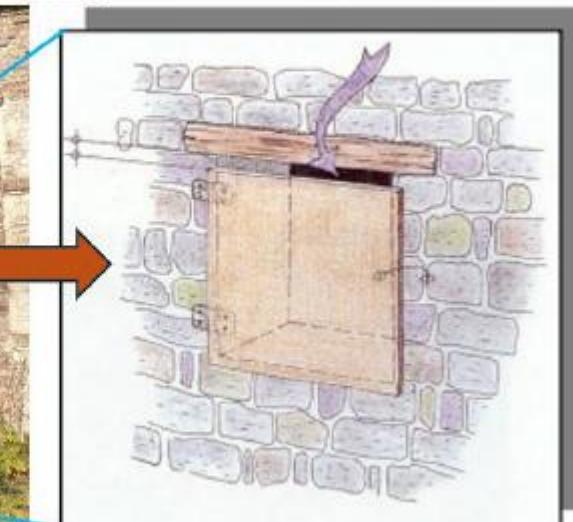
### Caves du bâtiment B :

Aménagement des 4 soupiraux

Installation de micro-gîtes :

Briques alvéolées (15), Briques plâtrières (15), Parpaings (10) et Contreplaqué OSB sur tasseau avec espacement de 5cm par rapport au mur (5)

Création d'un accès depuis l'escalier existant

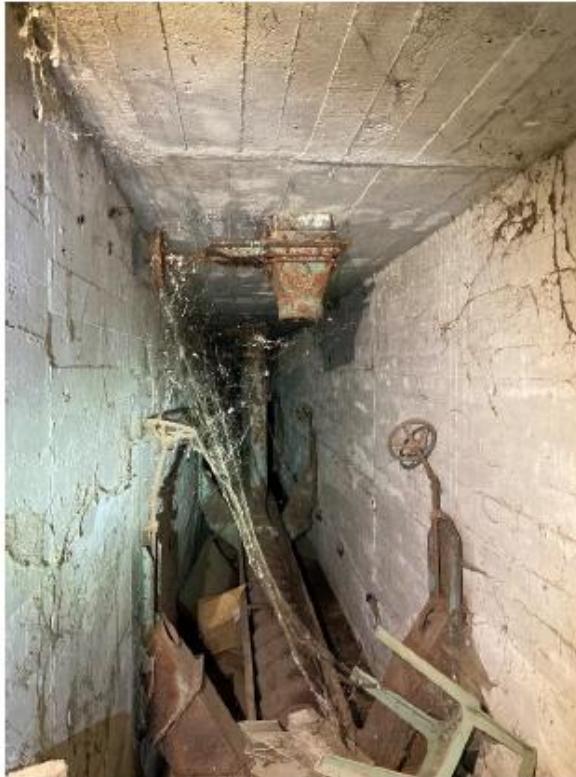
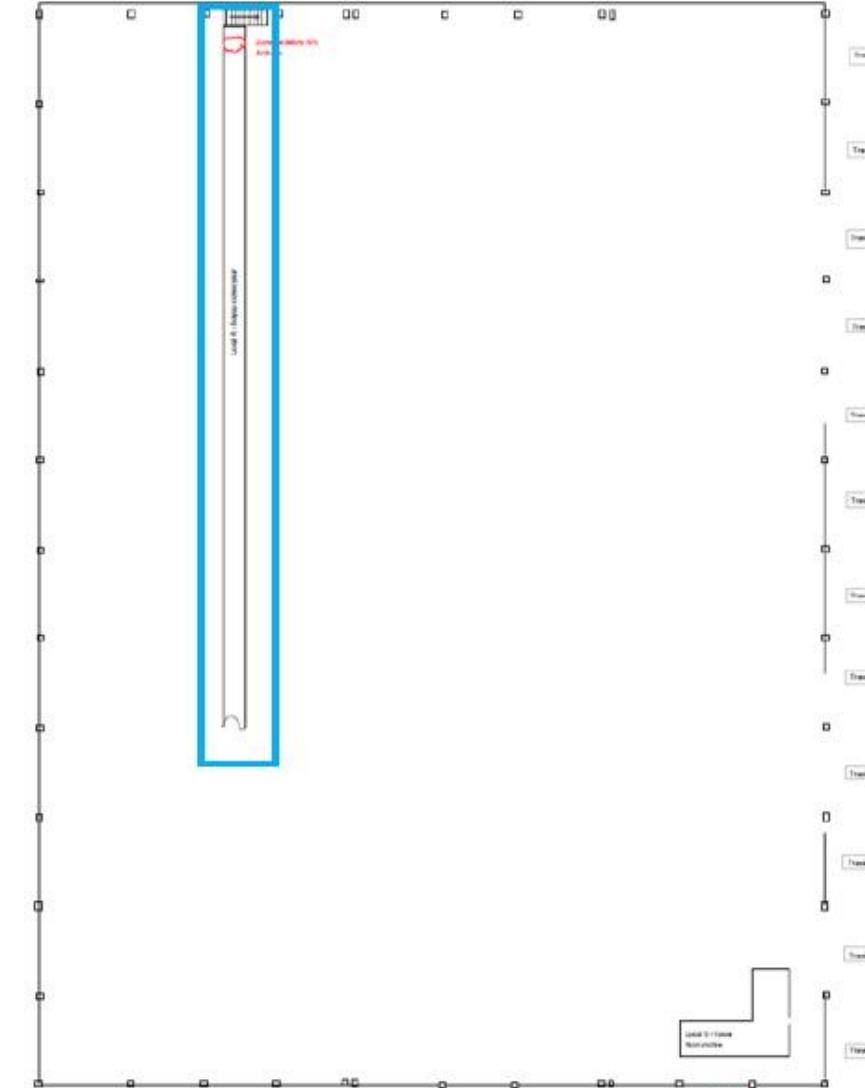
### Galerie souterraine A :

Aménagement d'un accès

Installation de micro-gîtes : Briques alvéolées (10), Briques plâtrières (10), Parpaings (5) et Contreplaqué OSB sur tasseau avec espacement de 5cm par rapport au mur (4)

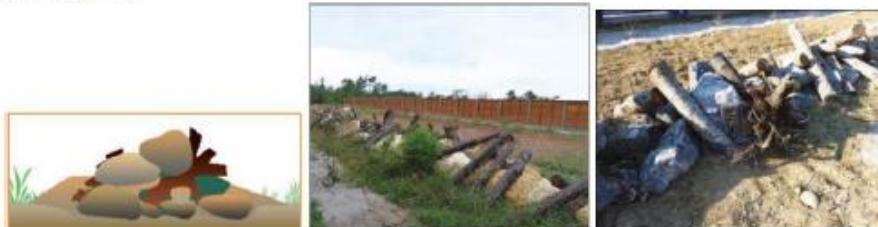
Figure n°5 : Andain de roches et de rondins de bois sur l'écopoint de l'ATO. Source : Cerema et LPO Drôme.
