Reconstruire la RD91 après la Tempête Alex

Recours au marché
conception – réalisation
MOA / Entreprise

Réalisation d'un ouvrage d'art sur la RD91

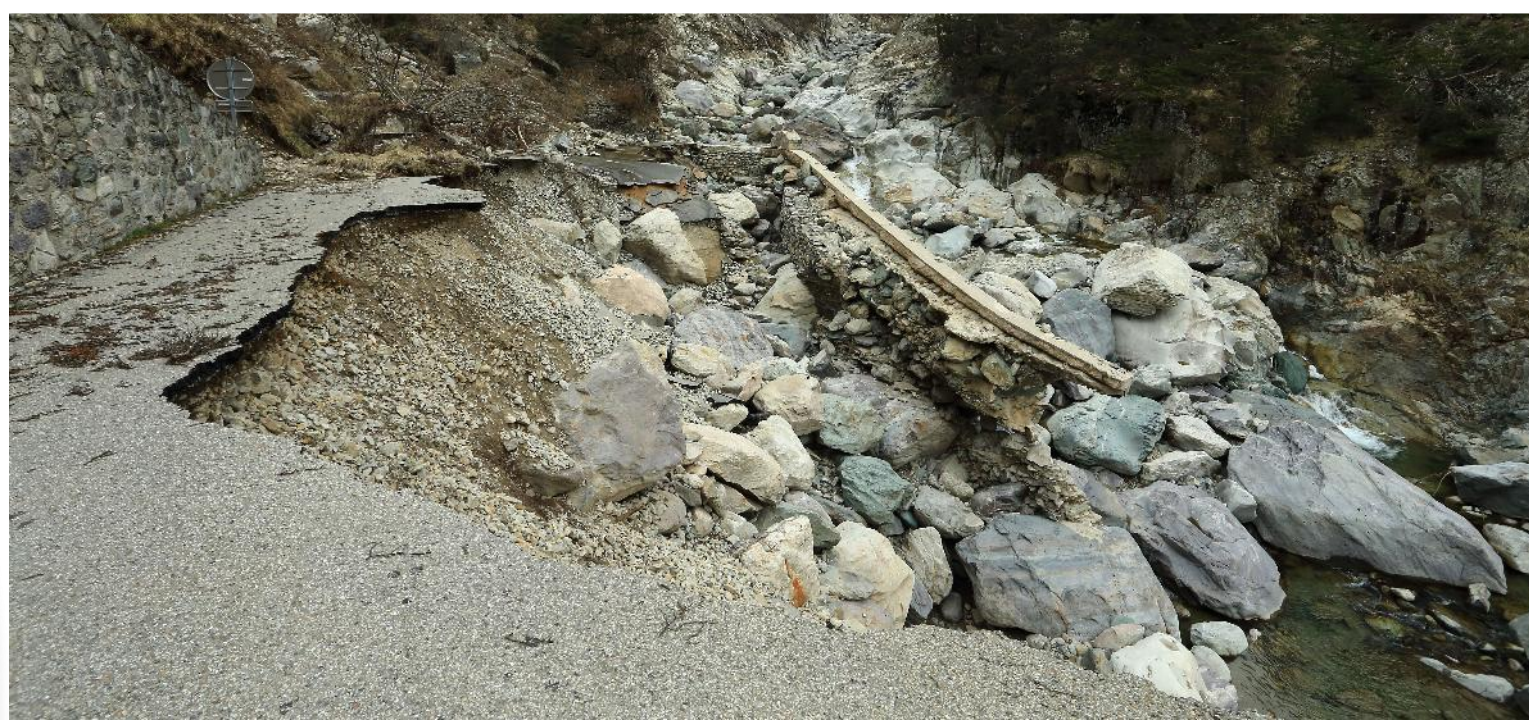
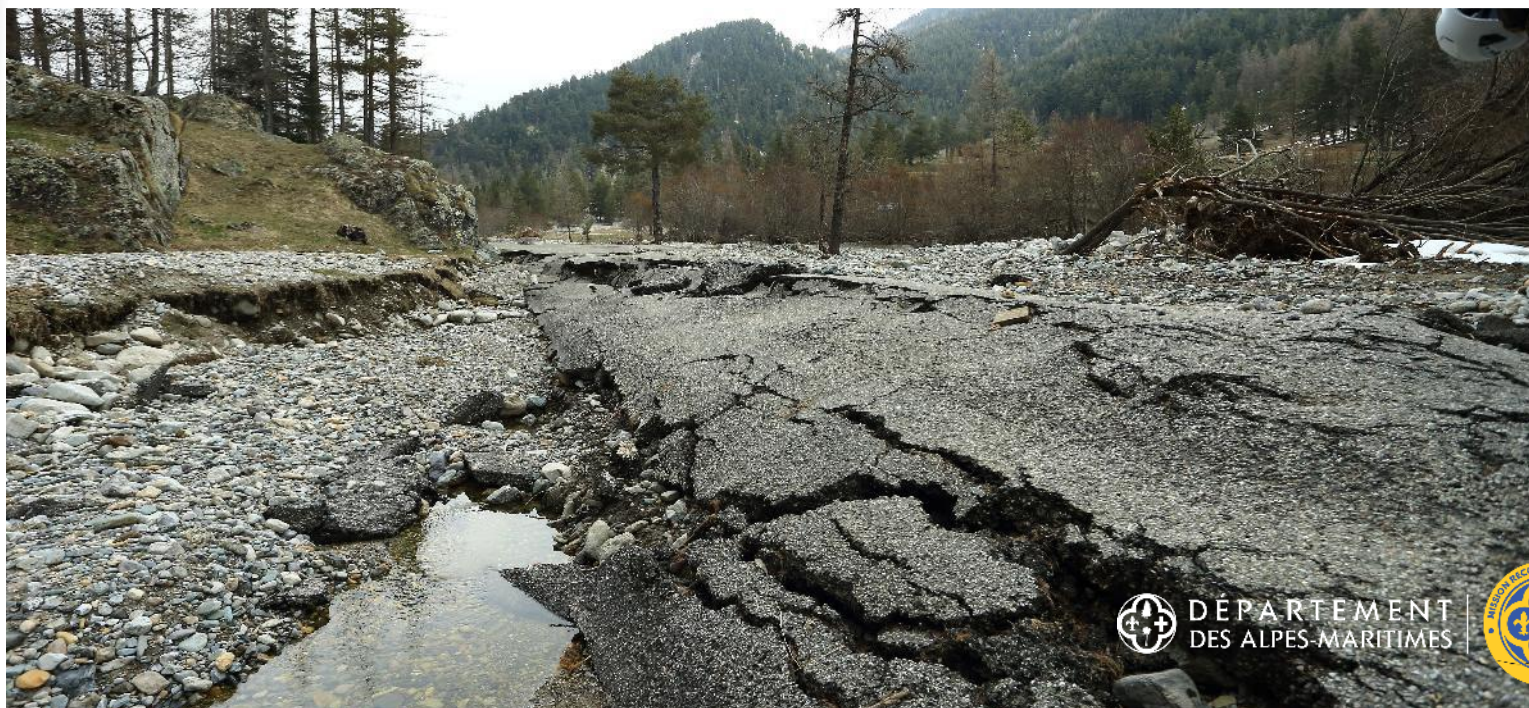
- Seul accès routier vers le Hameau de Castérino **coupé dès le premier kilomètre** ;
- **44 brèches** identifiées dont certaines où la **RD91 a totalement disparu** ;
- **Accès possible via pistes** de Speggi, Peïraficca, 46 lacets **hors période hivernale** ;
- **Travaux de grande ampleur** sur le tronçon de la RD91 avec des déroctages, des soutènements, des protections contre les mouvements de terrains, des reprises de maçonneries et d'enrobés...

**Objectif : Déneigeable jusqu'au
Lac des Mesches fin 2021**

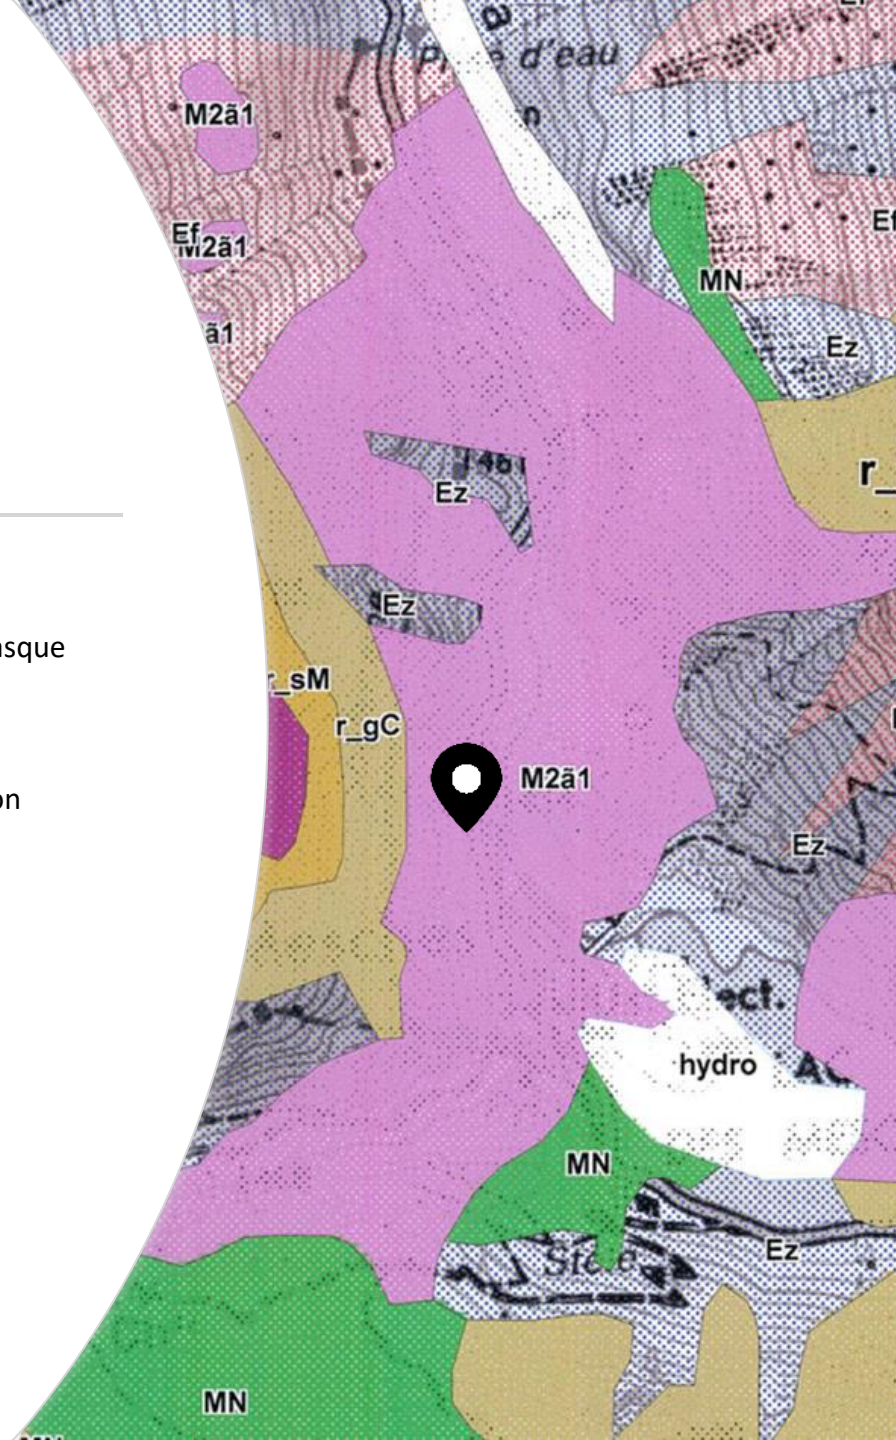
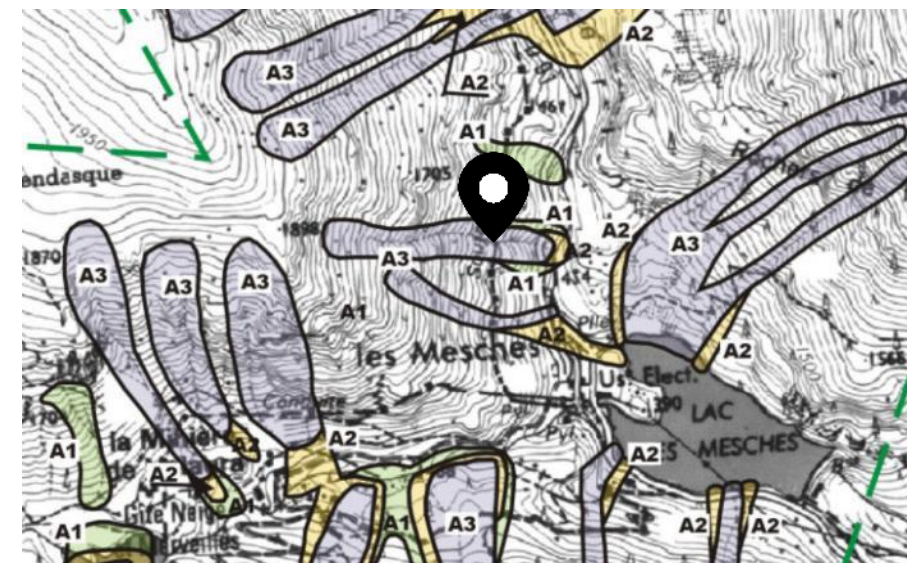
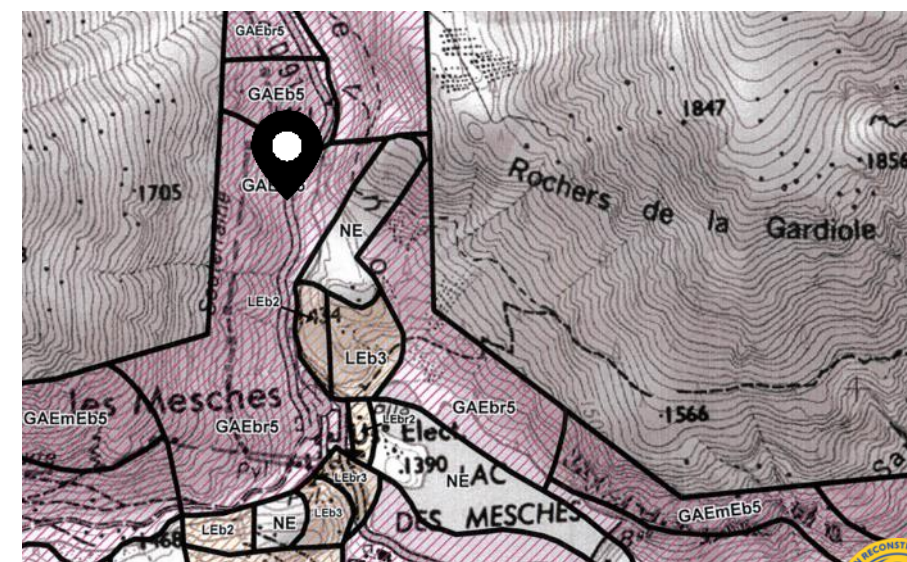
La brèche 25

- **Géologie du site :**

Anatexites du complexe de Chastillon-Valmasque

- **Aléa mouvement de terrain :**

GAEbr5 = Aléa élevé à très élevé de réception d'éboulements de grand ampleur

- **Aléa avalanche :**

A3 = Aléa élevé d'avalanche

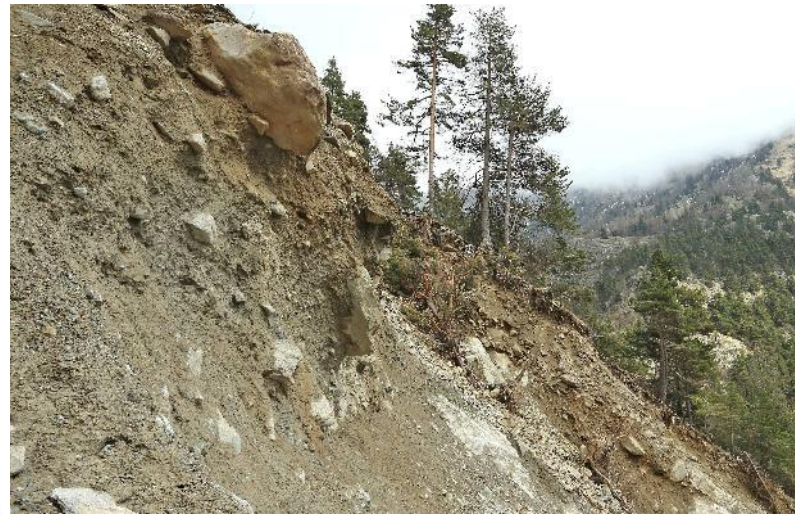
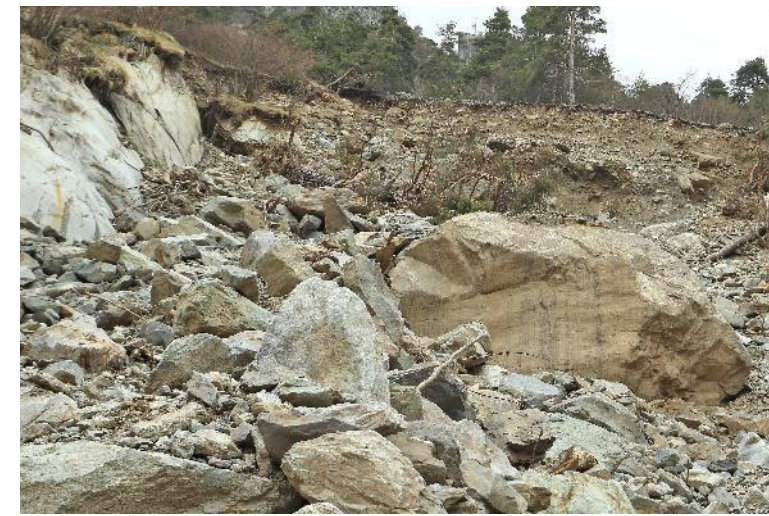
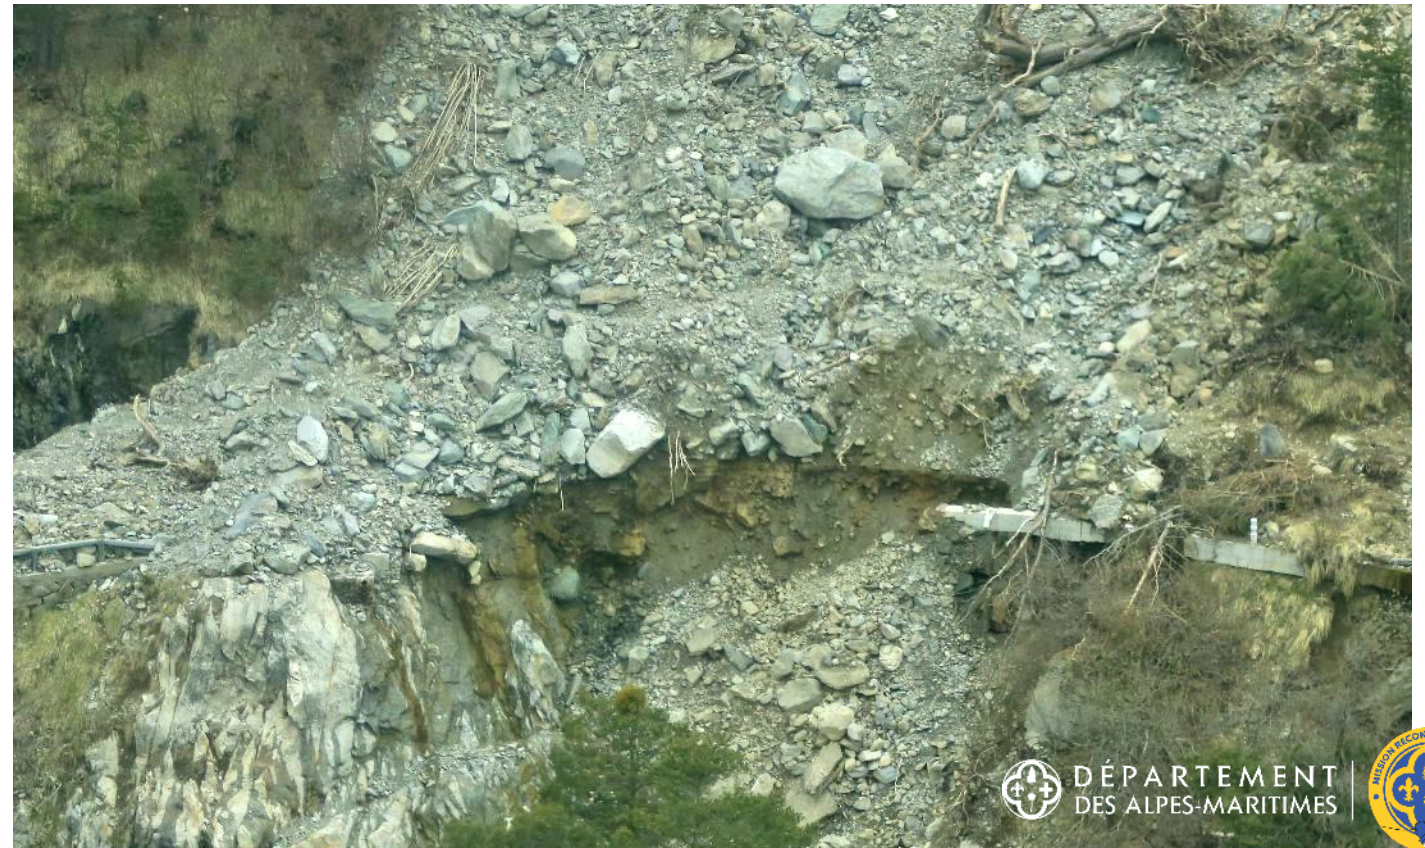
La brèche 25

- Glissement de terrain de grande ampleur (170m de long / 53m de large / 100m de dénivelé) situé à 1435m d'altitude ;
- Une portion de route complètement **détruite sur 50m linéaires** ;
- Un aléa chute de blocs **très élevé** ;
- Un **couloir d'avalanche** identifié.

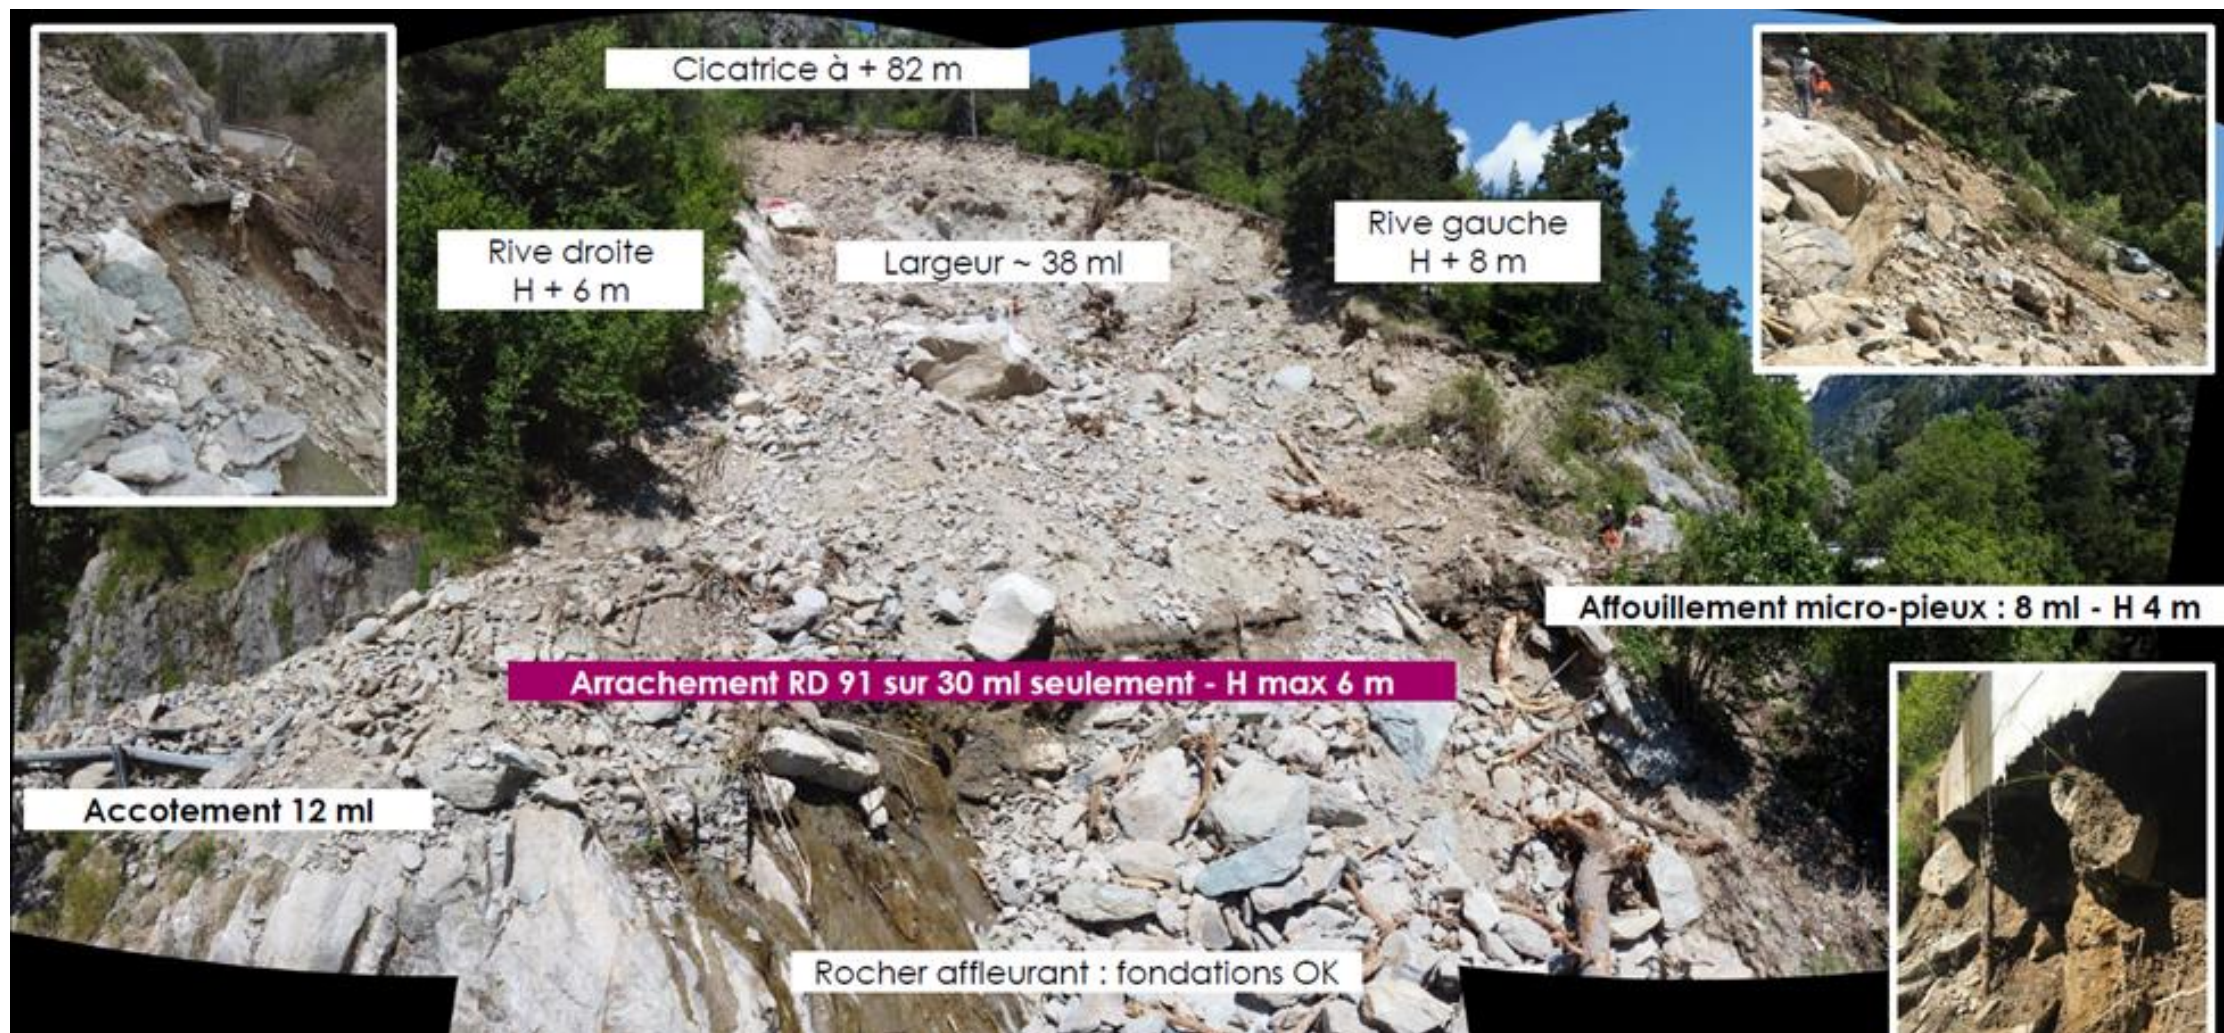
Premiers relevés depuis le TN sur site :

Un cumul d'aléas gravitaires, géologiques & hydrauliques :

Limites de faisabilité d'un « pont » :

- Couloir d'avalanche actif (CATEX) : tirant d'air ?
- Risques résiduels / éboulements sur culée : étraves, maintenance filets ?
- Approvisionnement (lacets, blondin, piste dédiée... ?)

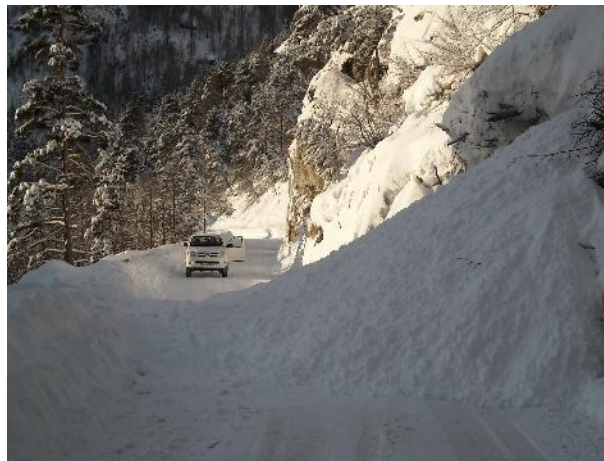
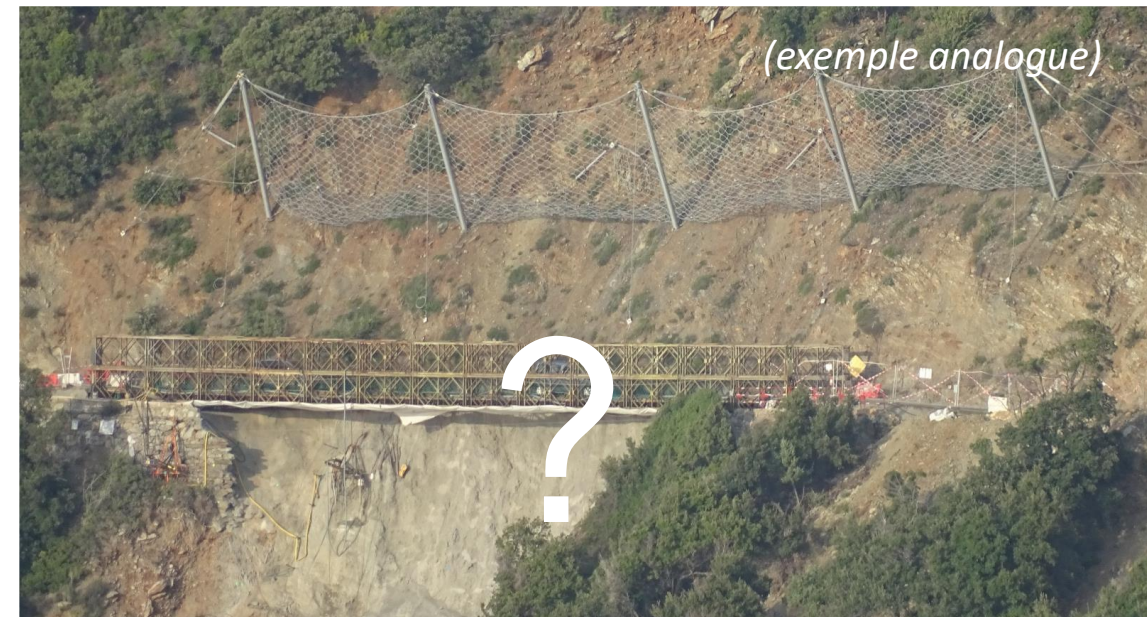
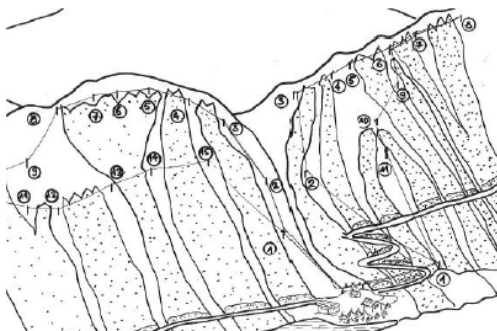
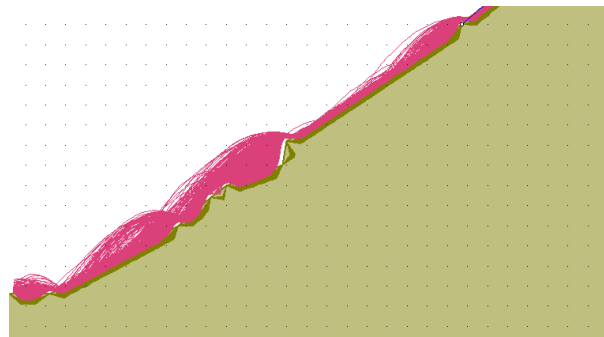
Historique.Fonctionnement
Altitude de départ : 1820m Altitude d'arrivée : 1360m - Fréquence : annuelle - Coupe la route, couvre le parking.
Sites EPA

= OA type galerie préférable

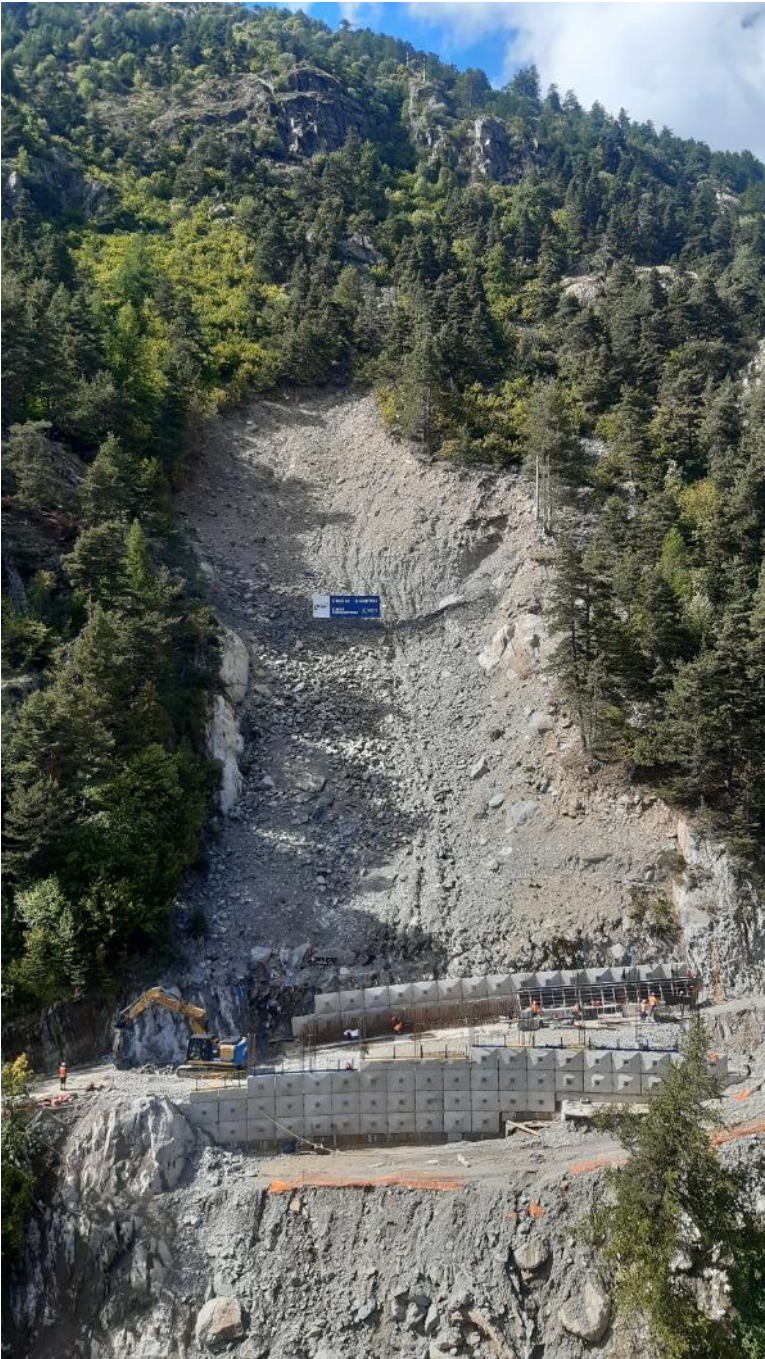
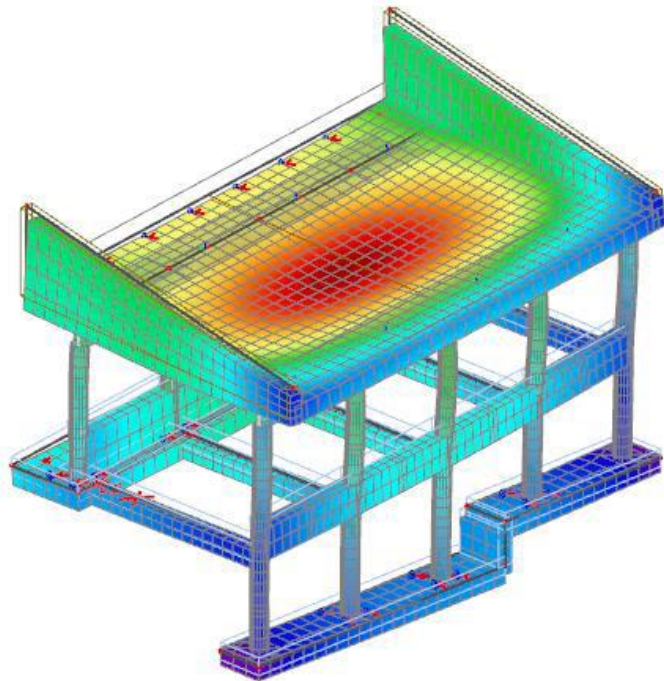
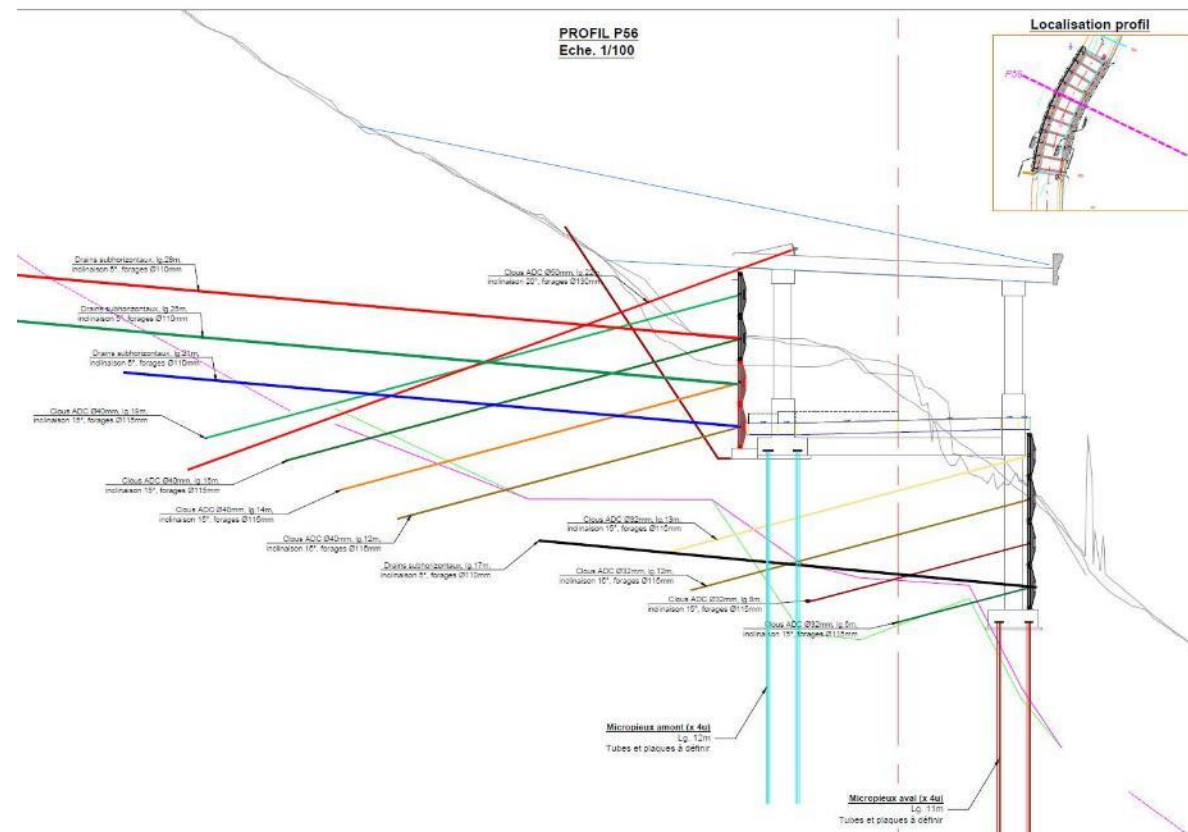
Ingénierie & dimensionnement :

- Méthode issue des guides suisses
- Soutènement aval 250 m² + amont 300 m² (préfa. ADOC)
- 200 clous \varnothing 40-50 mm, forés en \varnothing 115 mm jusqu'à 20 m de prof.
- 100 micropieux \varnothing 177 mm ép.10 mm, forés en 250 mm jusqu'à 12 m
- Drains subhorizontaux...

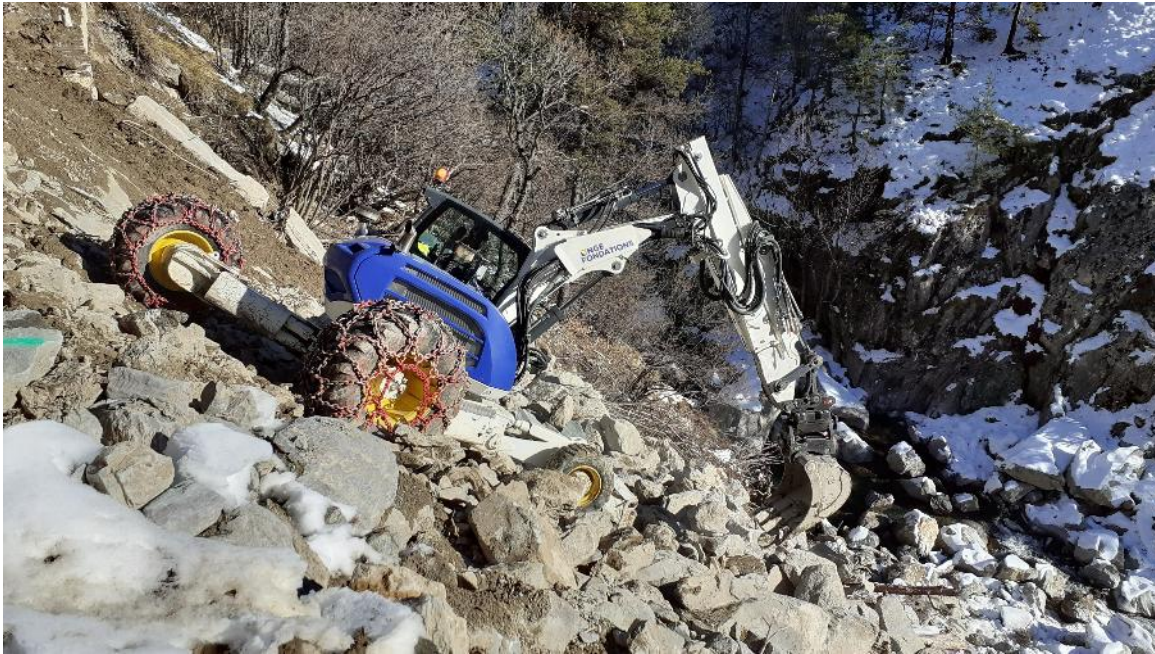
Minages et purge du glissement à la pelle araignée

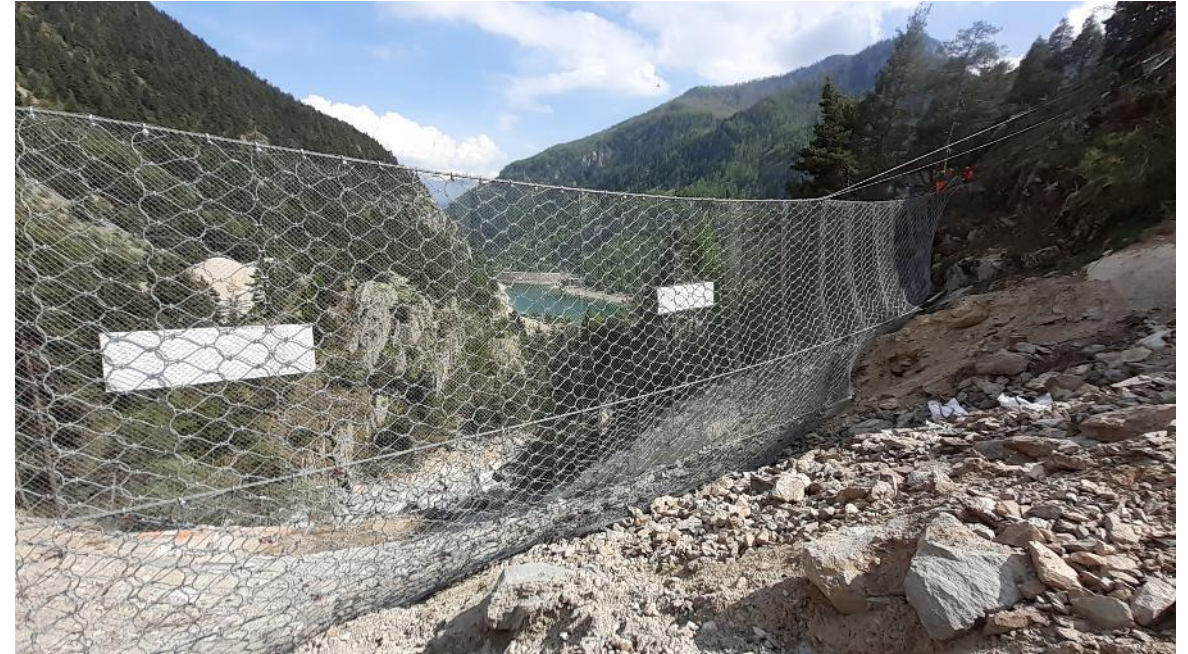
Mise en œuvre d'un écran souple pare-blocs provisoire de 5000 kJ

- Ouvrage « mixte » dérivé des écrans de filets 5000 kJ (dérogation CE)
- Longueur 60 m / H 12 m / 300 tonnes d'effort latéral
- Cf. autres expérimentations analogues + R&D C2ROP

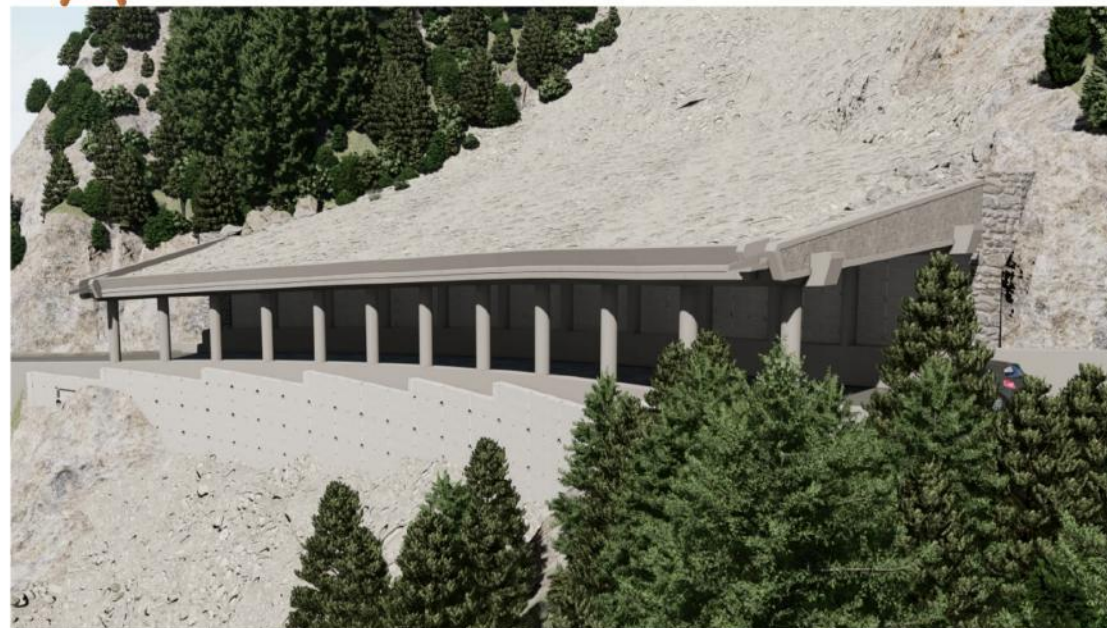
Franchir un couloir d'éboulements et d'avalanches en **sécurisant** les usagers de la RD n°91

La **Tempête Alex** a fortement impacté la RD91, route départementale qui mène à **Castérino**. Des travaux conséquents sont en cours pour rétablir au plus tôt l'accès à la vallée des Merveilles.

Dans ce cadre, le **Département des Alpes Maritimes** a lancé un marché de conception-réalisation pour le franchissement d'une brèche complexe. Marché attribué au groupement **NGE GC / NGE Fondations / EGIS / GUINTOLI**.
