*Schéma Pluriannuel  
de Stratégie Immobilière  
2024 - 2028*

VOLET DIAGNOSTIC

# Schéma Pluriannuel de Stratégie Immobilière - Volet Stratégie

2024 - 2028

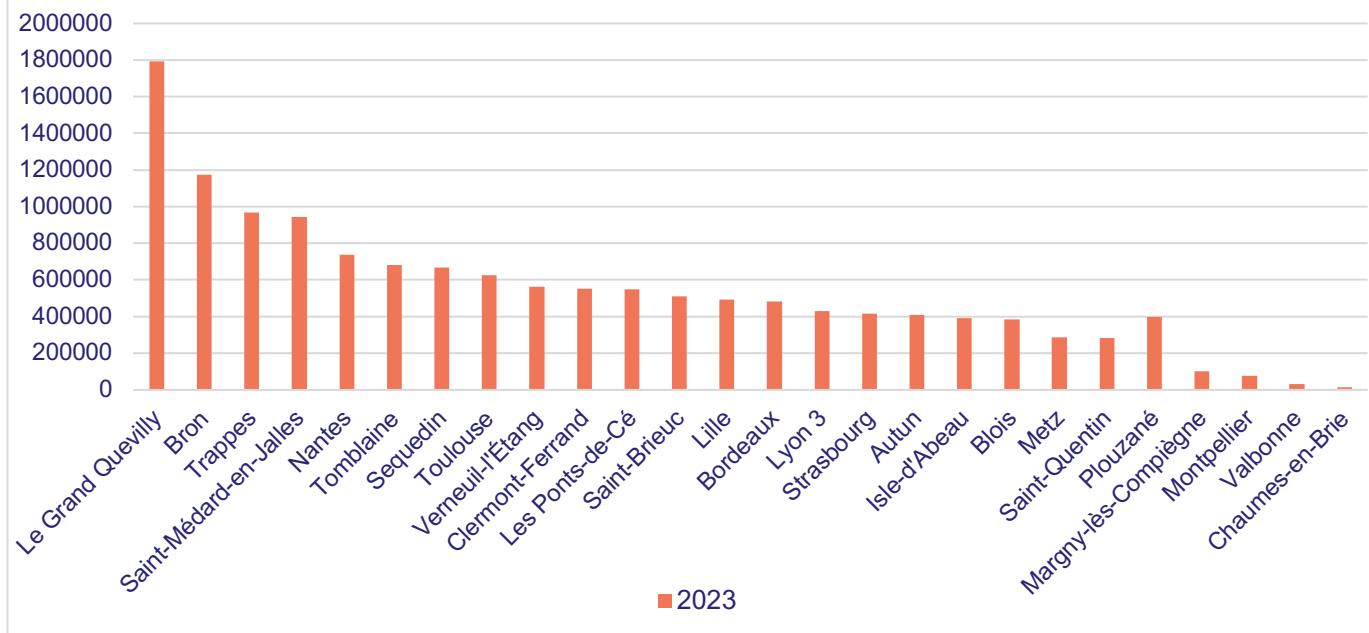
## Consommations Cerema toutes énergies confondues 2023 (kWh)

Les sites les plus consommateurs d'énergie sont ceux de Grand Quevilly, Bron, Trappes Saint-Médard-en-Jalles et Tomblaine. Ils font partie des sites prioritaires de la stratégie du Cerema (cf : partie Stratégie).

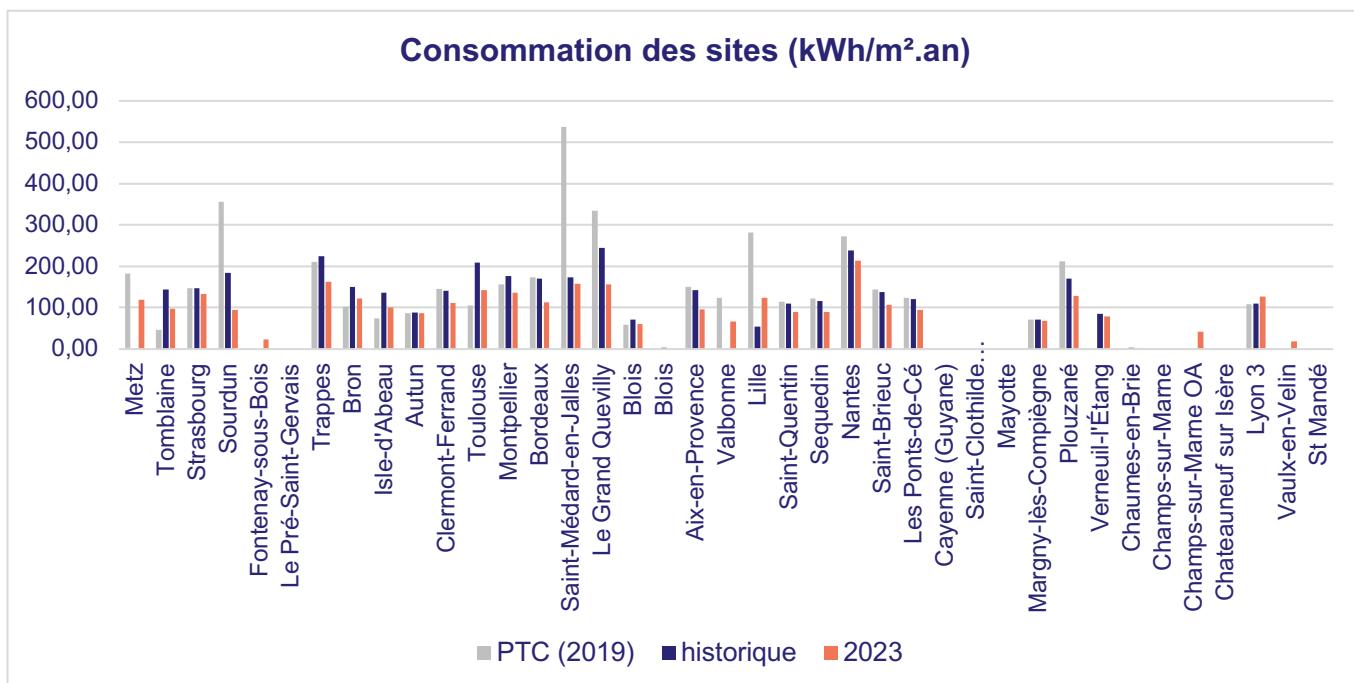
26 sites avec une consommation d'énergie jugée « consolidée » (en orange) vs anciennes données (en gris) :

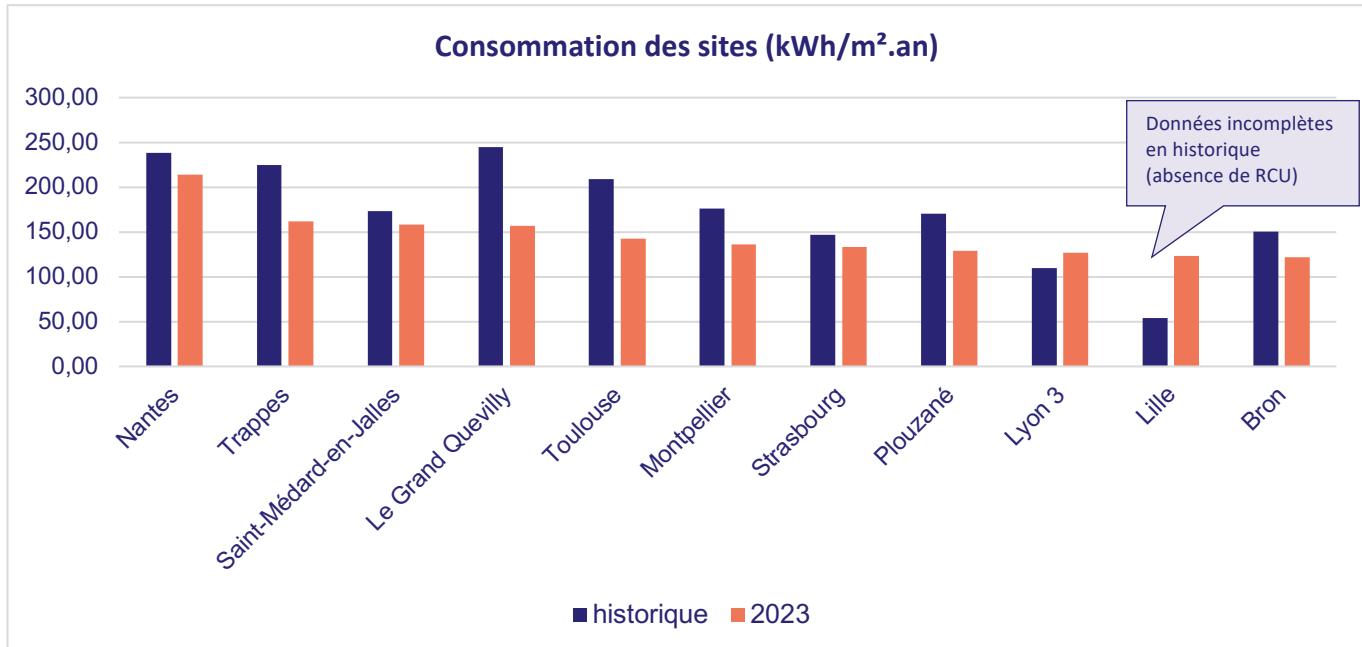
En zoomant sur les plus gros consommateurs :

C'est principalement le chauffage qui a baissé :

- Modification règles de chauffage
- Réglages, consignes

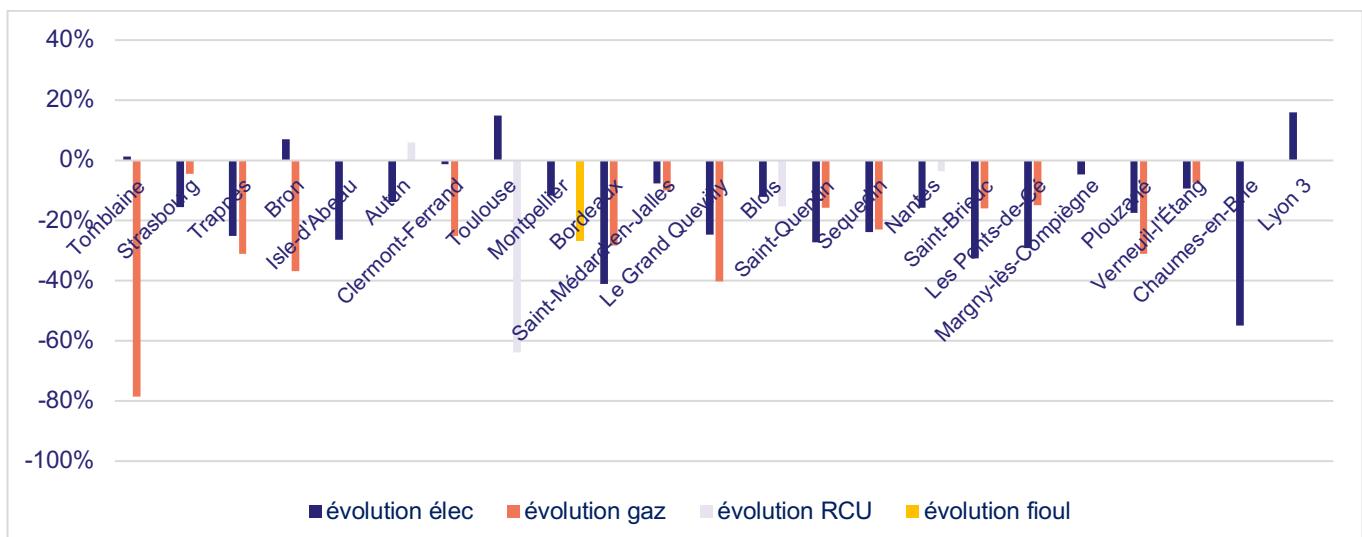
- À Toulouse et Tomblaine, probable évolution de la consigne d'utilisation des différents vecteurs de chauffage (PAC favorisées / RCU)
- À Lyon difficulté relevée avec le pilotage des CTA

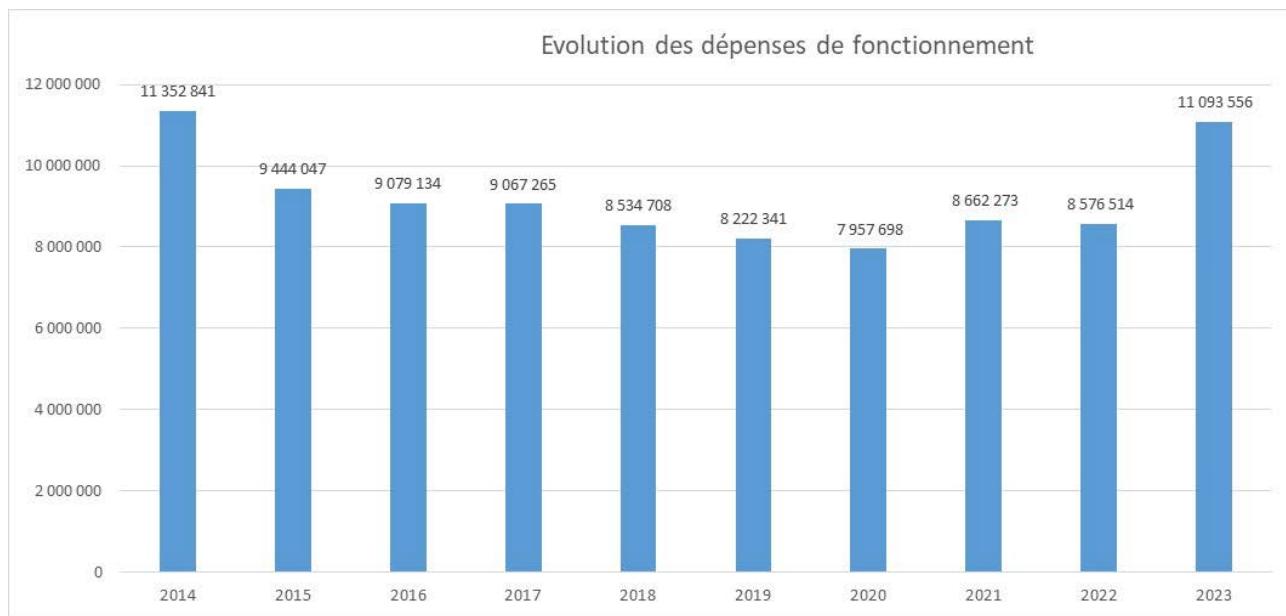
### Charges de fonctionnement :

Les charges de fonctionnement incluent l'entretien courant, l'énergie, les loyers et les dépenses de maintenance.

Leur part respective reste globalement stable ces 10 dernières années, l'énergie représentant 1/3 des dépenses. L'entretien courant représente la plus grosse partie des charges et inclut les prestations de maintenance, de nettoyage, de gardiennage, de contrôles réglementaires, ...

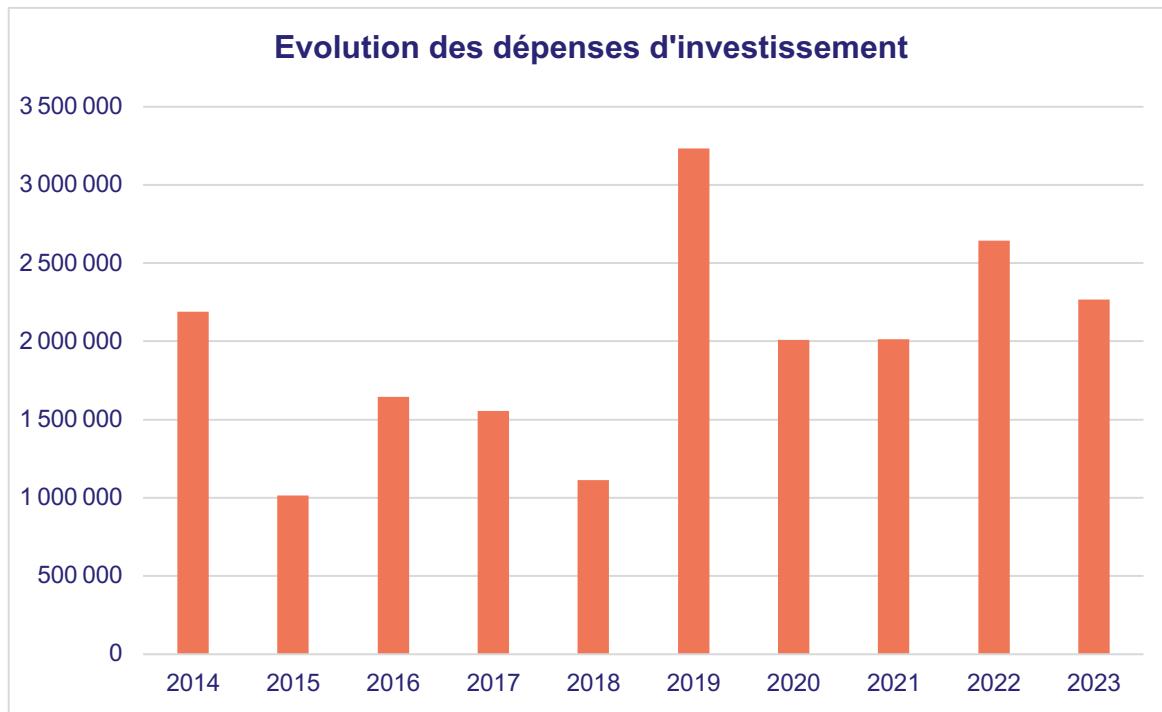
En 2019, le montant global d'investissement est d'un peu plus de 3,2 M€, et dépasse de beaucoup ceux des années précédentes et de 2020. La majeure partie de ces dépenses est liée à la réalisation des travaux de réhabilitation pour l'**aménagement du site de Metz** qui a coûté environ **2,6 M€** à lui seul.

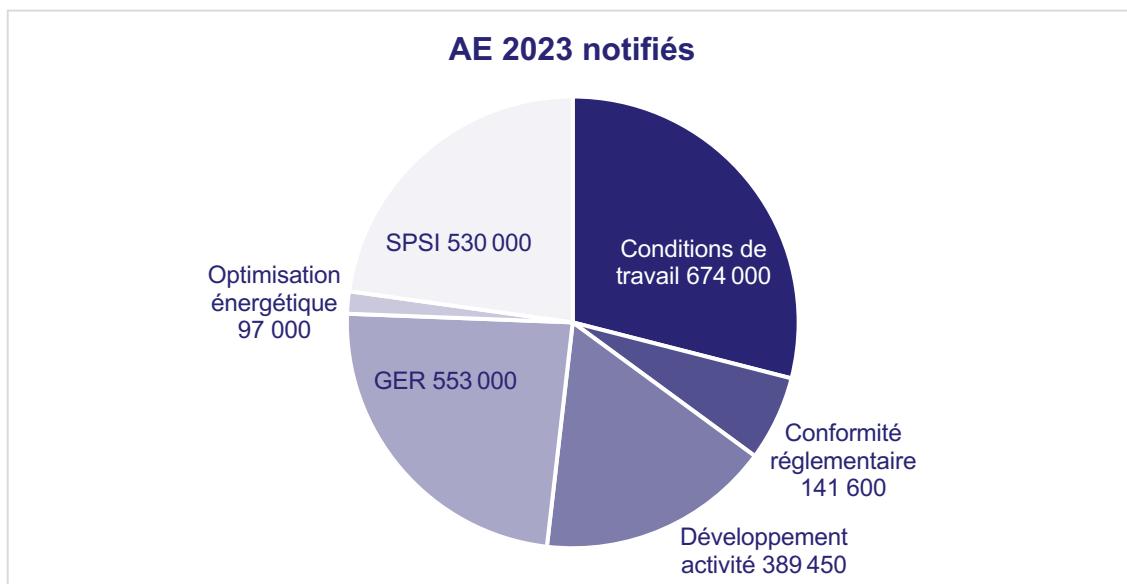
En 2023 le budget d'investissement immobilier s'est élevé quasiment à **2,3 millions d'€** et a englobé à la fois des opérations d'accompagnement au développement de l'activité, du GER, des études pour démarrer la mise en œuvre des opérations structurantes du SPSI :

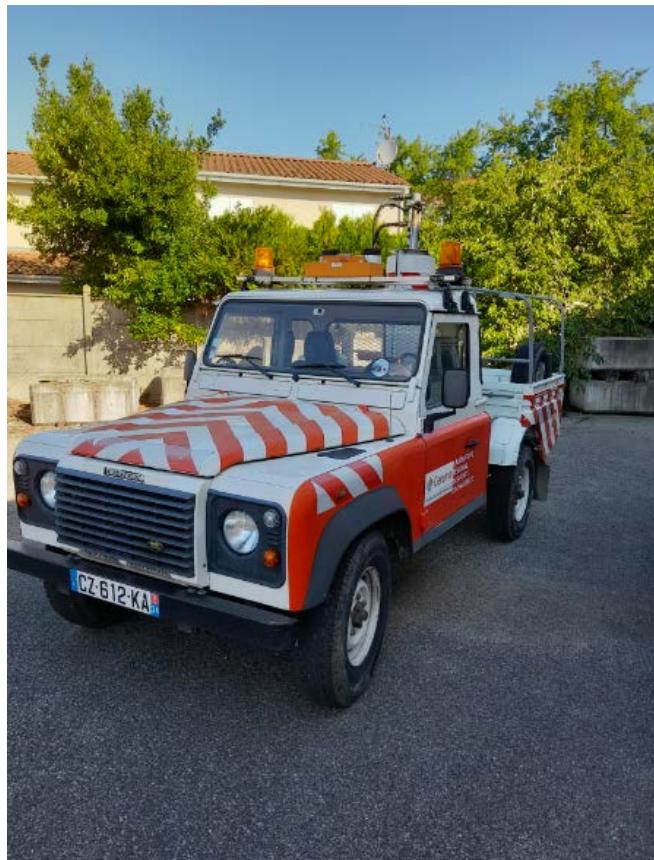
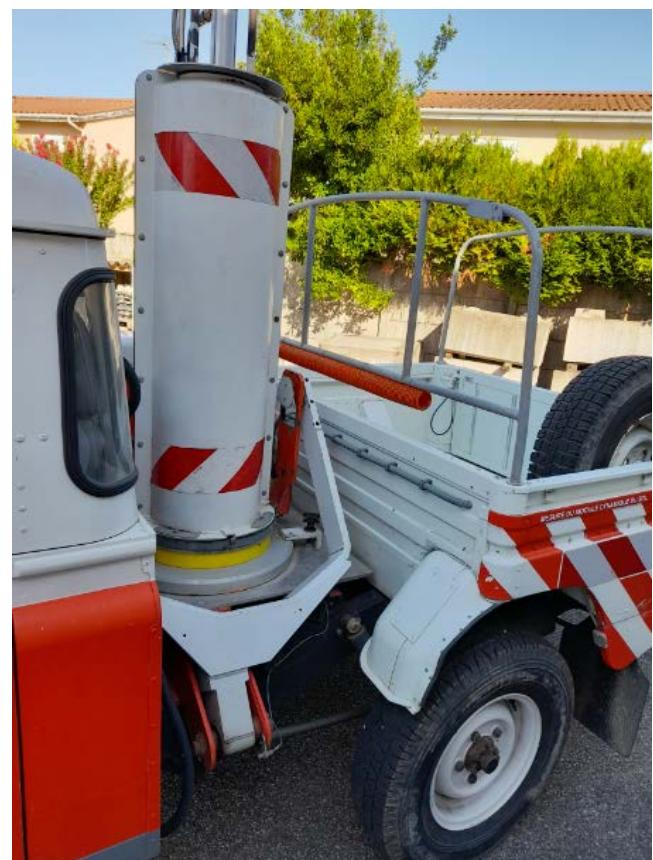
- Véhicules type « Dynaplaques » (mesure/ contrôle de la portance des chaussées / terrassements via un système de plaque tombante) :

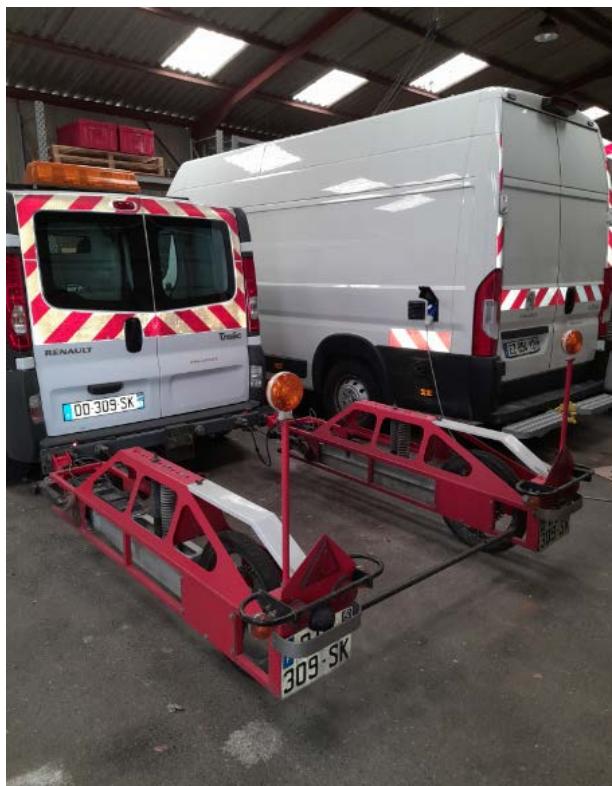
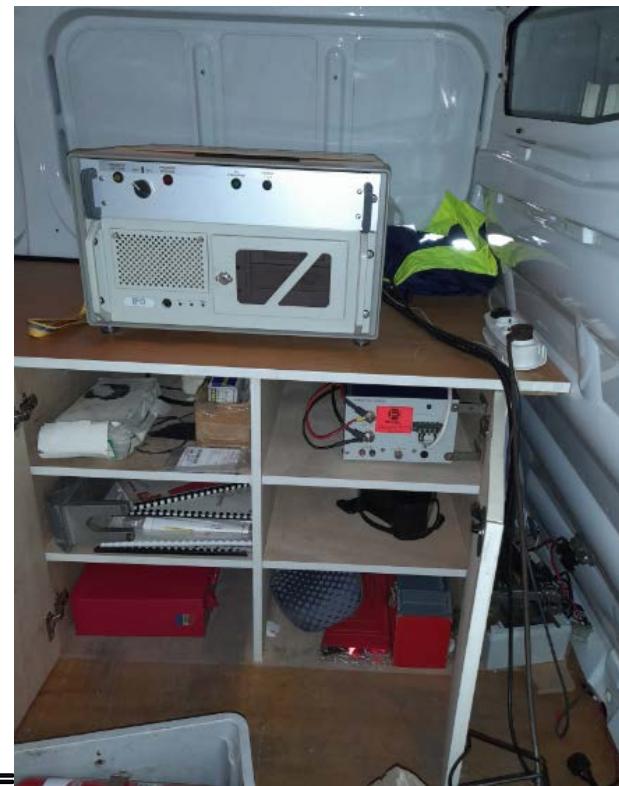
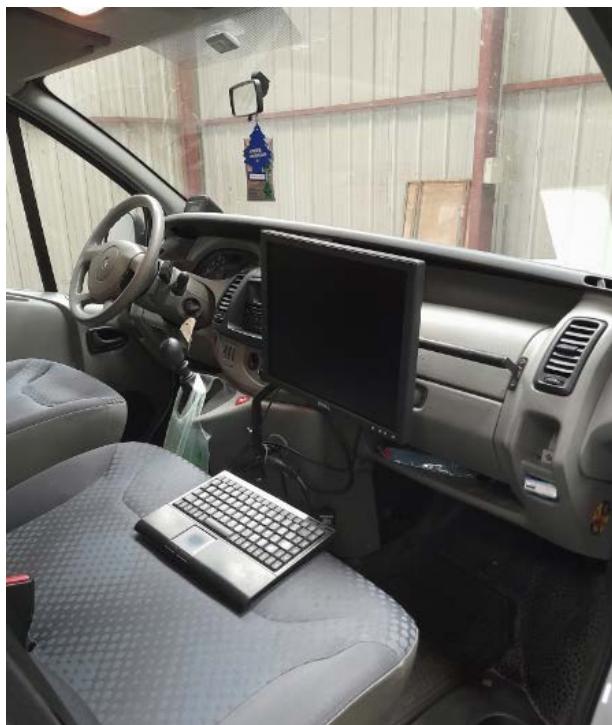
- Véhicules avec fonction « APL » : analyse géométrique des ondulations de la route (pour la mesure / contrôle du profil longitudinal) via un système de remorque de mesure :

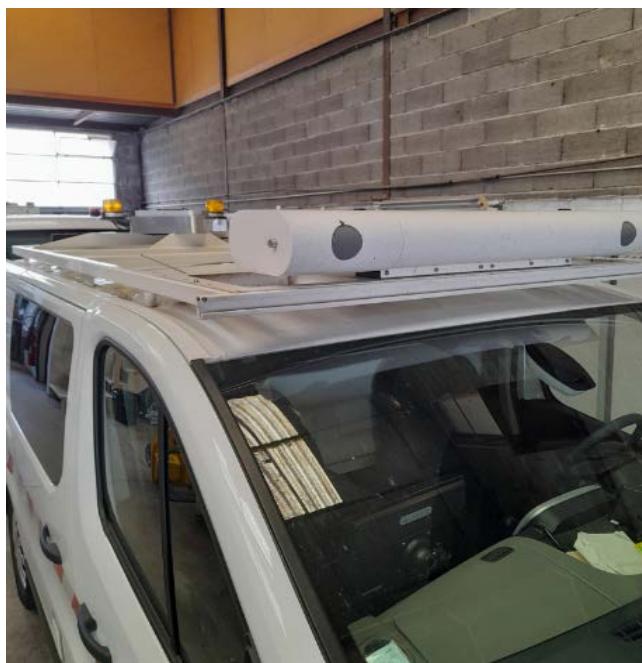
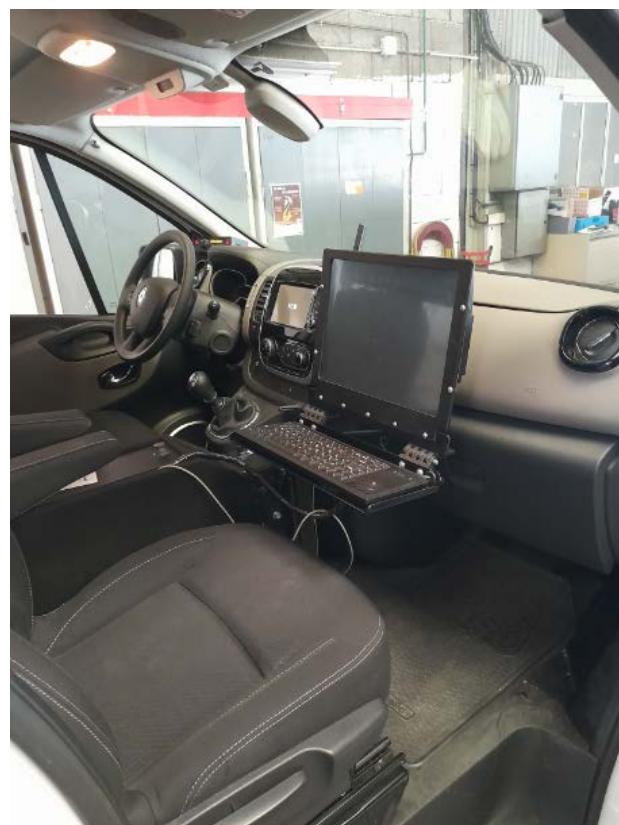
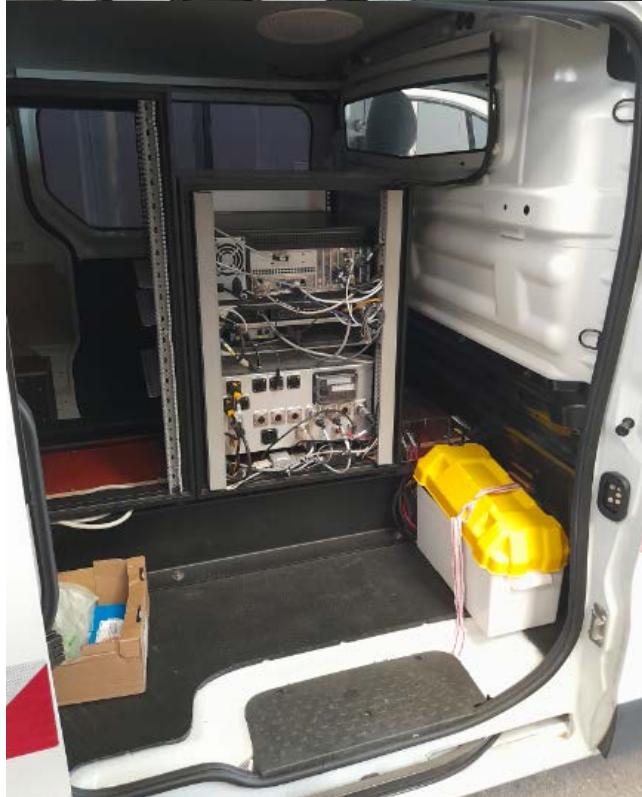
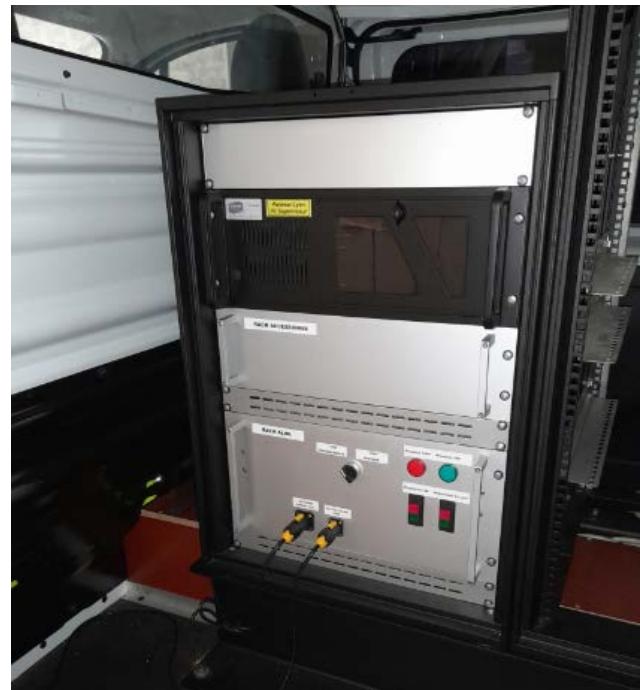
- Véhicules porte-outil multifonctions d'auscultation de la route : mesure / analyse dans le flot de circulation de multiples paramètres de la route et son environnement la gestion patrimoniale, études d'entretiens, identification de zones accidentogènes (pente, rayon, adhérence, orniérage, imagerie de la route, relevé de dégradations ...)

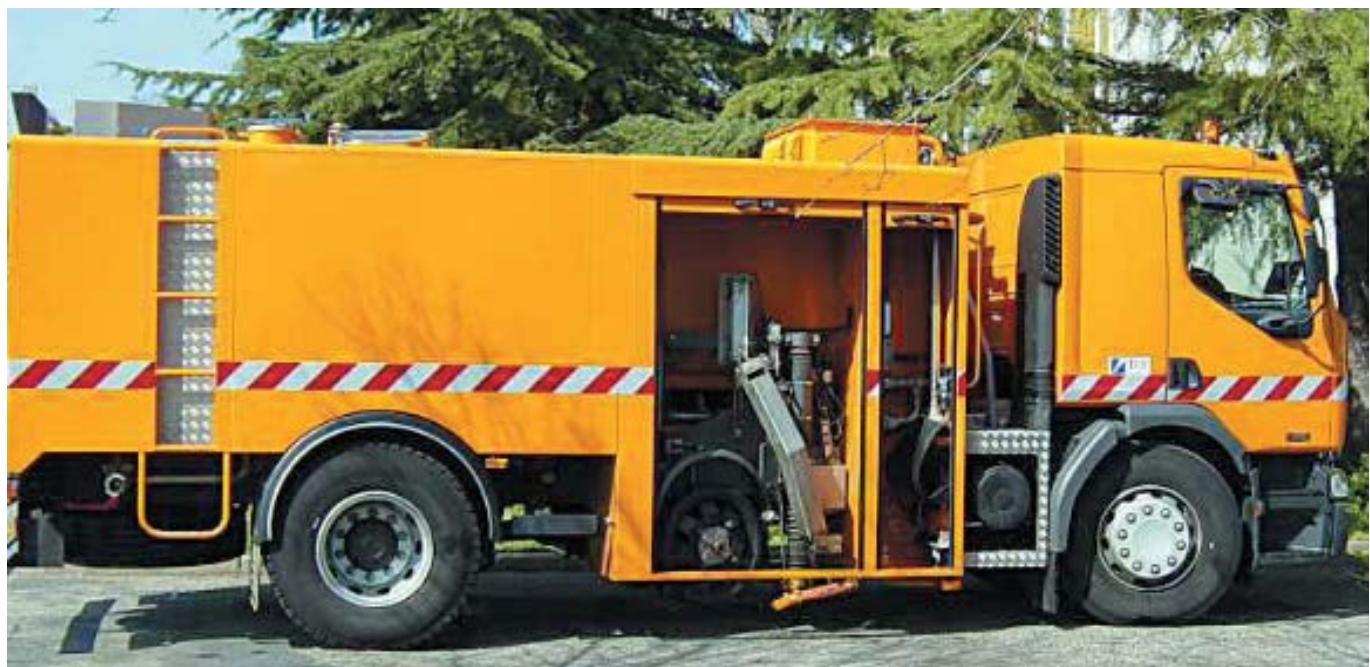
- Véhicules « SCRIM » pour la mesure d'adhérence des chaussées dans le flot de circulation (identification de zones accidentogènes)
