Évaluation et priorisation des risques mouvements de terrains sur un itinéraire : exemple de la RD488

Agnès FOULTIER - Cerema

2 décembre 2025

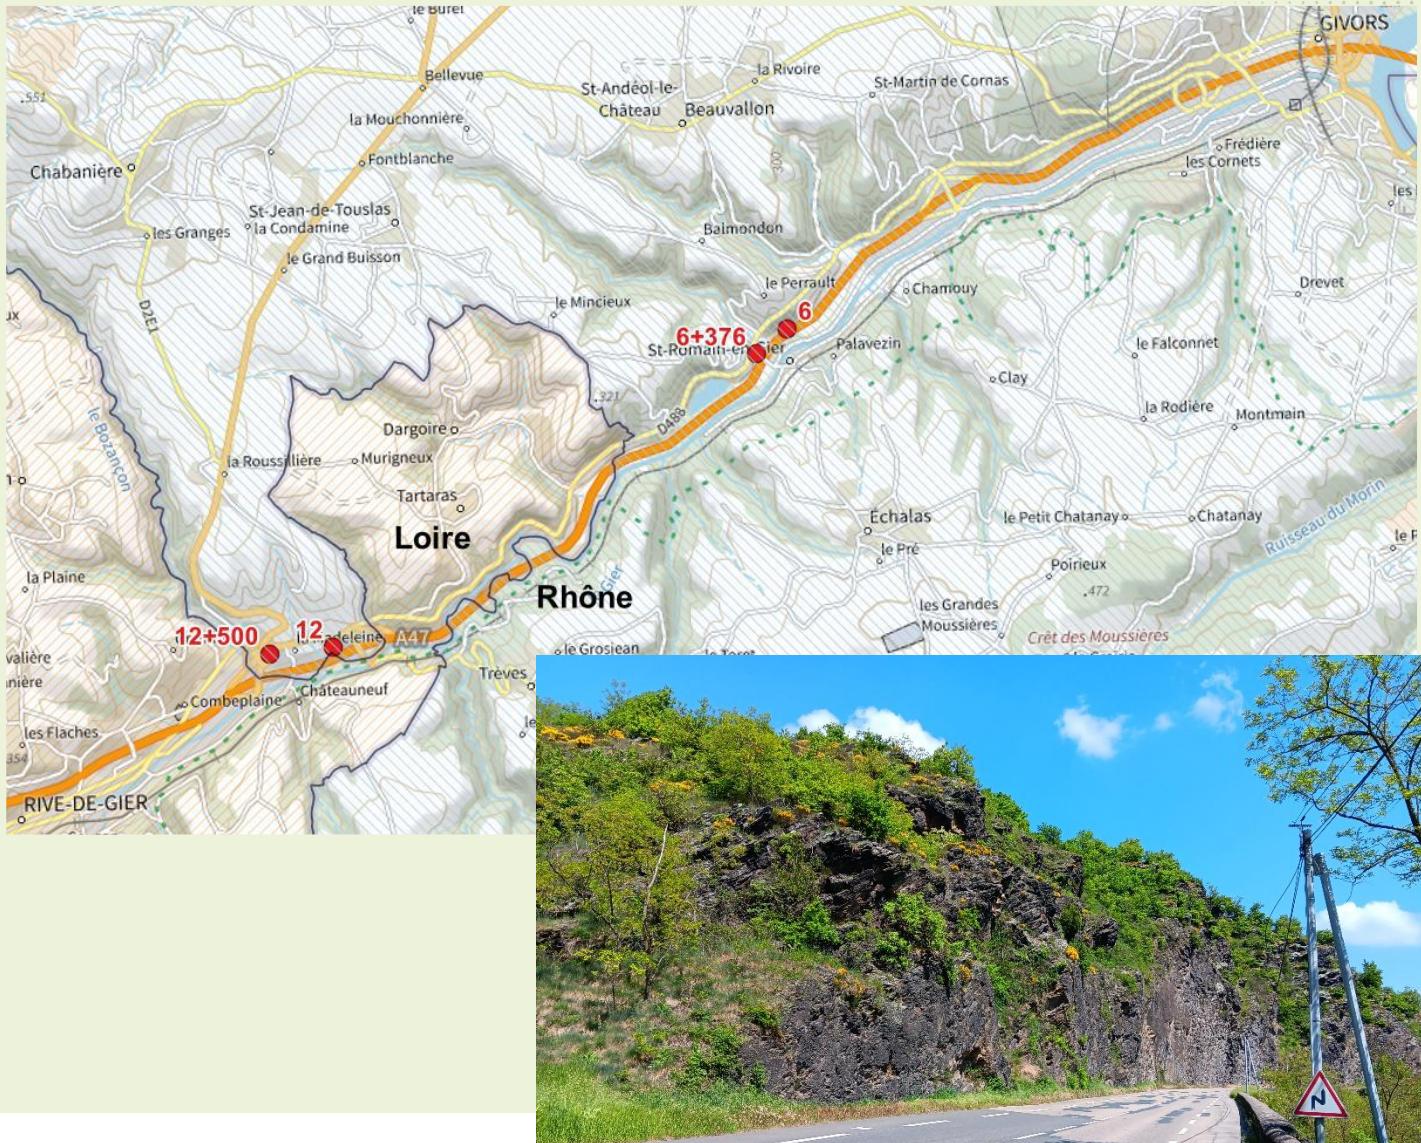
Contexte géographique

- ⇒ En bordure des reliefs du SE des Monts du Lyonnais
- ⇒ Tracé de la RD.488 sur les départements de la Loire et du Rhône
- ⇒ La route est bordée de quelques falaises surplombant le Gier (303 m d'altitude)
- ⇒ Altitude : 192 m à 230 m
- ⇒ Collines entaillées par des thalwegs

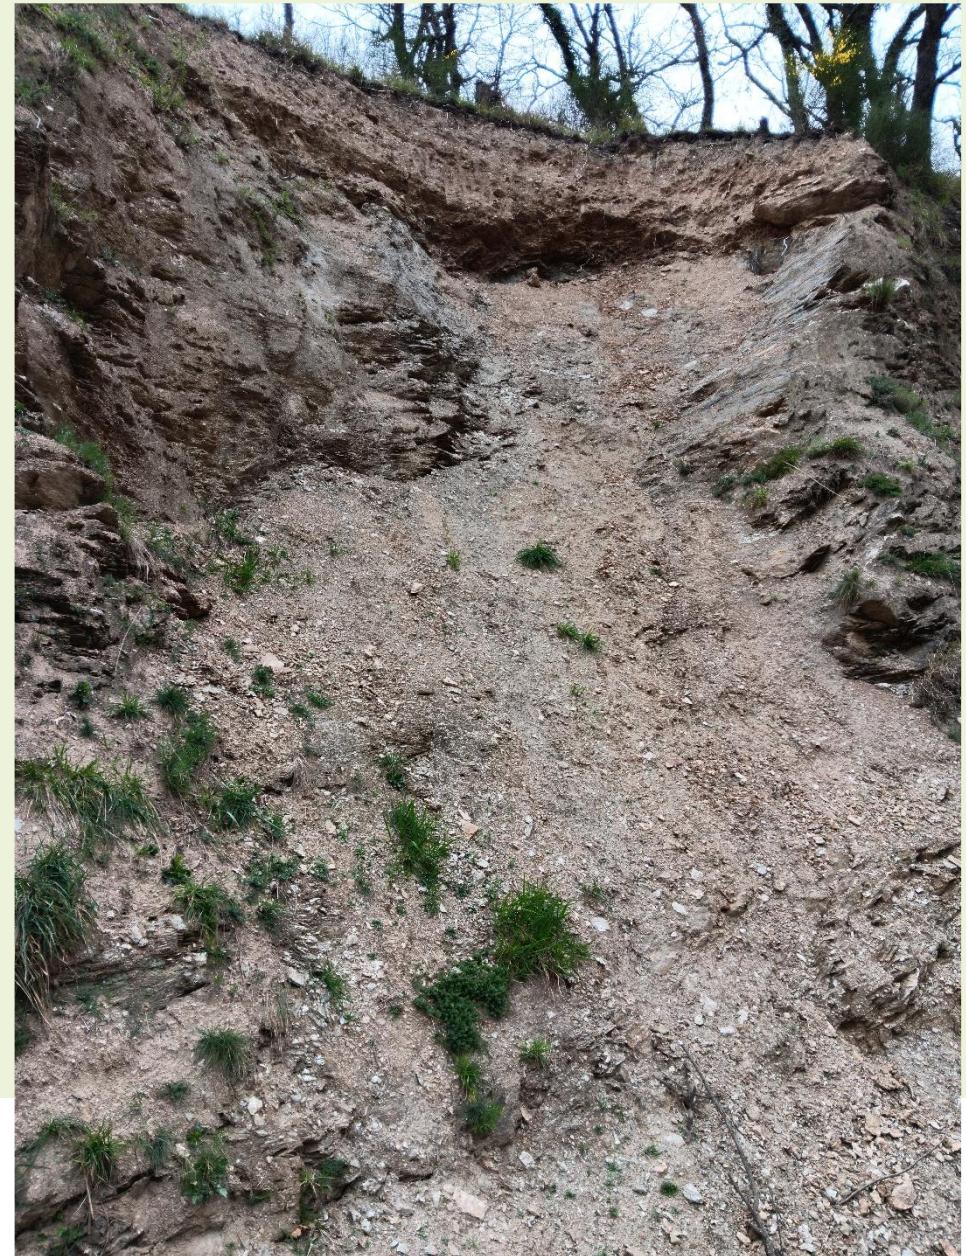
- ⇒ Essentiellement des roches cristallines : gneiss à deux micas avec une structure litée bien marquée
- ⇒ Formations superficielles : altérations, colluvions

Extraits des cartes géologiques du BRGM au 1/50000 de Givors et de Saint-Symphorien-sur-Coise

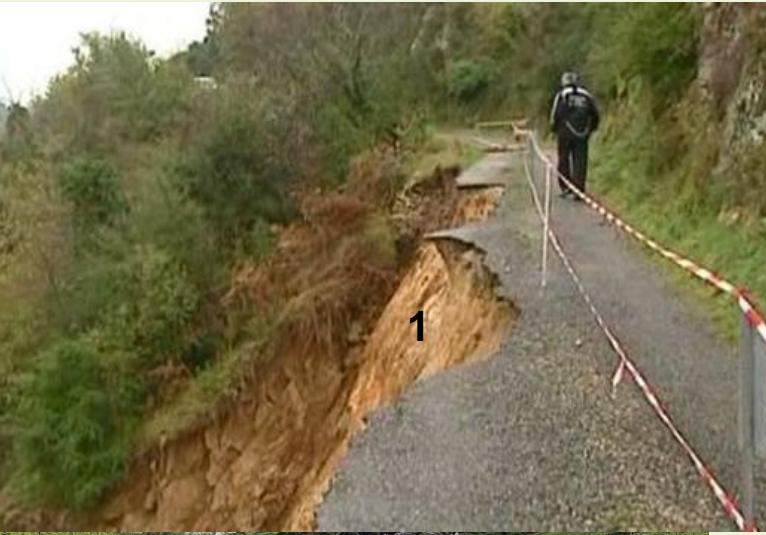
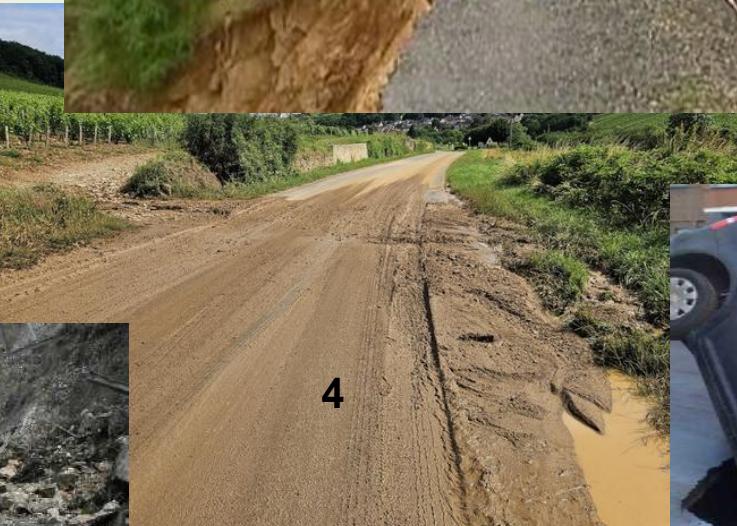
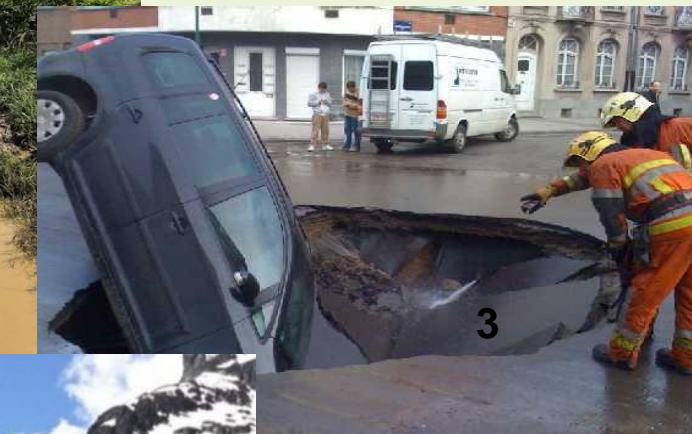
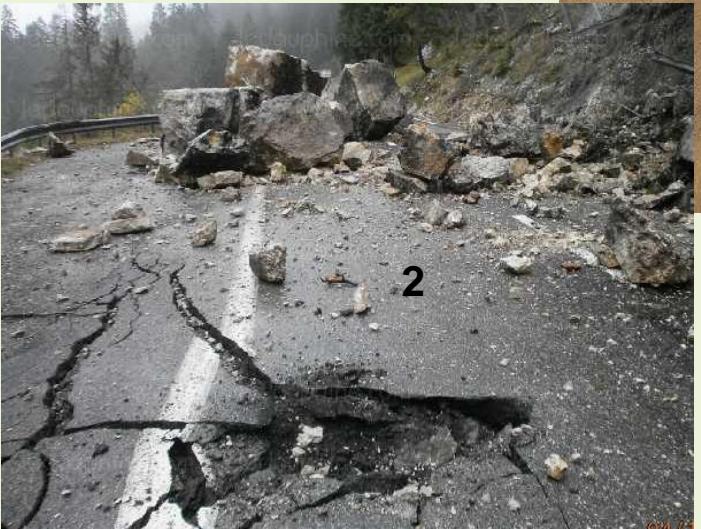
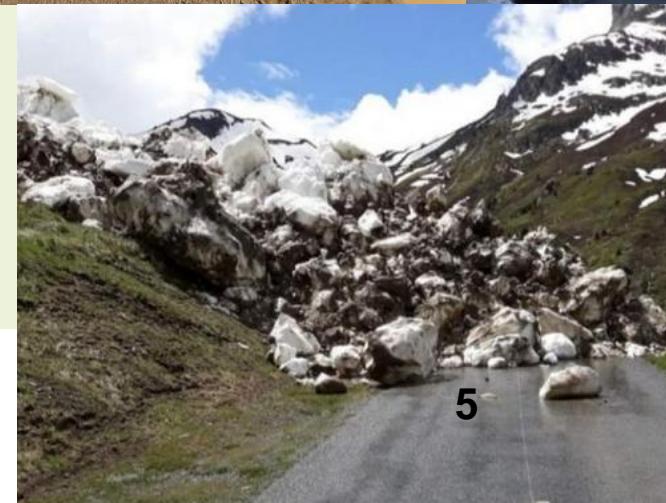
Photos d'illustration
hors RD488

- ⇒ Glissements de terrain (1)
- ⇒ Chutes de blocs /éboulement rocheux (2)
- ⇒ Effondrements, affaissements liés à des cavités souterraines (naturelles, carrières, mines) (3)
- ⇒ Ruissellements, ravinements, érosions (4)
- ⇒ Crues torrentielles, inondations, submersion marine
- ⇒ Avalanches (5)

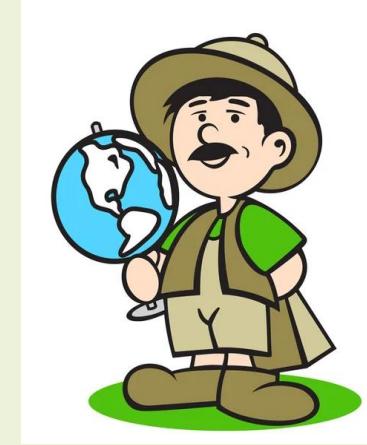
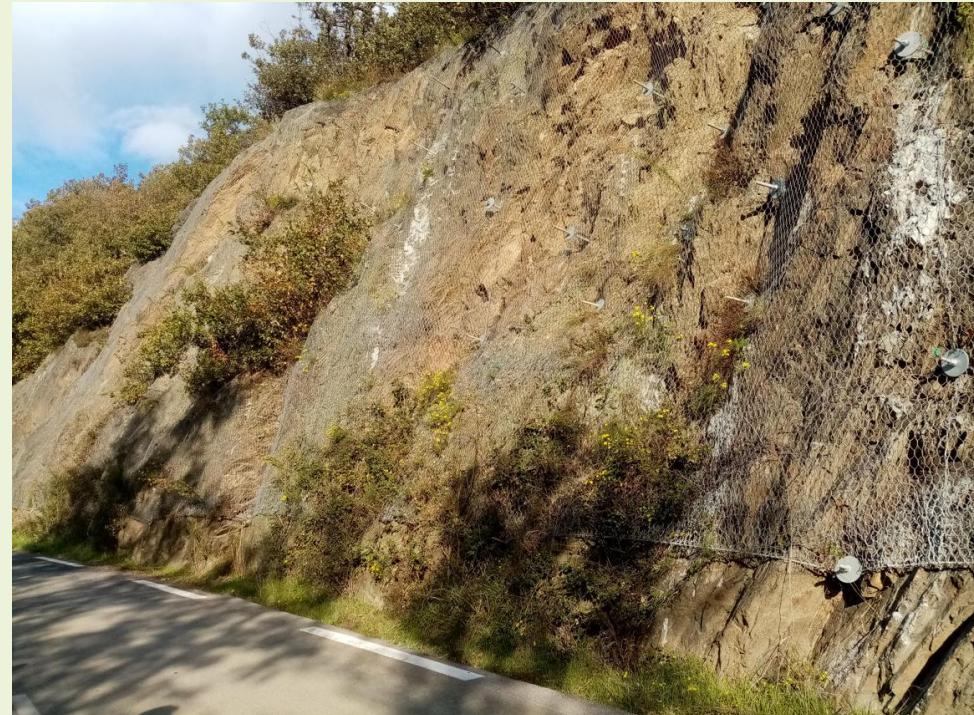
Visites de terrain sur l'itinéraire

- ⇒ Relevés géologiques et morphologiques : formations géologiques, structures...
- ⇒ Relevés des instabilités : indices, délimitations des zones instables (GPS)...
- ⇒ Relevés des protections réalisées
- ⇒ Relevés hydrogéologiques : écoulements d'eau, sources, exutoires...
- ⇒ Analyse sommaire de l'état des murs
- ⇒ Délimitation des différentes zones homogènes : relevé des PR

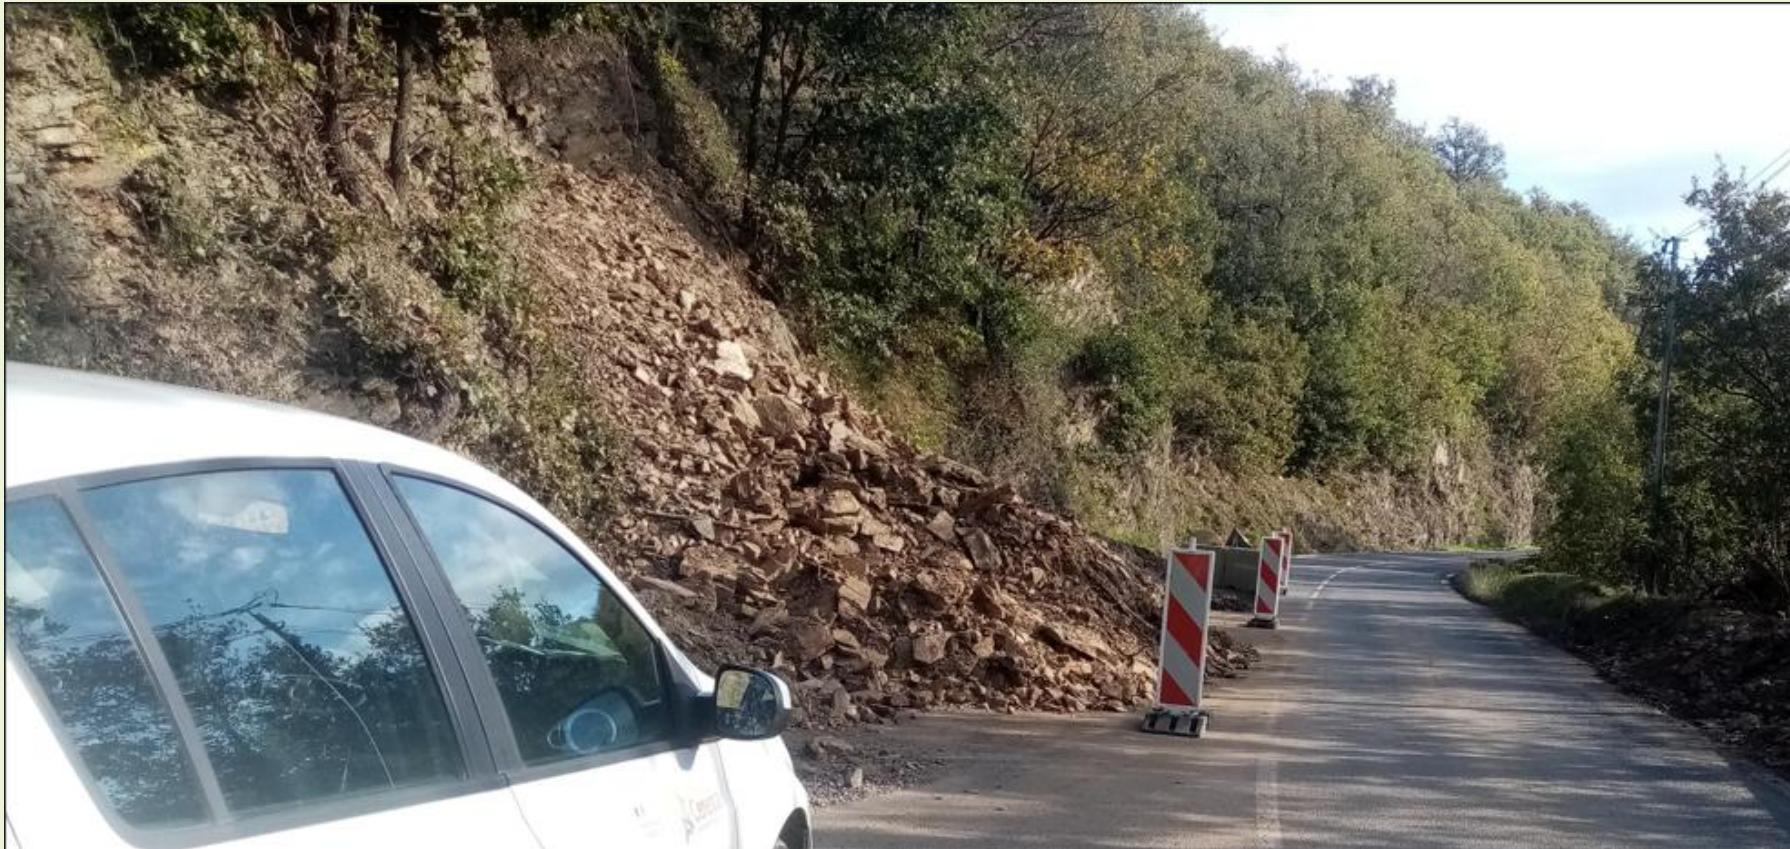
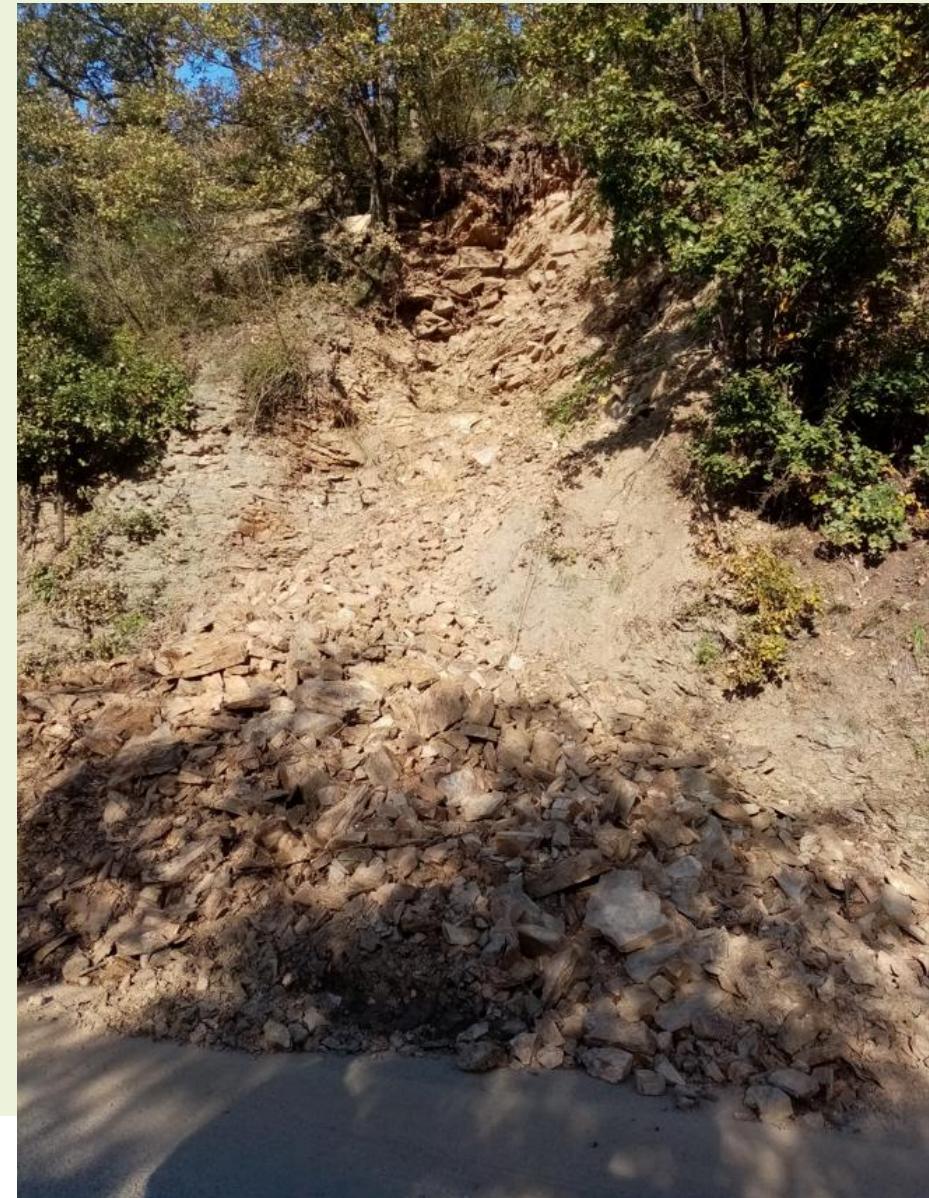
Constat des dégâts d'octobre 2024 : plusieurs zones de chutes de blocs avec encombrements de matériaux sur la route

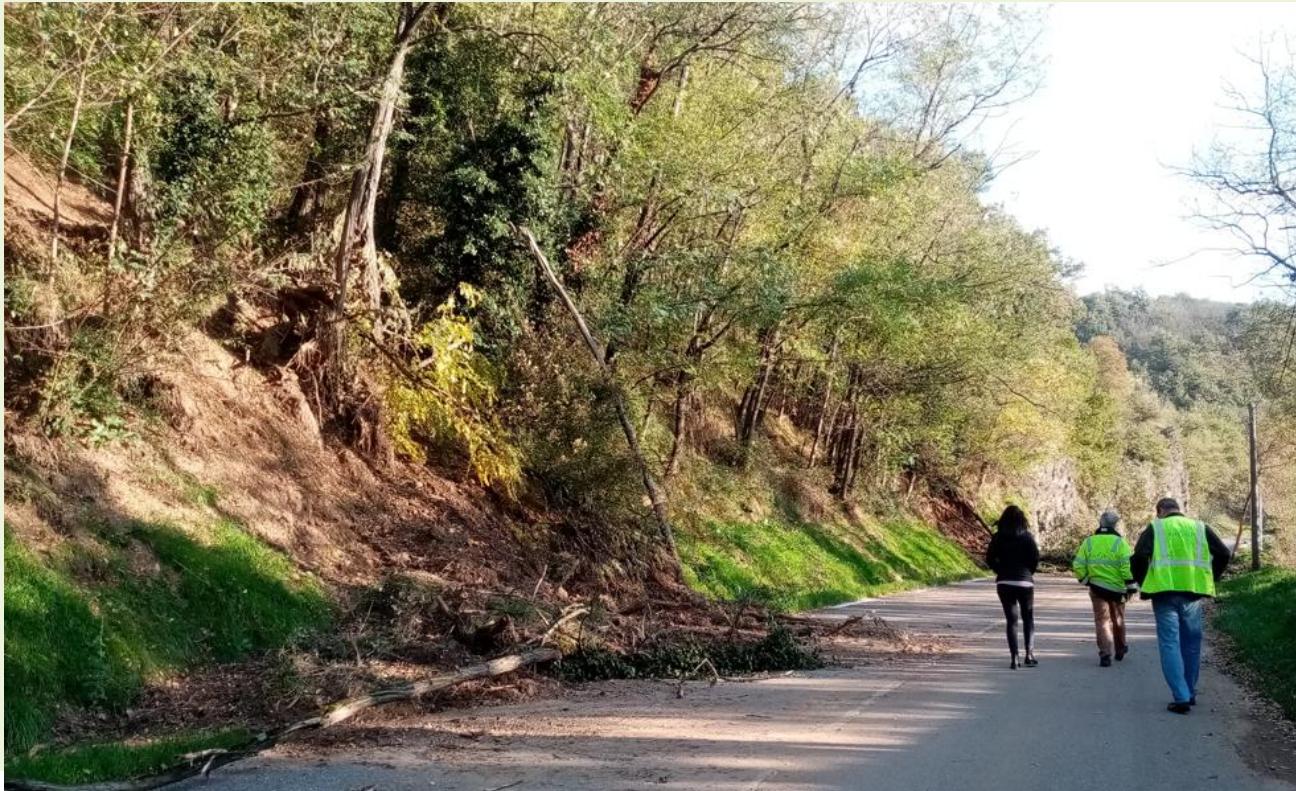
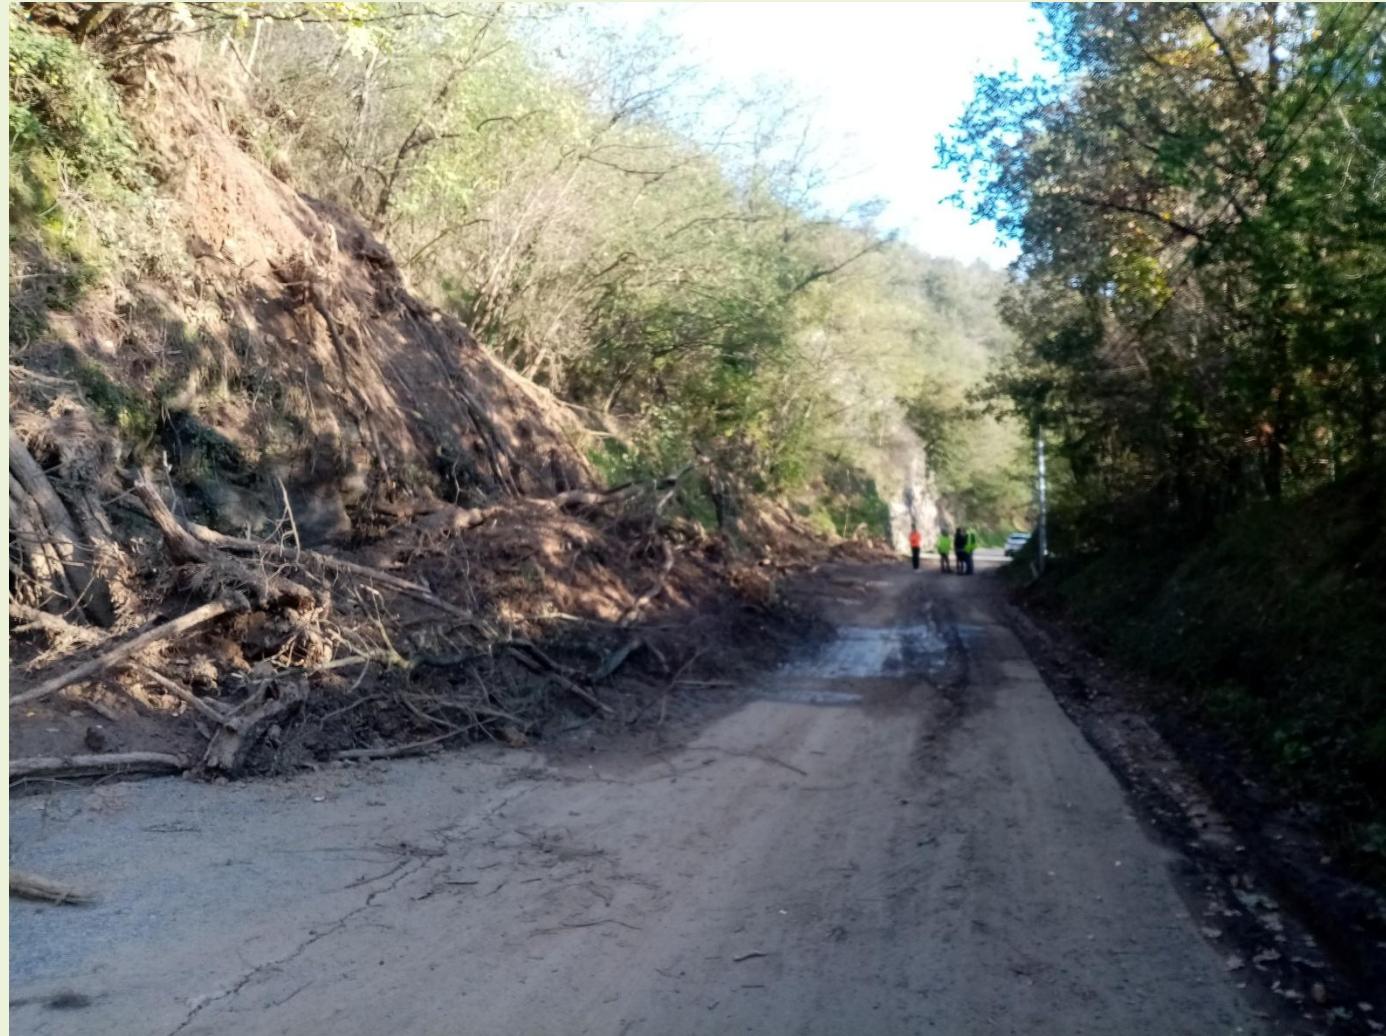
Constat des dégâts d'octobre 2024 : plusieurs zones de glissements superficiels avec accumulation de matériaux sur la route

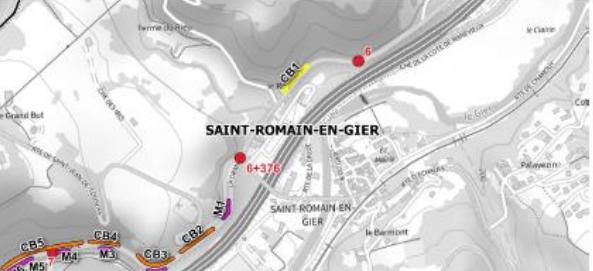
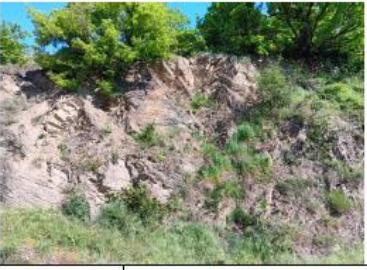
Photographie

Situation géographique	Département du Rhône	Commune de Saint-Romain-en-Gier	CB1										
PR début	6 + 100												
PR fin	6 + 190												
Type de phénomène	Chute de blocs												
Historique													
Extrait de plan (1/5000)

<table><tr> <td>Géologie</td> <td>Micaschistes très altérés dont la schistosité est rentrante dans le talus avec quelques fractures ouvertes</td> </tr><tr> <td>Pente naturelle</td> <td>Talus de 6 m de haut à 80°</td> </tr><tr> <td>Morphologie</td> <td>Talus amont naturel subvertical à 60°</td> </tr></table>

Observations	Description du terrain	Quelques surplombs et une niche d'arrachement formée par 3 plans remplie de matériaux fracturés
	Absence de cunette Talus en bordure de route

Ouvrage de protection	Sans
	Etat de l'ouvrage	
	Type de travaux réalisés	
Indices d'instabilité		
Niveau de l'aléa	Fort	
Vulnérabilité	Impact sur la route	1 voie
	Type dégât	Encombrement
	Interruption du trafic	Courte durée
Traitement Travaux	Recommandations / Prescriptions	Curage des matériaux dans la niche d'arrachement Purges manuelles dans la partie sud du talus en cas de poursuite des chutes de pierres et de petits blocs sur la route. Grillage plaqué-ancré à prévoir
	Estimation - Coût approximatif (HT)	1000 € (1 journée de 2 cordistes) 25 à 30 €/m ² pour un grillage
Ordre de priorité	2	
Date des observations	28/04/2025

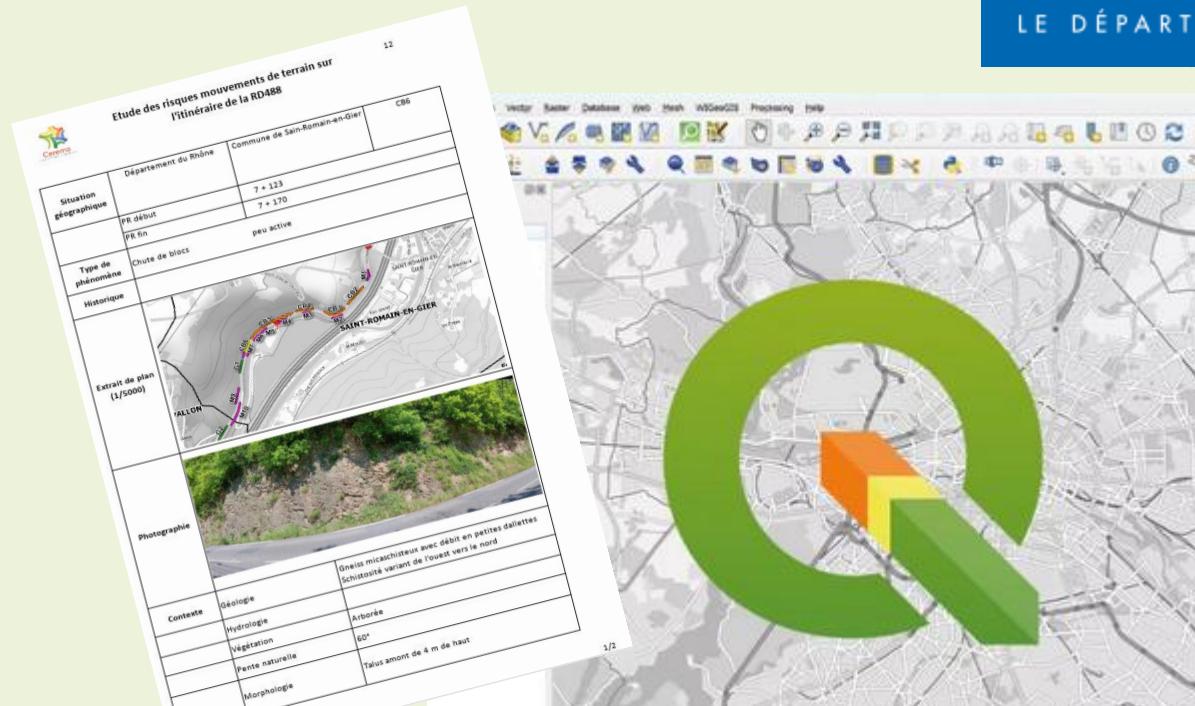
Report des renseignements sur SIG (QGis)

- ⇒ Cartographie des différentes zones
- ⇒ Remplissage de la table avec tous les éléments

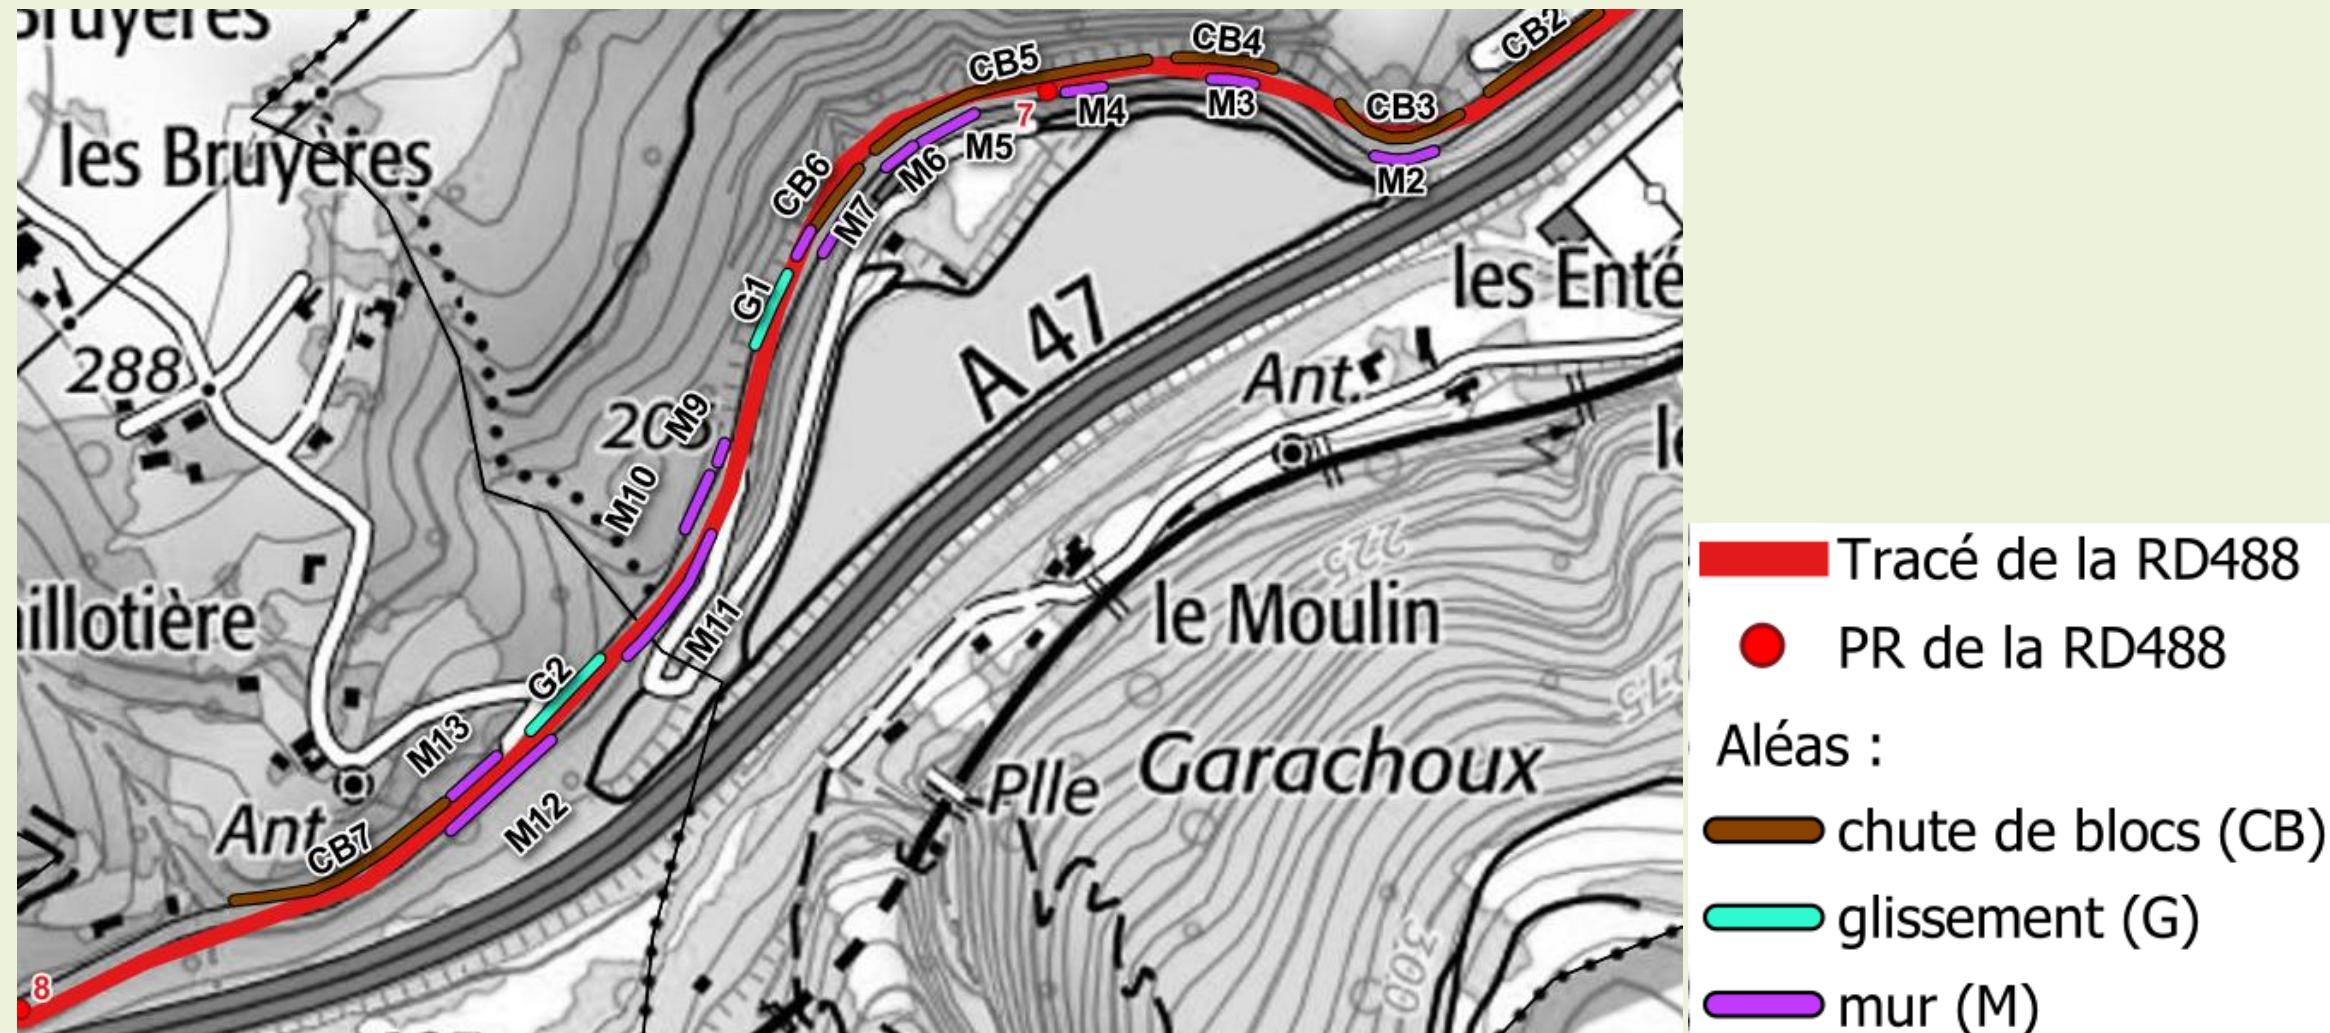
Représentation cartographique des différentes zones

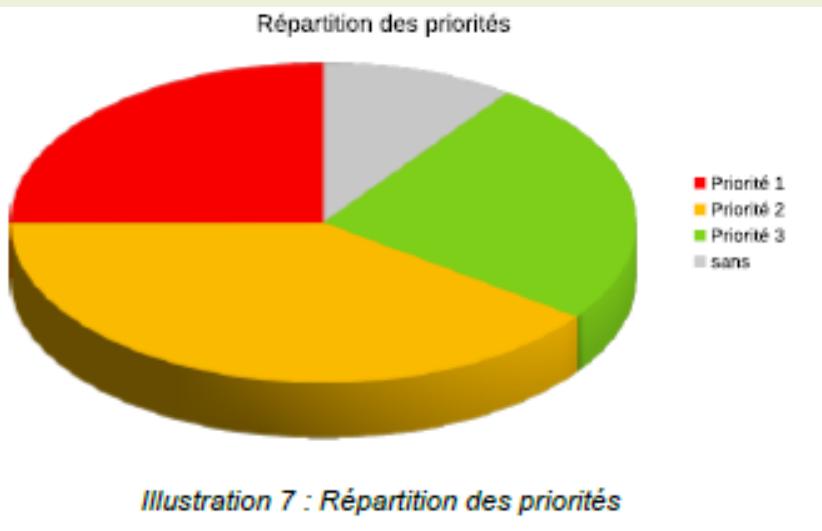
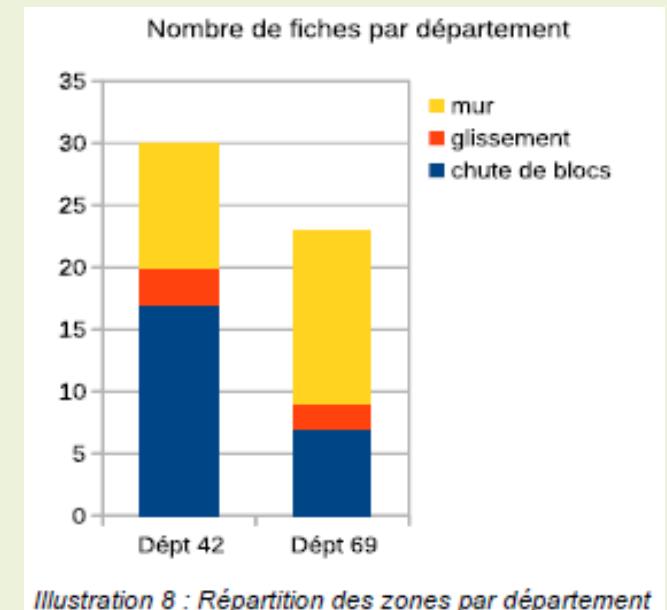
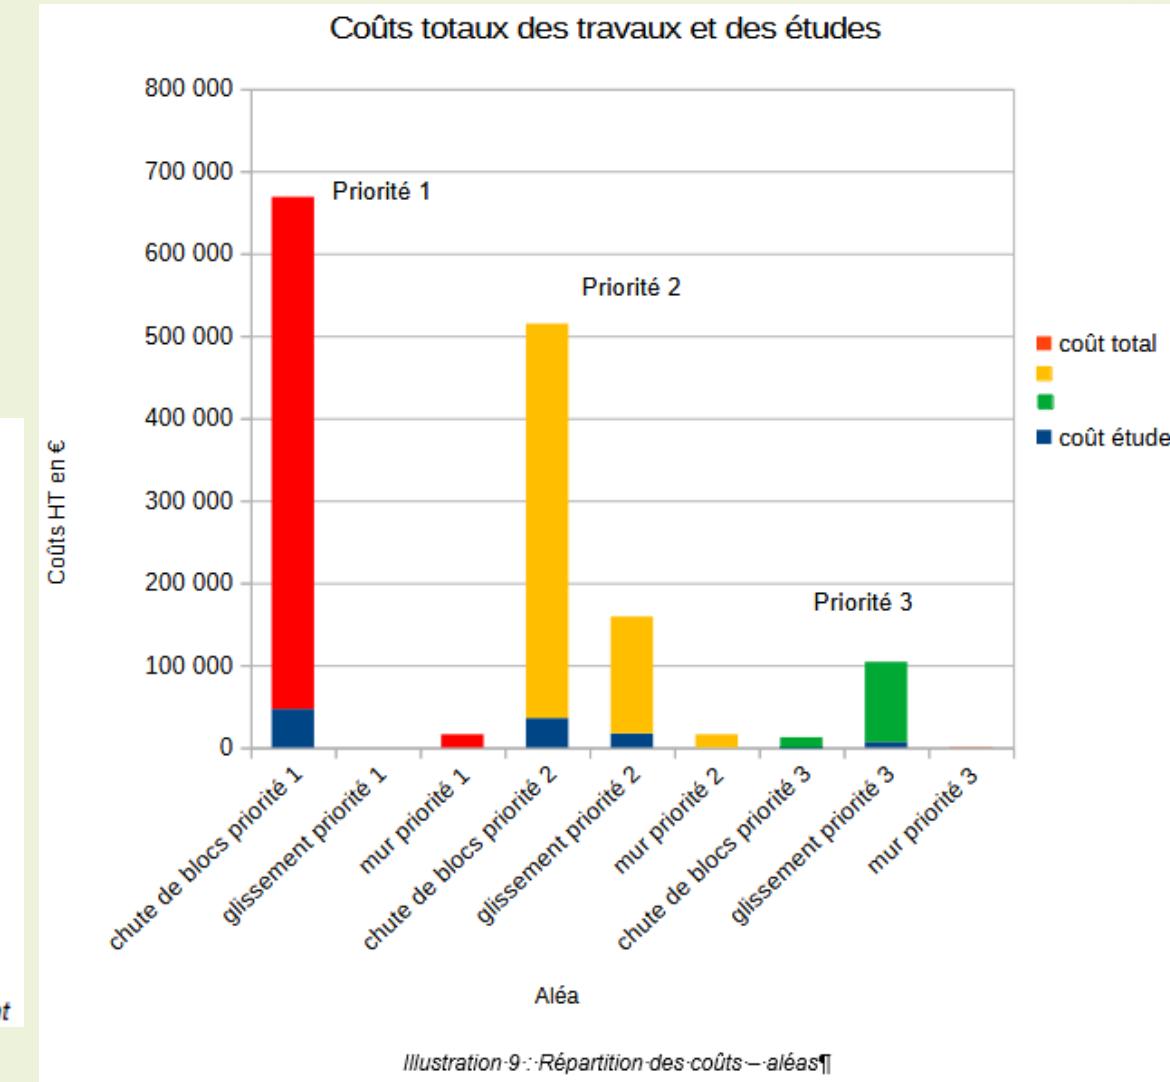
Synthèse des données

- Analyse par type d'aléa, par priorité
- Répartition des coûts...
