Exemples de traitement de glissements superficiels dans un contexte climatique de pluies plus intenses

Laurent DUBOIS - Cerema

2 décembre 2025

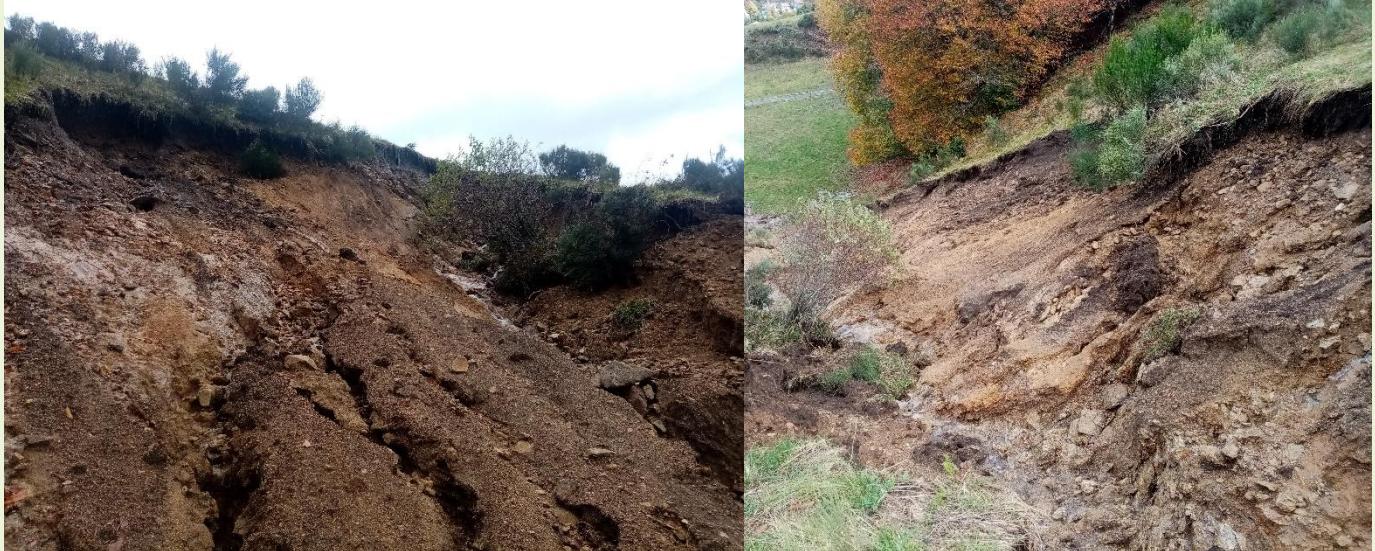
Saint-Cirgues-en-Montagne (07), 2024

1) les pressions d'eau associées aux circulations d'eau dans les fissures du substratum rocheux sous les sols de couverture ont été suffisamment élevées pour entraîner le décapage complet de la couche de colluvions de pente avec mise à nu du rocher compact au niveau de la cicatrice de départ -> risque quasi-nul de remise en pression des circulations d'eau dans le massif, mouvements possibles très localisés et de faible intensité

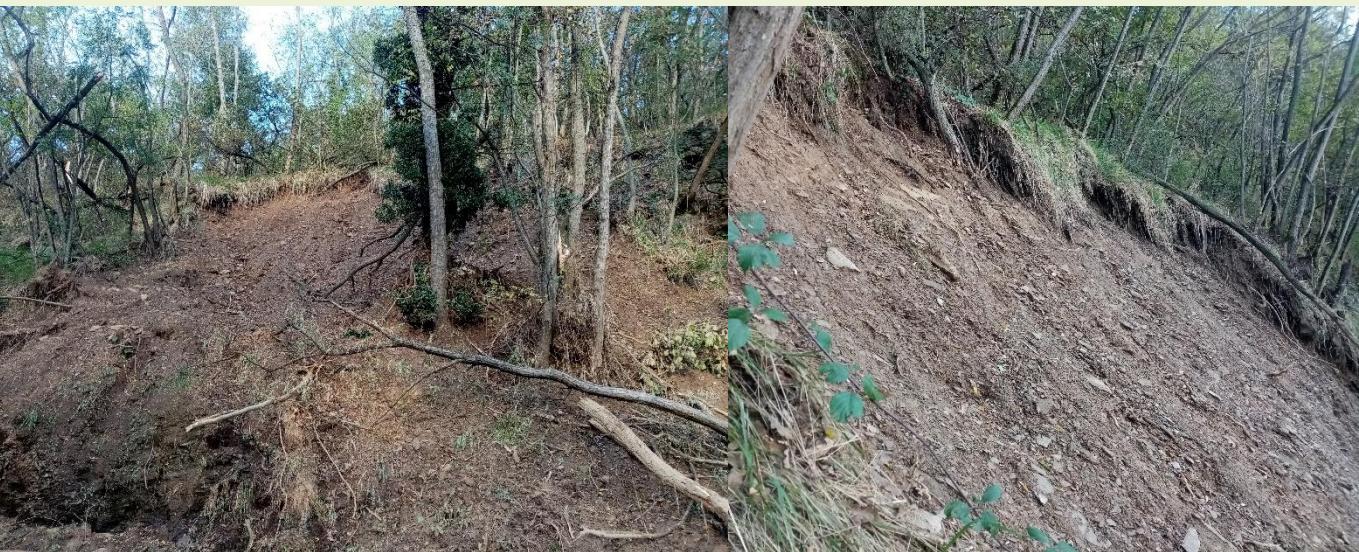
Saint-Romain-en-Gier (69), 2024

2) il subsiste une certaine épaisseur de rocher très altéré ou de colluvions de pente sans mise à nu du rocher compact au niveau de la cicatrice de départ -> quelle solution pour protéger la cicatrice de départ sensible à l'érosion en contre-haut des enjeux ?

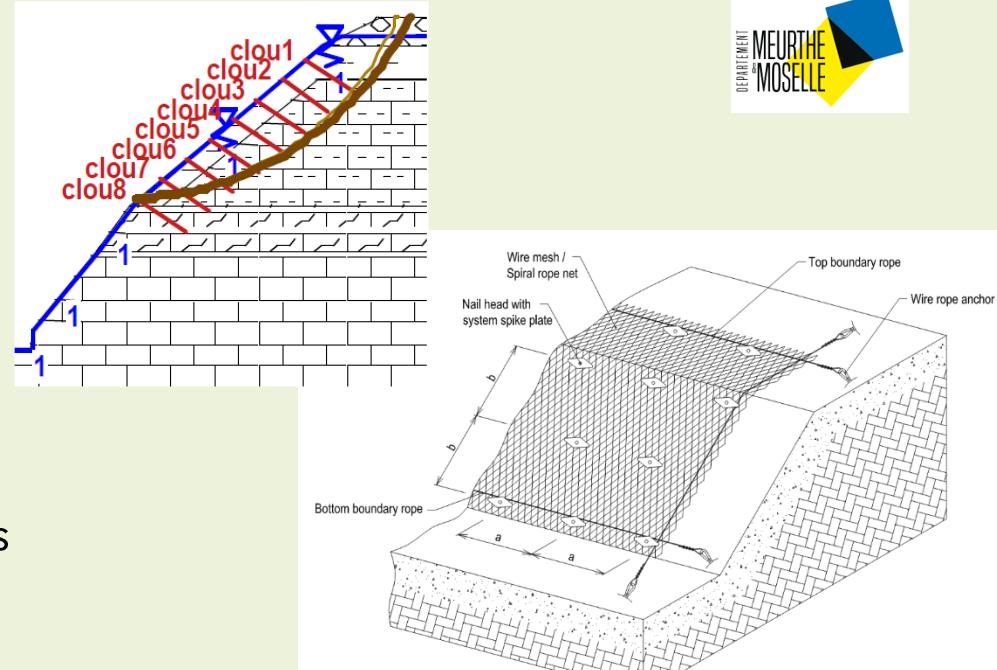
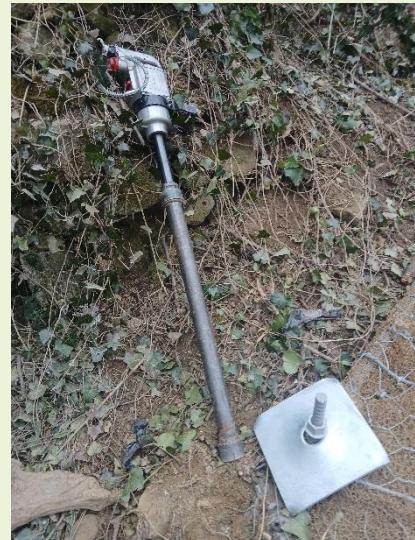
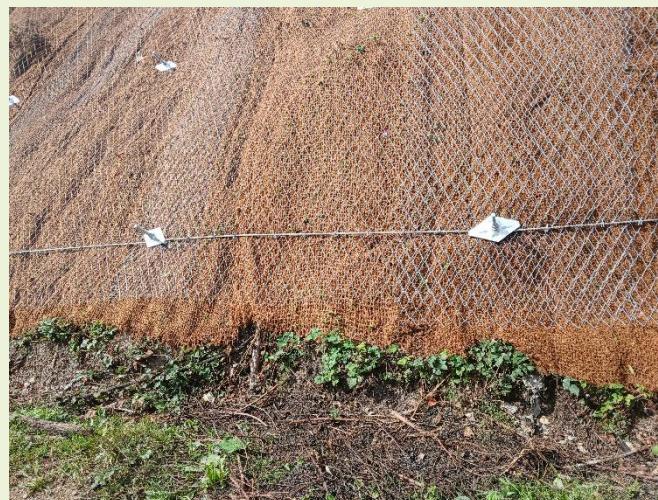
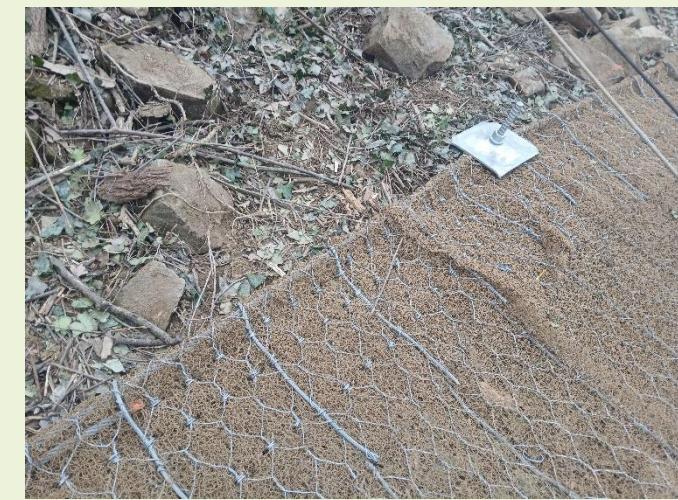
Solution souple de renforcement et de confinement des terrains :

- > associant un ouvrage surfacique métallique (grillage renforcé par des câbles longitudinaux ou treillis haute résistance, avec galvanisation épaisse), flexible pour s'adapter aux irrégularités géométriques du talus
- > plaqué-ancré par des clous conventionnels disposés en quinconce selon une maille régulière
- > avec plaques à griffes spécifiques pour appliquer une pré-tension et assurer une meilleure répartition des efforts entre ouvrage surfacique et clous
- > et permettant une revégétalisation (meilleure intégration esthétique)

Double dimensionnement :

- > sections d'acier des barres en acier des clous au moyen d'un logiciel de calcul de stabilité classique (TALREN, GEOSTAB, etc.)
- > résistances à la traction dans le plan et au poinçonnement de l'ouvrage surfacique (logiciels des fournisseurs) : performances essentielles avec marquage CE selon le DÉE n°230025-00-0106 de juin 2016

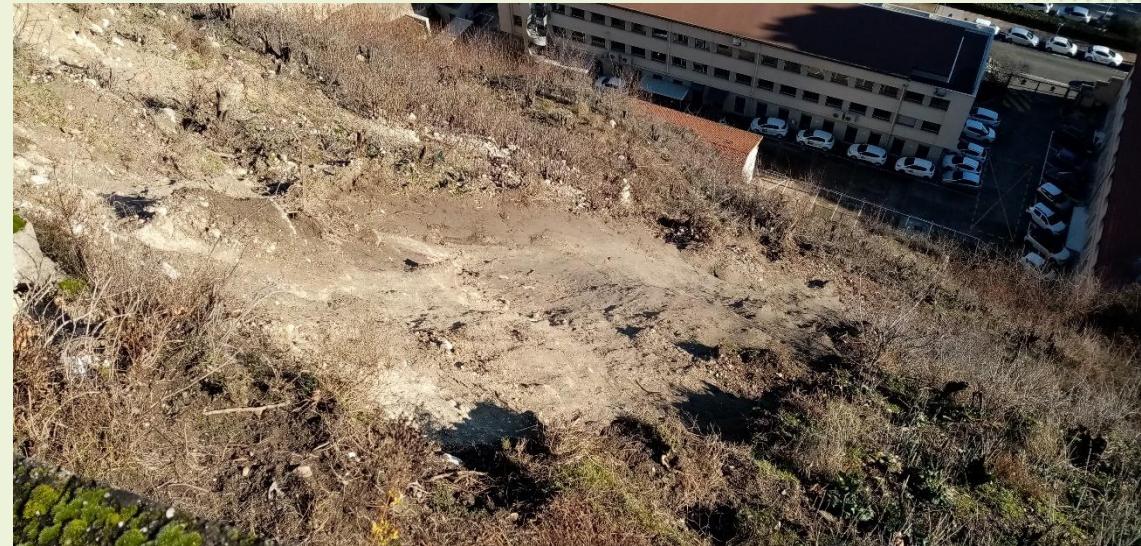
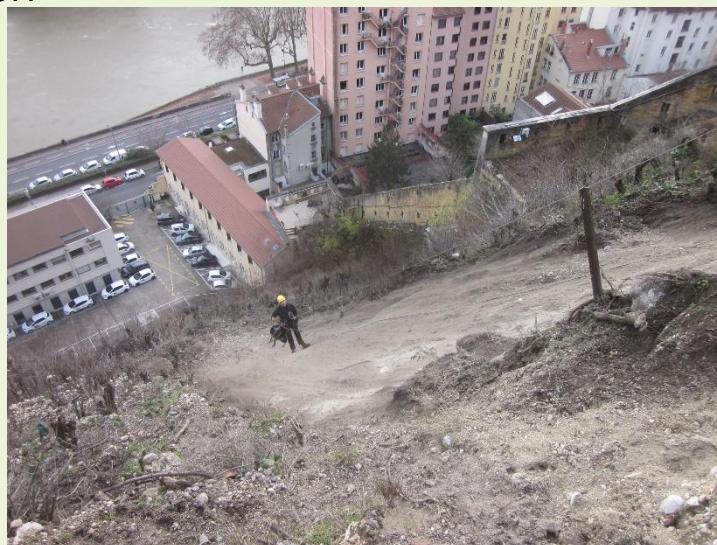
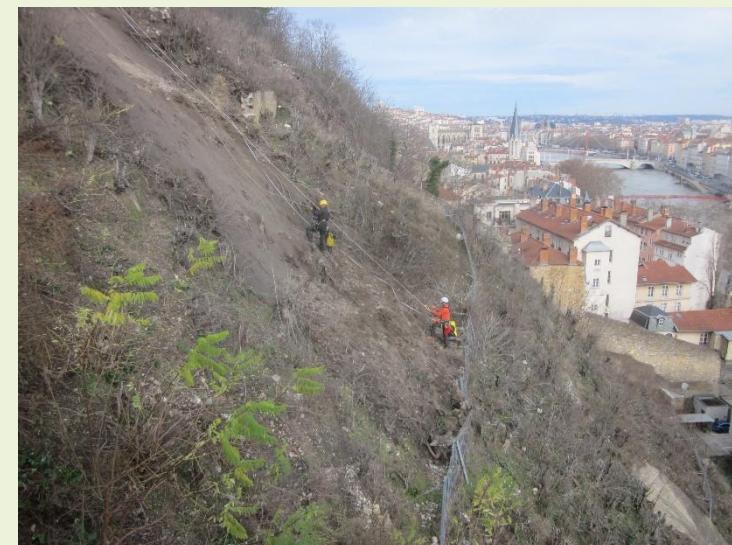
Lyon (5^e), 2022

Déclenchement d'un glissement dans la nuit du 30 au 31 décembre 2021 dans le versant de la Balme de la Quarantaine en contre-haut des bâtiments de VNF : une barrière pare-pierres à mi-versant atteinte, risque élevé d'évolution

Dimensions de la cicatrice de départ : largeur égale à 7,5 m, dénivelé vertical égal à 7 m (décapage de la terre en aval sur plus de 15 m), pente moyenne égale à 50°, épaisseur moyenne glissée égale à 0,3 m

Volume total de matériaux glissés estimé à 20 m³ / 30 m³

Matériaux observés au niveau de la cicatrice de départ : conglomérat peu cimenté et sable fin graveleux non cimenté -> moraine caillouteuse, sans écoulement d'eau début janvier 2022

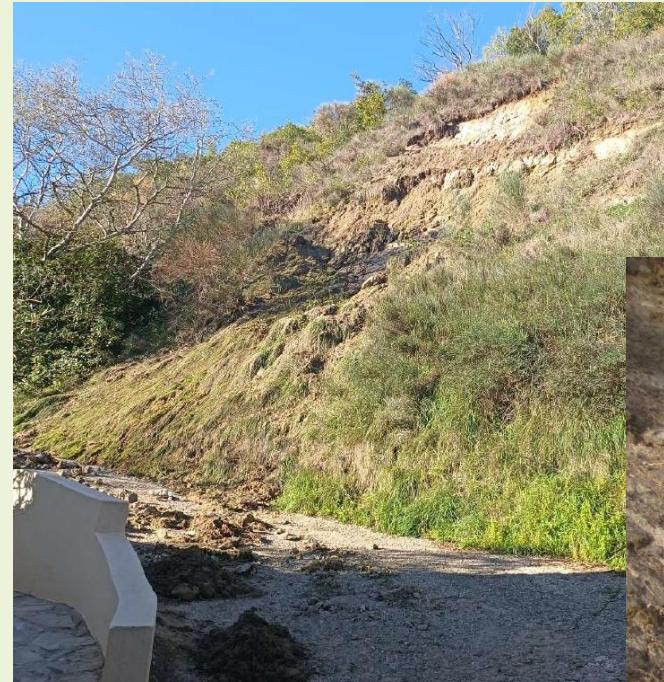
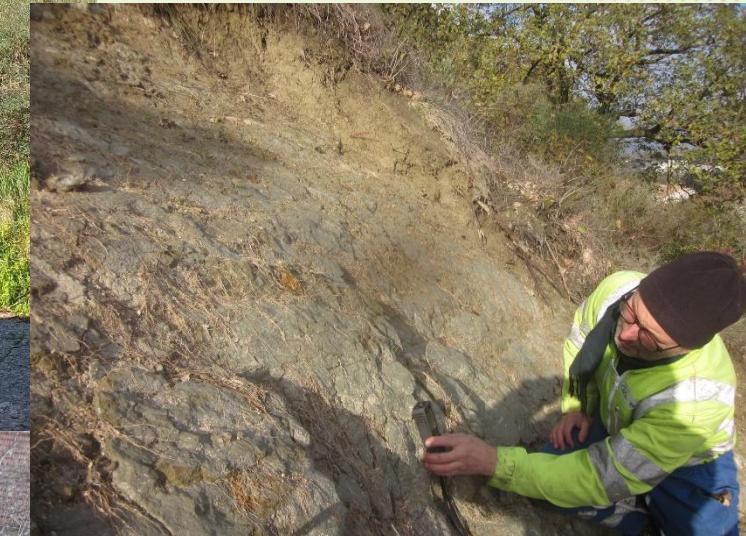
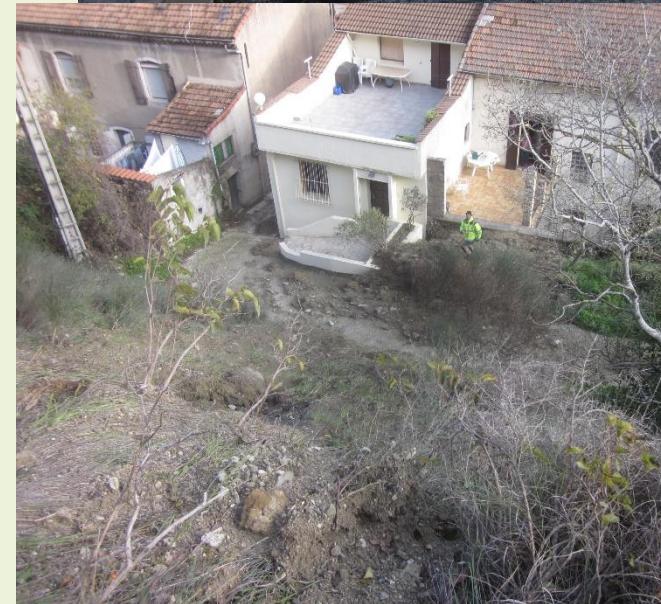
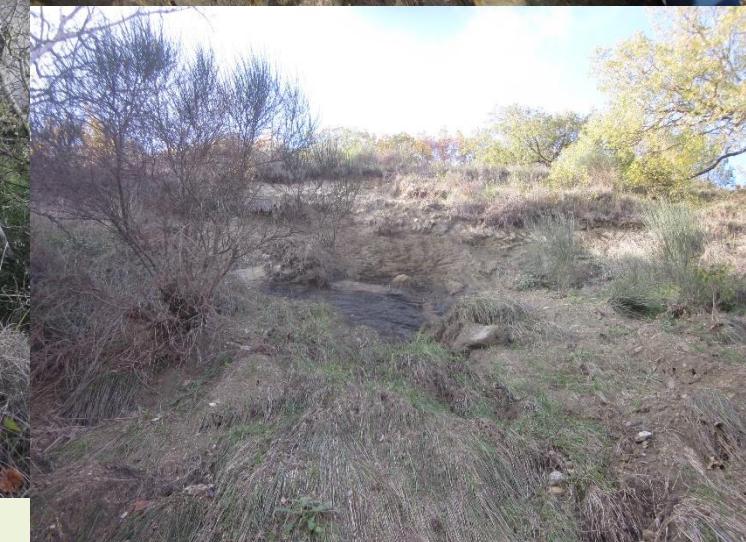
Le Teil (07), 2022

Déclenchement d'un glissement superficiel le 1^{er} novembre 2022 dans un versant en contre-haut d'un chemin communal et d'un immeuble : chemin communal et terrasse de l'immeuble atteints par les matériaux glissés, risque élevé d'évolution

Dimensions de la cicatrice de départ : largeur comprise entre 6 m et 15 m, dénivelé vertical égal à 14 m, pente moyenne égale à 40°, épaisseur moyenne glissée égale à 0,2 m / 0,3 m (colluvions de pente)

Volume total de matériaux glissés estimé à 20 m³ / 30 m³

Matériaux observés au niveau de la cicatrice de départ : grès calcaires gris-verdâtres relativement friables -> substratum rocheux très altéré, sans écoulement d'eau début décembre 2022

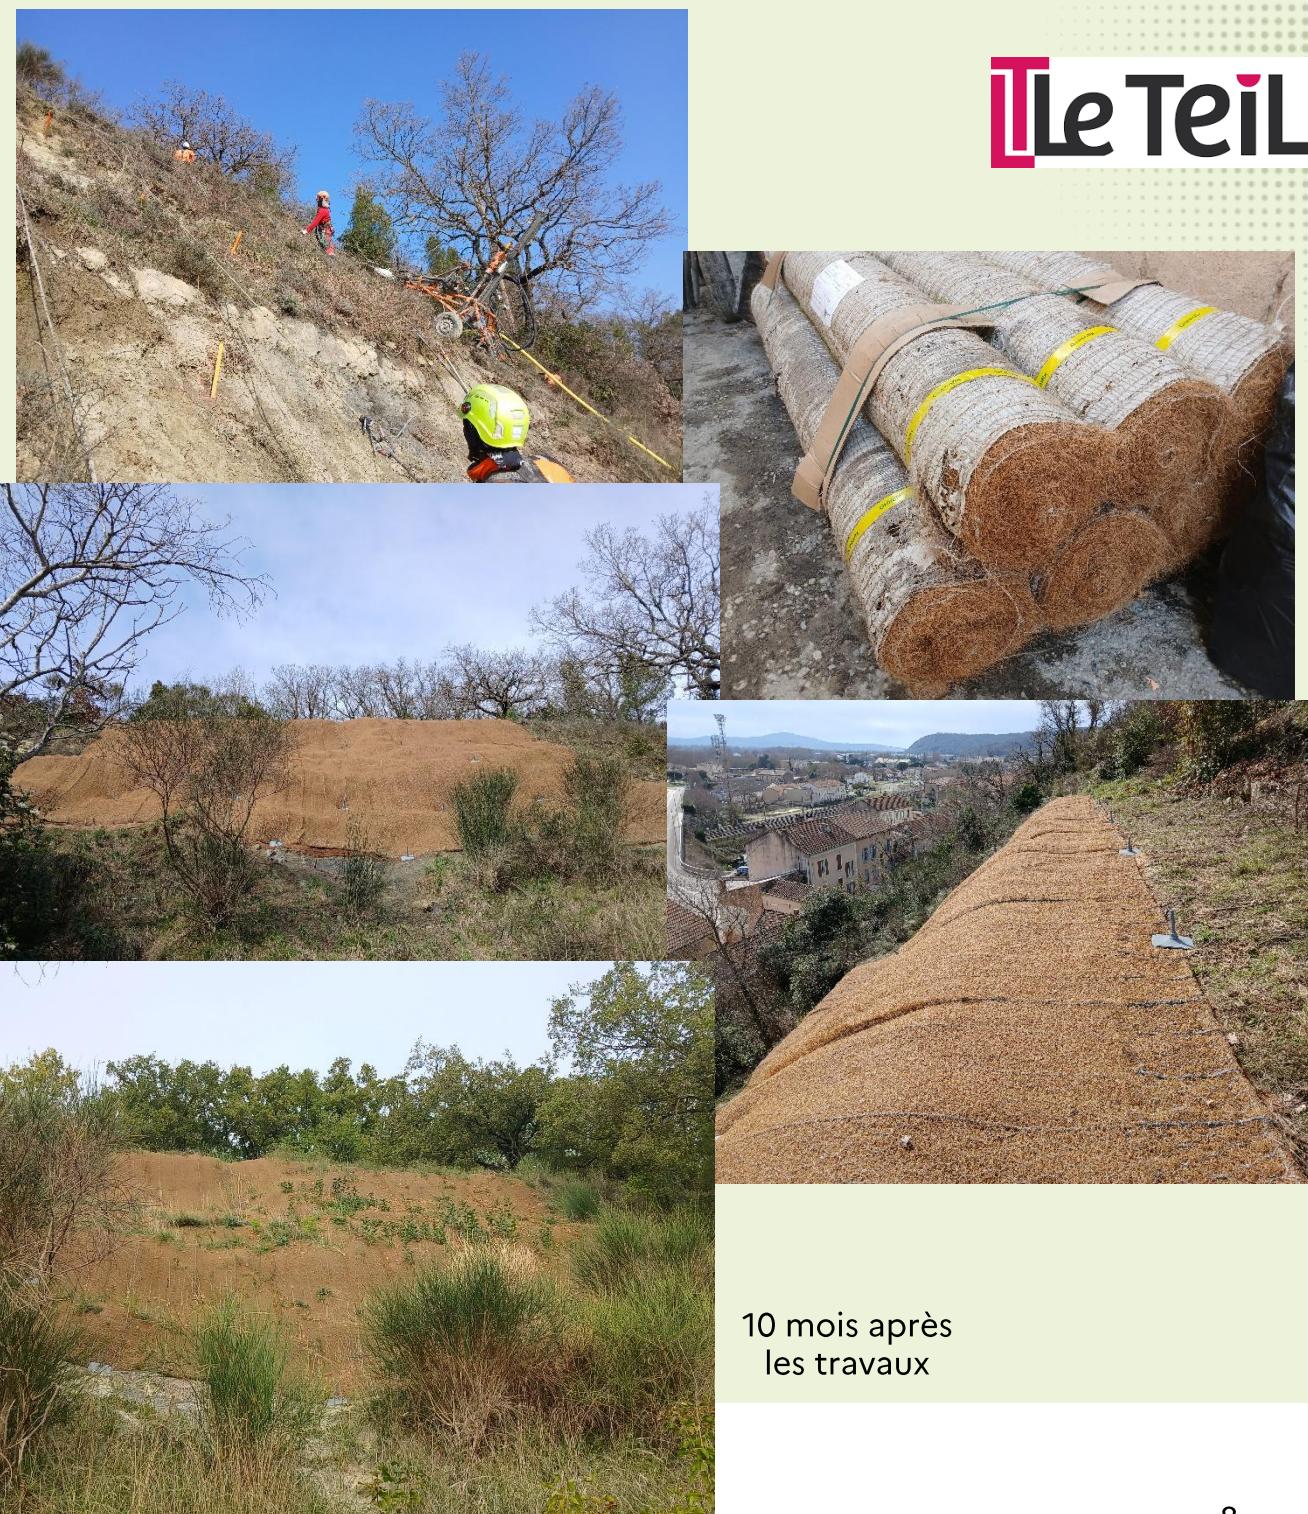
Réalisation des travaux de sécurisation entre février 2025 et mars 2025 (maître d'ouvrage : commune du Teil, entreprise : CAN, assistant technique du maître d'ouvrage : Cerema)

-> 255 m² de grillage renforcé Maccaferri MacMat HS30 (résistance à la traction égale à 170 kN/ml) mis en œuvre sur une natte en fibres coco biodégradables, pré-ensemencée, Covamat Fresh 3B-F (avec semences adaptées pour sols secs et caillouteux, micro-organismes, fertilisants et terreau)

-> 40 clous de longueur 3 ml (120 ml), avec diamètre des forages égal à 76 mm et avec barres en acier B500B de diamètre 25 mm (maille moyenne : 3 m x 3 m dans le plan du talus)

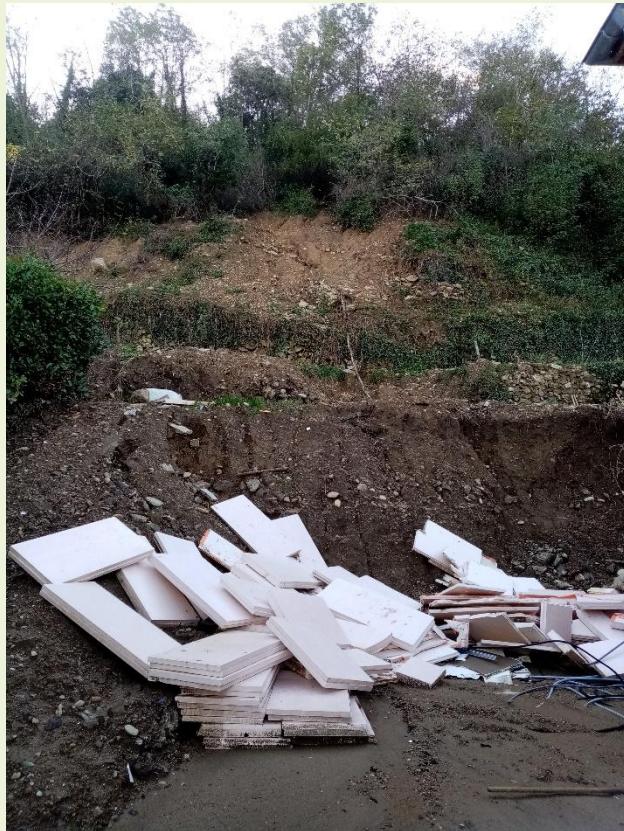
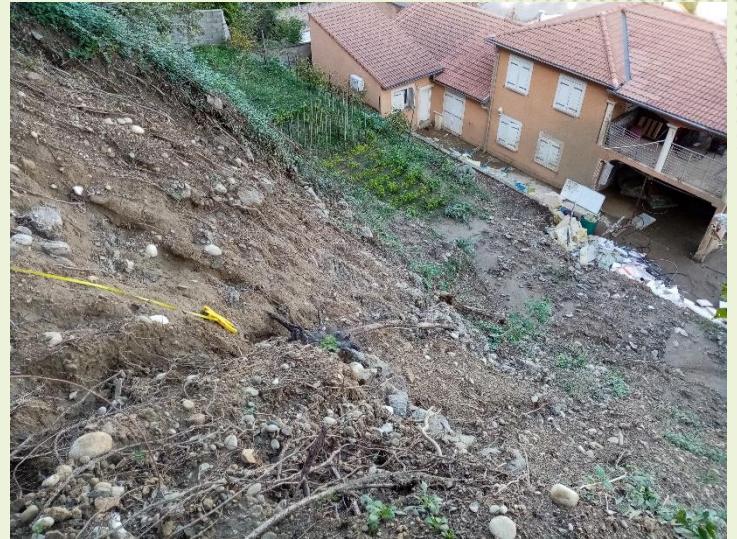
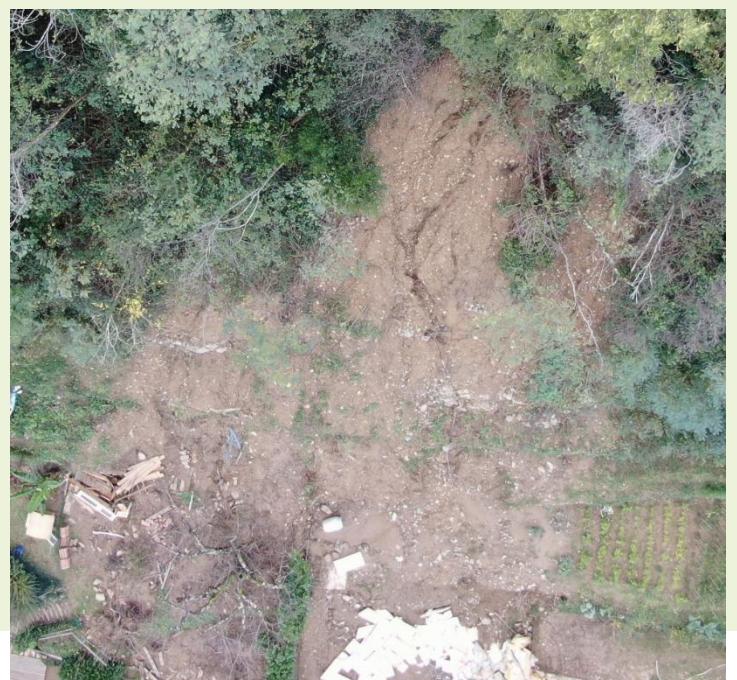
Vion (07), 2023

Déclenchement d'un glissement superficiel ayant évolué en coulée boueuse le 18 septembre 2023 dans un versant en contre-haut de deux maisons : destruction d'un petit bâtiment et rez-de-chaussée d'une maison gravement touché par la coulée boueuse, risque élevé d'évolution

Dimensions de la cicatrice principale de départ : largeur égale à 11 m, dénivelé vertical égal à 14 m, pente moyenne égale à 50°, épaisseur moyenne glissée égale à 0,5 m

Volume total de matériaux glissés estimé à $90 \text{ m}^3 + 20 \text{ m}^3 = 110 \text{ m}^3$

Matériaux observés au niveau de la cicatrice principale de départ : grave relativement peu charpentée en galets et éléments arrondis 0-80 mm de natures diverses (quartz, granite, gneiss, etc.) dans une matrice limono-argileuse -> colluvions de pente (arènes, lœss, alluvions anciennes) ravinées, sans écoulement d'eau fin octobre 2023

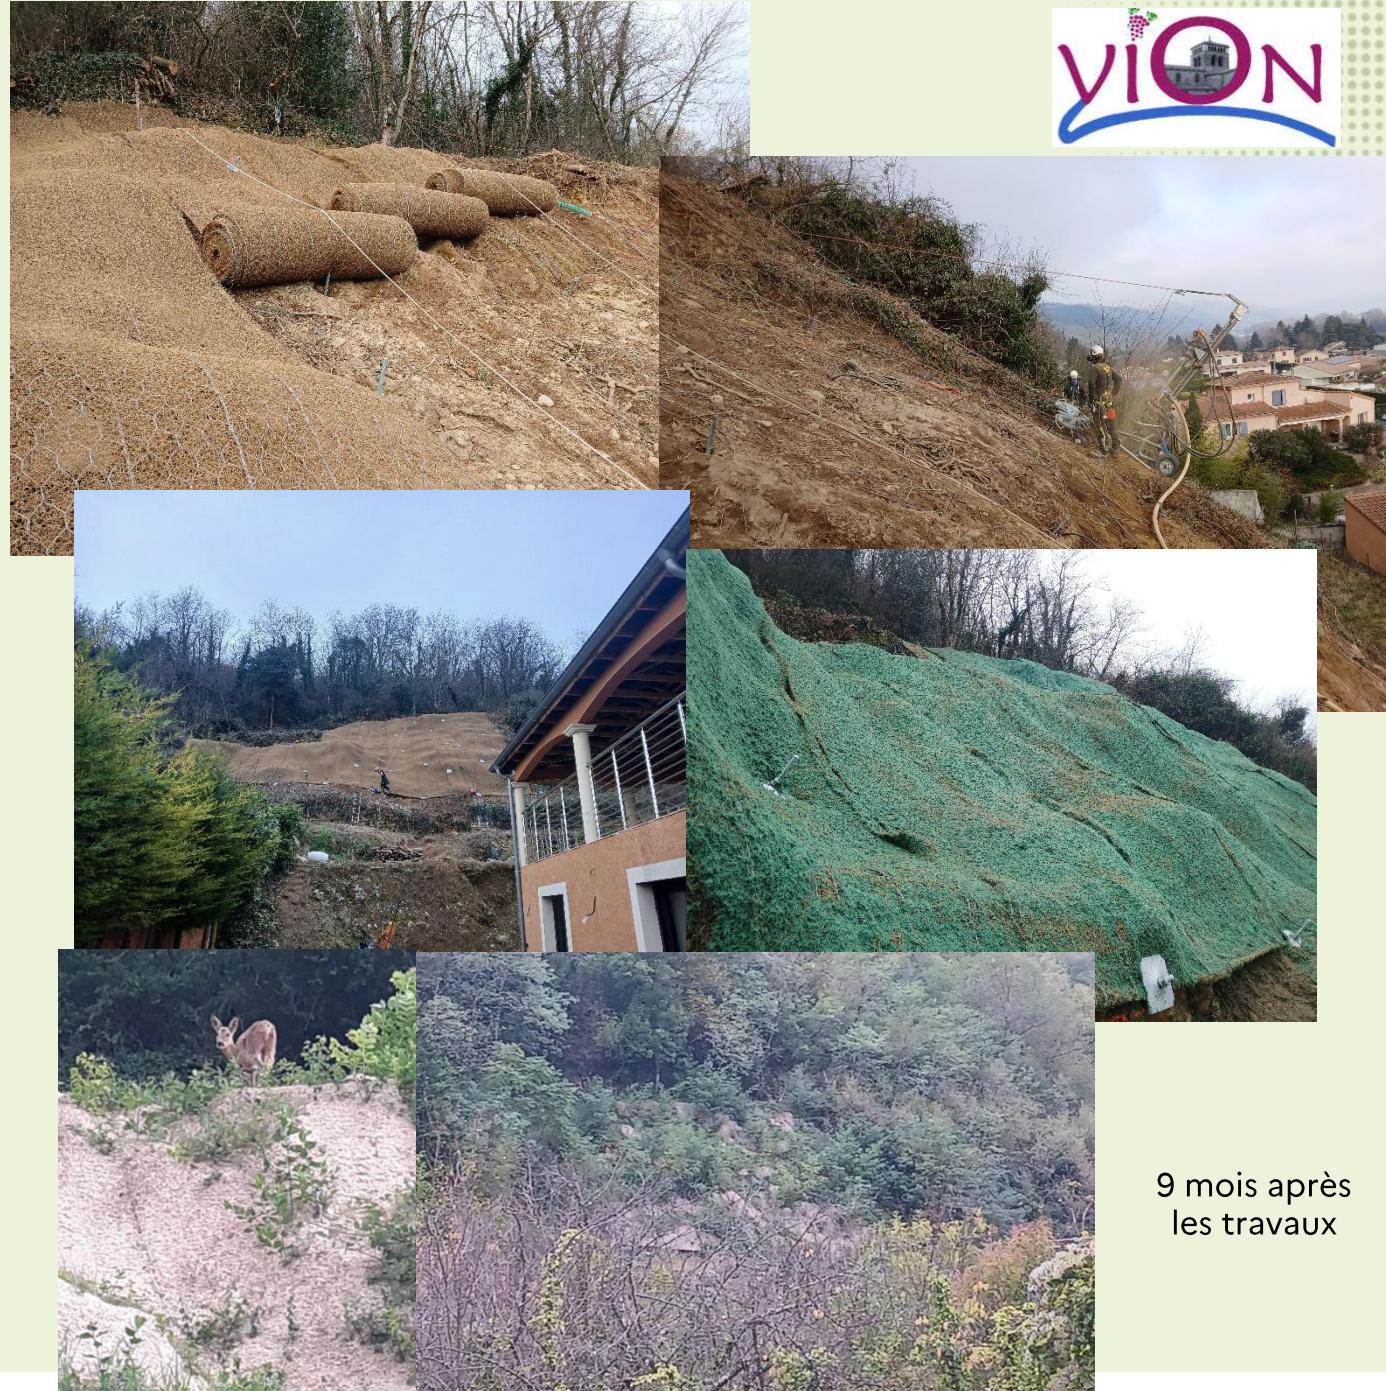
9 mois après
les travaux

Réalisation des travaux de sécurisation entre novembre 2024 et janvier 2025 (maître d'ouvrage : commune de Vion, entreprise : Ouest Acro, assistant technique du maître d'ouvrage : Cerema)

-> 410 m² de grillage renforcé Maccaferri MacMat HS30 (résistance à la traction égale à 170 kN/ml) avec géosynthétique 3D en polypropylène intégré

-> 61 clous de longueur 4 ml (244 ml), avec diamètre des forages égal à 76 mm et avec barres en acier B500B de diamètre 25 mm (maille moyenne : 3 m x 3 m dans le plan du talus)

-> ensemencement par hydromulching

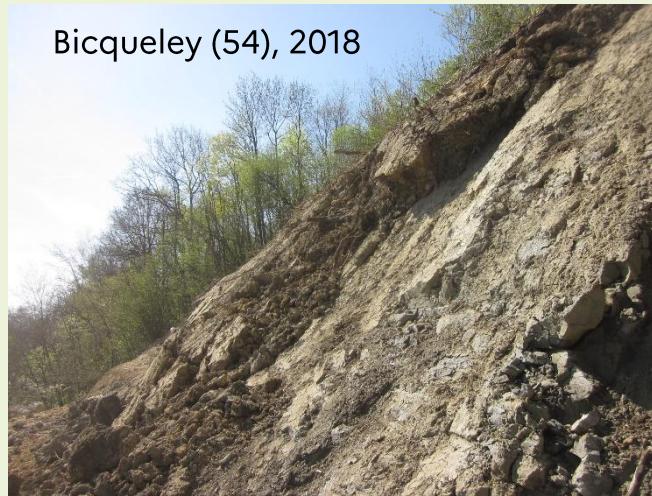
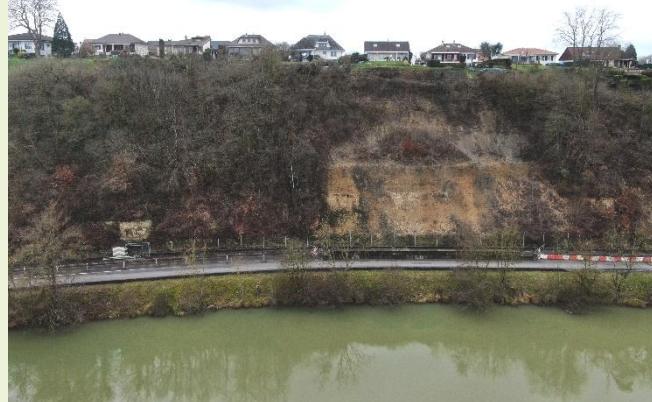
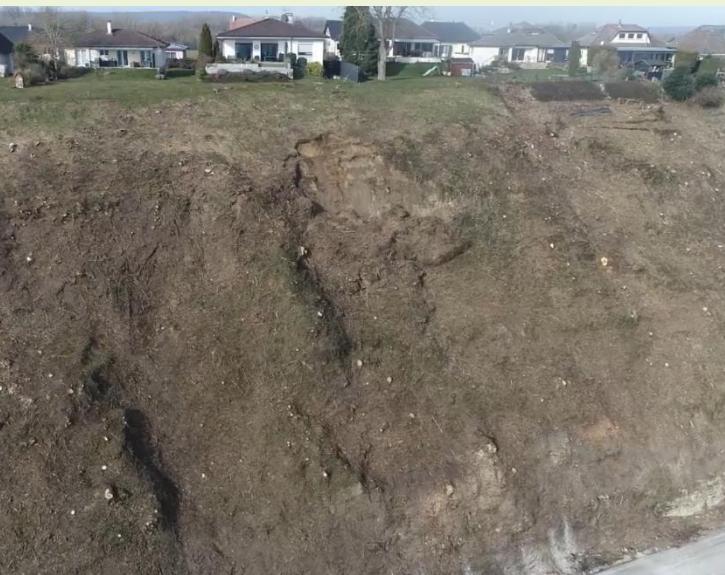
Bicqueley (54), 2018

Déclenchement de nombreux glissements superficiels depuis les années 1960 dans un versant en contre-haut de la RD904 (dénivelé vertical moyen égal à 35 m sur un linéaire de 380 ml, pente moyenne comprise entre 30° et 45°, grillage détecteur) : nombreuses coupures de la route (3 glissements au printemps 2024 ont entraîné la fermeture et la réalisation des travaux de protection)

Volume total de matériaux glissés à chaque évènement : plusieurs dizaines de m³ (épaisseur de matériaux glissés comprise entre 0,5 m et 2 m)

Matériaux observés au niveau des cicatrices de départ : marnes grises altérées en partie supérieure du versant, colluvions de pente très argileuses en partie inférieure -> matériaux très argileux (suintements et petites venues d'eau localisées, une seule source permanente)

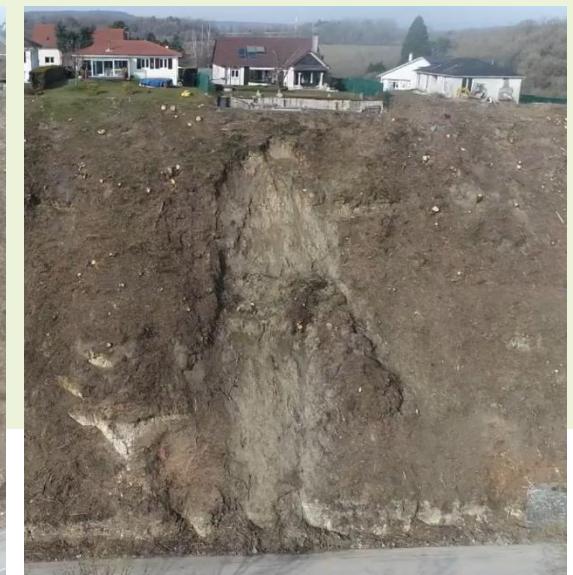
Bicqueley (54), 2025 (CD54)

-> 5 252 m² de grillage DT standard et 12 393 m² de treillis haute résistance Geobrugg Tecco Green G65/3 (résistance à la traction supérieure à 150 kN/ml) associé à un géofilet biodégradable naturel en fibres de coco (700 g/m²)

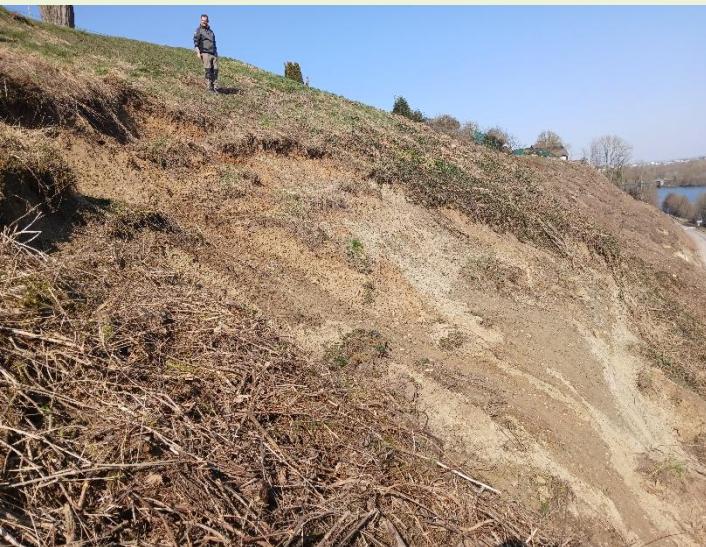
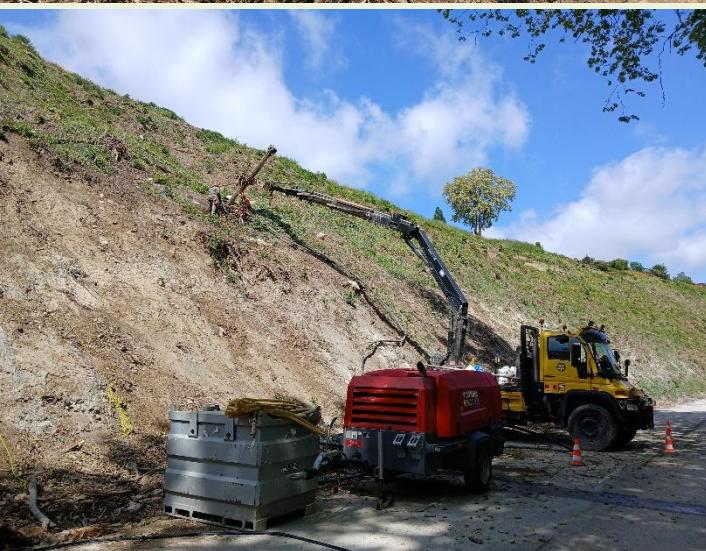
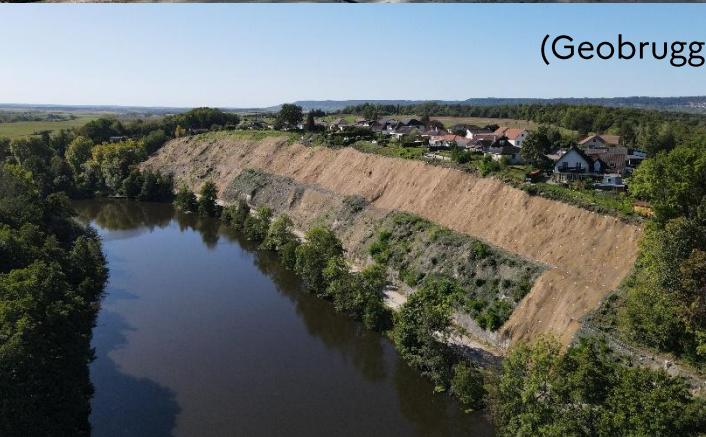
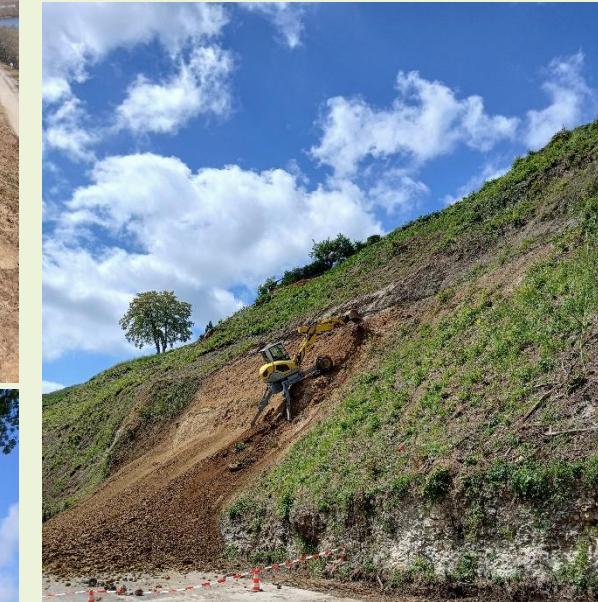
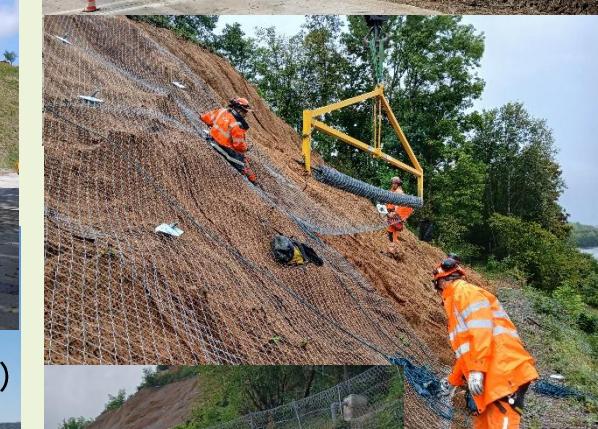
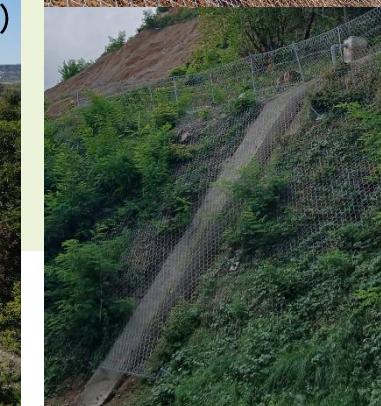
Bicqueley (54), 2025

Réalisation des travaux de sécurisation entre mars 2025 et septembre 2025 (maître d'ouvrage : département de la Meurthe-et-Moselle, entreprise : groupement CAN / NGE Fondations, assistant technique du maître d'ouvrage : Cerema)

-> 2 161 clous de longueur 2 ml à 6 ml (11 152 ml), avec diamètre des forages 76 mm à 110 mm et avec barres en acier B500B de diamètre 25 mm (maille moyenne : 2,5 m x 2,5 m à 3 m x 3 m dans le plan du talus)

-> ensemencement par hydromulching uniquement sur les cicatrices des glissements
