# Une boîte à outils pour les gestionnaires des ponts communaux

Sélyane HAMMOUM – Cerema  
Chloé PLUT - Cerema

# SÉRIE : TRAITEMENT PRÉVENTIF DES DÉGRADATIONS MINEURES DES PONTS COMMUNAUX

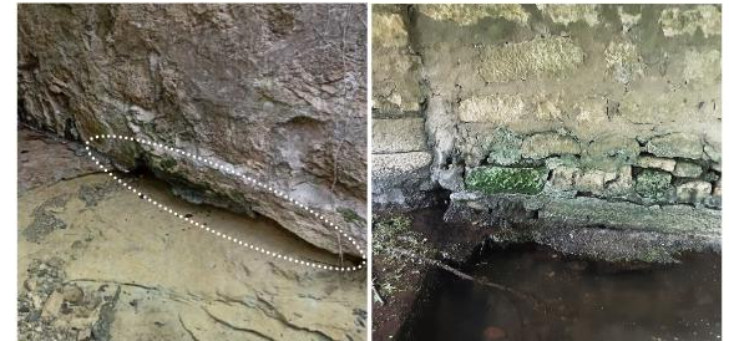
Figure 1 : illustrations d'une cavité sous le pied d'un appui

Il s'agit d'une cavité de faible ampleur au regard des dimensions de l'appui (longueur maxi d'un mètre ou profondeur maxi de trente centimètres), située en pied d'un appui. Ce désordre concerne uniquement les ponts qui franchissent un cours d'eau.

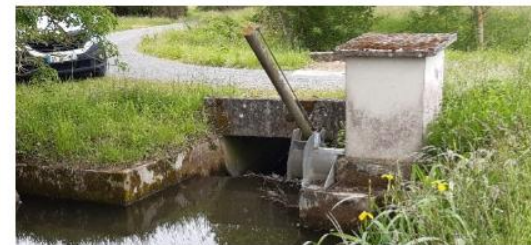
Figure 2 : exemple d'ouvrage hydraulique à rechercher aux environs de l'ouvrage

- Des cavités ont-elles déjà été découvertes et comblées aux alentours de l'appui ?
- Y a-t-il eu des interventions en amont du cours d'eau ? Les interventions qui peuvent avoir causé le creusement sous la fondation peuvent être par exemple l'extraction de matériaux dans le lit, la modification du tracé du lit, la création d'épis, les délestages rapides de plans d'eau de retenue ou l'abaissement des niveaux d'étiage.
- Analyser les environs de l'ouvrage pour détecter les facteurs aggravants :
  - le tracé du cours d'eau présente-t-il des coudes aux abords immédiats de l'ouvrage ?
  - existe-t-il des ouvrages hydrauliques à proximité immédiate de l'ouvrage, par exemple une buse d'assainissement qui se jette vers l'ouvrage, un seuil ou un système de vannage ?
