# Le Pont de Pierre de Bordeaux : conception et réalisation des travaux de confortement

# Description de l'ouvrage

# Description du projet de renforcement (2020/2028)

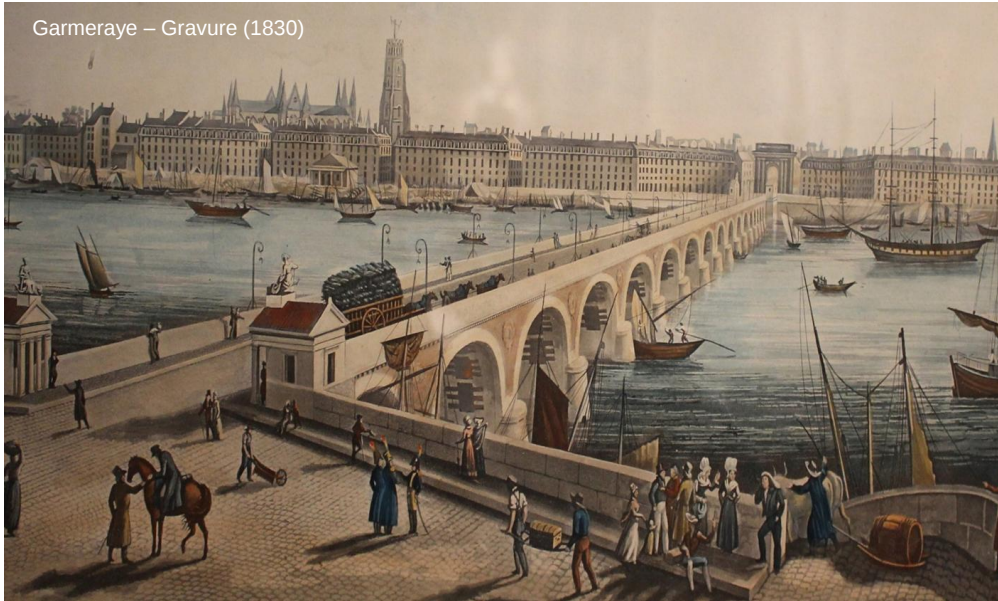
Garmeraye – Gravure (1830)

Construction : 1812-1822

486 m de longueur

16 piles et 2 culées chacune  
fondée sur un réseau de 250 pieux  
bois

Ouvrage « évidé » par un système  
de voûtes d'élégissement  
(comportement complexe entre  
« voûte » et « caisson » ?)

Protection contre les affouillements  
formée par des enrochements

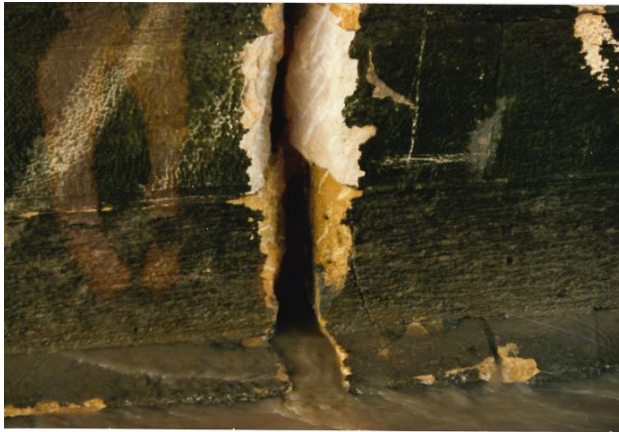
Fracturation de la pile P04

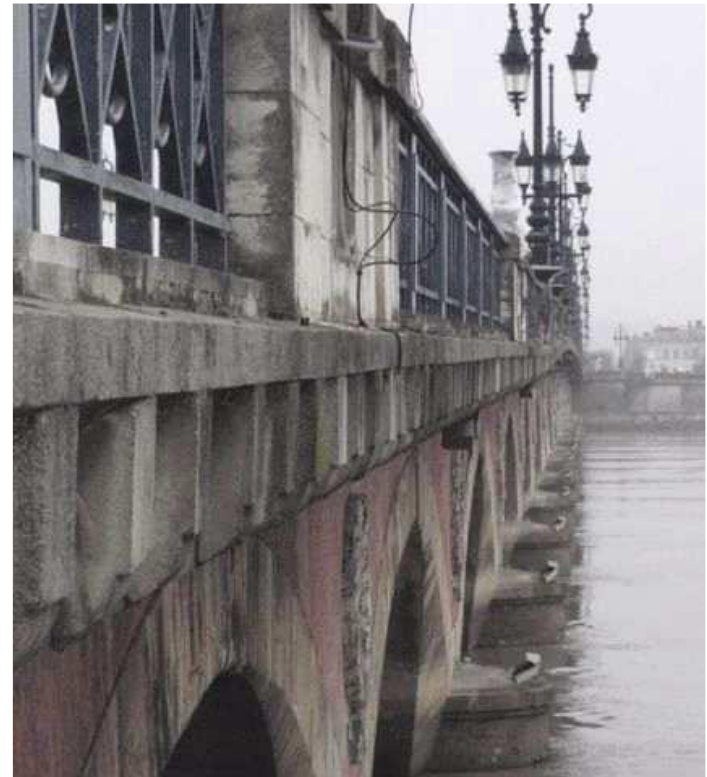
Tassements et défauts de profil en long

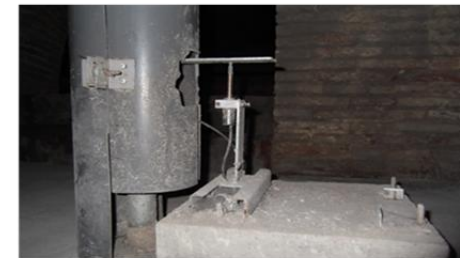
- 18 points fixes (1 par appui) – depuis 1992
- 18 inclinomètres (1 par appui) – depuis 1996
- 8 capteurs de température – en 1993/1994
- Capteurs de forces dans les  $\mu p$  – à chaque campagne

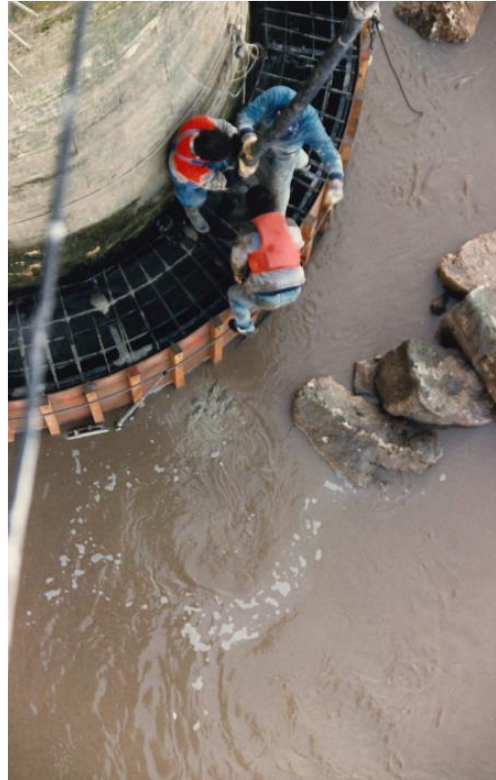
Reprise en sous-œuvre par  
16 micropieux / pile  
P01 à P04 (1993/1994) et  
P05/P06 (2002)

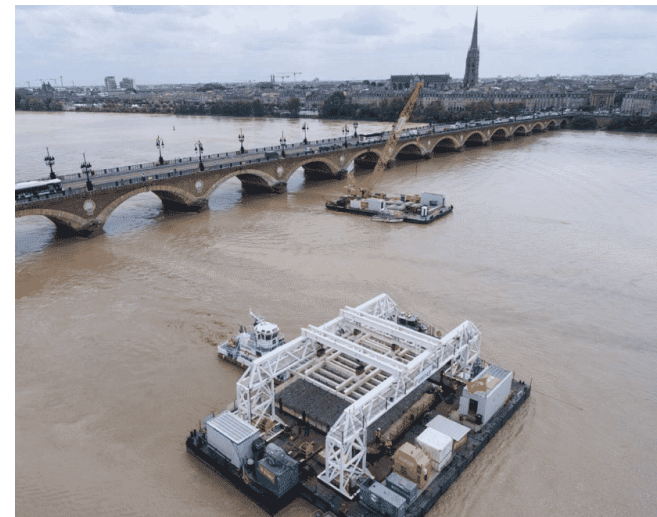
Cerclage des piles  
(idem)

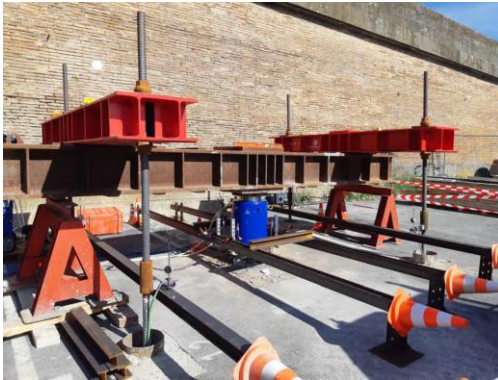
Un essai de chargement de micropieu (2022) pour :

- caractériser le substratum marneux et ;
- préciser les techniques d'exécution des micropieux dans les marnes (foré simple sous eau, autoforage proscrit).

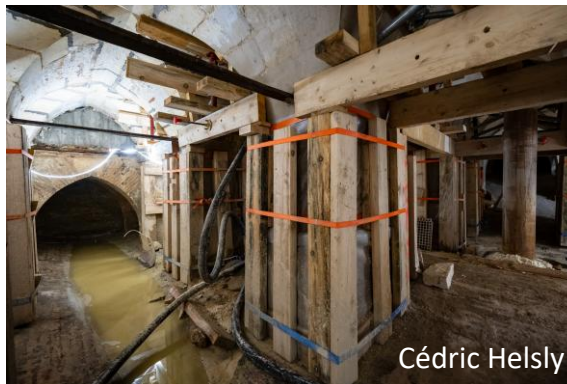
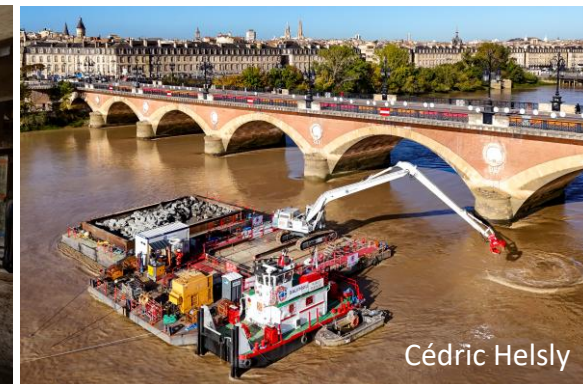
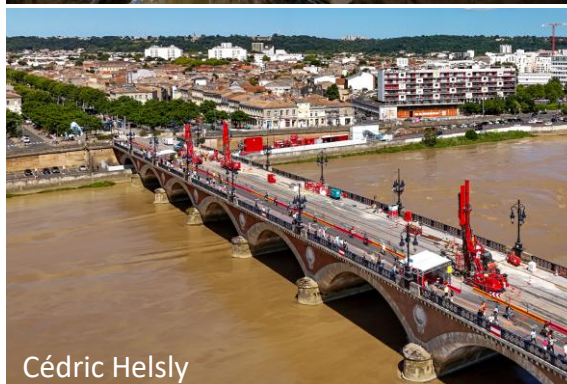
Conditions d'accès difficiles  
(frettage en rivière sous  
marnage + atelier d'injection en  
RD)
