# A31 - Viaduc de Beauregard

## Confortement de la culée en terre armée

Nicolas FALGAT – Cerema

Sébastien NEIERS – Cerema

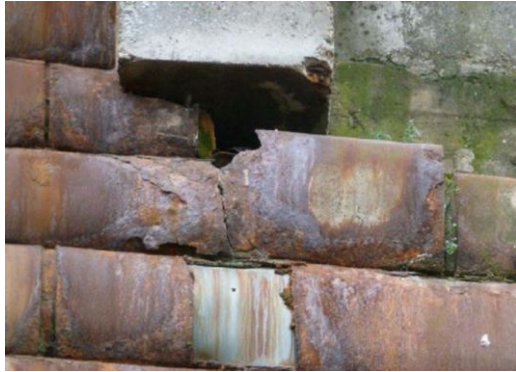
Figure 3 : Risque de chute d'écaille

- Bombement et déformations locales non évolutives
- Évolution de la corrosion des parements métalliques
- Dispositifs d'évacuation des eaux de chaussée altérés

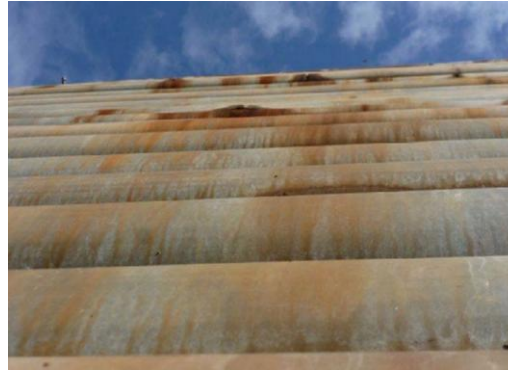
Figure 4 : Bombement du mur en retour côté Moselle

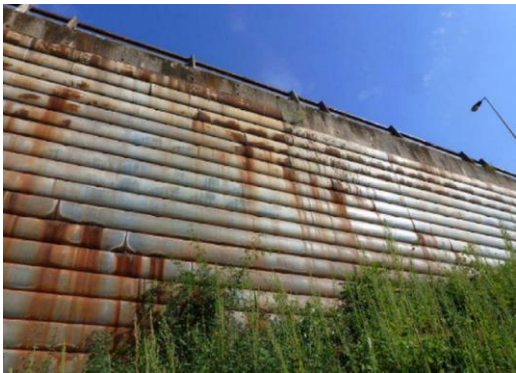
→ Accélération locale de la corrosion entre 2002 et 2018, en partie haute du mur et au niveau du chevrete

Figure 5 : Corrosion perforante des écailles

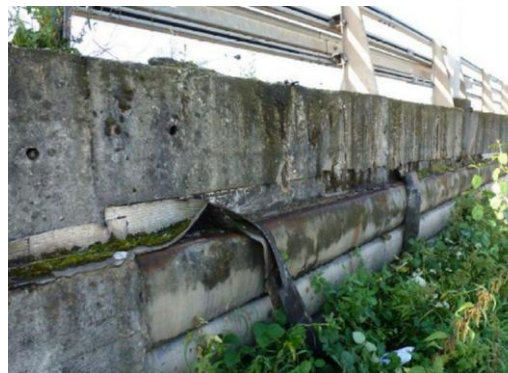
Figure 6 : Désorganisation de l'étanchéité

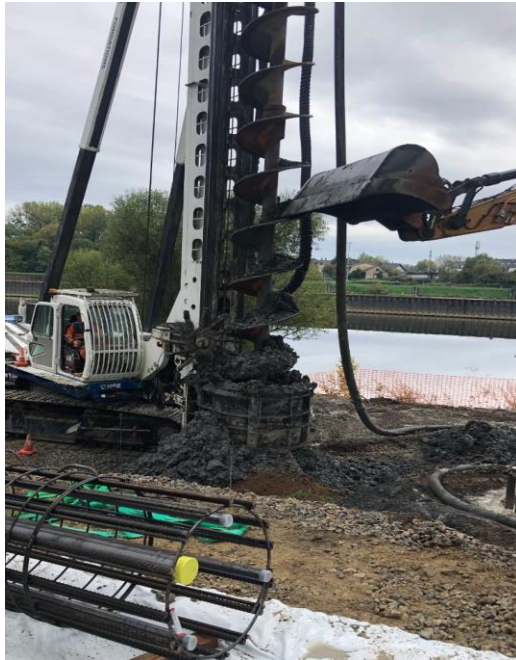
→ Pieux en  $\phi 1020$

Figure 10 : Réalisation des pieux

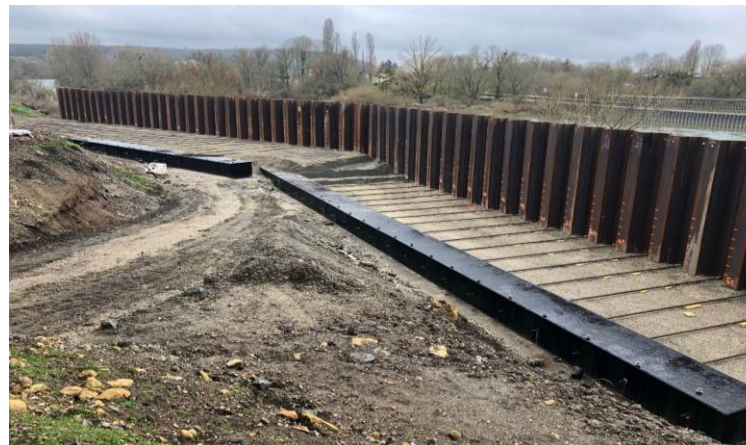
Figure 13 : Soutènement secondaire achevé

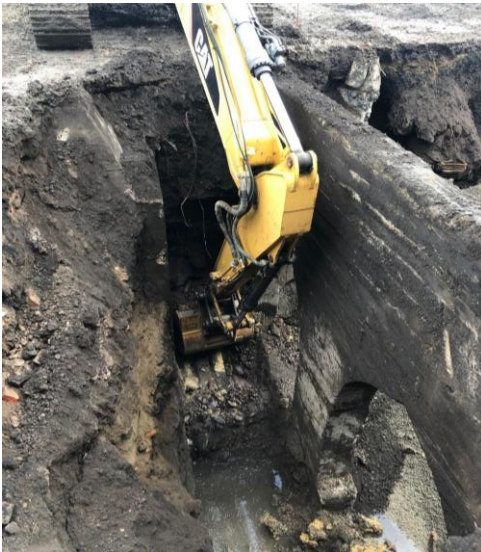
Figure 15 : Retrait à la pelle mécanique

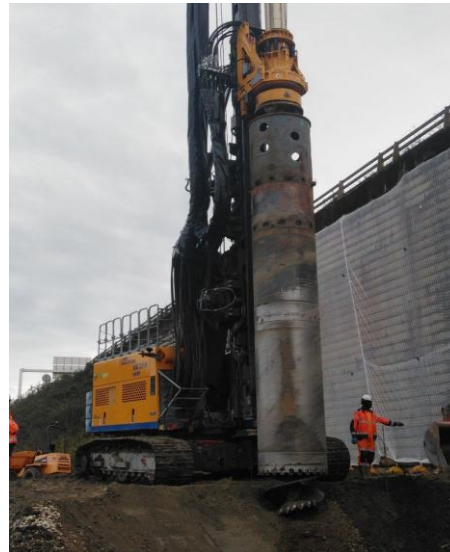
Figure 16 : Retrait à la foreuse Kelly

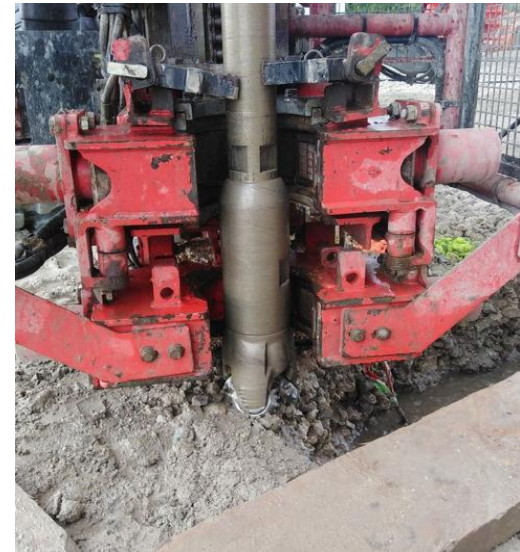
Figure 17 : Retrait à la foreuse petit diamètre

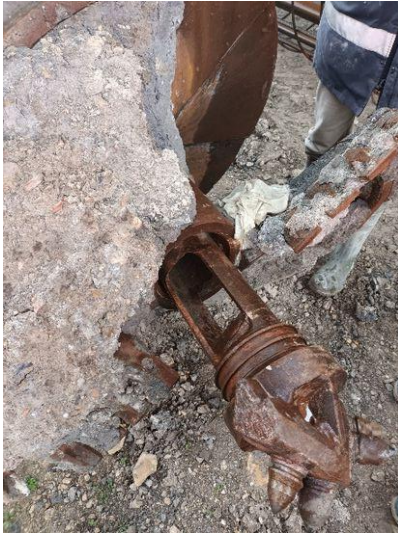
Figure 18 : Tarière creuse déployée

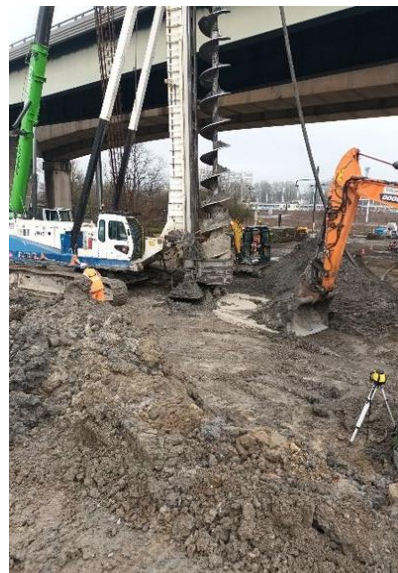
Figure 19 : Pieu bétonné

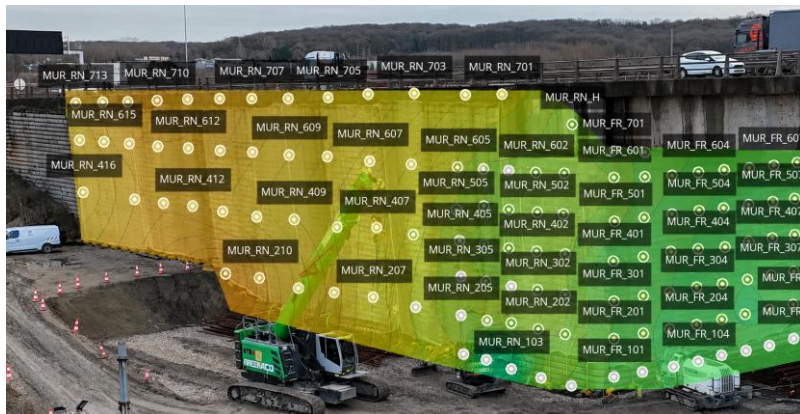
Figure 23 : Isovaleurs des déplacements selon y et z sur Beyond Monitoring

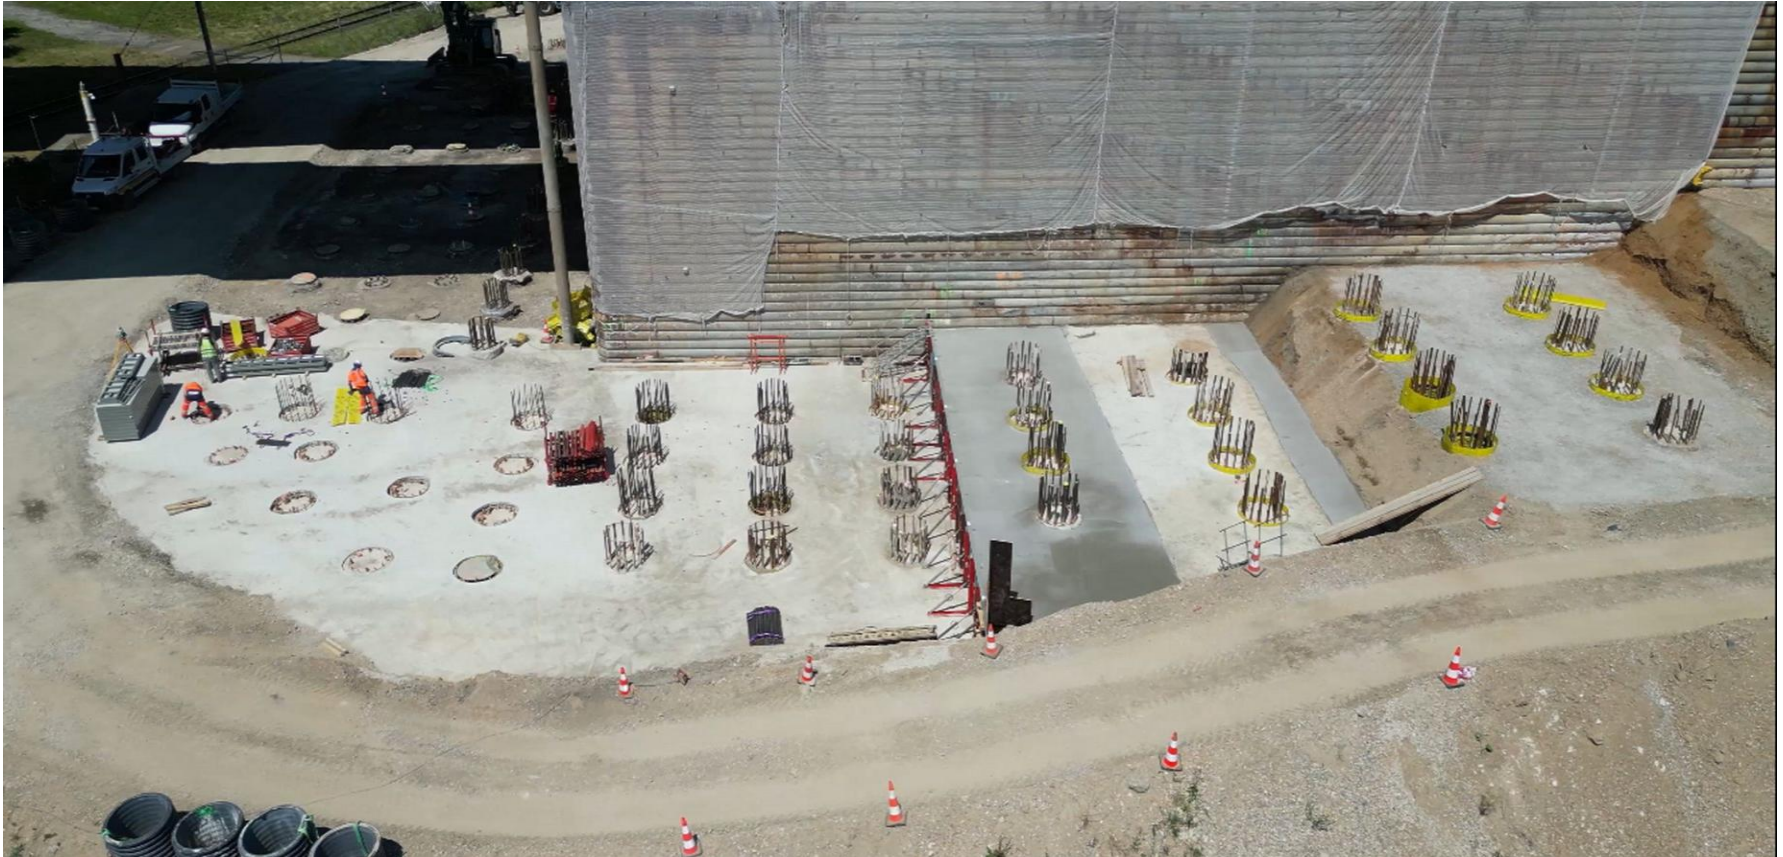
*Figure 25 : Réalisation terminée des pieux côté Moselle*

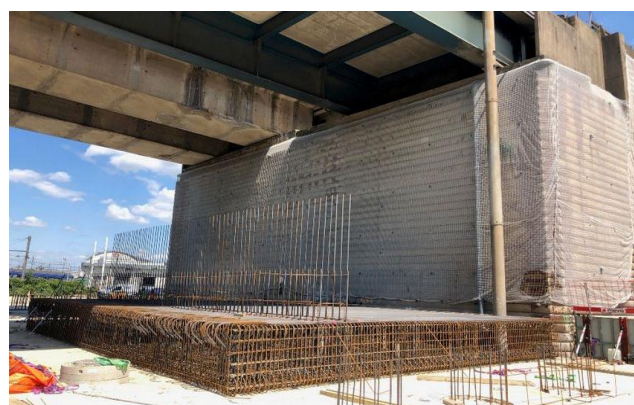
Figure 26 : Ferrailage d'un plot de semelle du mur de front

Semelles d'épaisseur comprise entre 1 et 1,4 m et longueur variable (entre 12 et 14,2 m)

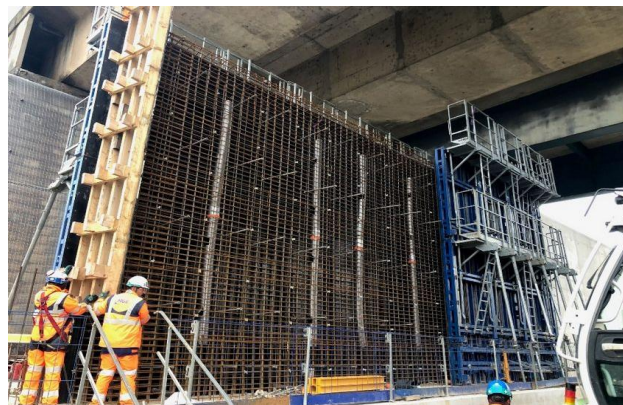
Figure 27 : Ferrailage d'un plot de voile du mur de front

Voiles de 6,7 m de hauteur au maximum pour 0,9 m d'épaisseur

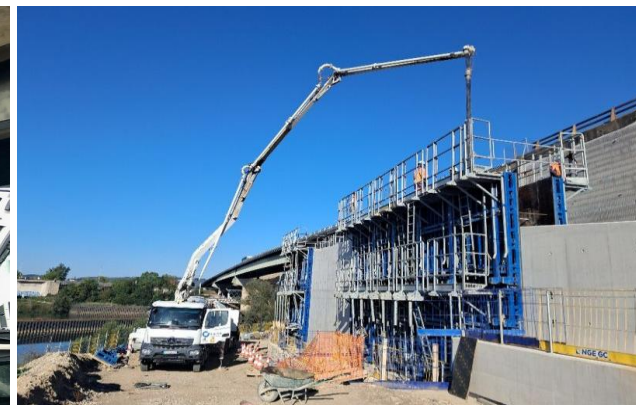
Figure 28 : Bétonnage d'un plot de voile côté Moselle

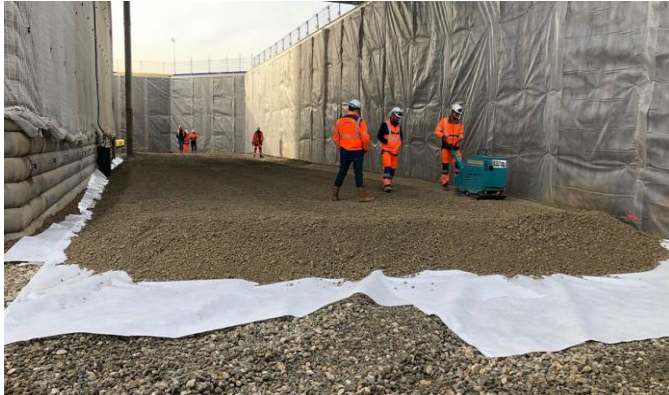
Figure 31 : 1<sup>ère</sup> couche de remblai contigu (calcaire 0/45)

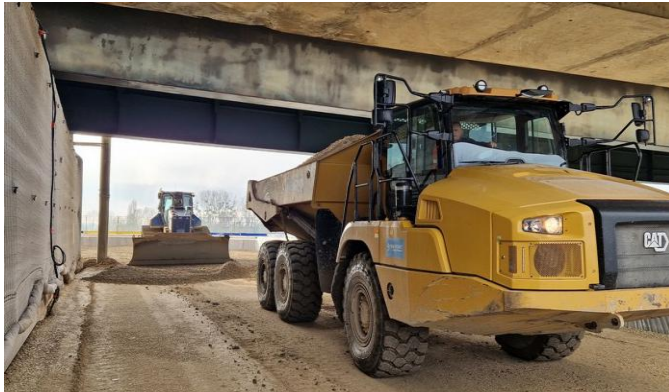
Figure 34 : Fin des remblais contigus au niveau du mur de front

Remblai non taluté au niveau du mur de front ( $h=6,5$  m)

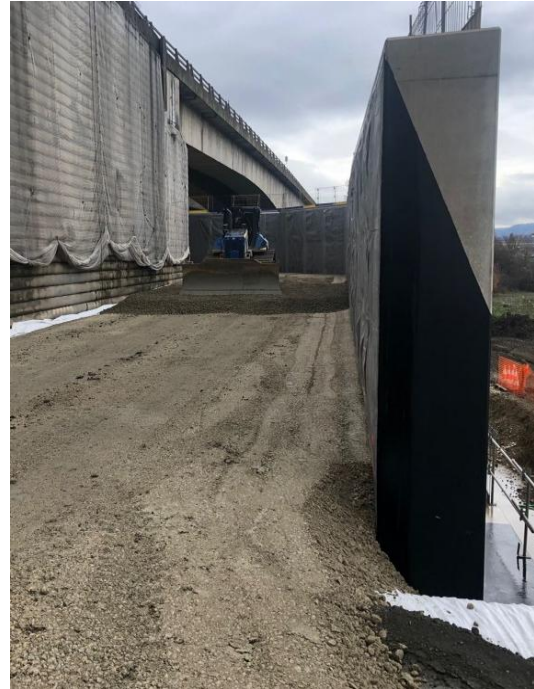
Figure 32 : Remblais contigus côté Nord

Remblai taluté ( $25,7^\circ$ ), hauteur variable (entre 5,5 et 9,5 m)

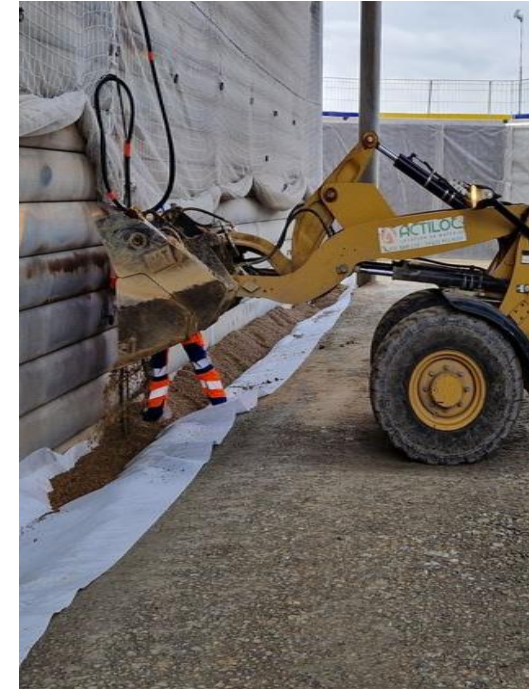
Figure 33 : Gravette roulée 4/8

Gravette roulée pour limiter le frottement des remblais contigus

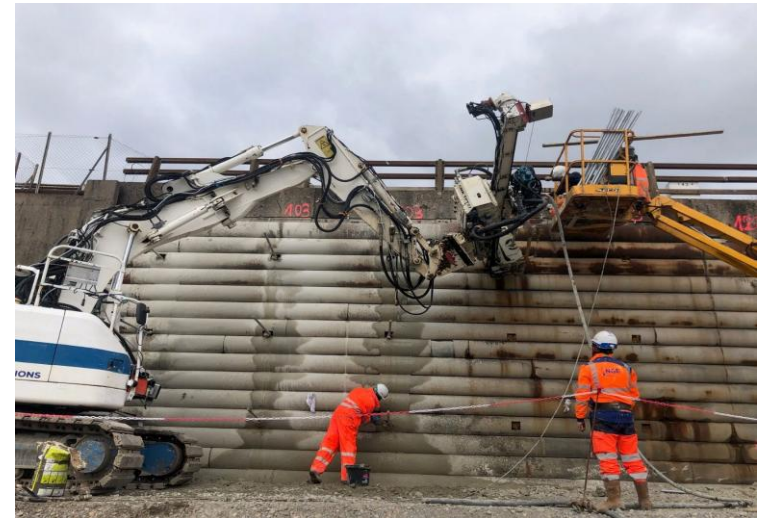
250 clous ( $L_{\text{clou}} = 14$  m dont 13 scellés)

Figure 36 : Forage d'un clou côté Nord

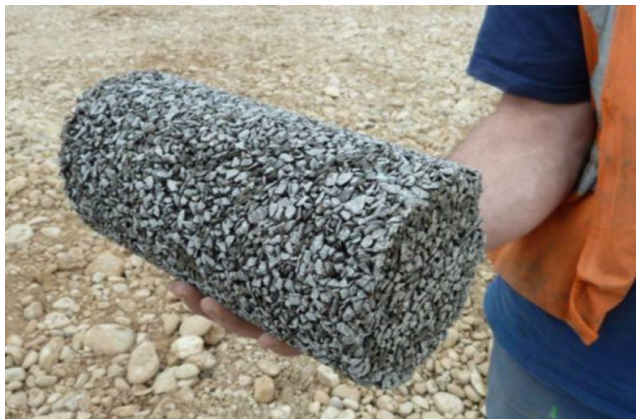
Figure 35 : Gravette cimentée
