# BULLETIN OUVRAGES D'ART

Hors-série  
n°1

CÂBLES 2025

1er et 2 Avril 2025 Nantes

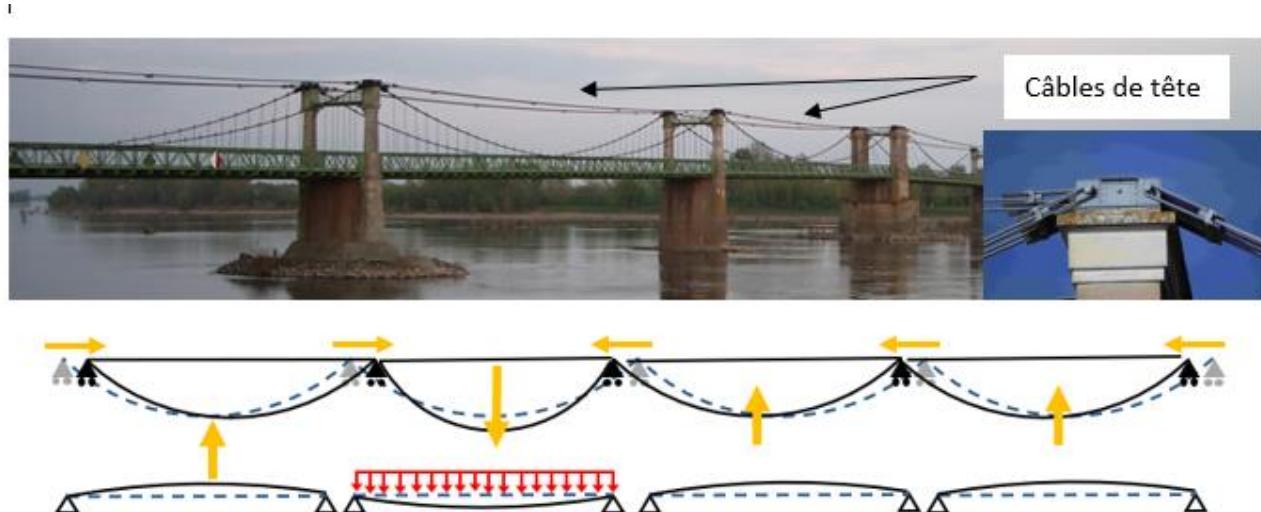
Figure 1 Typologie et fonctionnement d'un pont suspendu à câbles de tête

Le pont suspendu de Sully-sur-Loire était un ouvrage à travées multiples et câbles de tête avec interruption de la suspension sur chaque tête de pylône et ancrage des câbles sur les selles d'appuis au moyen d'étrier. Le fonctionnement de ce type d'ouvrage nécessite un équilibre des efforts en tête de pylônes sous charges variables, ce qui implique que lorsqu'une charge circule sur une travée les câbles de tête de cette travée se détendent et les câbles de toutes les autres travées se tendent. Le scénario admis pour la ruine de l'ouvrage est que l'entrée d'un véhicule lourd sur la première travée de l'ouvrage a provoqué par mise en tension rapide la rupture d'un filetage d'un étrier de câble de tête en deuxième travée. La déstabilisation de l'appui et le décrochage du câble en tête de pylône ont provoqué une réaction en chaîne entraînant la rupture d'une suspente, puis la rupture de la membrure inférieure de la poutre de rigidité de la deuxième travée, conduisant inévitablement à la ruine de l'ensemble des travées de l'ouvrage.

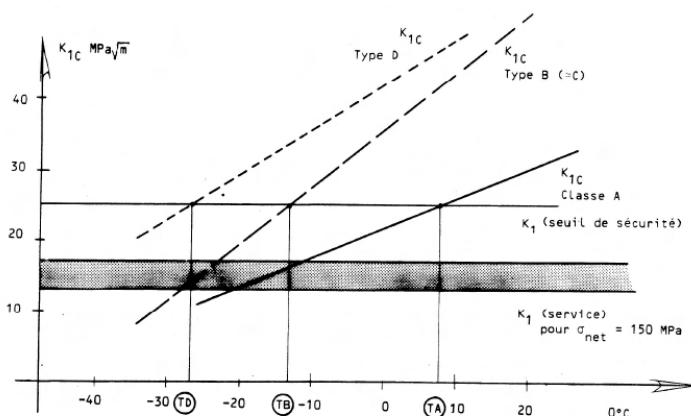
Figure 3 Calcul graphique des températures limites d'exploitation associées à chaque catégorie forfaitaire

Cette démarche est représentée Figure 2. La démarche donne des températures limites à partir desquelles le risque de propagation brutale de fissure est avéré, c'est l'intervalle seuil de service représenté Figure 2. Il s'agit néanmoins de prendre une sécurité sur ces valeurs. En général, la sécurité est prise en température, le fascicule Afnor A36-10 de 1985 recommandait de prendre une sécurité de 25°C. La démarche appliquée dans le cadre de la méthodologie est différente, le coefficient de sécurité est appliqué à la valeur de l'intensité de contrainte qui est portée forfaitairement à 25 MPa.m<sup>1/2</sup>. Cette démarche conduit à des nouvelles températures associées au seuil de sécurité représenté aussi Figure 2. On peut lire sur le graphique ces températures TD=-28°C, TB=-12°C, TA=8°C associées aux différentes catégories. On peut aussi observer que cette démarche conduit à des marges de sécurité en températures par rapport au seuil de service différentes selon les catégories considérées.

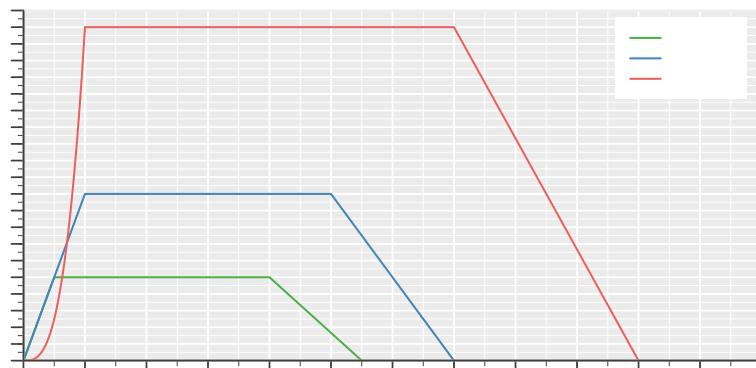
Figure 4: Puissance de l'incendie

Il a été retenu 3 valeurs de puissances d'incendie typiques : 50 MW (feu de PL courant), 100 MW (feu de PL de forte puissance) et 200 MW (feu de nappe d'hydrocarbure). Les évolutions temporelles des puissances libérées sont représentées sur la figure 1. Aucune action de lutte contre l'incendie n'est considérée dans ces calculs. Les incendies durent jusqu'à épuisement du combustible présent.

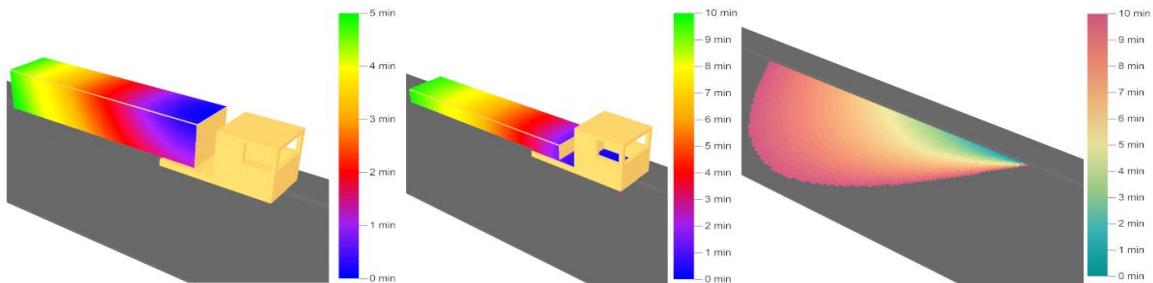
Figure 5 : Modélisation des foyers de 50 MW, 100 MW et 200 MW. Le dégradé de couleur correspond à la modélisation de la propagation de la surface en feu au cours du temps.

Pour l'incendie de 50 MW, le feu est supposé ne concerner que la remorque du camion, les surfaces en feu s'étendant de la plate-forme jusqu'à la hauteur de la remorque. Pour l'incendie de 100 MW, la remorque et la cabine sont en feu. Pour l'incendie de 200 MW, le foyer est une nappe d'hydrocarbure d'environ 80 m<sup>2</sup> répandue progressivement sur la chaussée (voir figure 2).

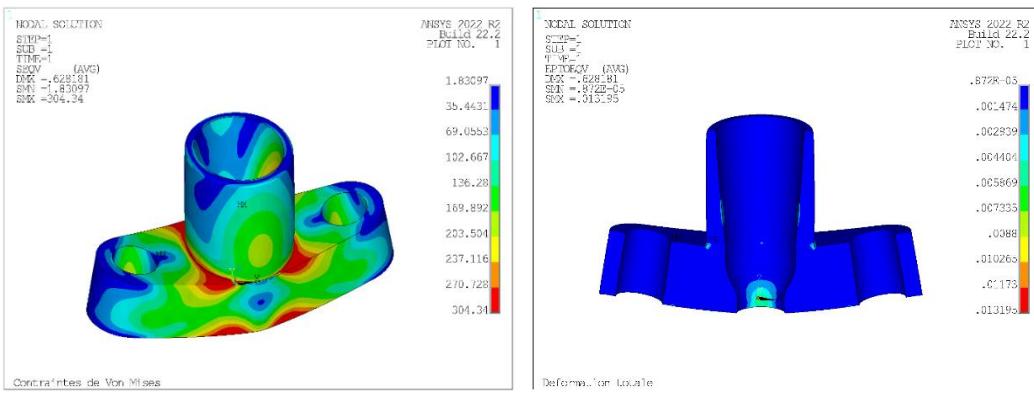
Figure 12: Calcul EF volumique des culots du pont de Tancarville

Les culots en revanche, dimensionnés lors de la conception selon une analyse linéaire élastique ne sont plus justifiés à l'ELU post rupture. Une analyse élastoplastique des culots sur un modèle volumique ANSYS® avec vérification des contraintes et des déformations a été réalisée (voir figure 9) pour justifier la reprise des efforts ELU post rupture, moyennant des plastifications très localisées. Les culots sont en effet des pièces assez massives présentant des capacités de redistribution plastique importantes.

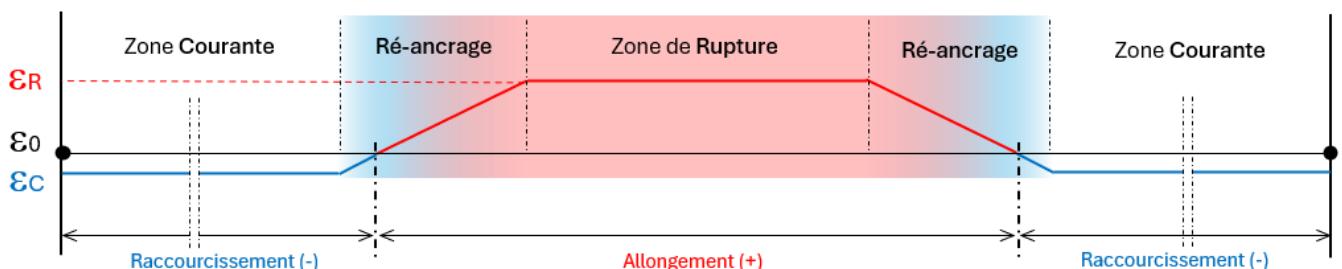
Figure n°1 : illustration des redistributions de déformations le long d'un câble lors d'une rupture de fil

Quel que soit l'état d'endommagement du câble et l'effort de traction qui en résulte, cet effort est, bien évidemment, constant sur toute sa longueur, quelle que soit la zone considérée (Rupture, Ré-ancrage ou Courante). Les contraintes moyennes, par zone, sont inversement proportionnelles aux sections résistantes soit, dans l'exemple précédent  $\sigma_R/\sigma_C = (133/132) / (133/133) = 133/132$  : après la rupture du premier fil, la contrainte en zone R est désormais égale aux 133/132<sup>e</sup> de la contrainte en zone C.

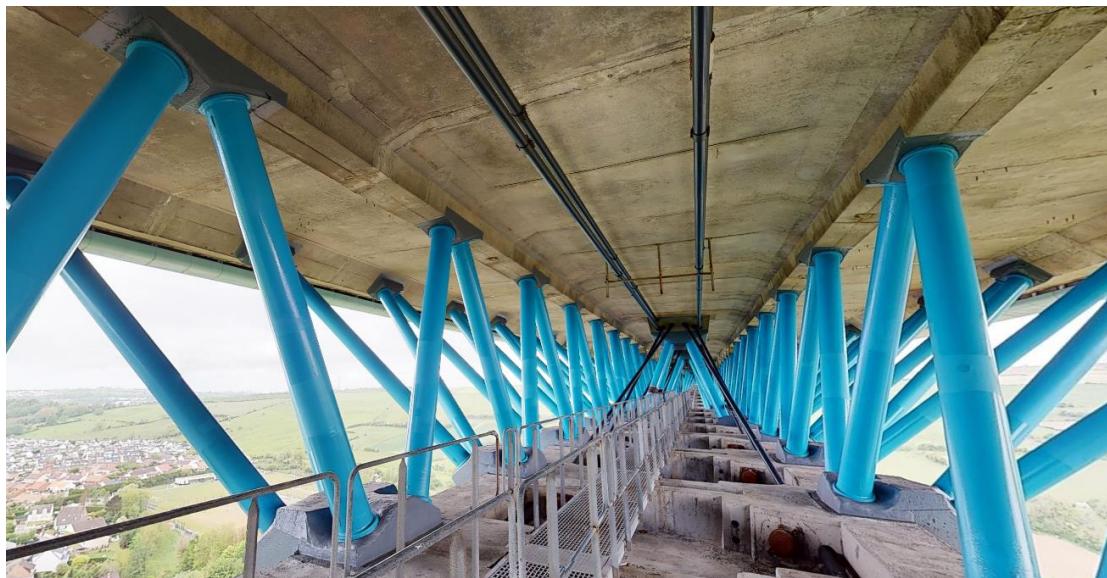
Figure n°2 : Viaduc d'Echinghen – Vue des câbles droits démontés en intrados de hourdis

Les essais expérimentaux ont consisté à pratiquer des ruptures volontaires sur les fils de quelques torons de câbles de construction, devenus inutiles en service et voués à la démolition. Les deux câbles ayant fait l'objet des essais étaient des câbles droits de type 19T15, avec une contrainte résiduelle évaluée à 700 MPa (tendus initialement à 0,55.FRg).

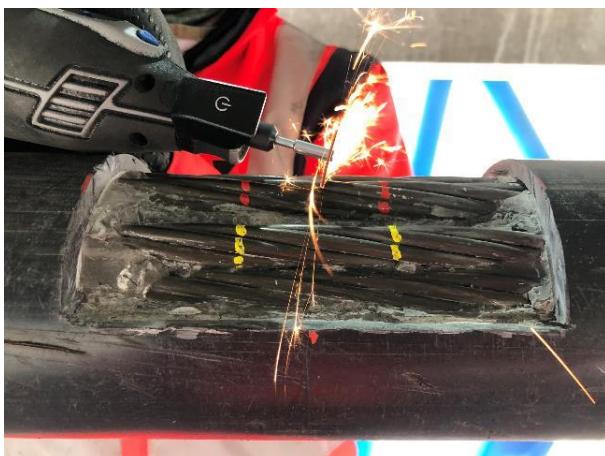
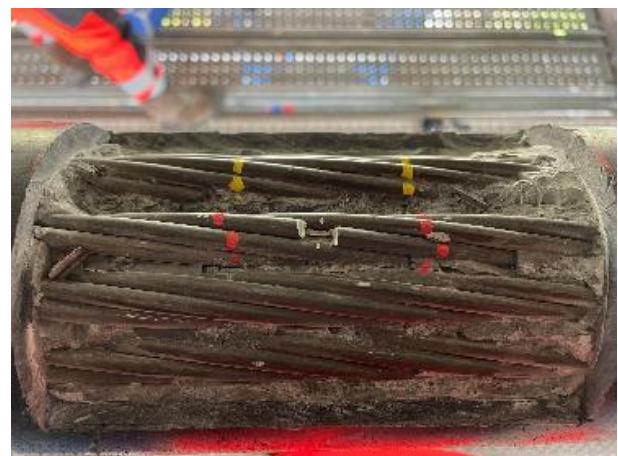
Figure n°3 : opération de sciage

Les photos ci-après illustrent les observations, et le tableau qui suit les « distances-entre-bouts » (ou deb) mesurées entre les extrémités des fils, au moyen d'un réglet, sur chacun des fils après rupture.

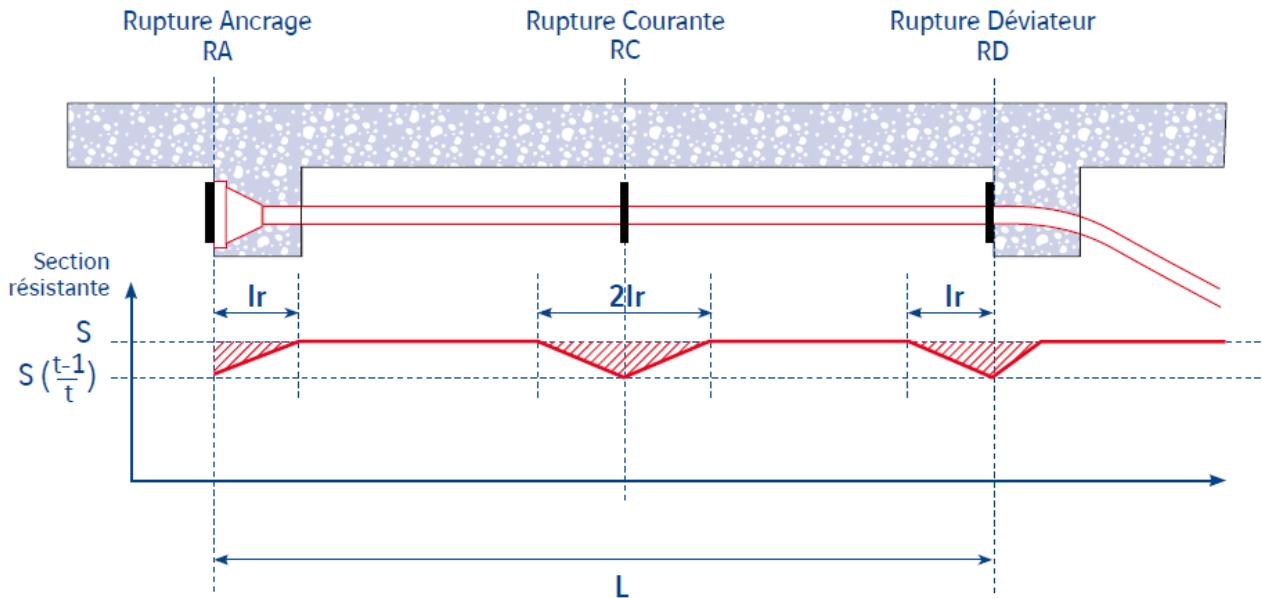
Figure n°7 : longueurs de réancrage selon la localisation de la rupture d'une armature dans un câble de précontrainte extérieure de  $t$  armatures

Si par exemple on considère que l'effort de ré-ancrage est linéaire de part et d'autre de la section de rupture, la longueur totale  $l_r$  concernée par le ré-ancrage est  $l_r = 2.l_r$  lorsque la rupture survient en section courante, et  $l_r=l_r$  lorsqu'elle se produit au droit d'un ancrage ou dans un déviateur (voir schéma ci-dessous).

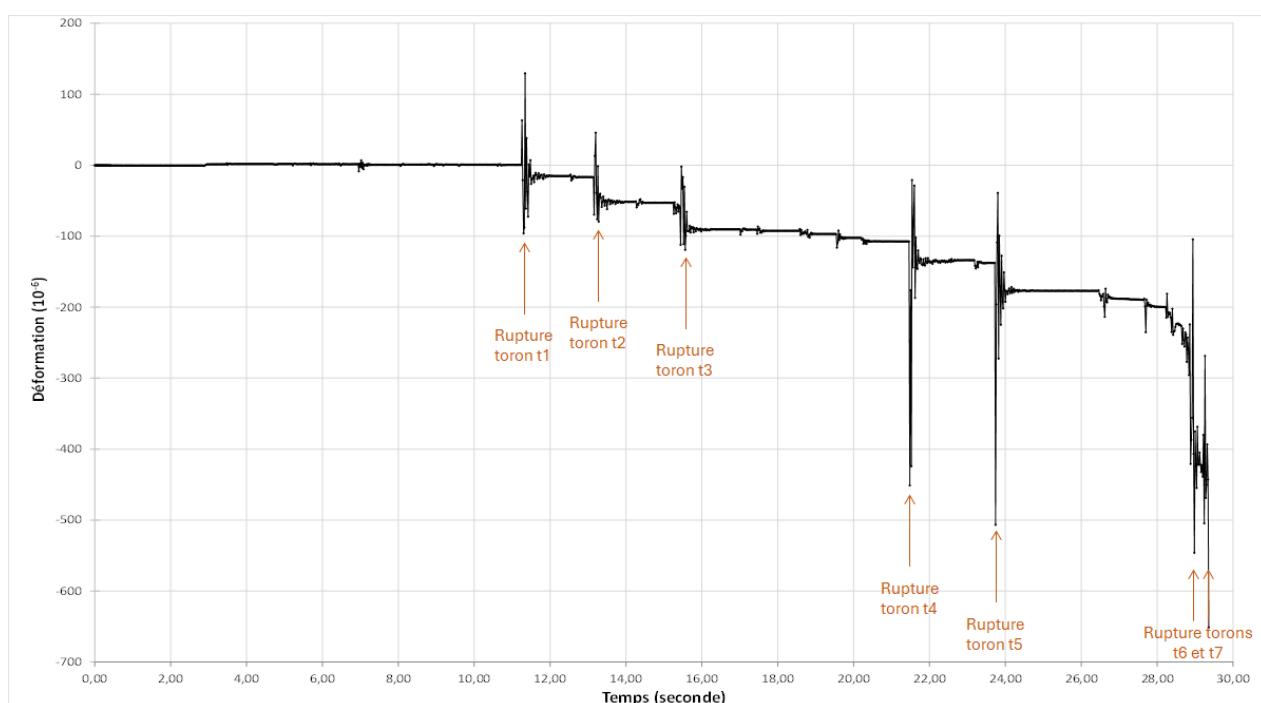
Figure n°9 : enregistrement des microdéformations du câble au niveau de la branche B1

Le graphique des microdéformations enregistrées pendant les opérations de sciage est présenté ci-dessous. Les microdéformations mesurées sont portées en ordonnées, en «  $\mu\text{def}$  ou  $10^{-6}$  », le sens négatif (vers le bas) correspondant à des raccourcissements. En abscisses, le graphique couvre toute la durée du sciage jusqu'à la rupture totale du câble, soit environ 30 secondes.

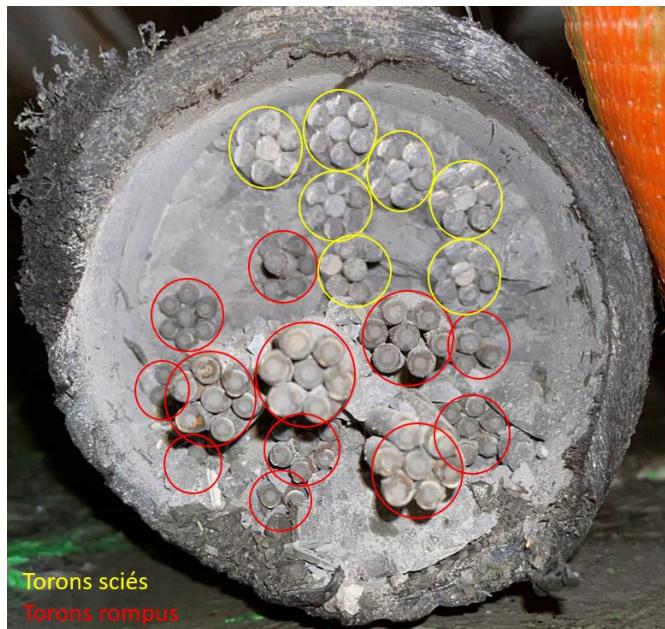
Figure n°8 : vue de la section sciée du câble 19T15 [en jaune, les 7 torons sciés ; en rouge, les torons rompus]

- en zone courante :  $1200 \times (6000-500) / 6000 = 1100 \text{ MPa}$ ,
- dans la section tronçonnée :  $1100 \times 19 / (19-7) = 1740 \text{ MPa}$  « au moins », car quelques fils n'appartenant pas aux 7 torons cassés étaient peut-être déjà coupés.

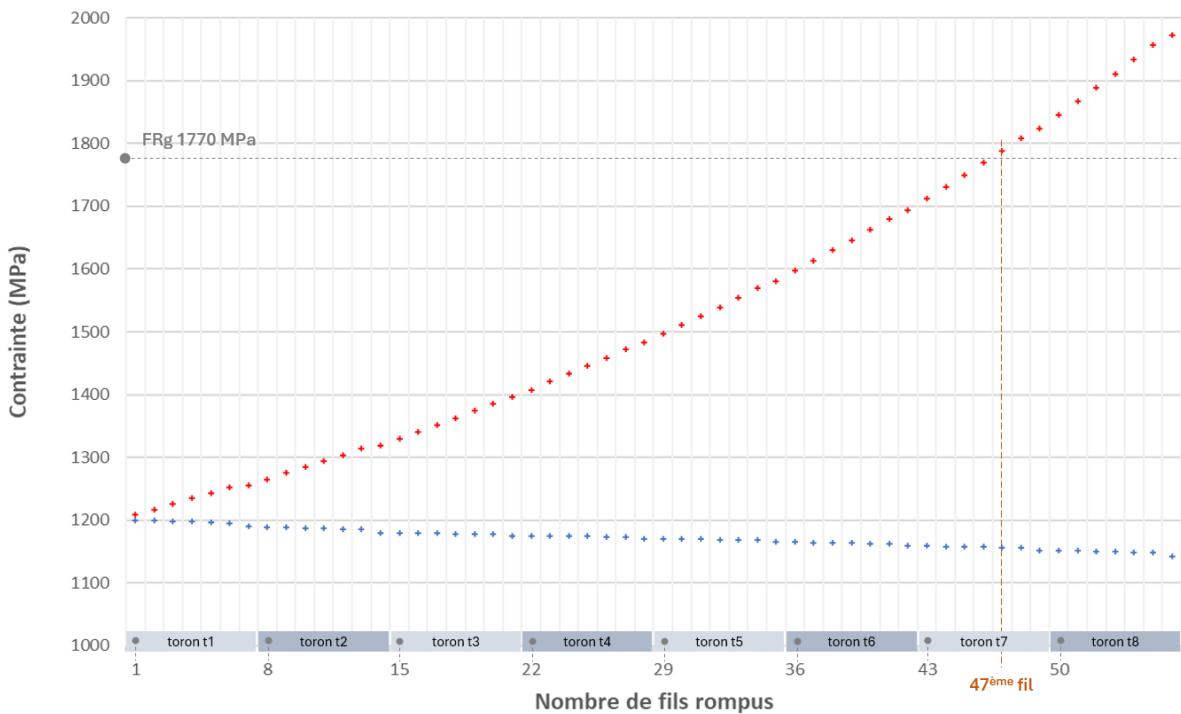
**Figure n°10 : évolution des contraintes en zone Courante (bleu) et en zone de Rupture (rouge) dans un câble 19T15 du pont de Ré en fonction du nombre de fils rompus**

Le graphique ci-dessous compare l'évolution des contraintes calculées  $\sigma_C$  et  $\sigma_R$  jusqu'à la huitième rupture de toron pour le 19T15 déposé du pont de l'Île de Ré.

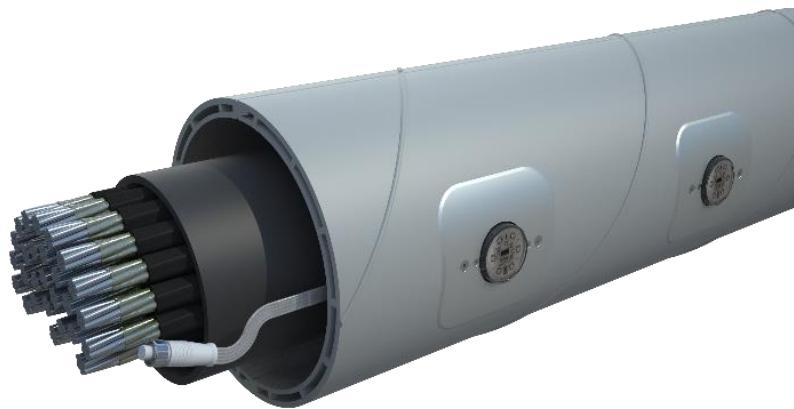
Figure 14 Gaine avec éclairage LED intégré

- Une esthétique répondant au souhait architectural d'une telle structure,
- Une installation du système de LED permettant son installation en dehors du chemin critique de la construction et du haubanage,
- Une intégration sur mesure avec le choix technologique du système de LED par le client,
- Une préservation des caractéristiques aérodynamiques du fourreau des haubans Freyssinet,
- Une durabilité du système d'éclairage protégé de l'environnement.

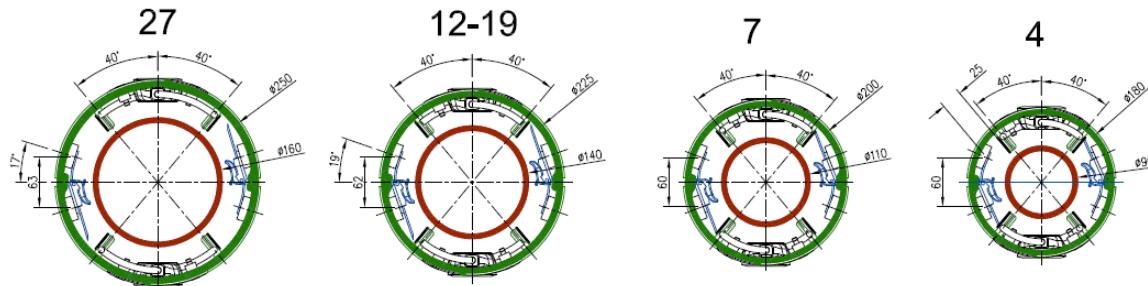
Figure 15 Section de gaine autour du hauban avec LED intégré

Chaque hauban des passerelles piétonnes et cyclistes de Perth Causeway est équipé d'un fourreau intégré à LED de typologie identique. L'intégration consiste en la combinaison de modules LED définis par le Client et du support de gaine demi-coque Freyssinet développé avec un boîtier spécifique pour s'adapter aux dimensions du module LED. Le support de gaine demi-coque permet une installation décalée du système LED et du système de hauban.

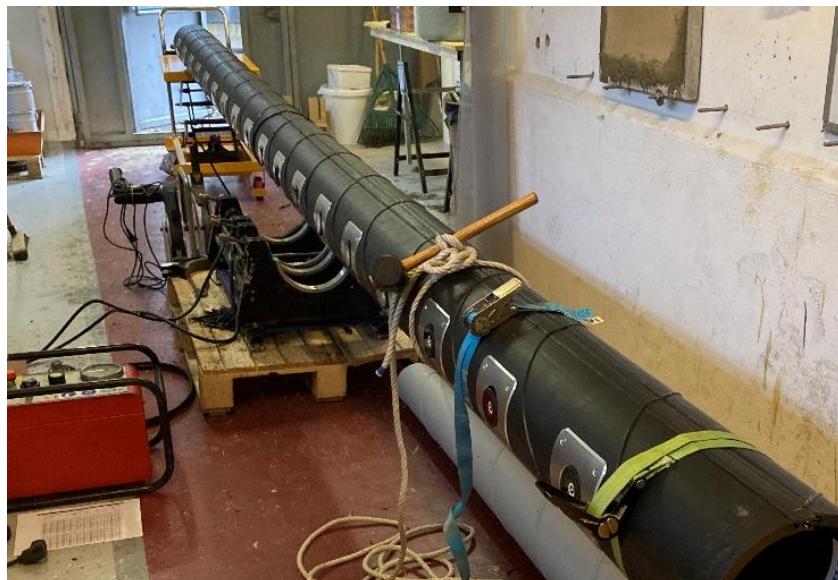
Figure 5 Contrôle de l'assemblage d'un segment

La maquette de contrôle d'intégration permet de tester l'interaction et la compatibilité des différents sous-systèmes ou composants du hauban éclairé dans des conditions proches de l'utilisation réelle. Cette maquette a été essentielle pour s'assurer que les éléments fonctionnent ensemble de manière harmonieuse et répondent aux exigences du projet tant en terme opération pour la phase chantier qu'en terme architectural pour la phase de service.

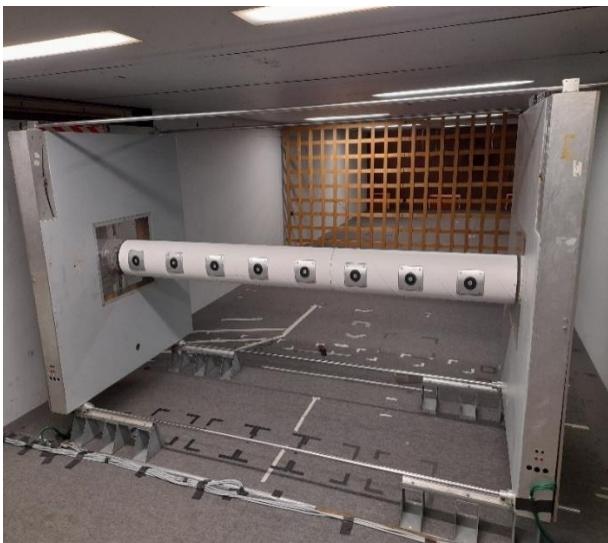
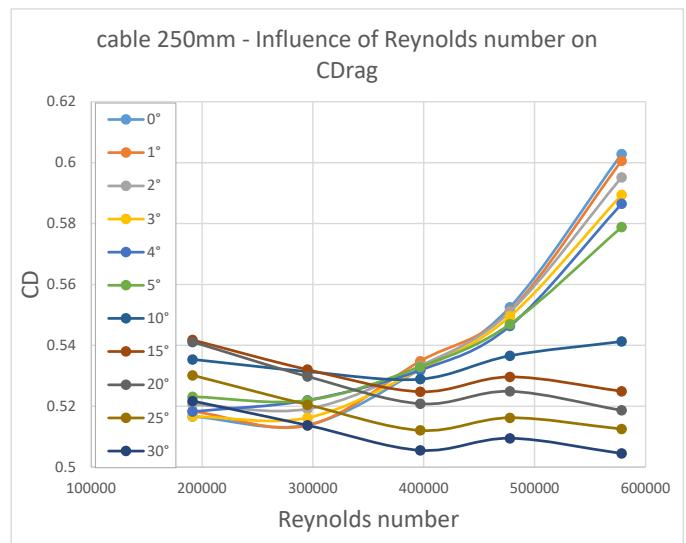
Figure 7 Echantillon de 2.5m en soufflerie - Etude du  $C_x$  sur banc dynamique

Le dispositif expérimental utilisé est illustré figure 6. Le support d'essai qui sert à la fois à contenir les capteurs de force placés aux deux extrémités du modèle et à assurer la bidimensionnalité du flux est nommé « banc dynamique ». Il permet la rotation précise du modèle autour de son axe principal : on mesure ainsi les efforts pour toute une gamme d'angles d'incidence.

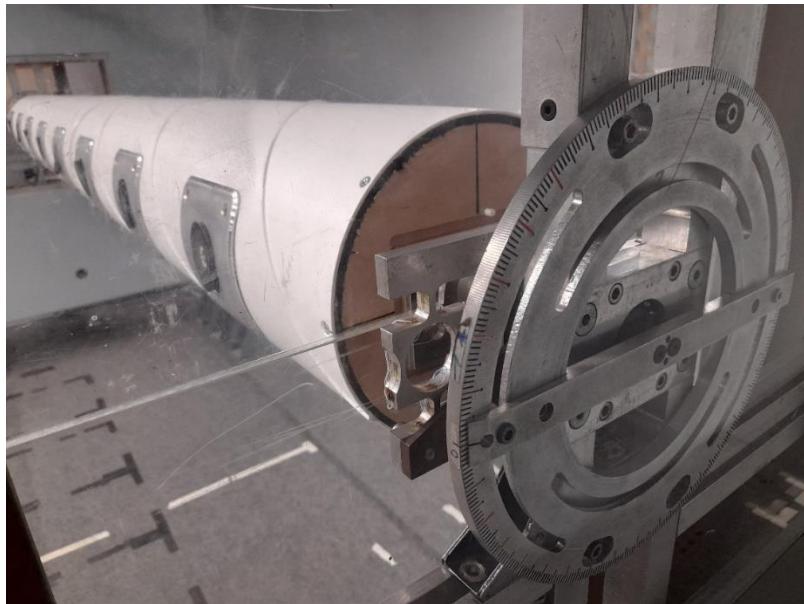
Figure 8 Balance multicomposante utilisée pour la mesure des efforts sur banc dynamique

Par ailleurs il a été démontré que les petits défauts de circularité des gaines de hauban avaient de grands effets sur les forces aérodynamiques dans la gamme intermédiaire des nombres de Reynolds critiques [3]. Ceci justifie que les mesures soient réalisées avec un véritable échantillon de gaine obtenu par le procédé de fabrication traditionnel et avec le matériau définitif.

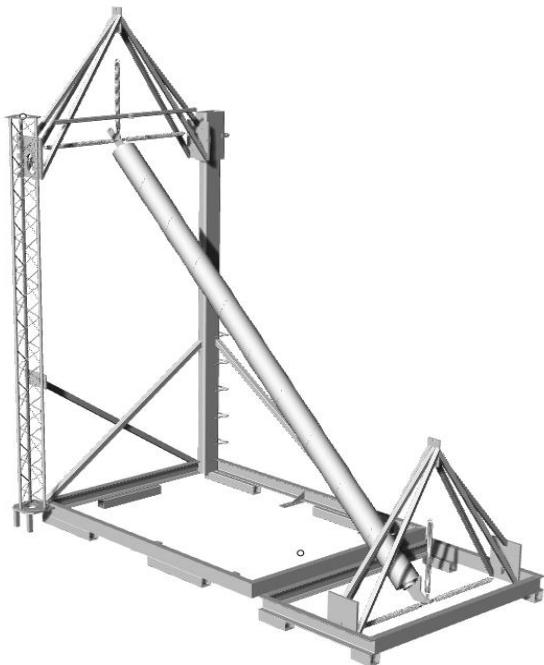
Figure 9 Montage pour l'étude de la stabilité en soufflerie

deux déplacements était inférieur à 0.1% du critique. La maquette a été inclinée de 25° et 45° par rapport à l'horizontale. Cinq angles d'incidence du vent ont été reproduits. La fréquence des deux mouvements, vertical et horizontal, a été réglée à une valeur identique proche de 1.0Hz.

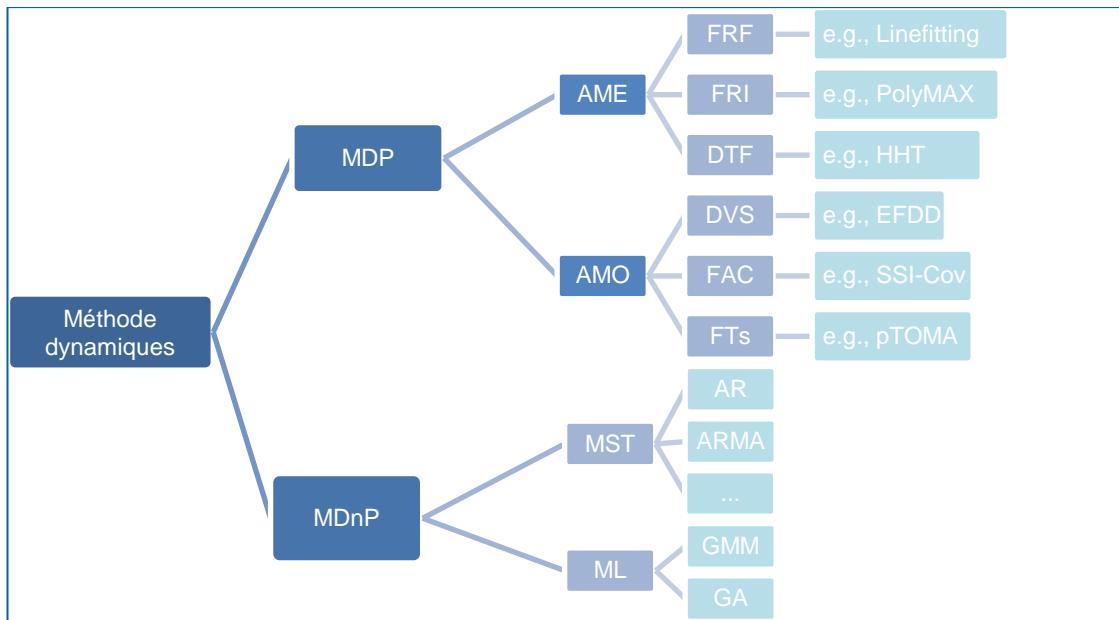
**Figure 20 : Techniques d'analyse modale et d'identification des caractéristiques des séries temporelles.**

basées sur la modélisation en séries temporelles (MST) et l'extraction des coefficients (paramètres) sensibles aux endommagements à partir de ces modèles. Dans le domaine du SHM avec les techniques dynamiques, les modèles autorégressifs (AR) et de moyennes mobiles (MA) et leurs variantes : *AutoRegressive moving average* (ARMA), *AutoRegressive eXogenous* (ARX), etc. ont été les plus largement utilisées pour la modélisation des signaux. Pour l'extraction de caractéristiques sensibles aux endommagements à l'aide d'outils basés sur les MDnP, des algorithmes d'apprentissage automatique ont également été utilisés, seuls ou combinés avec des modèles ARMA, c'est-à-dire des modèles de mélange gaussien (GMM), l'analyse en composantes principales (ACP), l'algorithme génétique (GA) [15].

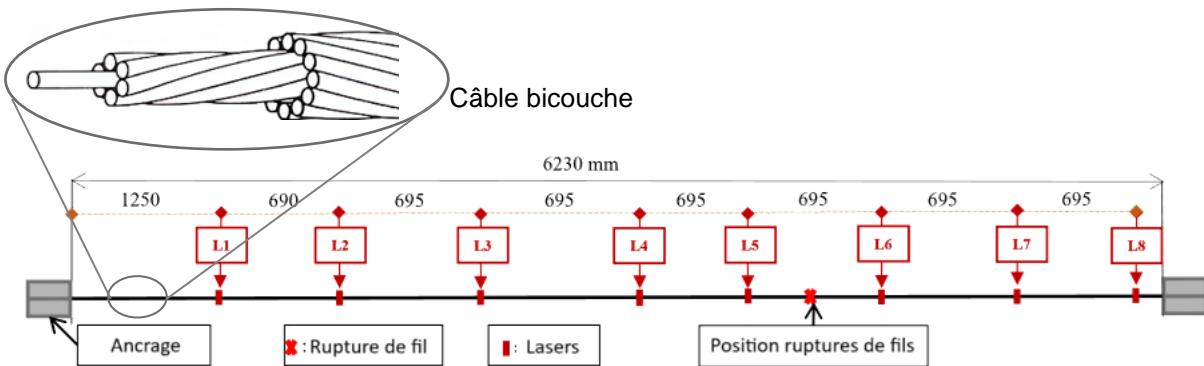
Figure 21 : Disposition des capteurs laser sur le câble bicouche

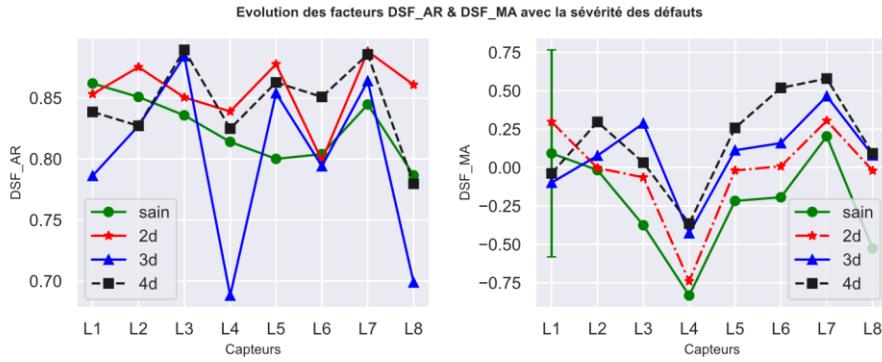
**Figure 23 : Évolution des facteurs de sensibilité aux endommagements ( $DSF_{AR}$  &  $DSF_{MA}$ )**

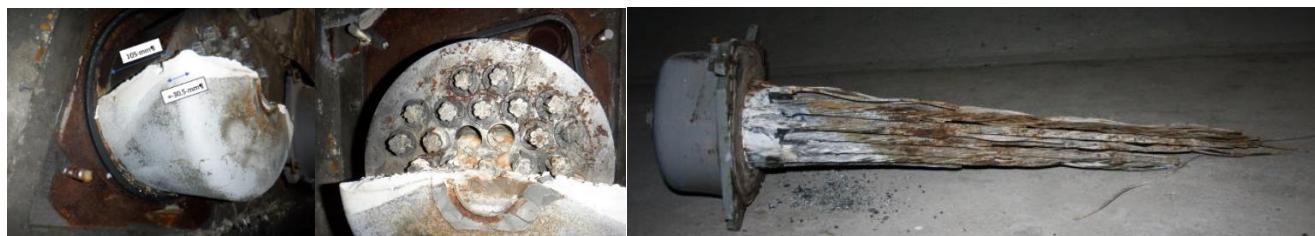
Figure n°1 : Tête d'ancrage avec défaut d'injection et pâte blanche au niveau d'un capot  
Câble rompu par corrosion avec défaut d'injection en arrière de l'ancrage en 2014  
Ouvrage mis en service dans les années 80

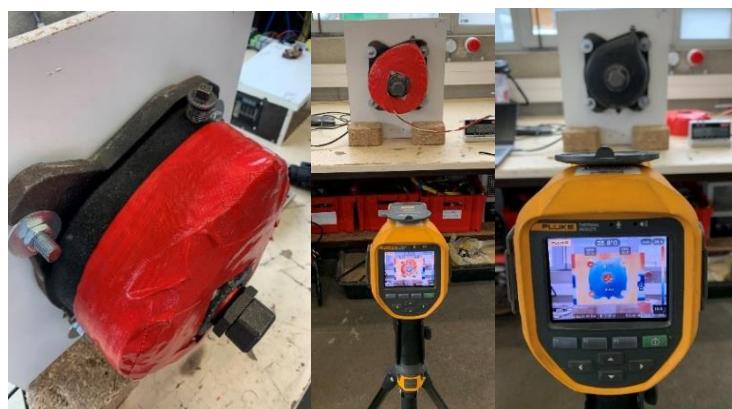
Figure 9 : Banc d'essai avec prototype d'inducteur pour capot 19C15 – caméra thermique Fluke

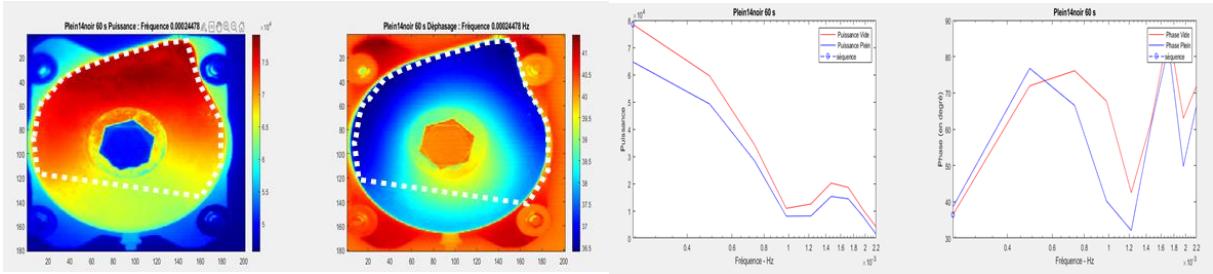
**Figure 12 : Remplissage à ¼ du volume du capot - images thermiques en puissance et phase à la fréquence la plus basse - courbes entre une zone pleine (courbe bleue) et une zone vide (courbe rouge)**

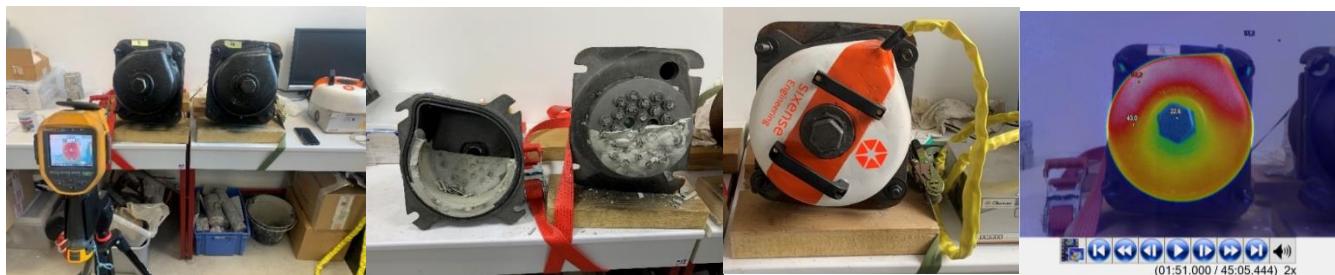
Figure 15 : Têtes complètes d'ancrage 31C15

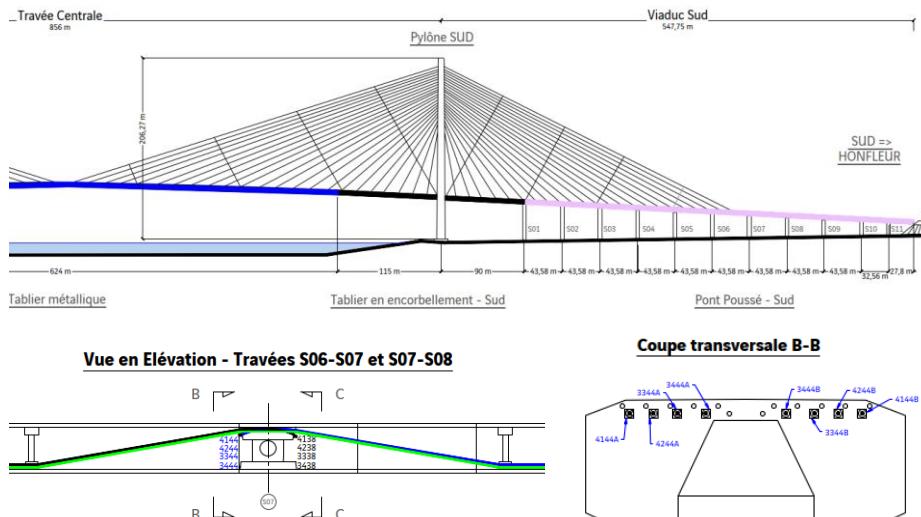
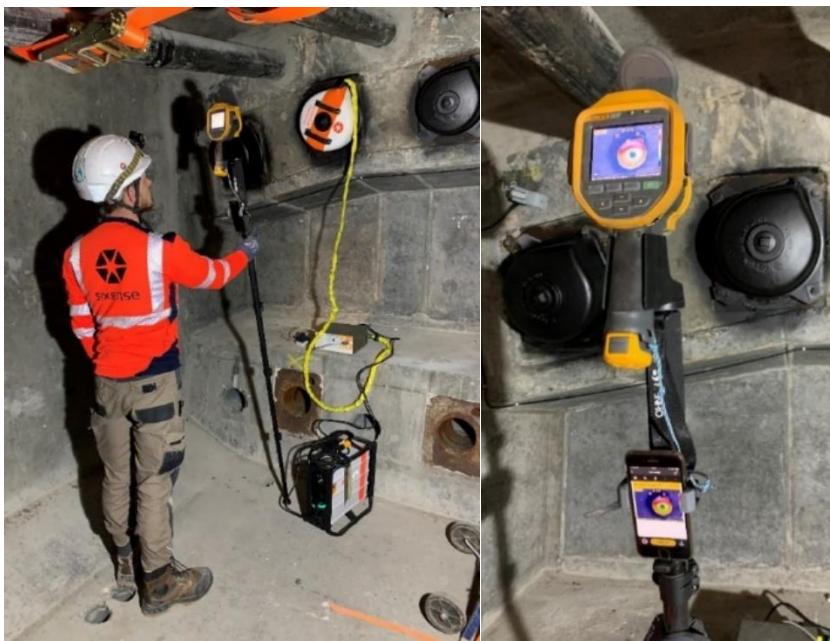
**Figure 17 : Contrôle de la qualité de remplissage sur le viaduc d'accès Sud du pont de Normandie  
Batterie 2700 kWh – Source 3500 W – inducteur – camera Fluke**

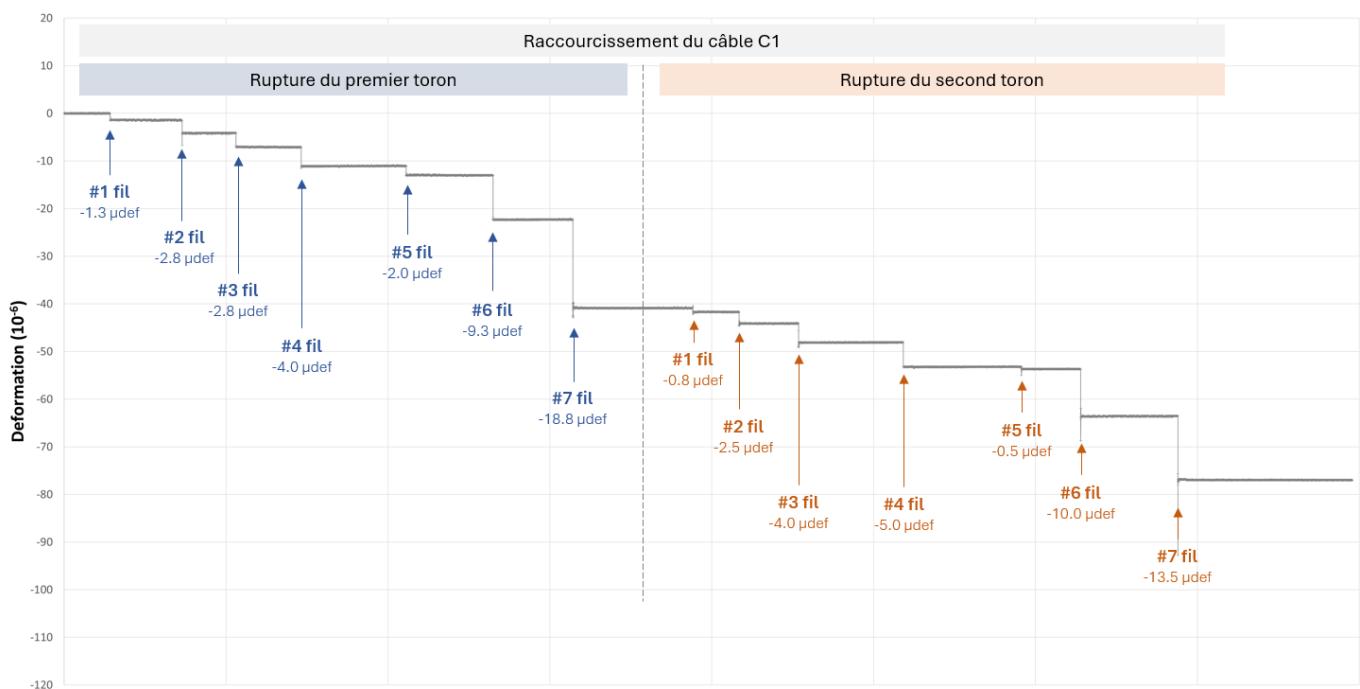
Figure n°6 : représentation graphique d'un enregistrement réalisé à l'occasion de la rupture de 2 torons fil à fil (soit 14 fils rompus) avec le capteur positionné à 15,5 ml de la zone de sciage

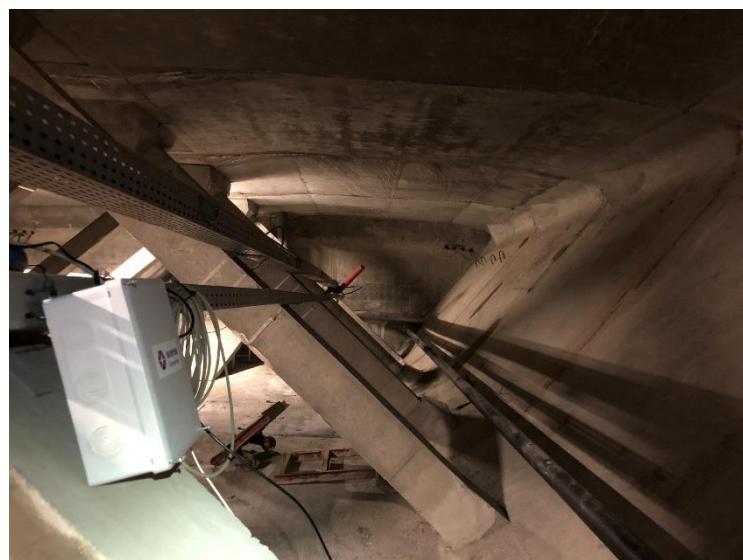
Figure n°8 : vue du câble associé, dans sa branche d'extrémité côté culée, à l'intérieur du caisson

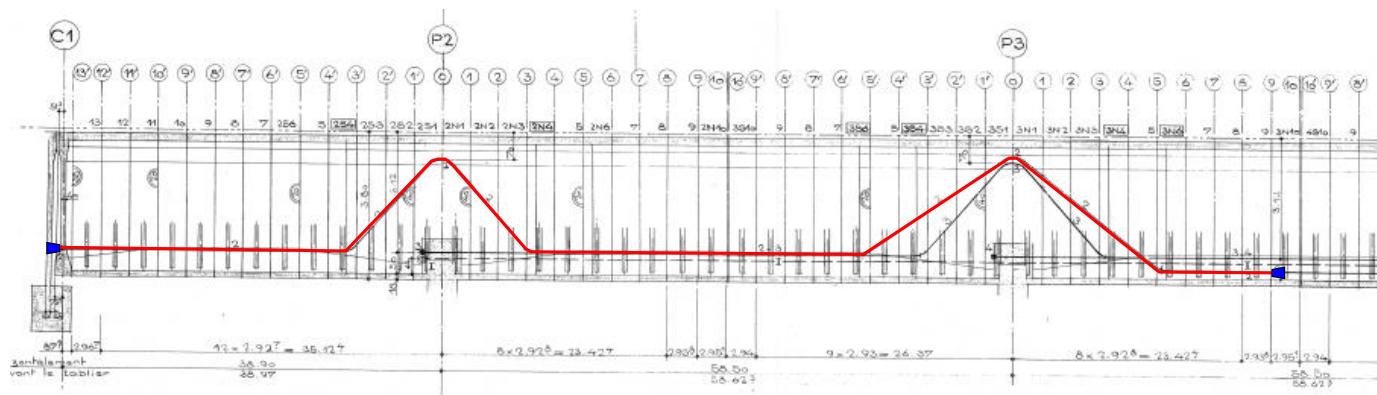
Figure n°9 : tracé de la paire de câbles 2 ancrés sur la culée C1

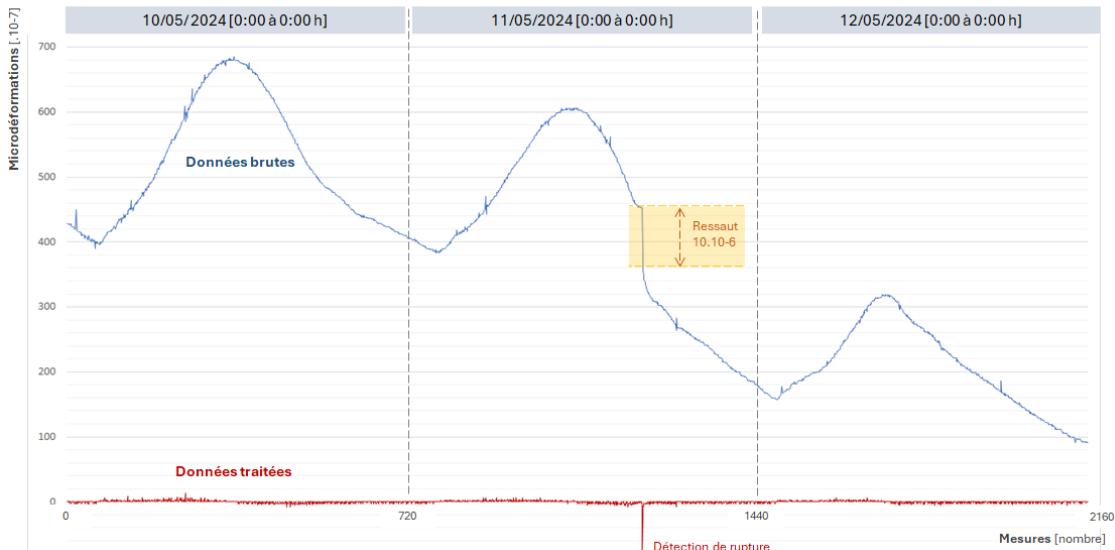
**Figure n°11 : mesures enregistrées par le dispositif Extendo sur un câble le 11/05/2024**  
[en bleu les données brutes, en rouge les données traitées]

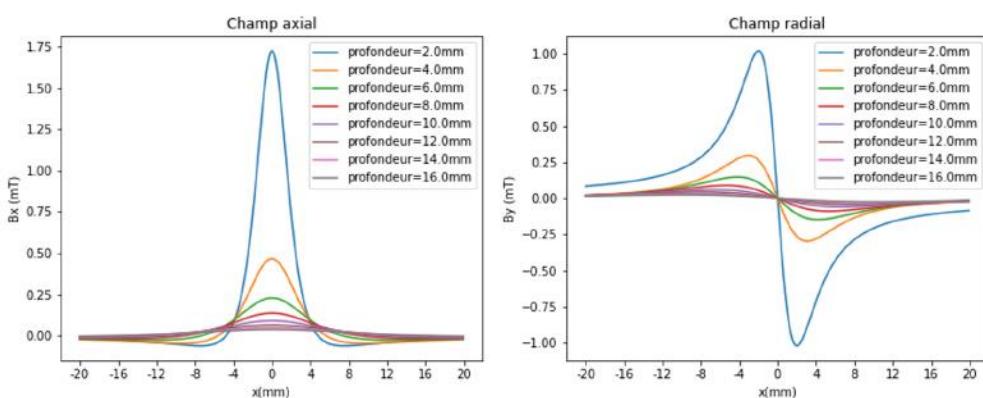
Figure 26 Forme théoriques des composantes axiales (gauche) et radiales (droite) du champ magnétique mesurées par une bobine à induction

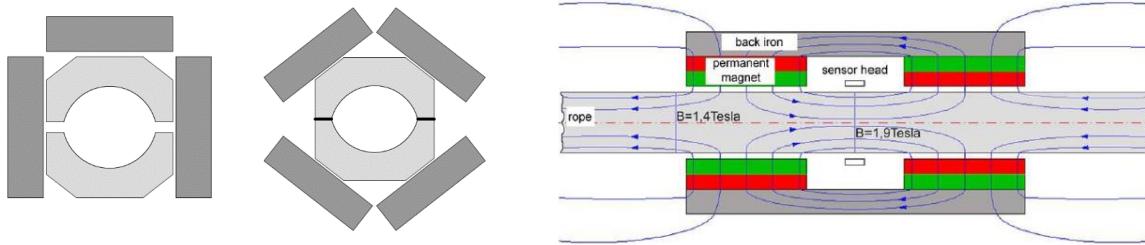
Figure 28 Aimantation en U et périphérique / Principe de magnétisation et lignes de champ (OITAF Book n°3)

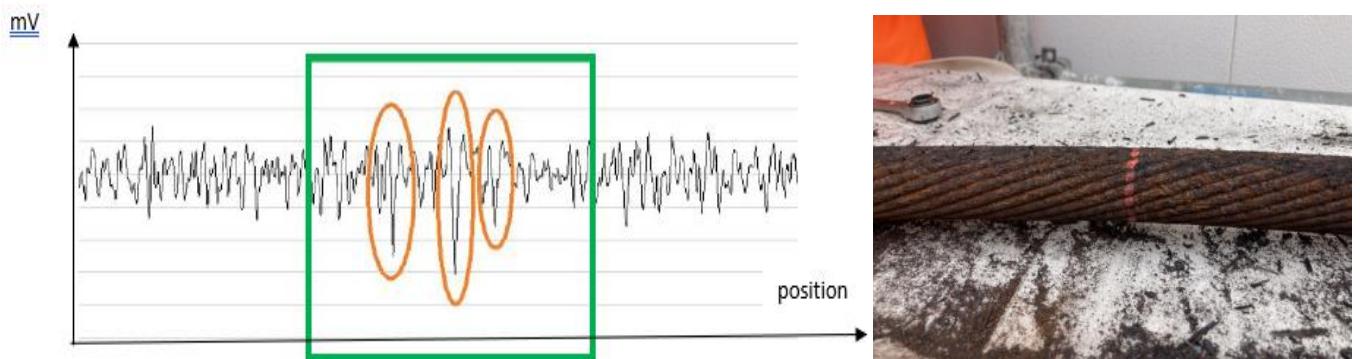
Figure 29 Signature de défaut sur câble Ø39mm corrodé à cœur / couche n°3 après ouverture

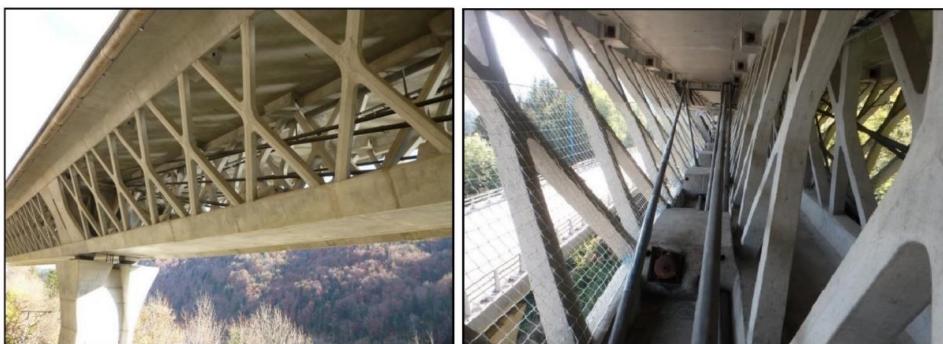
Figure 31 Vue du caisson ouvert du viaduc de Sylans et sa précontrainte

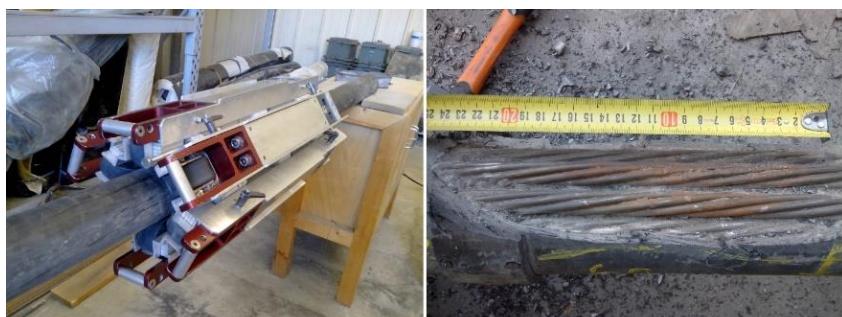
Figure 32 Réalisation des essais en laboratoire sur le câble déposé de Sylans

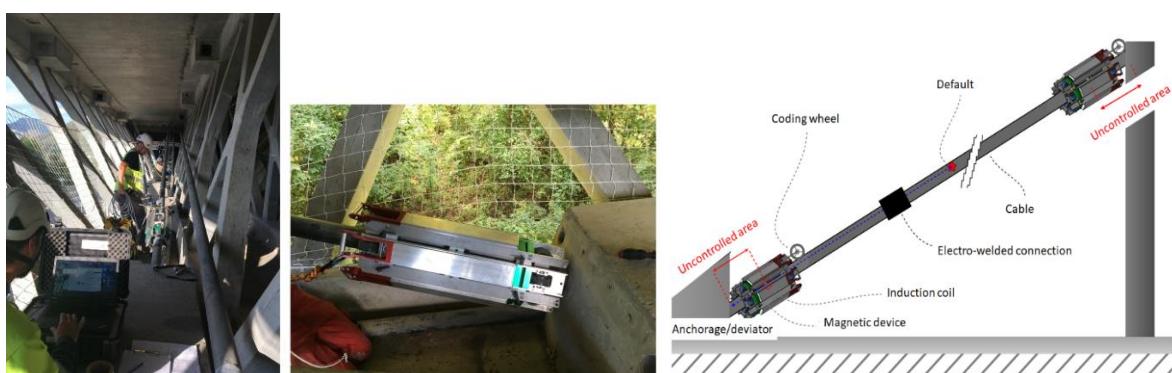
Figure 33 Mise en œuvre opérationnelle sur le viaduc de Sylans

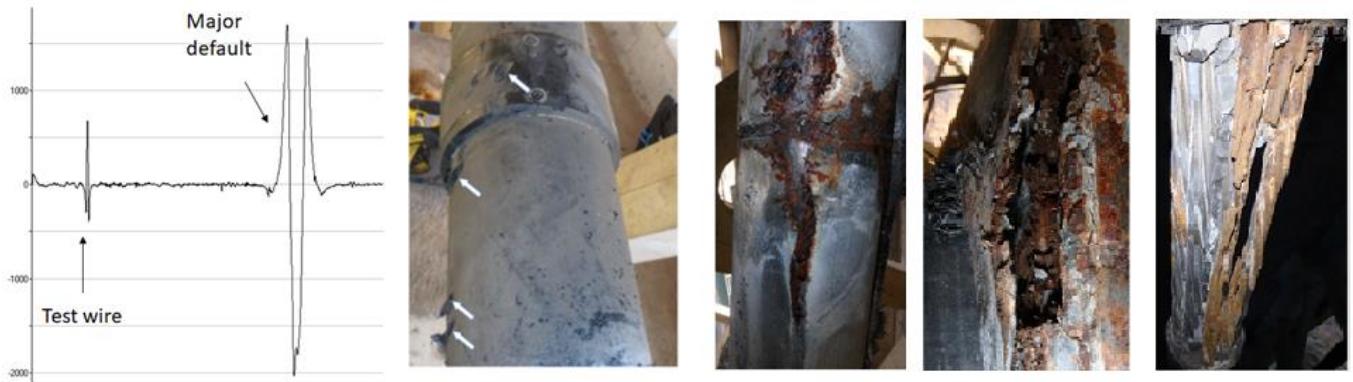
Figure 34 Signature et inspection visuelle d'un défaut majeur

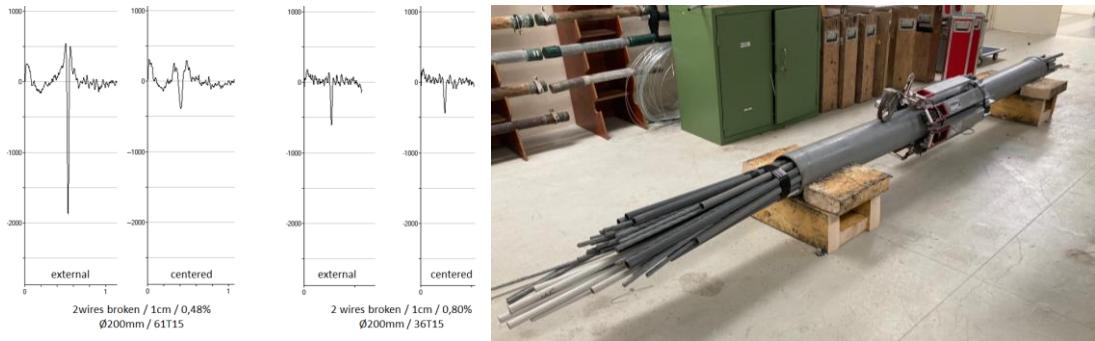
Figure 36 Défaut 2 fils rompus, largeur 1cm sur des câbles à 36 et 61 torons, position externe et centrale

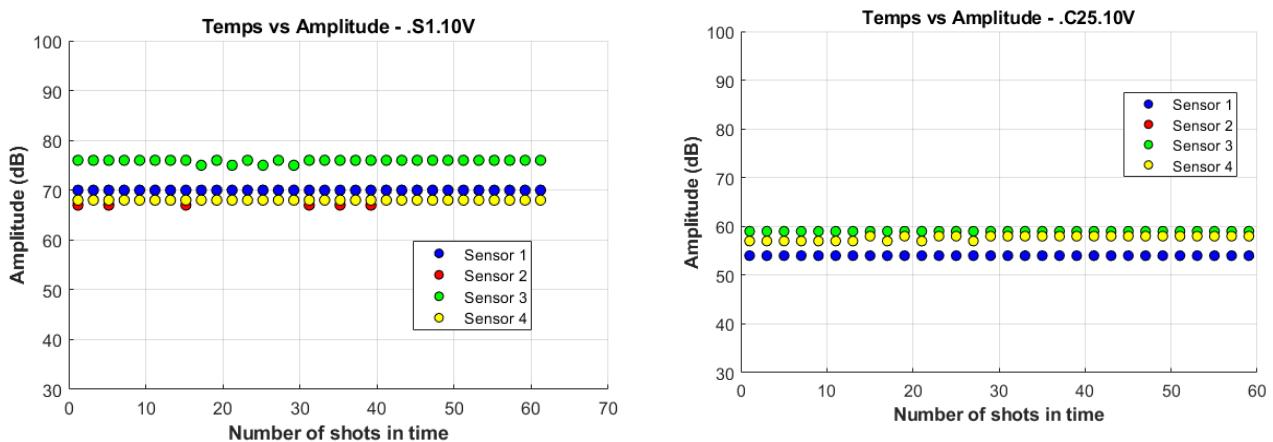
Figure n°7 : Amplitude des culots S1 et C25
