# BULLETIN OUVRAGES D'ART

Hors-série  
n°1

CÂBLES 2025

1er et 2 Avril 2025 Nantes

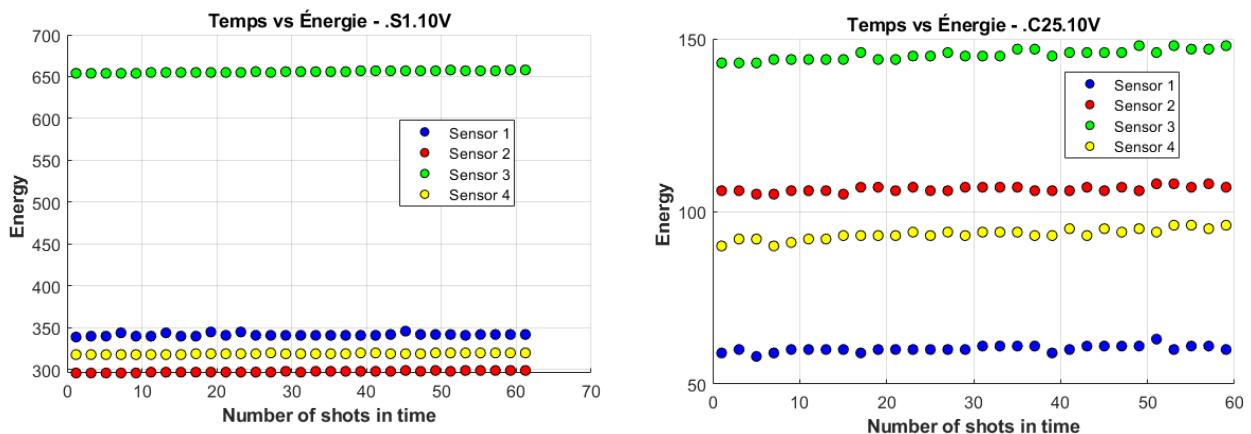
Figure n°8 : AE énergie des culots S1 et C25

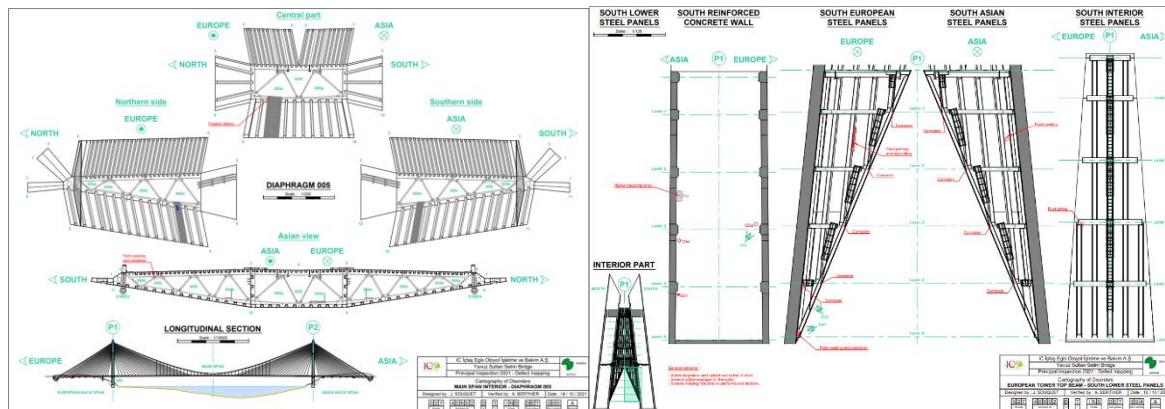
Figure 2 : Exemples de cartographie détaillée de structures métalliques – ©setec diadès

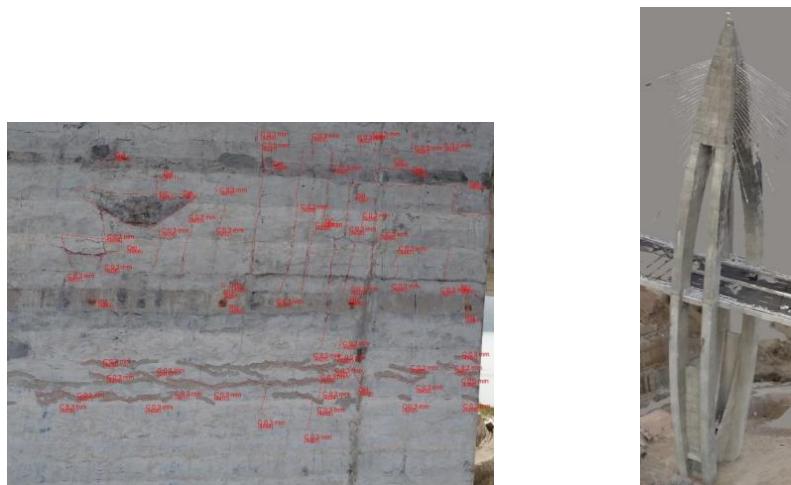
Figure 5 : Extrait d'une cartographie de fissures projetées sur un modèle 3D – pont Mohammed VI - ©setec diadès

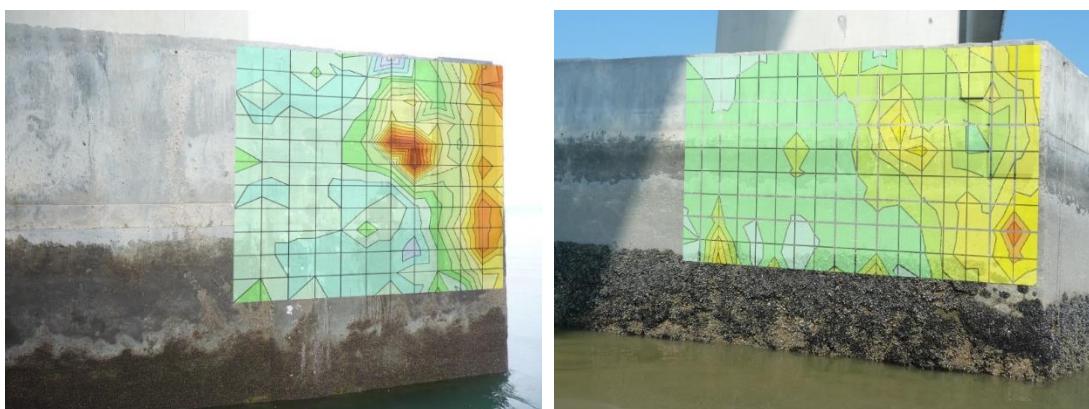
Figure 14 : Activité de corrosion avant travaux en 2009 (à gauche) et après en 2013 (à droite) – ©setec lerm

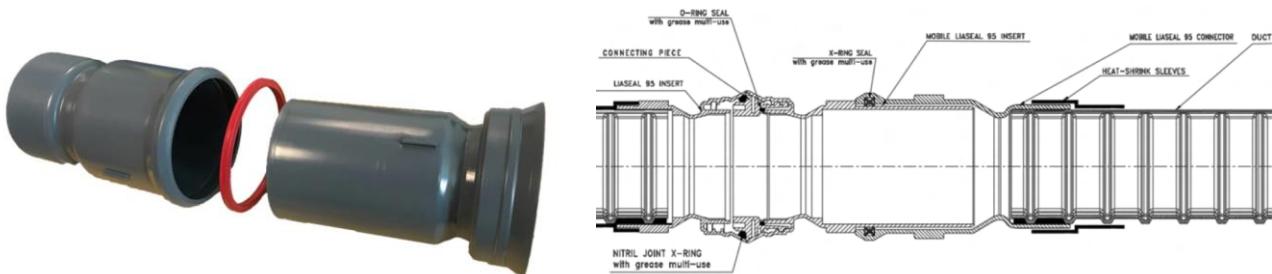
Figure 49 : Raccord glissant permettant l'ajustement entre le joint de gainage et le tronçon de gaine

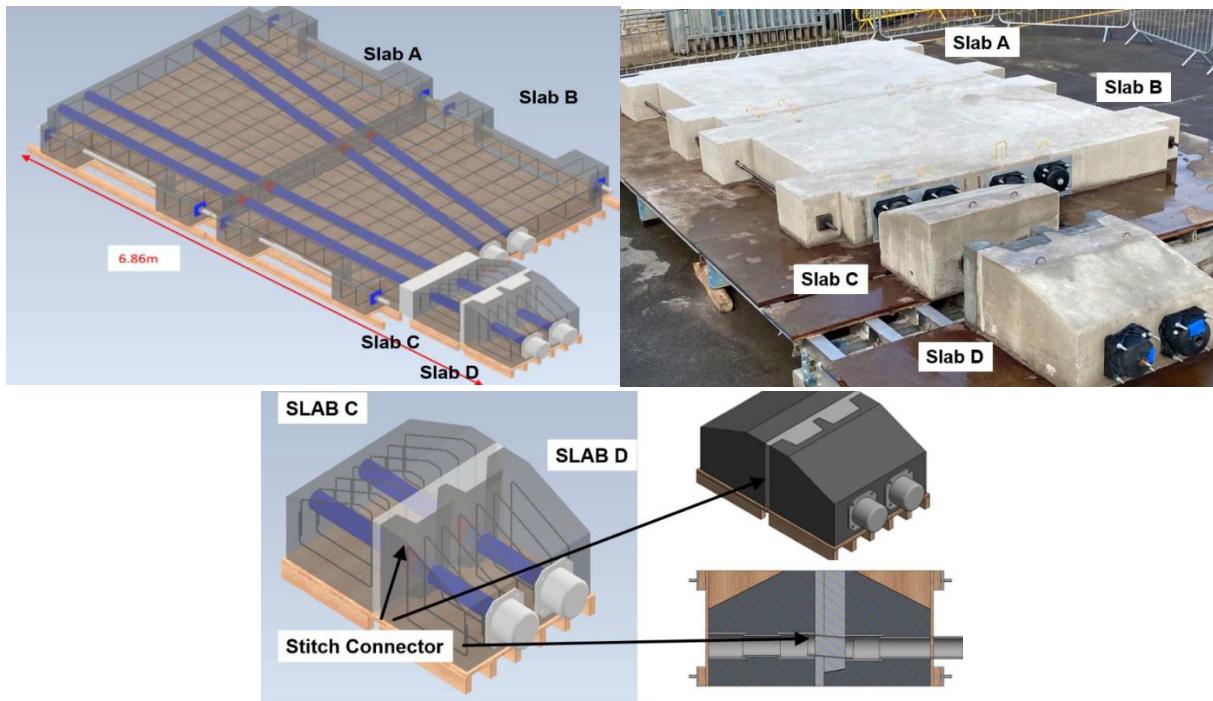
Figure 53: Maquette de démonstration de mise en œuvre du projet

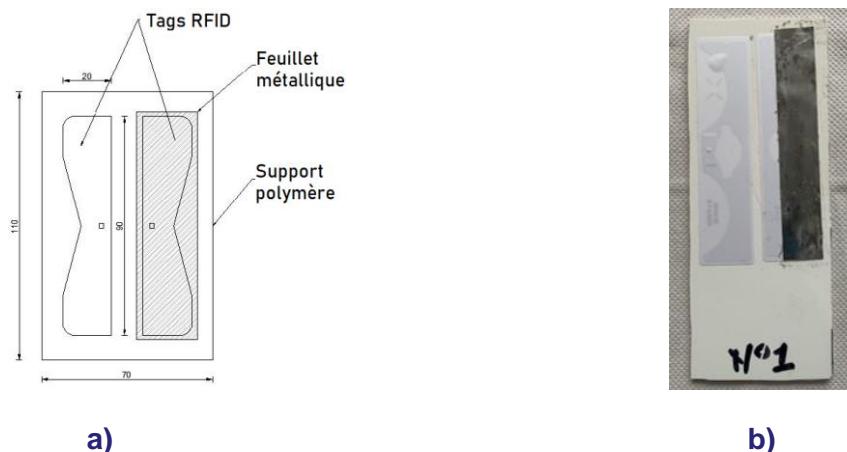
Figure n°2 : a) Schéma du capteur Axe A, (b) Photographie d'un capteur pour les essais en laboratoire

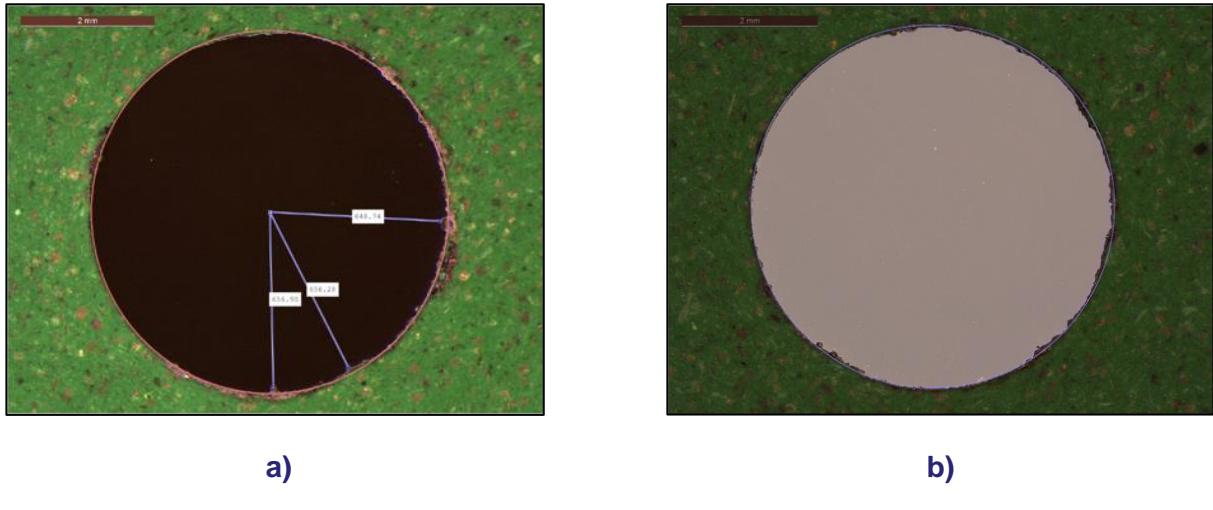
**Figure n°4 : a) Mesure de la profondeur des piqûre, b) Mesure de la section résiduelle**

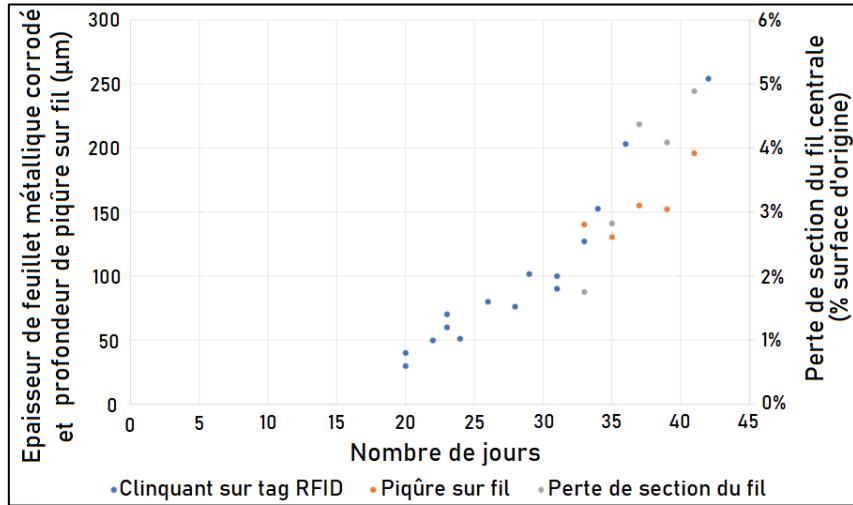
**Figure n°5 : Epaisseur de feuillet métallique corrodé, profondeur de piqûre sur fil et perte de section du fil en fonction de la durée de vieillissement en conditions accélérées**

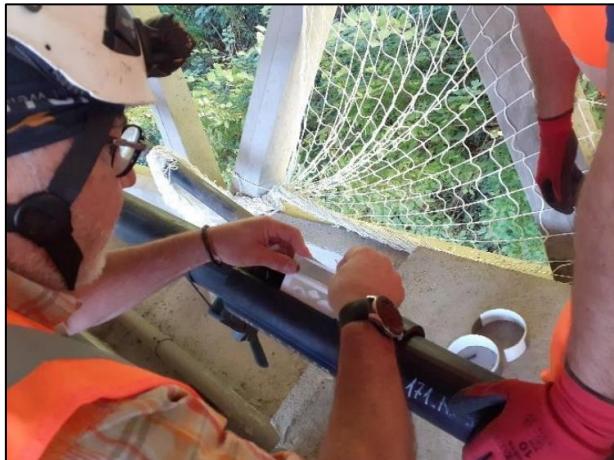
Figure n°6 : Installation d'un capteur RFID sur le viaduc de Sylans en Septembre 2022

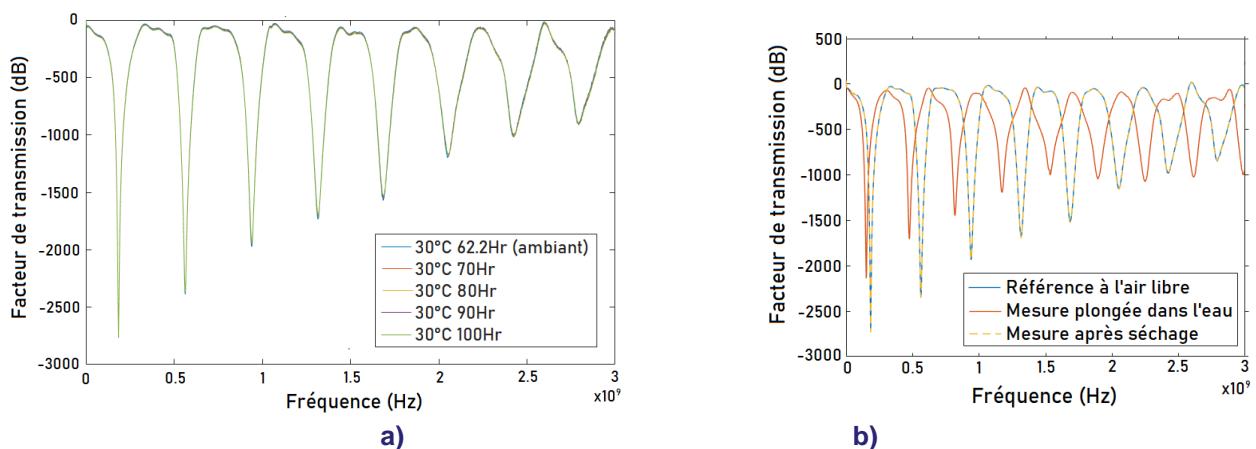
Figure n°8 : a) Mesures du facteur de transmission en fonction de la fréquence pour différents niveaux d'humidité relative, b) Mesures du facteur de transmission en fonction de la fréquence avant, pendant immersion et après séchage du capteur (droite)

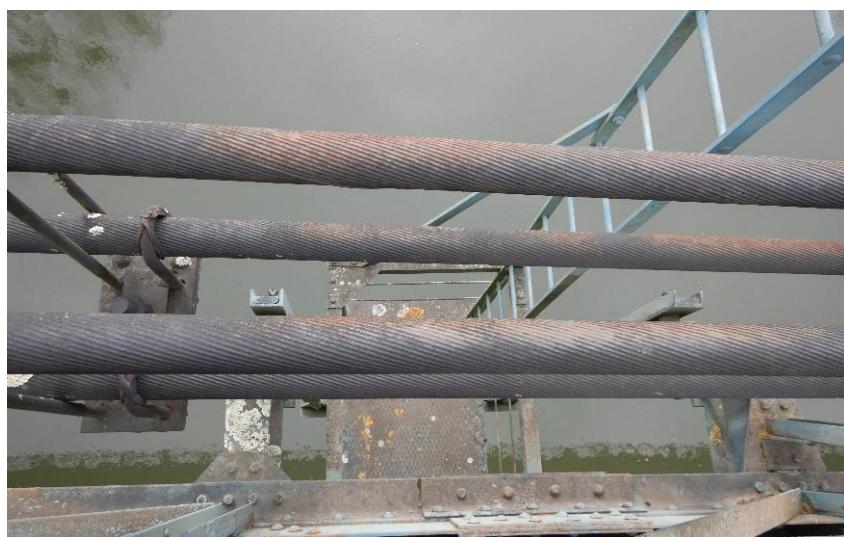
**Figure 61 : enrouillement des câbles porteurs [photo setec diadès]**

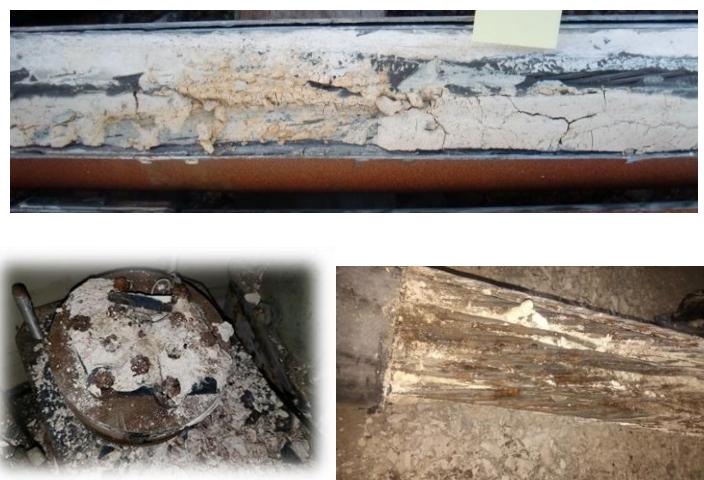
**Figure n°11 : Exemples de défauts de remplissage et formation de pâte blanche sur câble rempli de coulis de ciment**

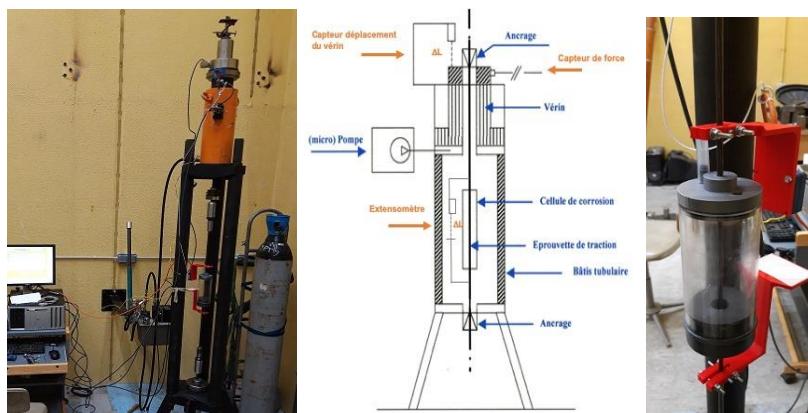
Figure n°15 : bâti de traction lente et cellule de corrosion

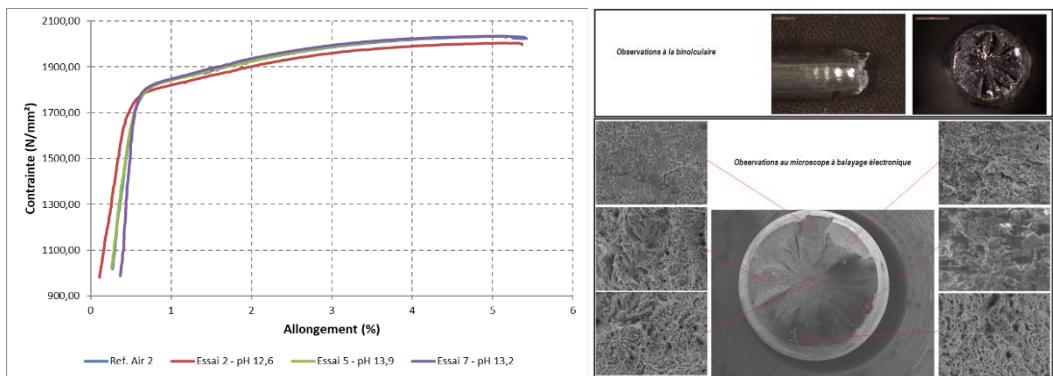
Figure n°16 : résultats des essais de traction lente

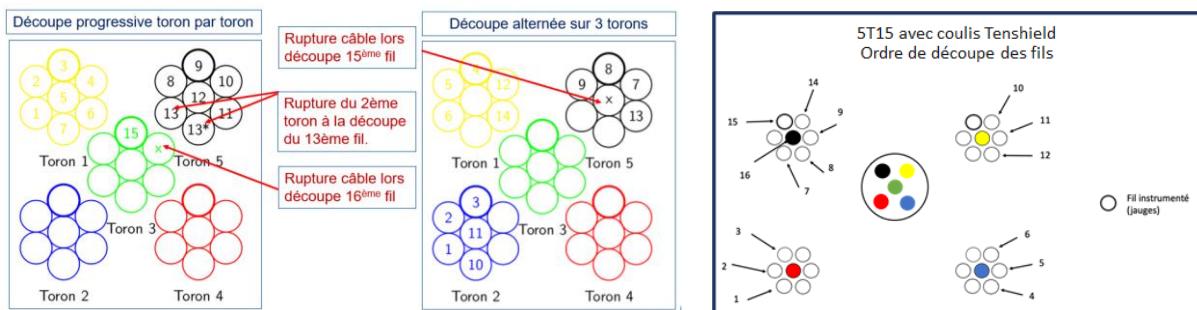
**Figure n°18 : Phasage de découpe des deux cas étudiés**

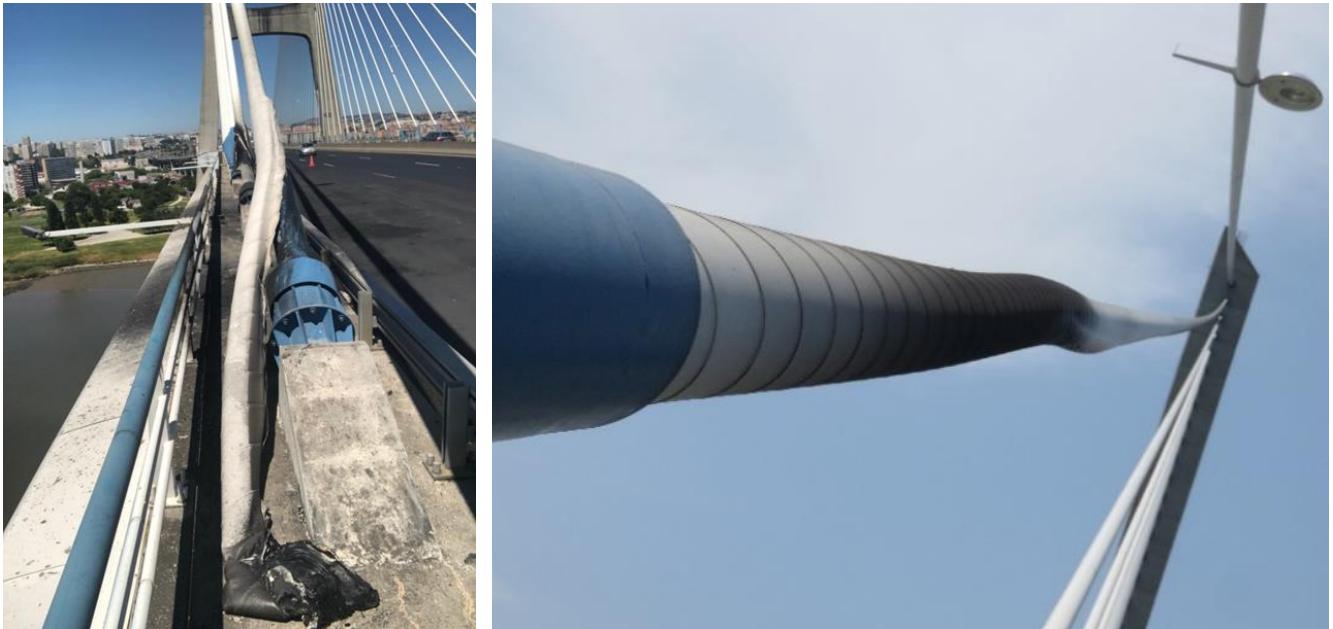
**Figure n°4 : gaine PEHD partiellement fondu sur le hauban n°22 (photo de gauche) et gaine PEHD déformée sur le hauban n°23 (photo de droite)**

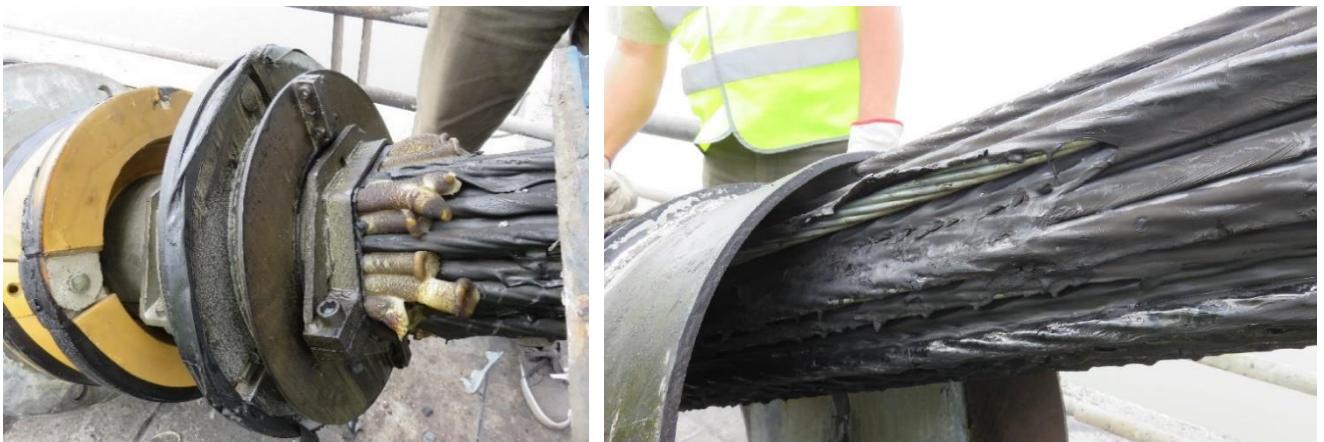
**Figure n°5 : endommagement de l'amortisseur et des gaines individuelles PEHD (partiellement fondues)**

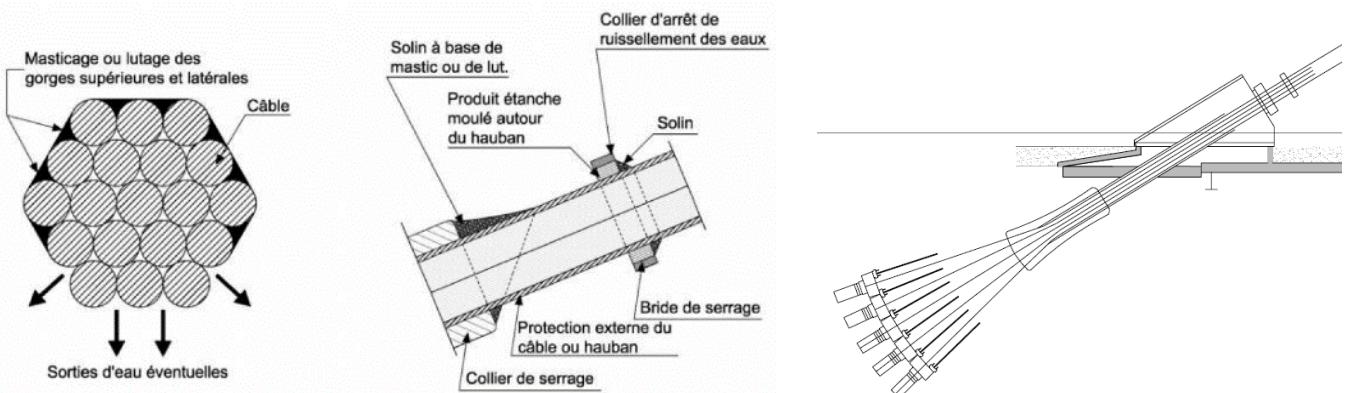
Figure 77 Dispositions constructives habituelles pour la protection anti-corrosion de faisceaux de câbles

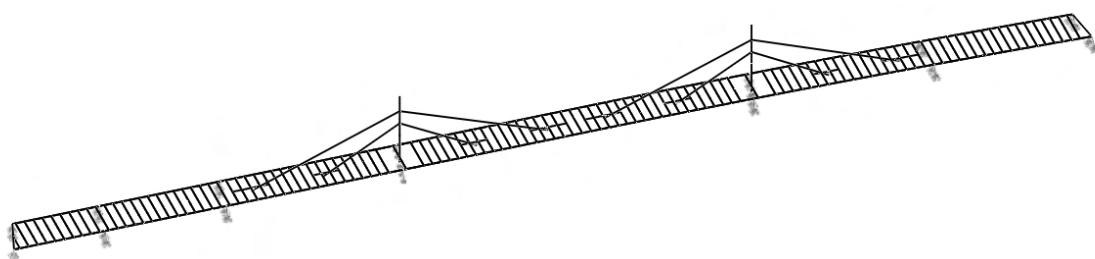
Figure 78: Modèle éléments finis du pont Masséna

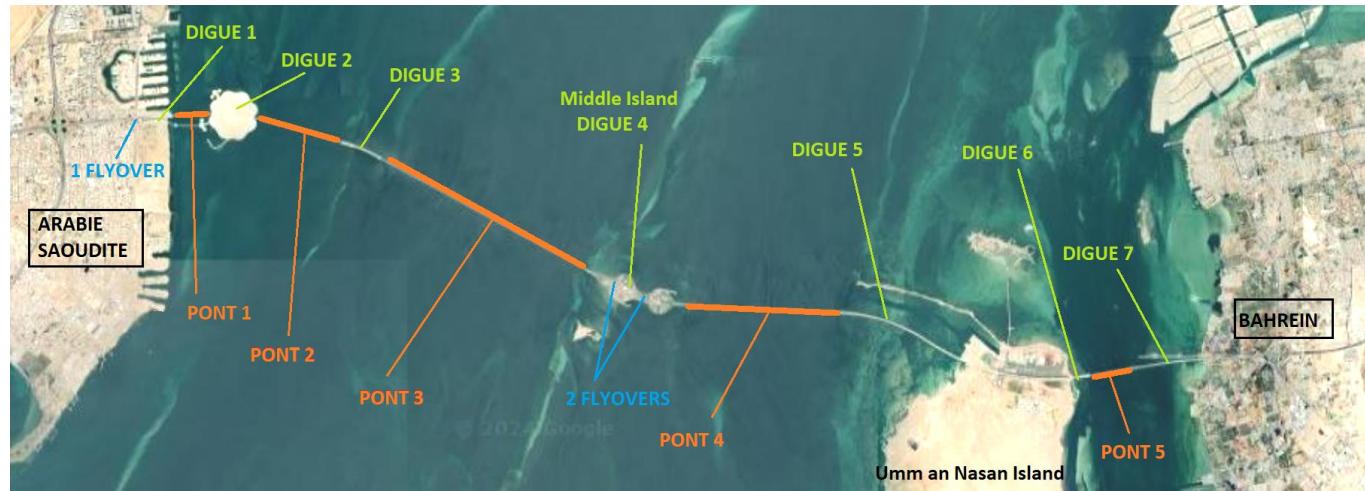
Figure n° 2 : Le causeway et ses différentes infrastructures

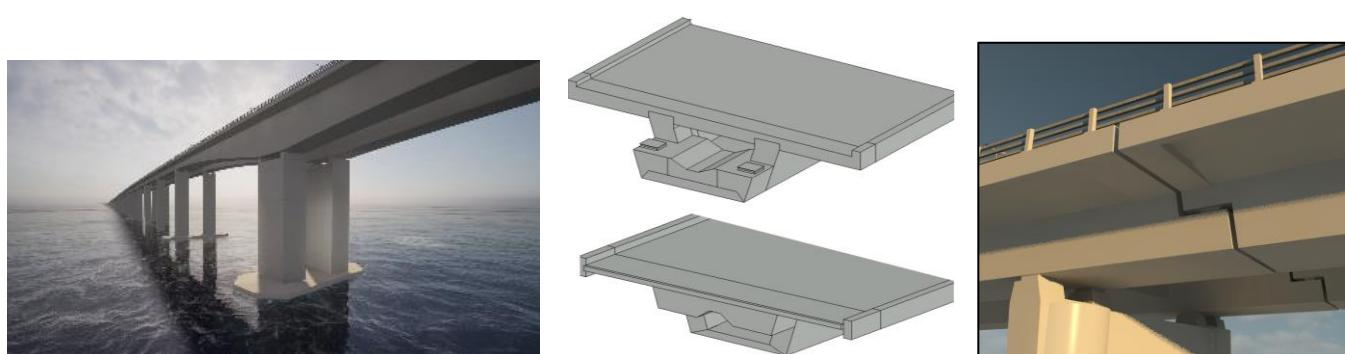
Figure n° 16 : Jumeau numérique Revit
