Ouvrages d'art

Bulletin du Centre
des Techniques d'Ouvrages d'Art

La construction du pont de Puget-Thénier

Viaduc de la Colagne

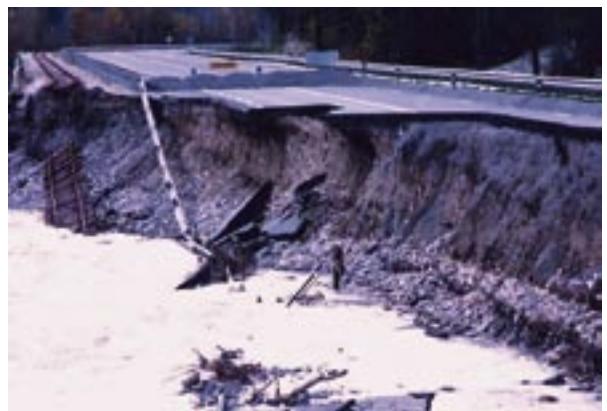
Photo 1 : dégâts occasionnés lors de la crue de 1994

de la crue de 1994 (photo 1), le Var est un fleuve torrentiel qui se caractérise par des débordements violents en période de crues. Par conséquent, le cahier des charges stipulait que le futur pont ne devrait posséder aucun appui en rivière et que son tablier serait aussi mince que possible afin de pouvoir dégager un gabarit suffisant vis-à-vis des crues centennales.

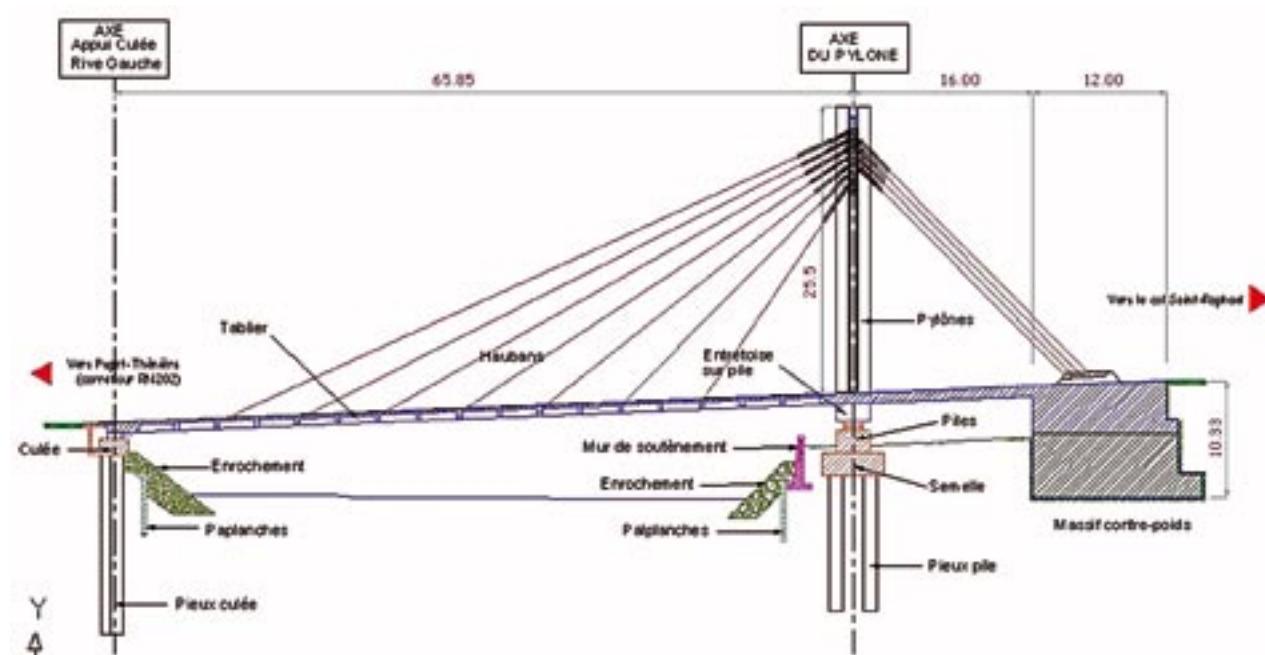
Figure 1 : coupe longitudinale

Le tablier, constitué d'une dalle de 22 cm d'épaisseur supportée par deux nervures longitudinales (dans lesquelles viennent s'ancrer les haubans) et par des entretoises espacées de 3,60 m, porte un profil en travers comprenant deux voies de circulation de 3,50 m et deux larges trottoirs de 3,80 m (fig. 2). Le béton utilisé pour le tablier et les pylônes est un béton à hautes performances (B60) tandis que celui des appuis a des caractéristiques plus classiques (B35 pour la pile et les culées, B30 pour les pieux).

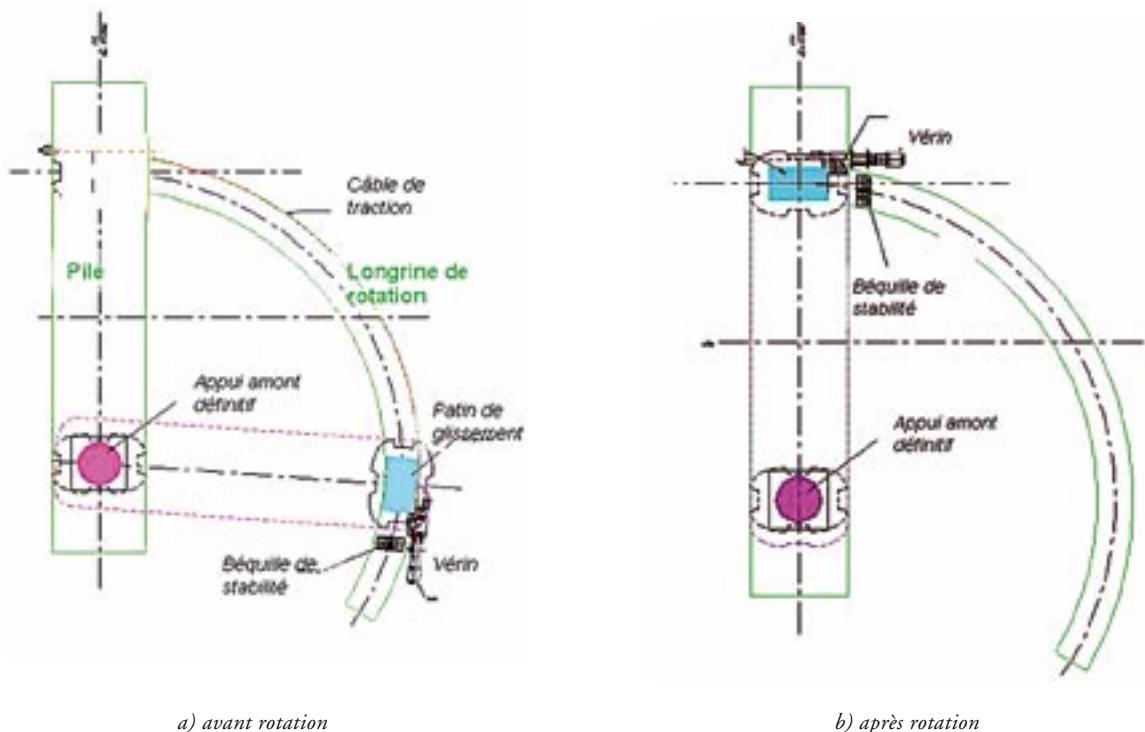
Figure 4 : rotation de l'ouvrage par glissement de l'appui aval sur la longrine provisoire (vue de dessus)

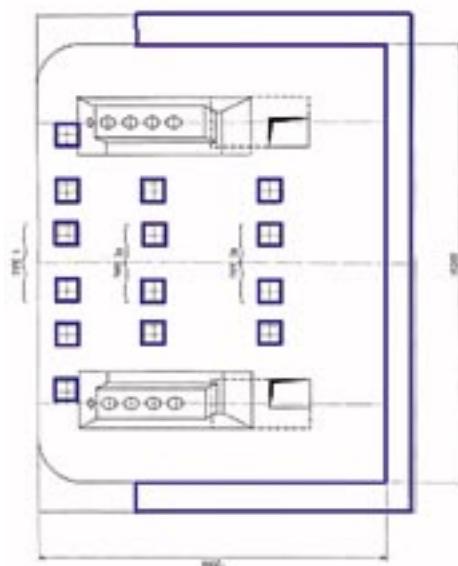
a) coupe longitudinale

b) vue de dessus

Figure 6 : solidarisation du massif contre-poids par cheminées tronconiques verticales et ceinture périphérique

service et sous séisme. Le transfert d'efforts au reste de la structure (massif de culée contrepoids) est assuré par la forme tronconique et par frottement périphérique béton/béton le long du coffrage en lattis métallique de type Nerlat®. La ceinture périphérique présente quant à elle une section carrée constante de 1,00 m de côté. Sa connexion au massif est réalisée au moyen d'armatures passives en attente.

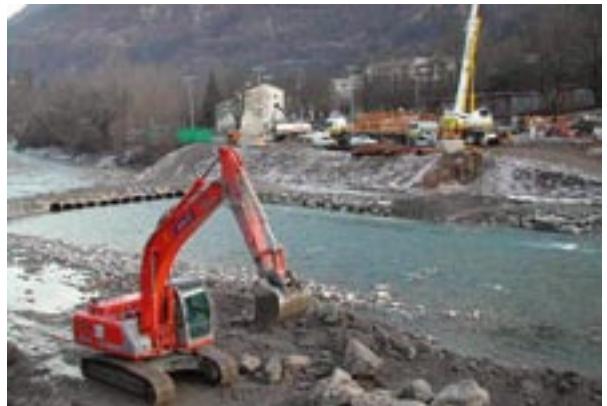
Photo 2 : travaux de terrassement généraux (sept. 2003)

La construction de l'ouvrage a débuté en septembre 2003 par les travaux de terrassement généraux (photo 2), la mise en place des palplanches de protection des berges du Var au niveau de l'implantation du futur pont et la réalisation des pieux de la pile, de la longrine de rotation et de la culée rive gauche.

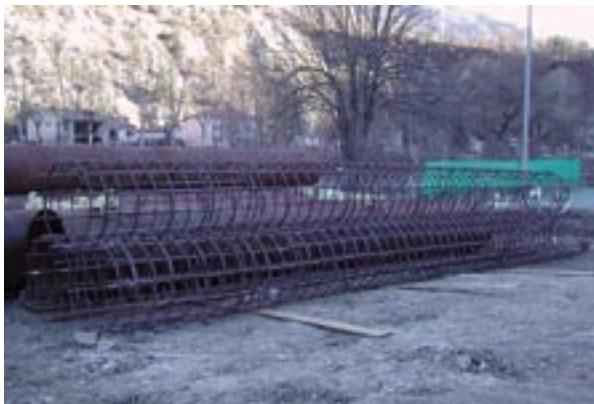
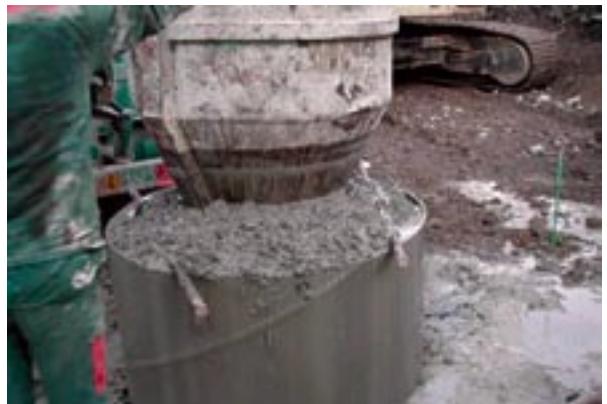
a) cages d'armatures

b) gaine métallique et bétonnage

Photos 3 : réalisation des pieux de la culée rive gauche

Ces pieux, d'un diamètre de 1,2 m et d'une longueur de 12 à 16 m, sont au nombre de 12 pour la pile, 4 pour la culée rive gauche et 6 sous la longrine de rotation. Les pieux de la pile et de la culée comportent une gaine métallique définitive et présentent une densité de ferraillage importante atteignant jusqu'à 150 kg/m³ en vue de leur conférer un bon comportement sous séisme (photos 3).

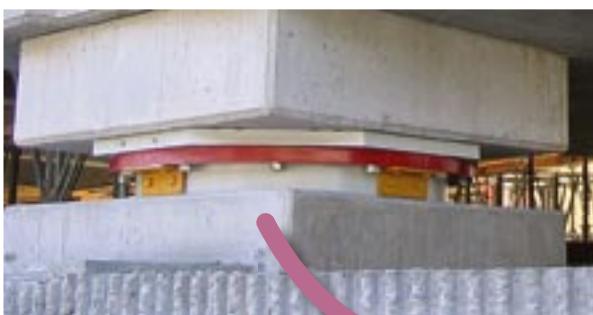
Photos 4 : positionnement de l'entretoise sous pylône avant rotation et détail de la couronne de guidage

Au niveau de la pile, l'entretoise sous pylône repose d'un côté sur son appareil d'appui glissant définitif équipé d'une couronne de guidage métallique pour la phase de rotation et de l'autre sur la longrine de rotation par l'intermédiaire de patins de glissement en acier inox (photos 4). La longrine, qui sera démolie une fois la rotation effectuée, est encastrée dans la pile.

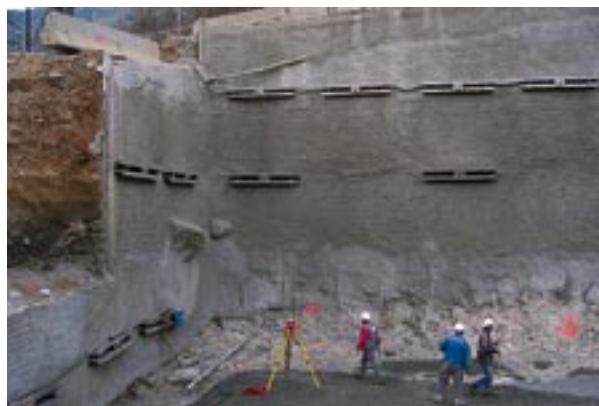
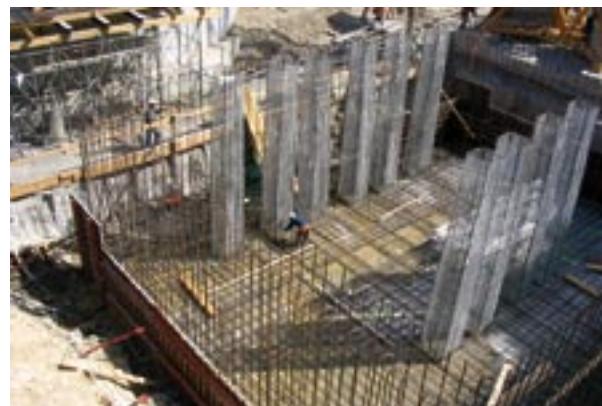
a) fouille et terrassement (mars 2004)

b) ferraillage et réservations pour les cheminées de solidarisation (mai 2004)

Photos 5 : culée rive droite - partie inférieure fixe

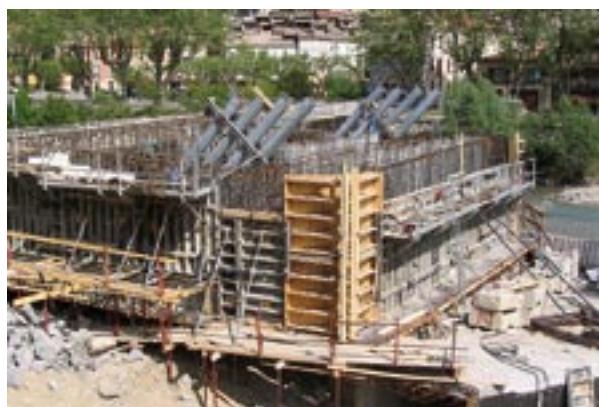
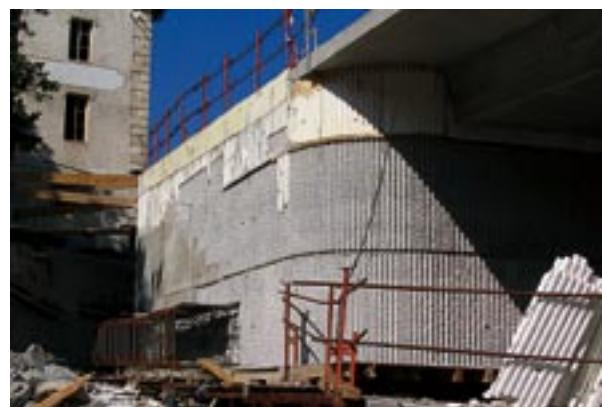
a) coffrage et ferraillage (mai 2004)

b) décoffrage (sept. 2004)

Photos 6 : culée rive droite – partie supérieure mobile

La partie supérieure mobile de la culée rive droite a été construite sur cintre et sur lit de sable afin de faciliter sa mise en mouvement lors de la phase de rotation. L'alignement des tubes de réservation pour l'ancrage des haubans de retenue et le positionnement des réservations des parties supérieures des cheminées tronconiques de solidarisation, qui devront se superposer parfaitement avec celles de la partie inférieure, ont nécessité une attention toute particulière (photos 6).

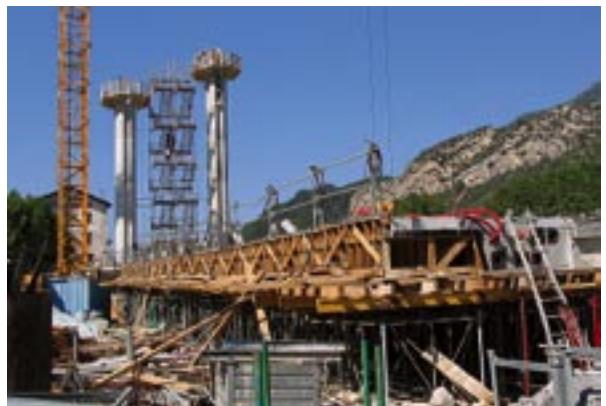
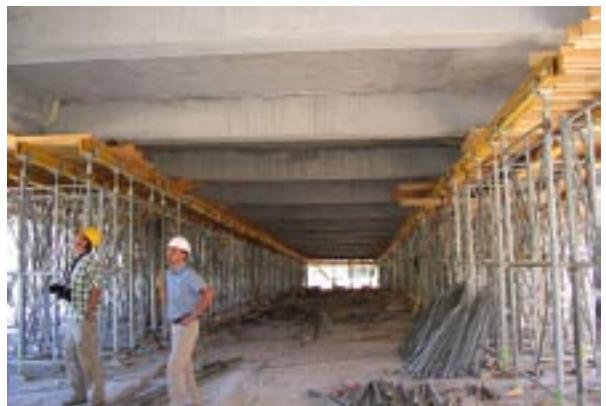
a) vue générale du cintre et plaques d'ancre de la précontrainte

b) entretoises et prédalles préfabriquées en sous-face du tablier

Photos 7 : construction du tablier sur cintre

Le tablier a été réalisé sur cintre sur la rive droite du Var. Le cintre a servi au coffrage de la travée arrière et des deux nervures longitudinales précontraintes de la travée principale. Les entretoises en béton armé ont été préfabriquées sur site, de même que les prédalles coffrantes qui ont servi au coffrage de la partie supérieure du hourdis central (photos 7). Le bétonnage du tablier a été réalisé en 4 phases longitudinales, la première phase correspondant à la travée arrière et les trois suivantes au découpage par plots de la travée principale. La précontrainte longitudinale du tablier, constituée au total de 7 paires de câbles 19T15S, a été mise en œuvre en deux phases : 3 paires de câbles ont été mises en tension avant la rotation de l'ouvrage ($\text{à } f_{cj} \geq 46 \text{ MPa}$) et 4 paires après rotation ($\text{à } f_{cj} \geq 55 \text{ MPa}$). Les trois paires de câbles filants sur toute la longueur du pont ont été tendues depuis leurs deux extrémités (culées rives gauche et droite), tandis que les quatre paires s'arrêtent en travée principale ont été mises en tension depuis la culée rive gauche uniquement. La dissymétrie longitudinale introduite dans la géométrie du câblage de précontrainte est destinée à équilibrer le surplus de compression apporté par les haubans dans le tablier à proximité du pylône et dans la travée arrière, afin d'obtenir une contrainte d'effort normal uniforme dans l'ensemble du tablier.

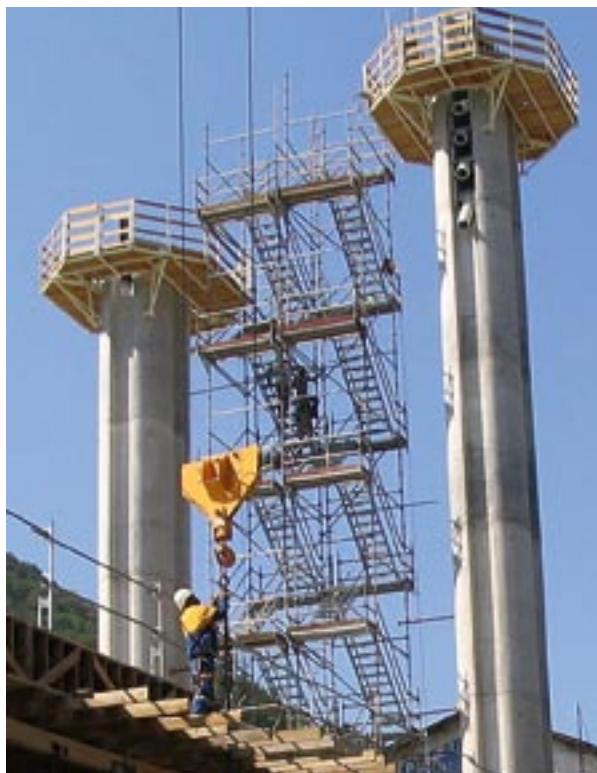
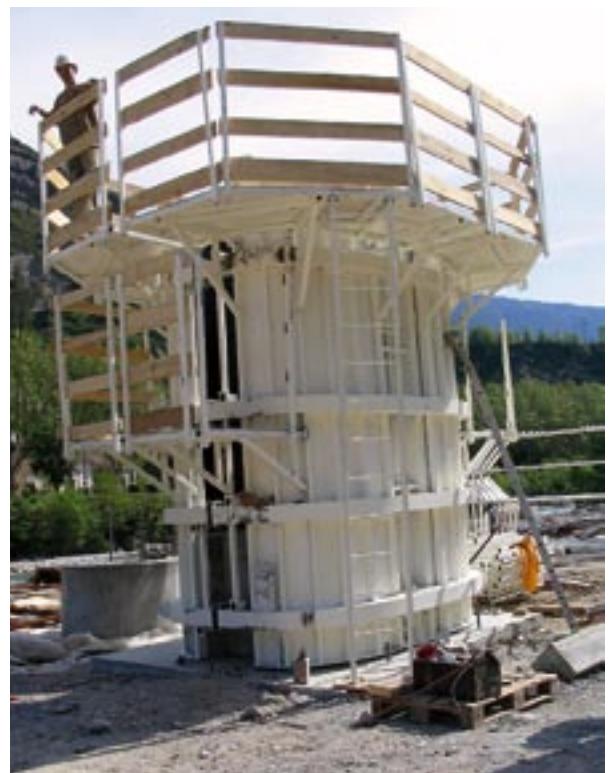
a) échafaudage général

b) coffrage grimpant des levées de 4 m

Photos 8 : construction des mâts du pylône

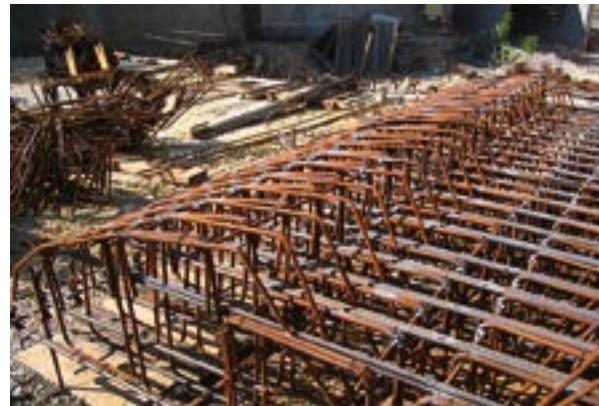
*Photo 9 : cage d'armature d'une levée de pylône
(ratio d'acier : 137 kg/m³)*

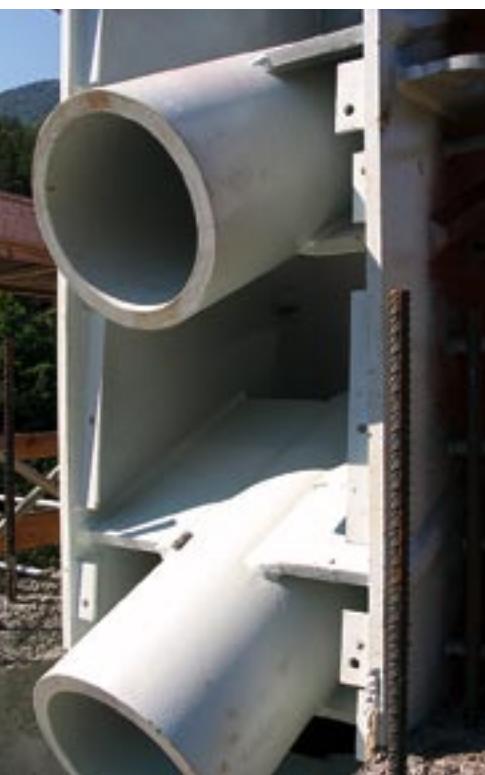
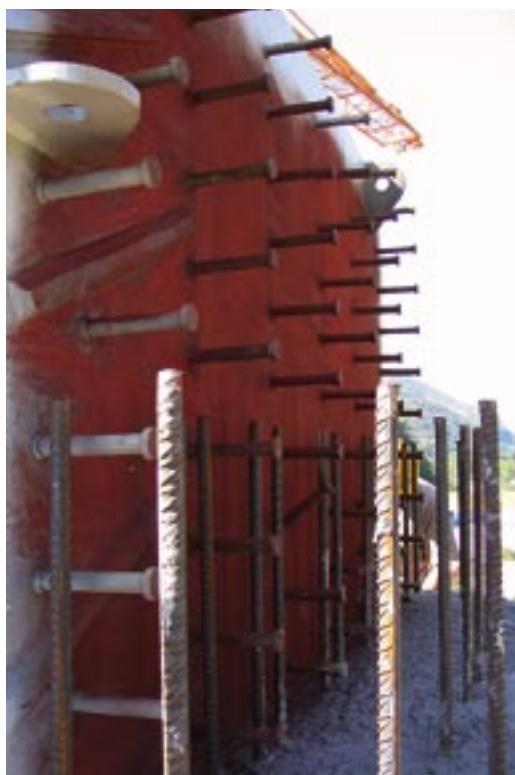
Photos 10 : boîtes d'ancre métalliques des haubans

Les boîtes d'ancre métalliques pré-assemblées en usine, de 6 m par 3,60 m, sont encastrées dans le béton en tête de mâts au moyen de goujons (photos 10). Toutes les faces, à l'exception de celles en contact direct avec le béton, ont fait l'objet d'un traitement anti-corrosion par peinture époxy.

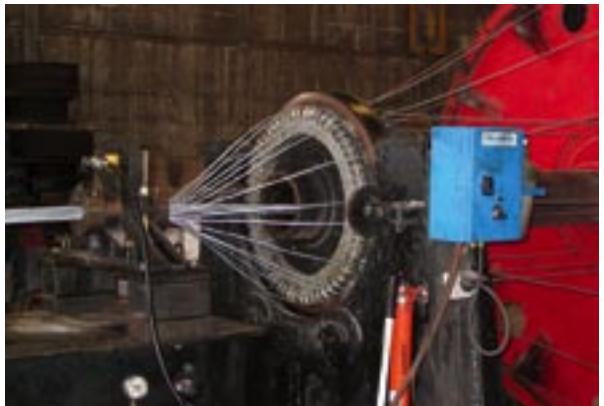
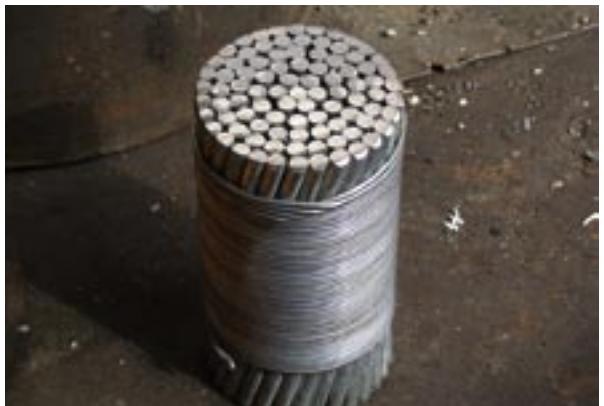
Photos 11 : fabrication des haubans TMC

Les haubans sont constitués de câbles à torons multi-couches (TMC) réalisés par l'entreprise sous-traitante Baudin-Chateauneuf. Ces câbles sont constitués de fils élémentaires galvanisés Ø 5,3 enroulés en hélice autour de trois fils d'âme Ø 3,25, selon plusieurs couches successives alternativement dans un sens puis dans l'autre (photos 11). La protection contre la corrosion est assurée d'une part par un remplissage à la cire pétrolière des interstices entre les câbles, et d'autre part par une gaine périphérique en polyéthylène haute densité de 6 mm d'épaisseur nominale extrudée autour du câble.

Les haubans de la travée principale, constitués de 168 fils périphériques enroulés sur 7 couches, présentent un diamètre de 93 mm pour une charge de rupture de 619 tonnes. Les haubans de retenue se composent quant à eux de 270 fils périphériques enroulés sur 9 couches et constituent par conséquent des unités légèrement plus grosses (diamètre de 114 mm et charge de rupture de 992 tonnes). Notons enfin que les haubans sont équipés de divers dispositifs spécifiques : tubes anti-vandalisme en partie inférieure et dispositifs absorbeurs de vibrations en élastomère au niveau des ancrages contre les effets du vent et des séismes.

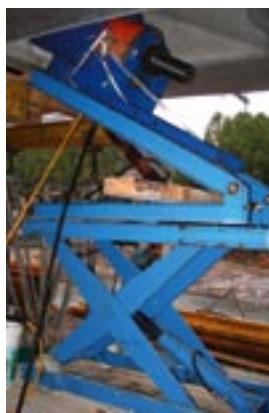
Photos 12 : mise en tension des haubans avant rotation depuis la sous-face du tablier

Une première mise en tension des haubans s'est effectuée avant rotation depuis la sous-face des poutres longitudinales du tablier au moyen de vérins (photos 12). La mise en tension s'est effectuée de façon alternée entre les haubans de la travée principale et les haubans de retenue afin de réduire au maximum les efforts de flexion dans les mâts du pylône et jusqu'à obtenir un léger décollement entre le tablier et les cintres. Une paire de haubans provisoires a par ailleurs été tendue entre la tête de mâts et l'extrémité du tablier afin de suppléer la réaction d'appui de la culée rive gauche durant la phase de rotation.

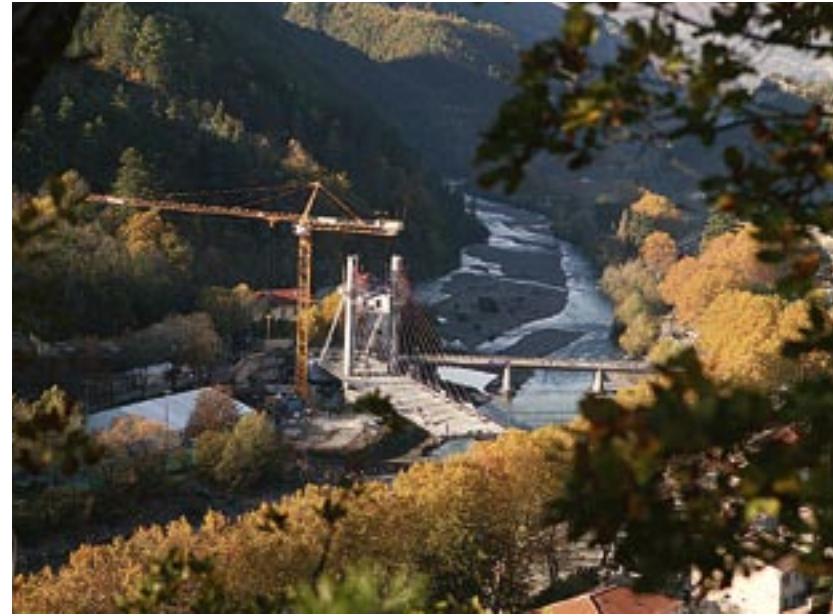
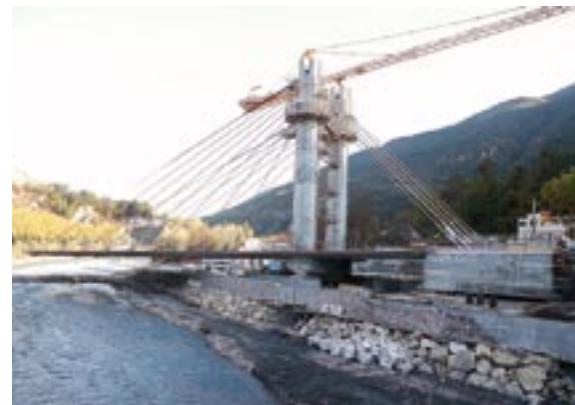
Photos 13 : la rotation de l'ouvrage

La rotation a été réalisée au moyen d'un câble de traction filant le long de la longrine circulaire et d'un vérin d'une force de 120 tonnes (photo 14c). Le vérin ayant une course de 25 cm en continu, il a fallu faire 60 courses de vérins pour procéder à sa rotation complète. Quatre heures ont au total été nécessaires à cette mise en place. Au cours de la rotation, les descentes de charges maximales prévues en pied de pylône étaient de 2 228 tonnes au niveau de l'appui à pot servant de pivot et de 2 237 tonnes sur la selle de glissement.

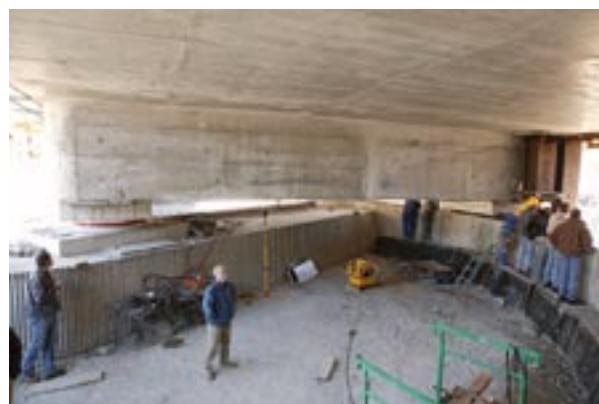
a) vue générale

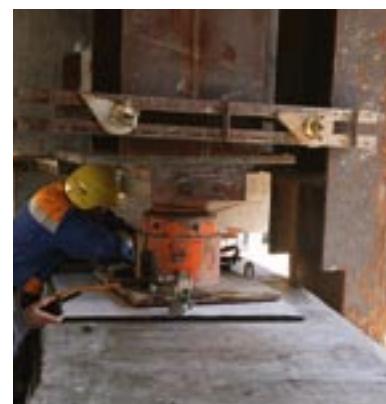
b) pesée de la réaction d'appui sous la bâche arrière de stabilisation

Avant rotation, l'ouvrage a été préalablement lesté par des contrepoids en béton jusqu'à obtenir une réaction d'appui de 220 tonnes sur la bâche arrière de stabilisation (photo 14b) correspondant à un moment de déséquilibre arrière de 440 t.m. Des pesées d'une grande précision ont alors été réalisées afin de s'assurer que les descentes de charges étaient bien réparties sur les trois appuis : l'appui amont servant de pivot, l'appui aval équipé de patins néoprène/téflon glissant sur la longrine de rotation, et la bâche arrière de stabilisation excentrée de deux mètres par rapport à l'axe des appuis principaux.

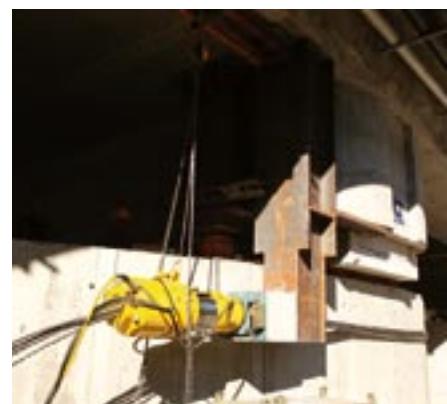
c) vérin et câble de traction

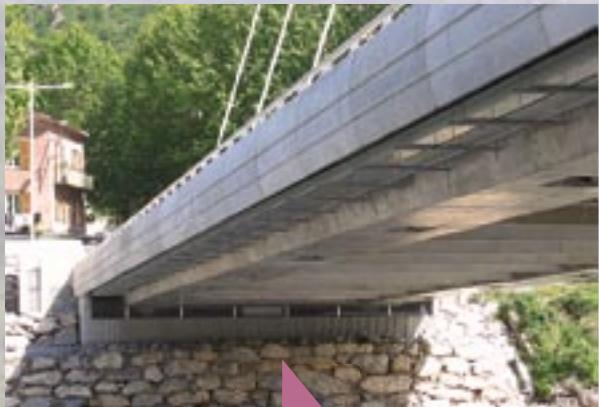
Photos 15 : butée parasismique de blocage latéral en culée rive gauche et grillage anti-intrusion

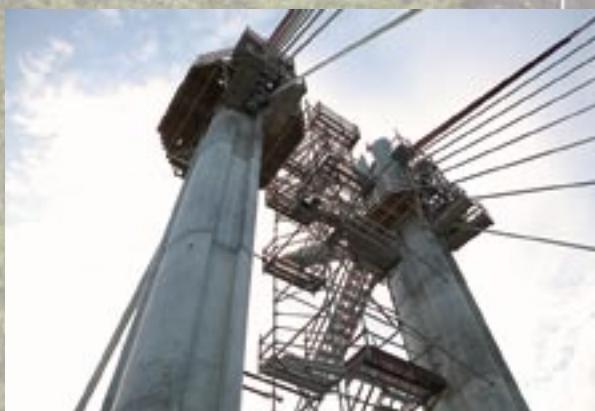
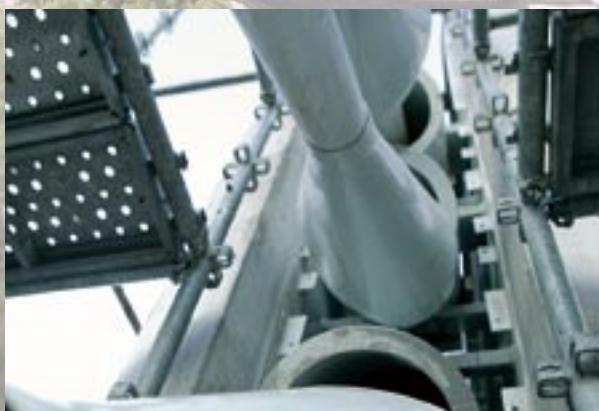
Photos 16 : réglage définitif des haubans depuis les têtes de mâts

Enfin, la paire de haubans provisoires a été détendue et on a procédé au réglage définitif des haubans. Ce réglage définitif a été réalisé depuis la boîte d'ancrage métallique en tête de mâts (photos 16), à l'exception de la première paire en travée accessible depuis la rive à proximité de la pile et des haubans de retenue tendus depuis le bas.

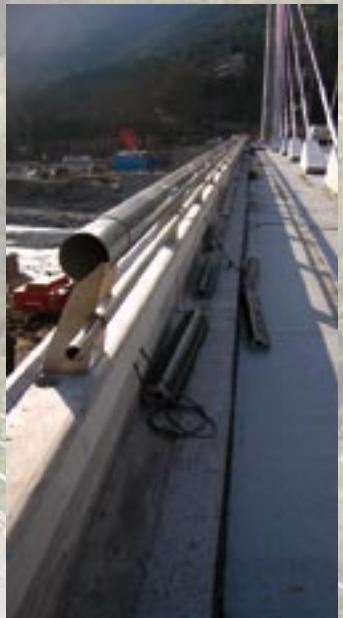
a) garde-corps

En ce qui concerne les superstructures et les équipements, on a procédé à la pose des garde-corps (photo 17a), à la réalisation de la chape d'étanchéité et des enrobés (photo 17b), et au dallage des trottoirs (photo 17c). Les pylônes ont par ailleurs été équipés de paratonnerres (photo 17d) et des spots d'éclairage des haubans ont été installés en tête de mâts et au niveau des plots d'ancrage dans le tablier afin de souligner la silhouette de l'ouvrage en perception nocturne (photos 17d, 17e et 17f).

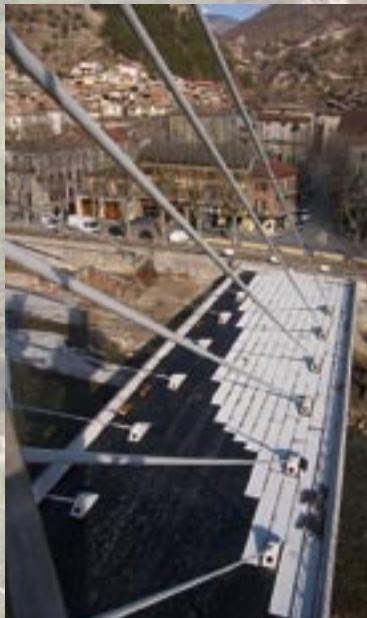
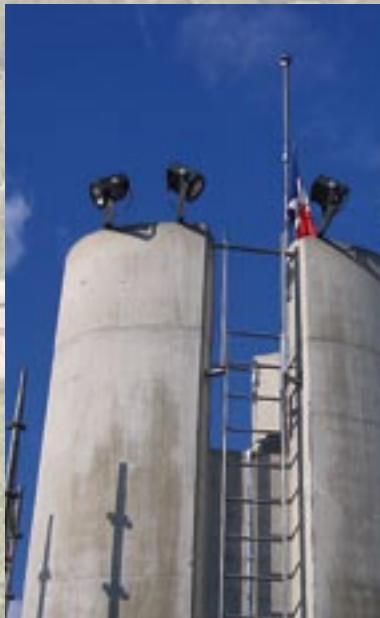
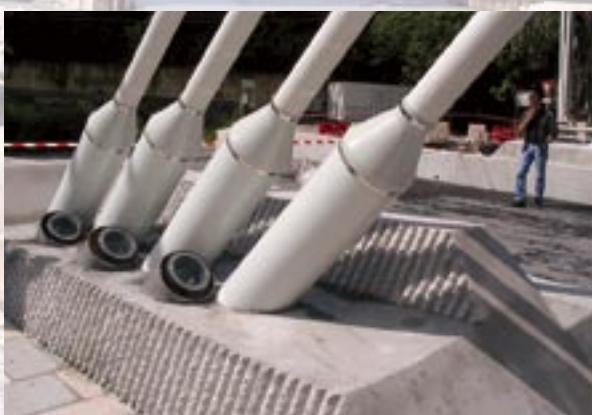
b) chape d'étanchéité

d) paratonnerre et éclairage en tête de mâts

e) réservation pour spot d'éclairage dans les plots d'ancrage des haubans

f) spots d'éclairage des haubans de retenue

Photos 17 : pose des superstructures et équipements

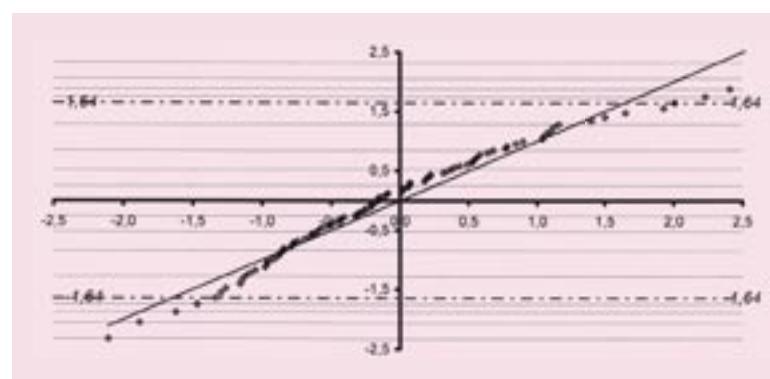
En effet, lorsque l'on trace la fonction de répartition sur un papier de Gauss, il apparaît que les points sont relativement bien alignés.

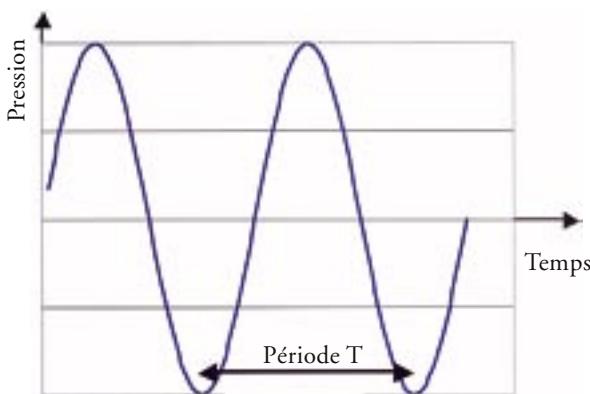
Figure 1: oscillations de la pression de l'air générant des ultrasons

Les ultrasons sont générés par l'oscillation régulière de molécules de part et d'autre de leur position d'équilibre, ce qui se traduit par une alternance de dépression compression, comme représenté dans la figure 1.

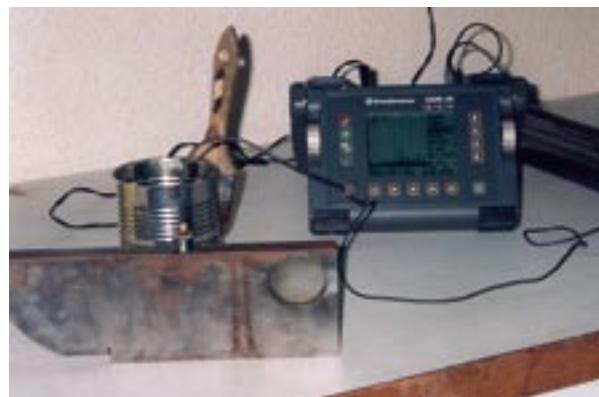
Photo 1: poste US

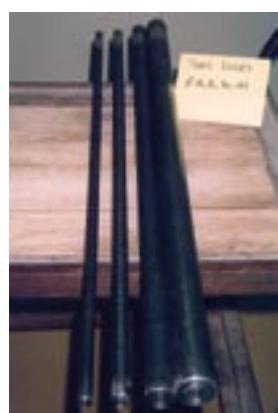
Photo 2 : réception des barres

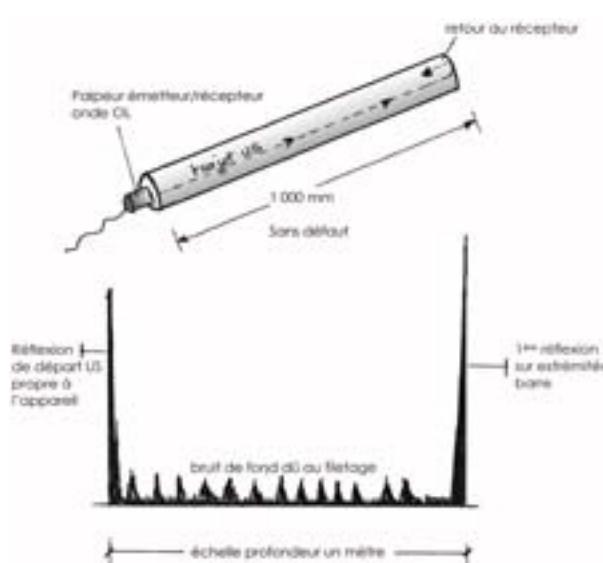
Figure 2 : cas d'une barre sans défaut. L'écho principal est dû à la réflexion des ultrasons à l'extrémité de la barre

Aucun défaut n'étant présent, l'onde US parcourt l'intégralité de la longueur et revient au palpeur. L'image obtenue sur l'oscilloscope est du type de la figure 2. Cette première opération permet de vérifier la longueur de la barre et la pertinence de l'emploi des ultrasons.

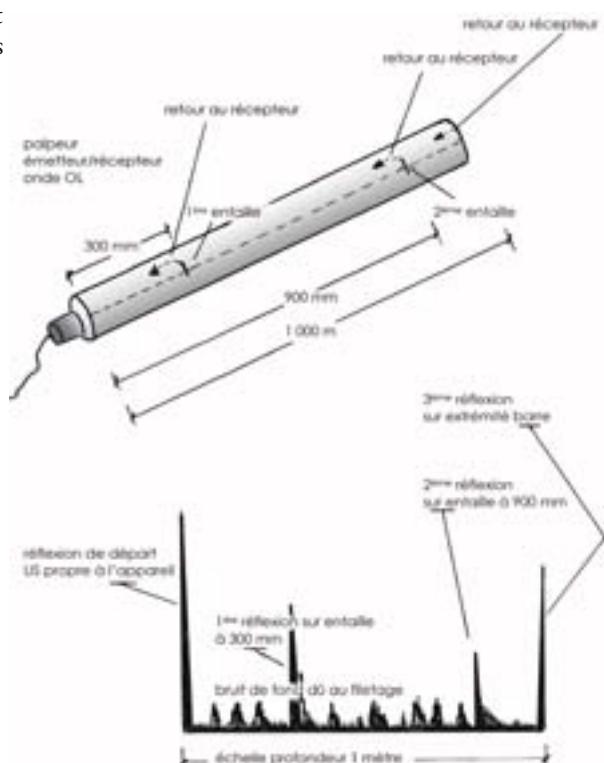
Figure 3 : cas d'une barre avec entailles. Des échos intermédiaires se détachent du bruit de fond et traduisent la présence d'interfaces acier/air

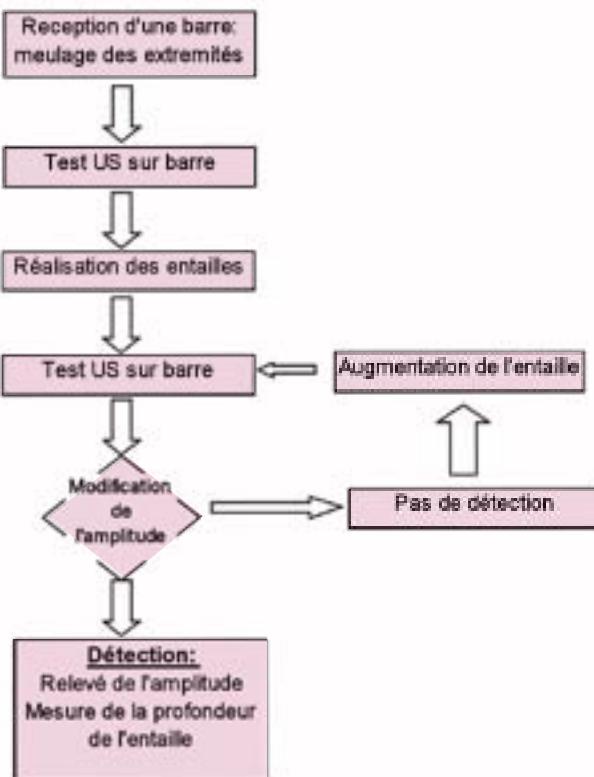
Figure 4 : description du mode opératoire

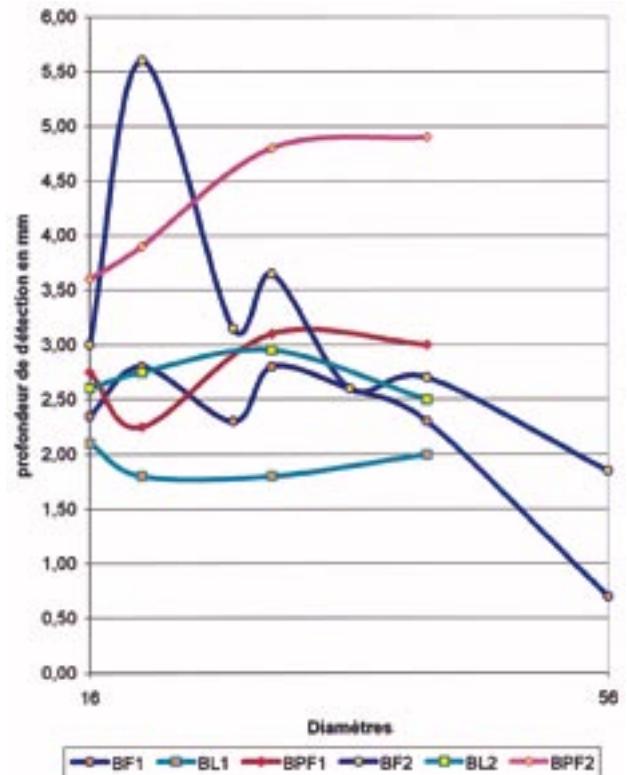
Figure 5 : comparatif des profondeurs de détection

- il n'existe pas de relation linéaire entre le diamètre d'une barre et la profondeur de détection.
- le filetage altère la détection.
- la détection sur barre lisse est plus fine et plus homogène.
- les profondeurs de détection assurées sont 3 mm en barre lisse, 5 mm en barre partiellement filetée et 5.6 mm en barre filetée.
- la détection est d'autant plus fine que le défaut est proche du traducteur.

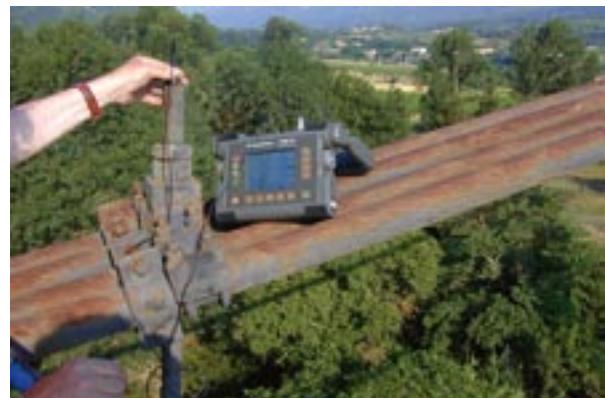
Photo 4 : contrôle par ultrasons de la suspente

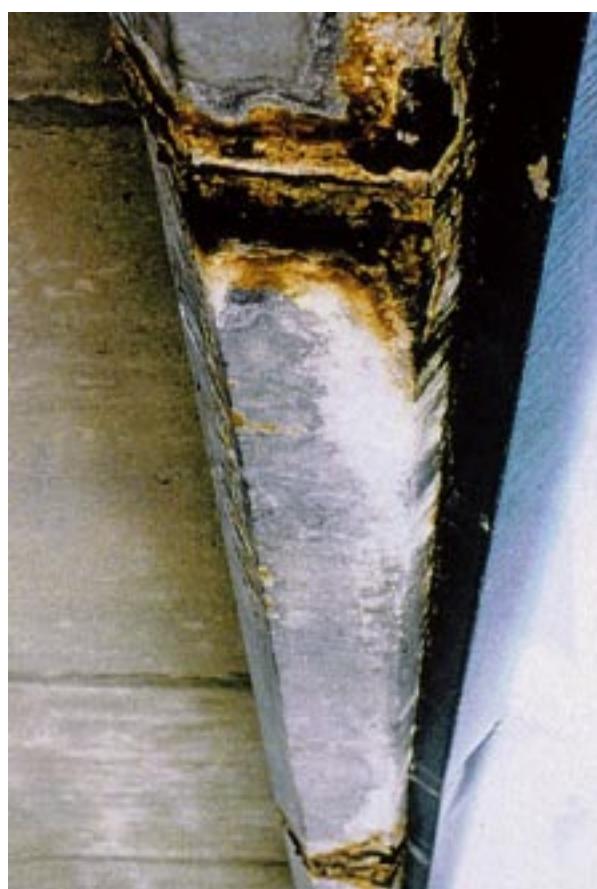
Photo 1 : corniche-caniveau dégradée

- la difficulté de trouver une visserie compatible avec l'alliage d'aluminium utilisé; ce qui nécessite la mise en œuvre de rondelles isolantes. Il suffit alors que certains éléments de corniches soient mal isolés pour que des dégradations surviennent en raison du couple galvanique.

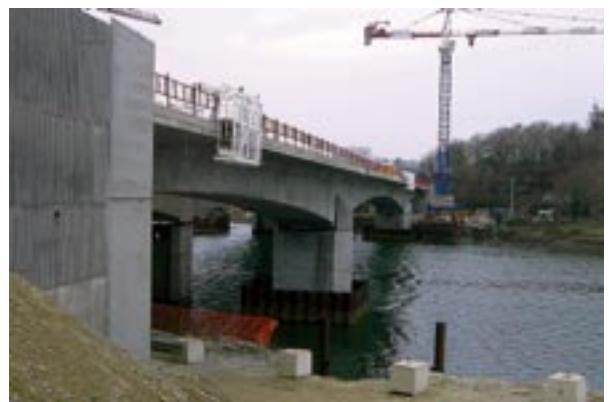
Photo 2 : ouvrage nord en cours de construction

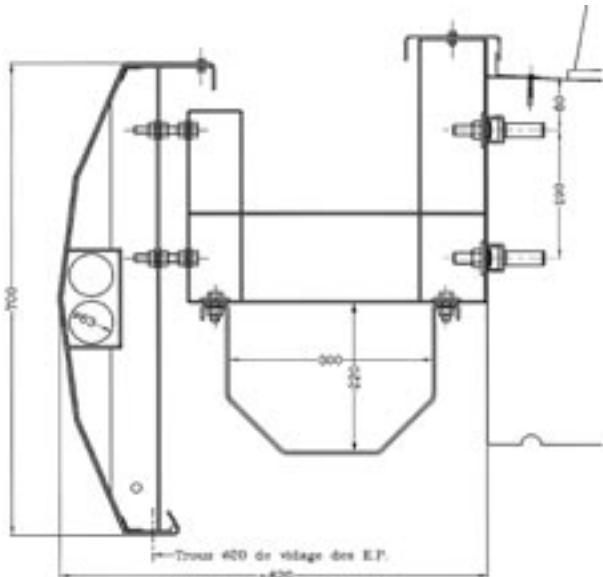
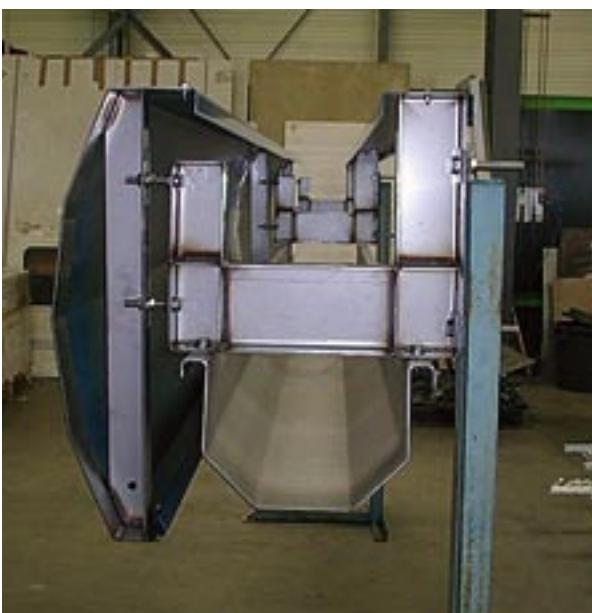
Photo 3 : coupe de la corniche-caniveau

Pour résister à l'atmosphère corrosive de l'environnement naturel et à l'emploi occasionnel de sels de dé verglaçage, les corniches-caniveaux des deux nouveaux ponts sur le Scorff ont été entièrement conçues en acier inoxydable.

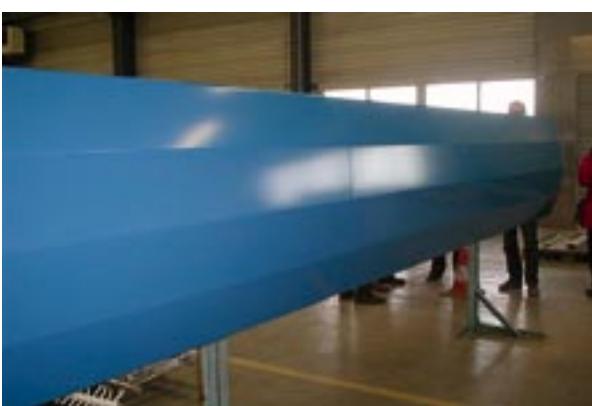
Photo 4 : corniche
