Réparation du viaduc de la Ricamarie

Club Ouvrage d'Art AURA – 14 juin 2018

Direction Interdépartementale
des Routes Centre-Est

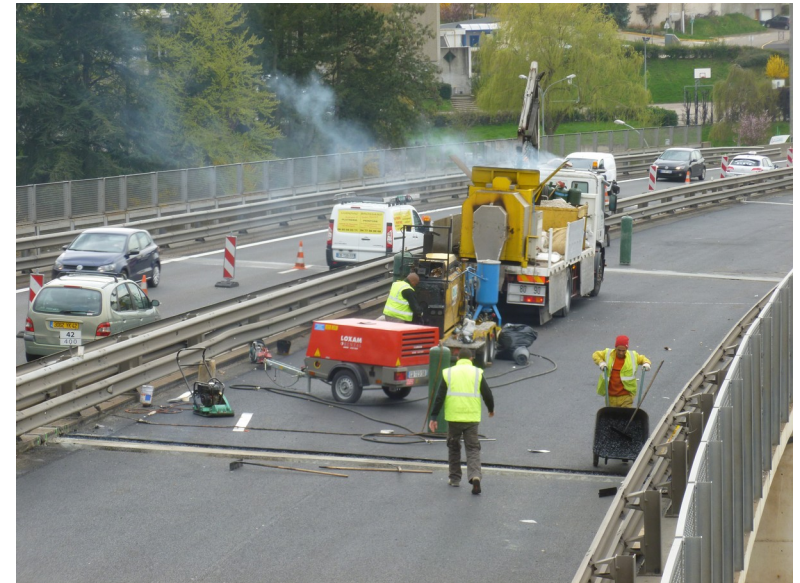
Nombreuses campagnes de réparation

- Réparation des piles
- Réfection des dispositifs de retenue
- Réfection de l'assainissement, y compris étanchéité
- Réparation des joints de chaussée
- Purge de béton

⇒ **Une campagne de réparation tous les 2 ans depuis 2000 !**

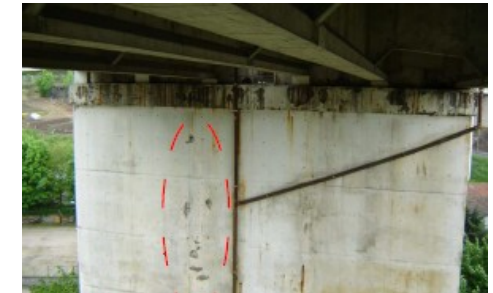
- 2009 : Diagnostic du béton de la pile P5

Objectif : déterminer l'état de dégradation du béton

- ⇒ Présence forte de chlorures dans le béton à une profondeur plus importante que les armatures
- ⇒ La carbonatation n'a pas atteint les armatures
 - ⇒ **Béton de surface à reprendre**
