BULLETIN

OUVRAGES D'ART

n° 83

Mise en œuvre d'une étanchéité sur support de grande porosité par température ambiante élevée

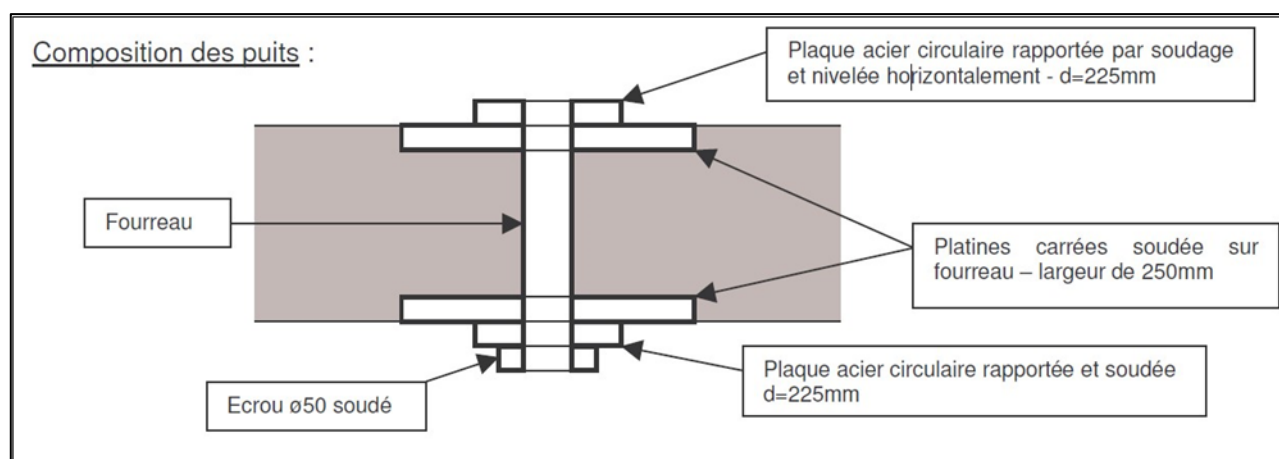
Le CCTP spécifiait une tolérance sur l'inclinaison des puits inférieure à $0,1 \cdot 10^{-3}$ rad (soit 0,5mm à 5m) et présentait un schéma de puits (Figure 12) avec la présence d'une plaque d'acier circulaire rapportée et soudée avant soudage de l'écrou. Il faut bien reconnaître que ce schéma (Figure 12), issu des documents de conception de l'installation historique, n'était pas très explicite sur la façon de positionner l'écrou comme nous le verrons par la suite.

Figure n° 12 : Schéma du puits figurant au CCTP

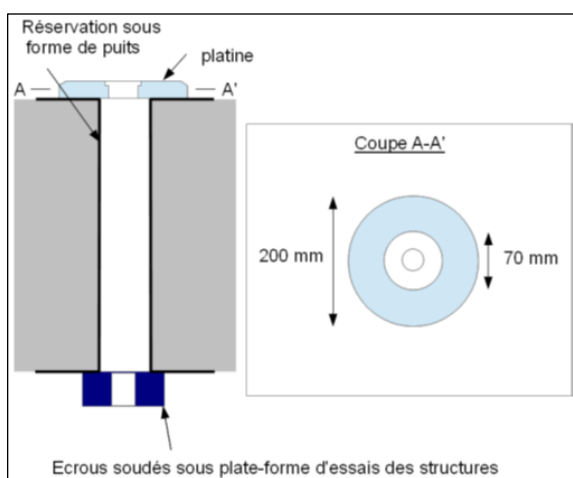
Pour pouvoir poser les écrous, l'entreprise a fabriqué une barre (dénommée barre LG) qui disposait d'un filetage en extrémité et qui permettait de tenir l'écrou et de le centrer correctement par rapport au puits. La platine additionnelle inférieure qui n'apparaissait pas utile n'a pas été mise en œuvre, et l'écrou a été soudé directement sous la platine du puits (Figure 13) après un pointage préalable par soudure lorsque sa position était jugée bonne (Figure 14). Ces dispositions ont évidemment été validées en amont de l'exécution avec le BET SNC LAVALIN et les représentants de l'IFSTTAR, par le biais des différents documents d'exécution diffusés.

Figure n°13 : Schéma de pose des écrous.

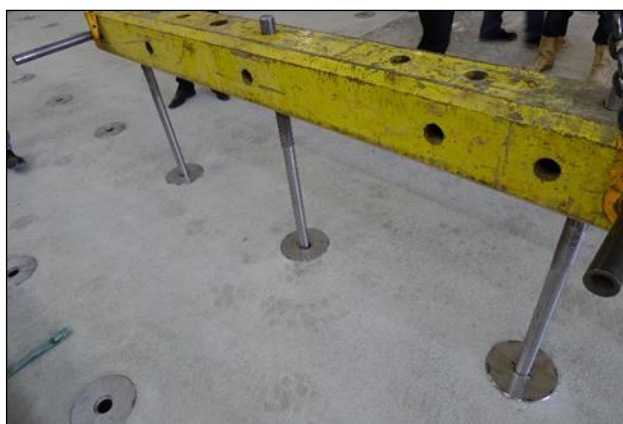
Le 12/09/2013, plusieurs essais de vissage et de positionnement de poutres ont été réalisés par l'entreprise LG en présence de l'IFSTTAR (Figure 15). Il en ressort que le vissage dans les puits s'effectue sans difficultés avec la barre LG avec même un certain jeu, et que certains essais de mise en place de poutres se sont faits avec difficultés. Le jeu subsistant après vissage des barres interroge sur la capacité des barres vissées à reprendre les efforts de traction en exploitation. De même, les difficultés de mise en place des poutres peuvent laisser supposer que les écrous ne sont pas posés dans les tolérances d'implantation indiquées dans le CCTP.

Figure n°15 : Essai d'enfilage d'une poutre du meccano sur 3 barres de 2 m de longueur.

L'entreprise s'efforce alors d'améliorer sa procédure de soudage des écrous en vérifiant le bon positionnement des écrous avant soudage en vissant (avec un couple modéré, exercé à la main) une barre IFSTTAR, puis en vérifiant que la barre IFSTTAR, une fois vissée dans l'écrou pointé, ne penche pas plus d'un côté que de l'autre.

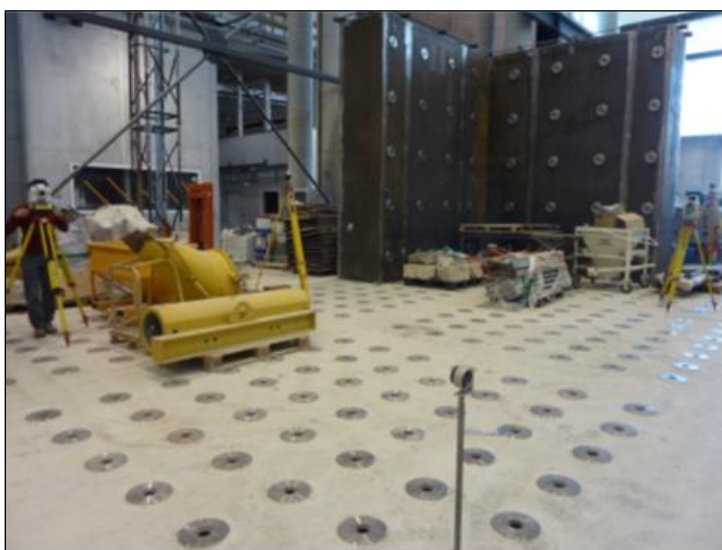
En mai 2014, l'Unité Travaux Spéciaux du Service de Géodésie et Nivellement de l'IGN (Figure 16) remet son rapport sur les mesures réalisées sur un échantillon de 59 puits d'ancrage choisis par l'IFSTTAR. Une tige de 2 m de longueur en tube creux de diamètre 25 mm, équipée d'un pas de vis M50 a été fabriquée spécialement. L'autre extrémité de la tige est équipée d'un repère centreur afin d'y insérer un prisme de précision (Figure 17). Les platines supérieures quant à elles, sont équipées d'une rondelle de centrage permettant de positionner un prisme de précision au centre de la platine. Les mesures d'angle et de distance sont réalisées sur ce prisme depuis les deux stations générales et permettent de déterminer le positionnement des centres des platines.

Figure 16 : Relevé par l'IGN de la position d'un écrou.

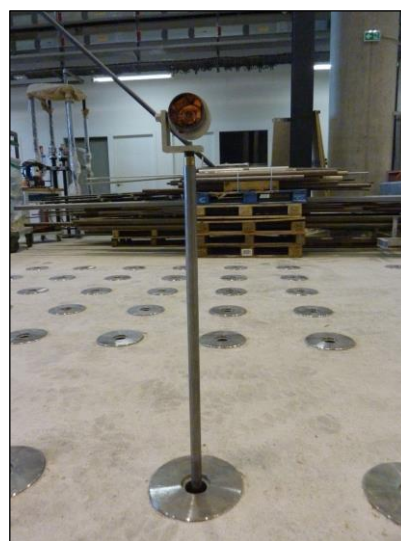
Figure 17 : Barre IGN en position dans un puits.

L'écart-type obtenu à la suite du calcul en bloc pour les coordonnées des platines est de 0,3 mm mais le positionnement de la rondelle support de prisme sur la platine n'est pas toujours optimal (très léger jeu sur certains puits). On peut considérer que la précision des coordonnées des centres de platines se situe entre 0,5 et 1 mm.

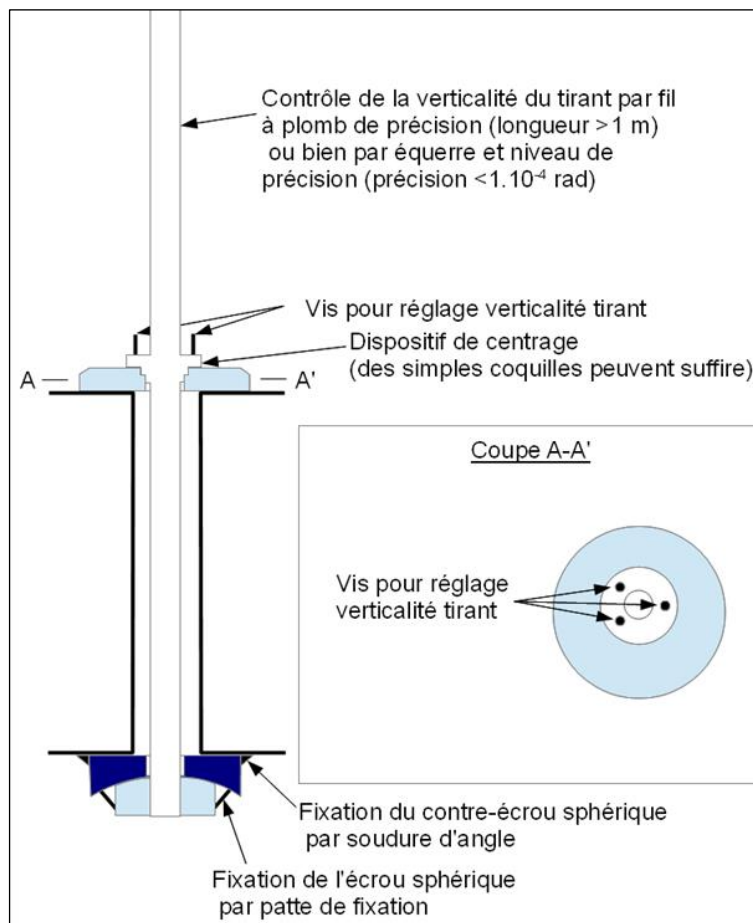
Figure n°22 : Schéma spécifié dans le CCTP du marché de l'IFSTTAR

L'IFSTTAR décide de reprendre la maîtrise d'ouvrage pour le repositionnement des écrous, et pour cela rédige un marché assez spécifique, puisque ce marché prévoit le désoudage des 822 écrous et la pose de 822 nouveaux écrous. Le marché prévoit une tranche ferme de dépose et repose de 10 écrous et une tranche conditionnelle de dépose et repose de 812 écrous.

Dans ce marché, le principe de pose est celui qui avait été utilisé avec succès pour la dalle d'essais de Paris, à savoir la mise en œuvre d'un contre-écrou sphérique par soudure d'angle sur la platine inférieure du puits, puis la mise en œuvre d'un écrou sphérique avec soudure de pattes de fixation (figure 22). En outre, l'entreprise pouvait venir voir un puits récupéré sur l'ancienne dalle d'essai de Paris (Figure 23). C'est l'offre de l'entreprise Baudin Chateauneuf qui est retenue.

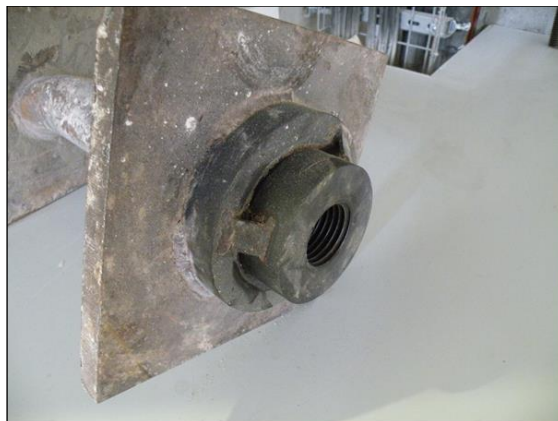
Figure n°23 : Ecrou et contre-écrou récupérés sur un puits de la dalle
