Circulation des tramways en site banal

L'exemple de St Étienne

décembre 2015

Rapport d'étude
P.C.I. Interface Transports Collectifs et Voirie

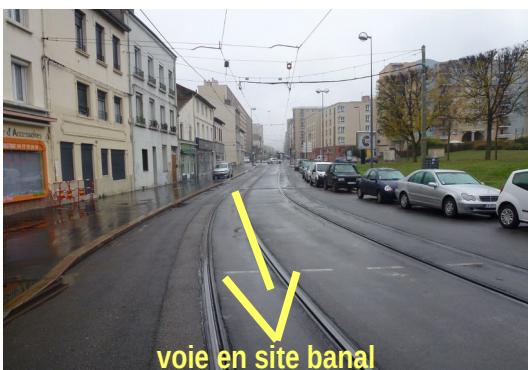
Site 54

Celui-ci a subi récemment (vers 2012) des modifications. L'arrêt tram « Passerelle », qui se situait en son milieu et en courbe, a été supprimé et le carrefour « Grouchy » au sud a été réaménagé.

Ce tronçon présente une voie qui fonctionne en mode banalisé. Le trafic automobile est faible, l'essentiel de la circulation VL passe en effet sur l'axe routier parallèle. Le tronçon concerné est en fait utilisé par des habitués qui viennent essentiellement s'y stationner (notamment pour aller prendre le train).

De l'avis de l'AOT, ce tronçon est dans l'absolu à retraiter car l'espace est peuisible pour les usagers de la circulation générale. Néanmoins du fait du manque de clarté de l'organisation de l'espace, ces mêmes usagers sont du coup plutôt prudents et pour l'instant, ce site ne fait pas l'objet de remontée majeure en termes de dysfonctionnement. La priorité au tram fonctionne bien.

Côté événements impliquant le tram (cf. chapitre 4), le secteur présente aujourd'hui une accumulation de collisions tram/VL au niveau du carrefour nord du tronçon (intersection avec rue de Villars) qui se caractérisent par des refus de priorité au tram, ainsi que des collisions en section courante sur la rue de Bergson au niveau du virage et du resserrement de la chaussée, collisions en lien essentiellement avec les manœuvres de stationnement des VL .

À noter que dans le cadre du projet de prolongement du tram vers le quartier Châteaucreux (2018/2019), ce tronçon sera probablement complètement retraité, pour optimiser la circulation des tram et clarifier le fonctionnement du site pour tous. Ce sera aussi l'occasion d'améliorer la circulation des piétons et des cyclistes (continuité cyclable vers hôpital nord à assurer). Le carrefour nord, situé à l'entrée de la place qui sert de pôle d'échanges intermodal sera réaménagé.

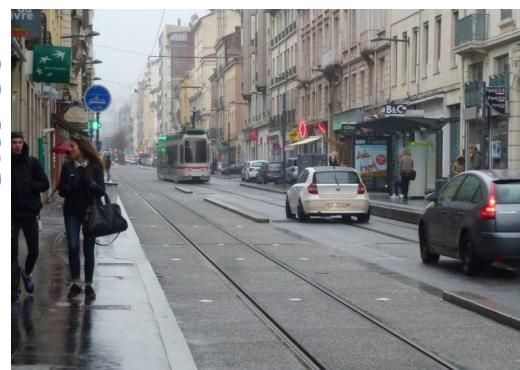
Site 56

Ce site (court, 150 m) se caractérise par une animation urbaine plus forte, avec la présence de commerces et d'établissements scolaires à proximité ce qui génère des flux piétons.

Il se caractérise aussi par la présence de nombreux accès riverains et la présence d'une ½ station.

Des séparateurs ont été installés tout le long, mais du fait des interruptions pour les accès riverains, ces séparateurs sont facilement franchissables.

Côté événements impliquant le tram (cf. chapitre 4), on observe essentiellement 2 configurations : des collisions du tram avec des piétons qui traversent, ou, des collisions du tram avec des VL qui doublent en sens inverse un autre tram arrêté en station sur la voie banalisée.

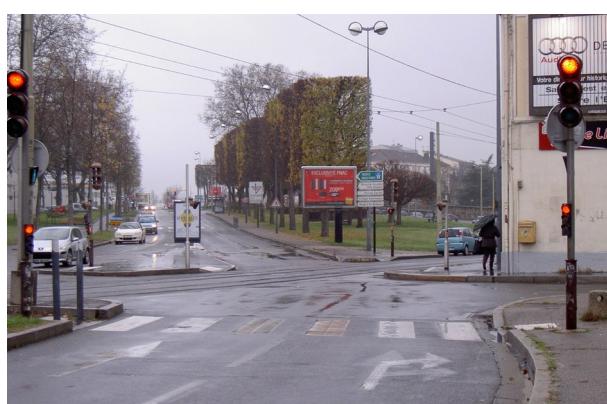
Les entrées en carrefours gérées par des feux ne posent aucun souci. Elles donnent la priorité au tram.

Site 54 : entrée sud (feux R11v)

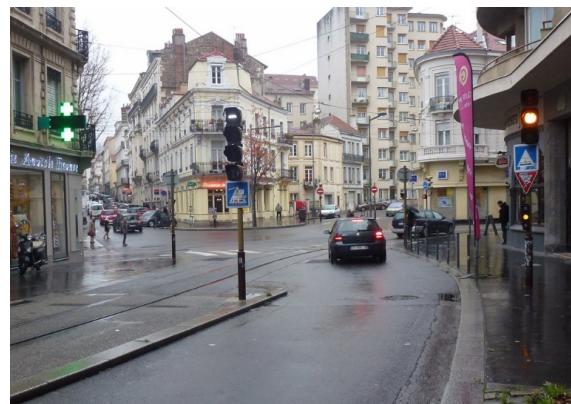
Site 56 : entrée unique (feux R11v)

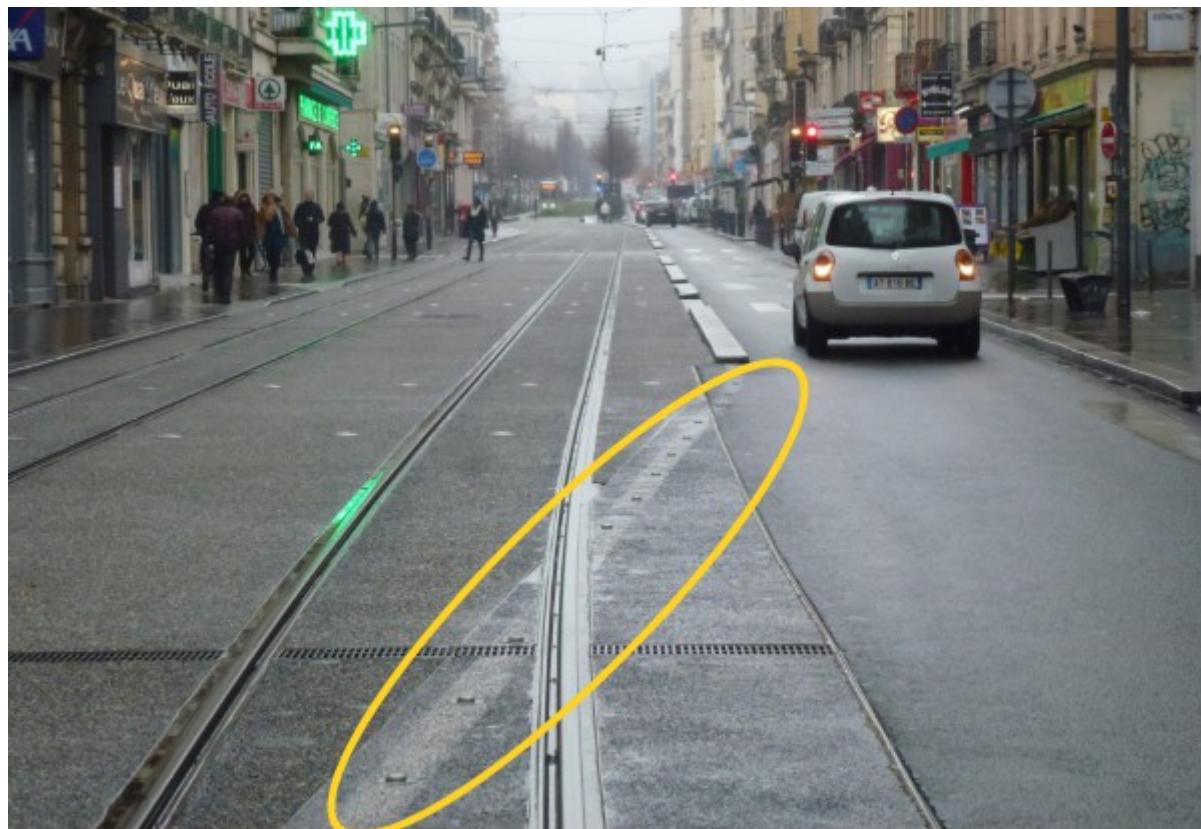
Sur le site 56, la sortie s'effectue par un dévoiement, marqué par des flèches de rabattement, qui ne pose pas de difficulté. La lisibilité de la sortie est renforcée au sol par des plots. Les véhicules rejoignent une voie parallèle au tramway.

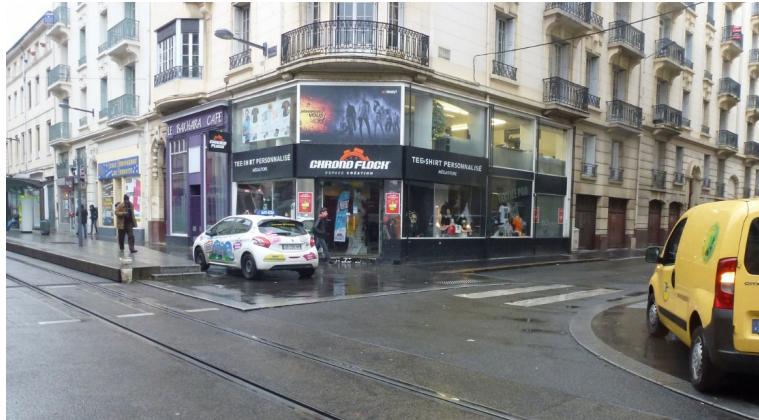
Sur le site 56, les véhicules peuvent sortir au niveau d'un carrefour intermédiaire pour rejoindre une voie transversale en sens unique.

Site 56 : sortie intermédiaire.

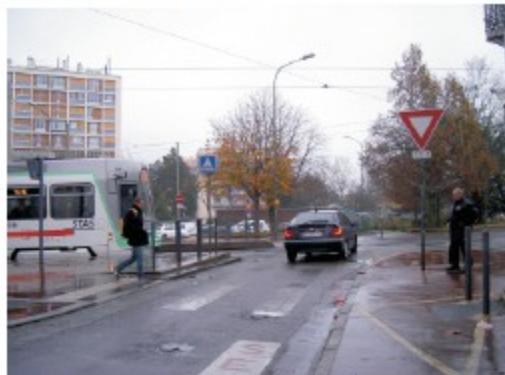
L'entrée nord du site 54, est gérée par un cédez-le-passage qui n'est toujours respecté par les VL : cf. chapitre 4 « accidentologie »

photo 1 : entrée nord du site banal
