Pont suspendu de Viviers – Aide à la gestion de l'ouvrage

Sommaire

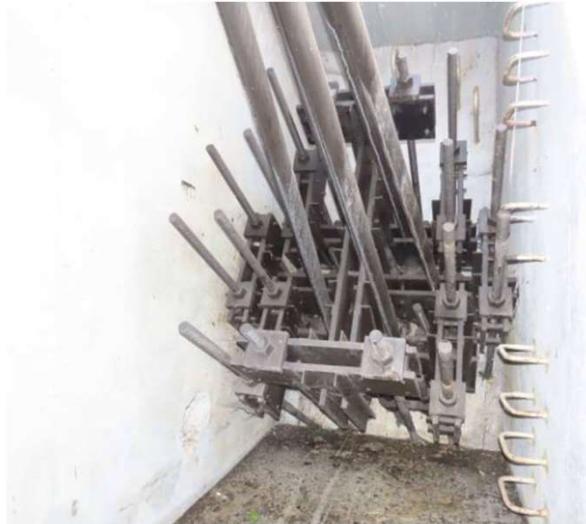
Source : IDP 2020 Beters

- Remises en peinture en 1986, 2012
- Sécurisation de l'ouvrage vis-à-vis du risque de rupture fragile :
 - Remplacement des étriers supérieur et inférieur des suspentes,
 - Sécurisation des ancrages avec scellement de nouveaux tirants et pose de chevêtres de blocage avec mise en appui sur les culots existants,
 - Entretien des appareils d'appuis.
