Retours d'expériences sur la chaussée à voie centrale bidirectionnelle

Retours d'expériences sur l'aménagement des CVCB

Évaluation de la Chaussée à Voie Centrale Bidirectionnelle RD 220 A à la Roche de Glun (Drôme)

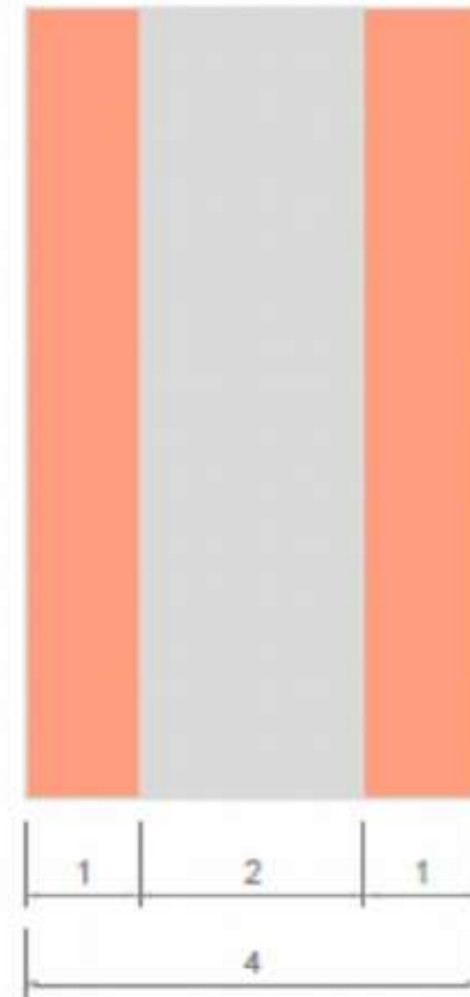
ECF monocouche 0/6 noir sur 4ml de large

ECF monocouche 0/4 rouge sur 1ml de large x2

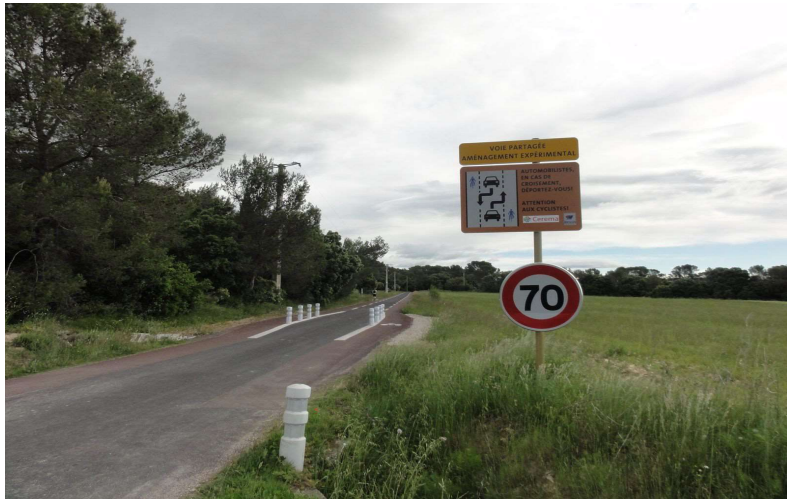
Les entrées d'aménagement sont marquées par la réalisation, d'écluses avec continuité des accotements au droit de l'écluse en piste cyclable

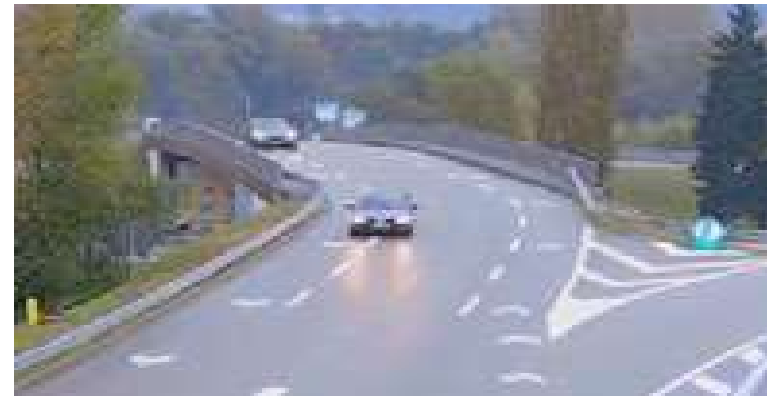
- **Un usage important des accotements revêtus par les véhicules motorisés** : Dans les situations où les véhicules circulent seuls sur l'aménagement, la très grande majorité des véhicules circulent en chevauchant l'accotement, compte-tenu d'une faible visibilité, seuls 10 % des véhicules légers en moyenne circulent sur la voie centrale.

Au début les automobilistes étaient surpris et ne savaient pas comment aborder ce nouveau passage. Ils se sentaient même à contre sens sur un pont à sens unique. Depuis, ces situations de surprise et d'incompréhension semblent avoir très fortement diminué

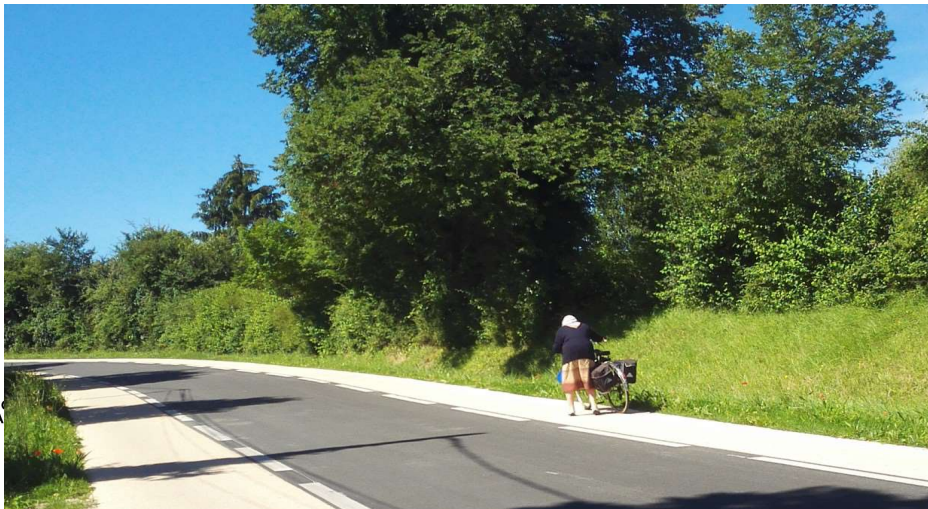
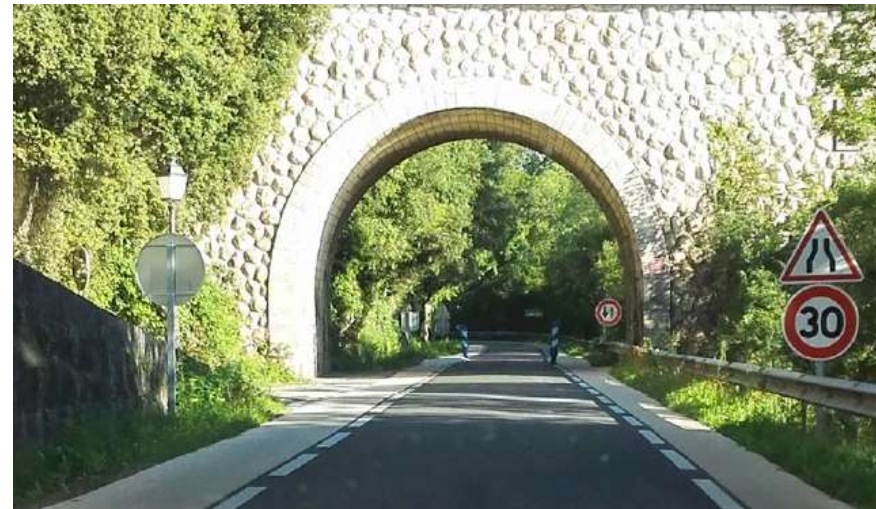
écluses et limitation à 30 km/h dans les virages

- Des écluses peu appréciées des automobilistes (arrêt des véhicules -> bruit pour les riverains, balises gênantes)
- Ainsi que des cyclistes : surélévation au niveau des by-pass (la plupart des cyclistes n'empruntent pas les accotements), faible largeur des accotements, notamment au niveau des by-pass
- Les vitesses ne sont globalement pas respectées. Les V85 se rapprochent de 45 km/h dans les virages (pour une limitation à 30 km/h).
- Piétons : certains piétons circulent sur le côté droit de la route (avec les véhicules arrivant dans le dos)
- L'avis des cyclistes est très varié : si certains trouvent l'aménagement très bénéfique (45 %), d'autres le trouve de faible qualité, estimant qu'il n'améliore pas la situation des cyclistes (23 %). Des situations de queue de poisson sur les cyclistes en amont de ces écluses nous sont remontées via les enquêtes en ligne.

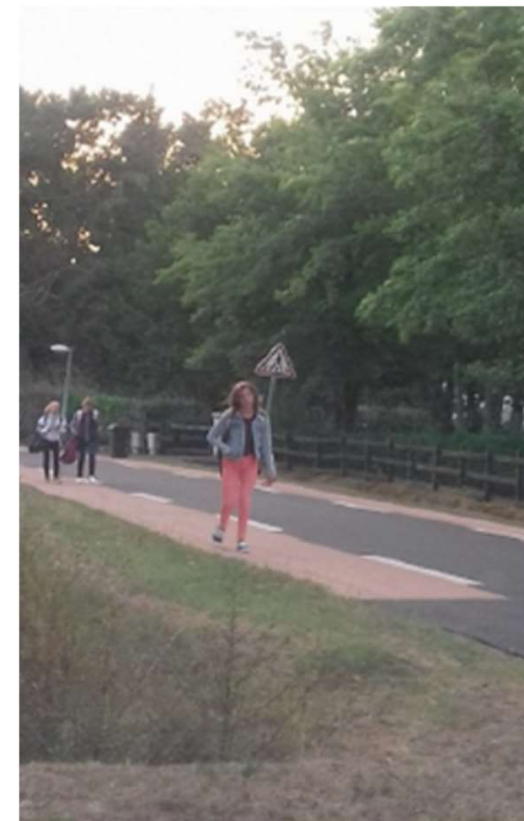
- Avant la CVCB, quelques piétons (13%) marchaient dans l'herbe, avec la CVCB, l'intégralité des piétons marchent sur la chaussée.
- En ligne droite, les véhicules motorisés circulent en grande majorité (85%) dans l'axe de la chaussée
- Avant aménagement de la CVCB, en ligne droite, toutes les voitures serraient leur droite. Depuis l'aménagement, 85 % roule dans l'axe et 15 % roule dans la bande de rive droite.
- Dans les virages, avant aménagement de la CVCB, 99 % des voitures serraient leur droite, une très faible minorité coupait le virage en circulant en plein milieu de chaussée (véhicules roulant à des vitesses supérieures à 50 km/h).
- Après aménagement, 60 % des voitures roulent dans l'axe et 40 % roulent dans la bande de rive droite dans les virages. D'autre part, aucun croisement de véhicules motorisés n'a été observé à cet endroit.

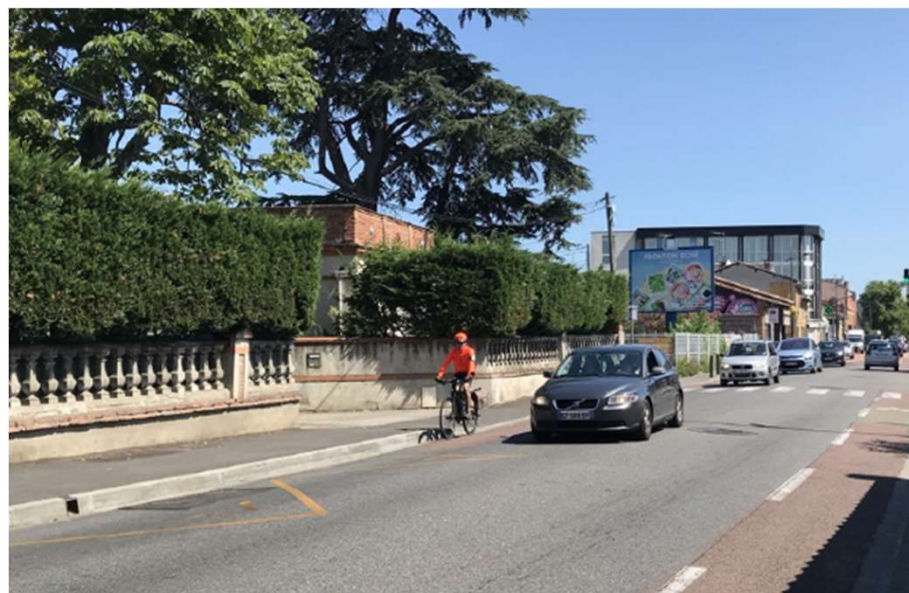
Evaluation de la Chaussée à Voie Centrale Bidirectionnelle route de Seysses à Toulouse (Haute-Garonne)

- Le trafic est trop important (~15 000 veh/j)
- Le profil en travers présente des bandes de rive trop étroites (entre 0,8 m et 1,1 m relevé) et une bande axiale trop large (entre 5 m et 5,6 m) permettant aux véhicules motorisés de se croiser sans circuler dans la bande de rive.
- Il n'y a aucun aménagement spécifique en entrée de CVCB ni même un panneau de communication.
- Les seules différences avec les bandes cyclables en amont et en aval sont la couleur de revêtement et le marquage horizontal T23u. Des logos vélo sont implantés dans les bandes de rive, rajoutant à la confusion sur le statut des bandes cyclables

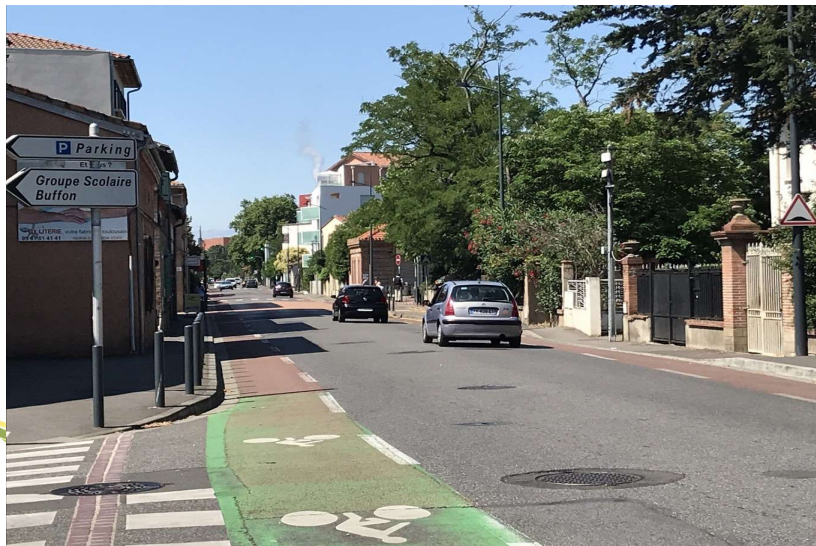
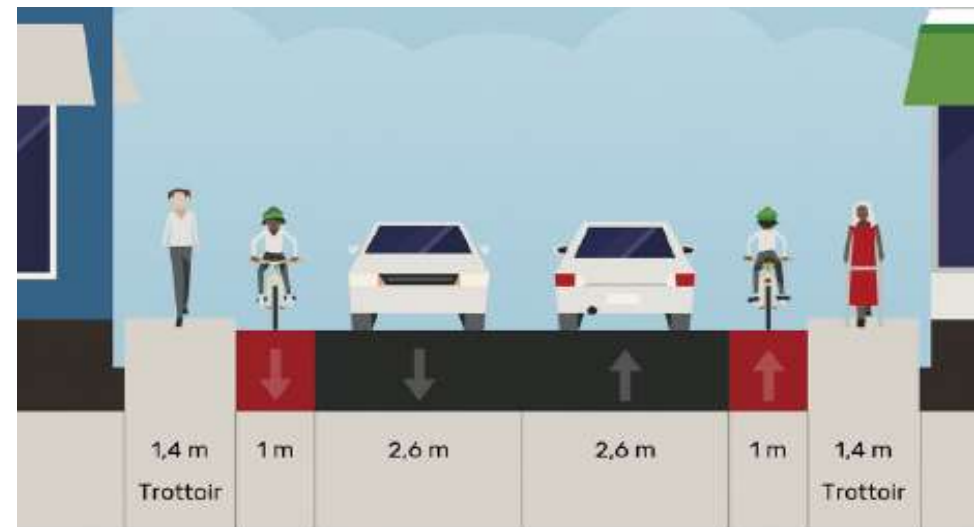
- les véhicules motorisés circulent principalement sur la voie centrale, même lorsqu'ils se croisent,
- la circulation des cyclistes est bien présente sur l'itinéraire et ils roulent sur l'axe ou près du marquage de la bande de rive,
- les bus n'empiètent que très peu la bande de rive, même lors des croisements,
- les dépassements des cyclistes se font majoritairement avec une distance inférieure à 1 m, confirmé par le ressenti des cyclistes (~90 %) à travers l'enquête,
- les $\frac{3}{4}$ des cyclistes ne se sentent pas en sécurité et souhaitent des aménagements cyclables sécurisés et séparés de la circulation des véhicules motorisés.

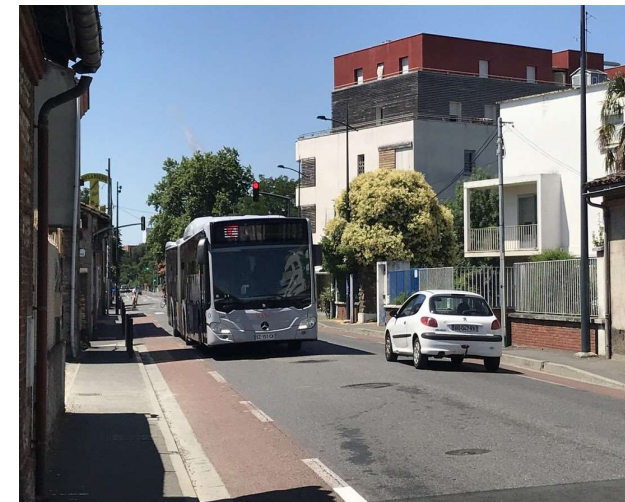
La CVCB route de Seysses ne fonctionne pas comme une CVCB.

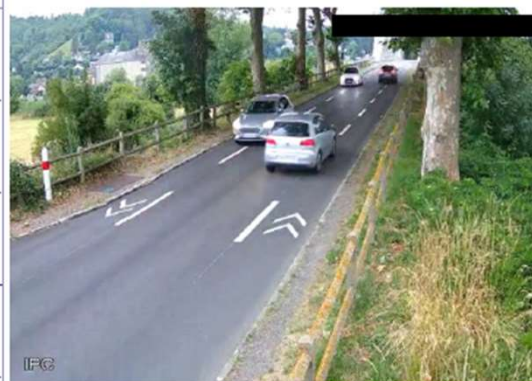
Environ 30% des conducteurs de VL étaient contraints de circuler sur la BDD car ils croisaient au moins un autre véhicule.

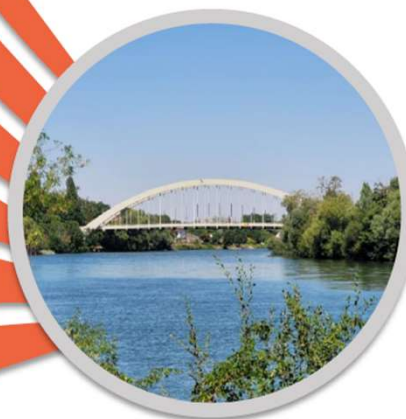
Peu de cyclistes

Trafic motorisé supérieur aux recommandations

Trafic important empêchant au moins 30% des usagers de circuler sur la voie centrale banalisée

Positionnement des usagers incohérent avec le fonctionnement attendu de l'aménagement

Utilisation de la voie centrale banalisée pour optimiser la trajectoire dans une courbe sans visibilité

Des dépassements de cyclistes dangereux

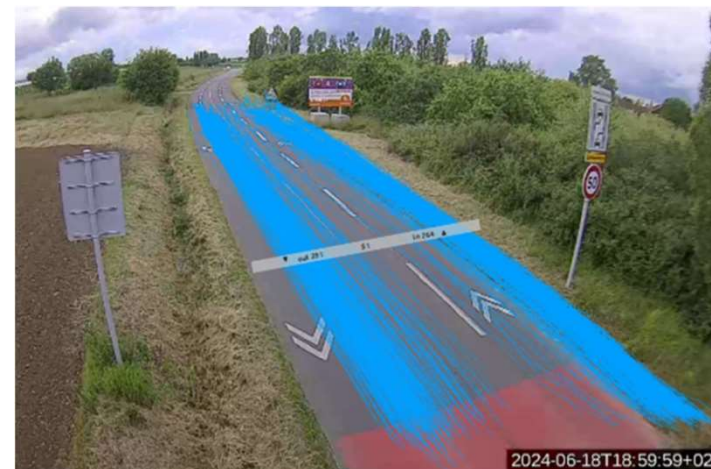
La position des cyclistes : En tenant compte de l'effet de parallaxe qui décale les trajectoires, on constate que les cyclistes utilisent correctement la CVCB en roulant bien sur les bandes de accotements revêtus.

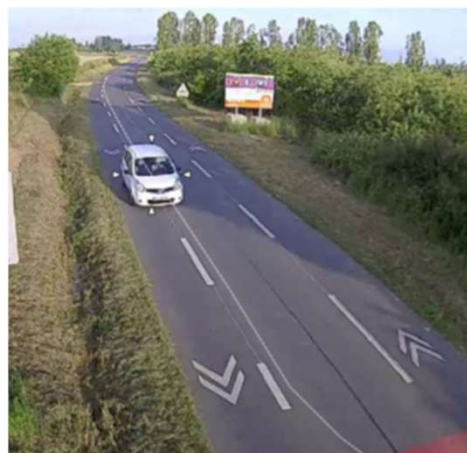
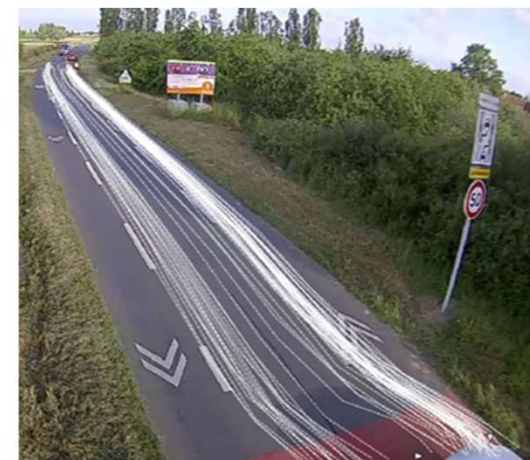
Le comportement des automobilistes : « Sur les 477 véhicules recensés le samedi 1er juin entre 8 et 9h et entre 17 et 18h, 54 (**11%**) circulaient sur la voie centrale. Il s'agit donc d'une utilisation qui ne correspond pas au fonctionnement souhaité. La question est de savoir si cela pose vraiment un problème de sécurité pour les usagers des modes actifs et les automobilistes, et de savoir si l'aménagement de la CVCB crée un usage plus sûr que l'aménagement antérieur. »

Vu la baisse des vitesses (certes légère) obtenues et l'inconfort créé aux automobilistes qui font donc plus attention à leur conduite, l'aménagement avec diminution de la VMA semble avoir amélioré les conditions de sécurité pour les différents usages. »

L'avis du Cerema est que la CVCB de la RD60 peut être conservée avec une attention à garder sur les vitesses pratiquées par les automobilistes, notamment au niveau des deux zones en courbe offrant une moindre visibilité. Des panneaux de rappel de la limitation de vitesse sont déjà présents mais font peu effet (on constate seulement une légère diminution des vitesses). Il nous semble donc utile de compléter la signalisation, pour laquelle nous formulons trois propositions :

- À court terme : ajouter un panneau d'information de rappel sur le fonctionnement de la CVCB sur la section. Il sera intéressant de suivre l'évolution de la doctrine sur la CVCB et la possible création d'un panneau réglementaire.
- À moyen terme : compléter le marquage au sol dans les deux virages par des double-chevrons de plus en plus rapprochés pour matérialiser au sol une zone particulière (celle du virage).
- Dans la mesure du possible, redéfinir les périodes de fauchage de la section de façon à maximiser la suppression des masques végétaux tout au long de l'année.
