RGA – Déetecter et améliorer le suivi des désordres affectant les chaussées dans le département du Nord

Christophe DESCHUYTTER – CD59
Isabelle LIENARD – Cerema HdF
Victor RESENTERRA – Cerema HdF

ONRS – 13/11/25

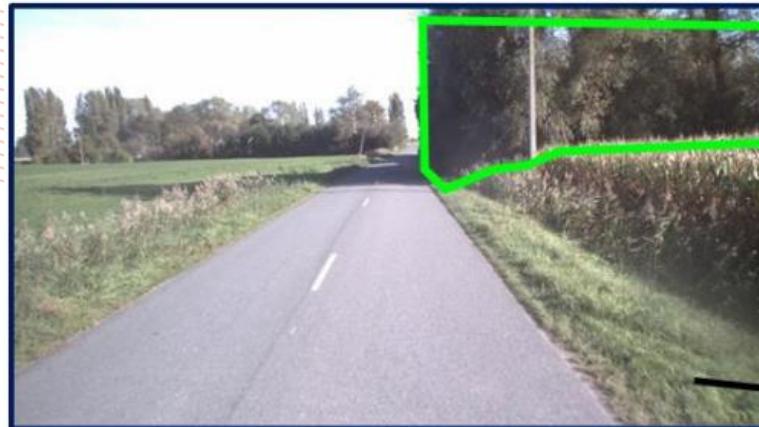
- Zone de végétation : chaussée droite concernée uniquement
- RD110
- Prise de vue réalisée avec l'IRCAN

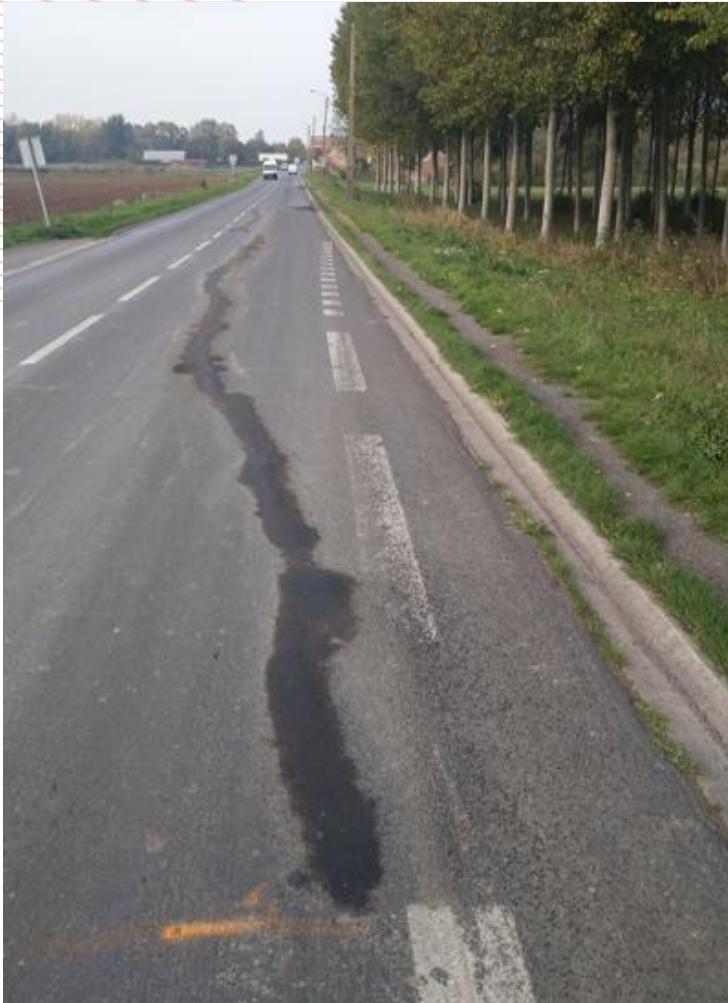
Mars 2019

TRAITEMENT – CAS de la RD 956

Mise en place grille métallique structurelle pour limitation des remontées de fissures
