ÉTUDE DE L'ALÉA ROCHEUX SUR L'A75 - SECTEUR PAS DE L'ESCALETTE (PR 263 À 265)

Hiérarchisation de l'aléa par exploitation de nuages de points 3D

Journée Risques rocheux

*Frédéric Marty (DIR Massif Central)
Lisa Zaharias (Cerema)*

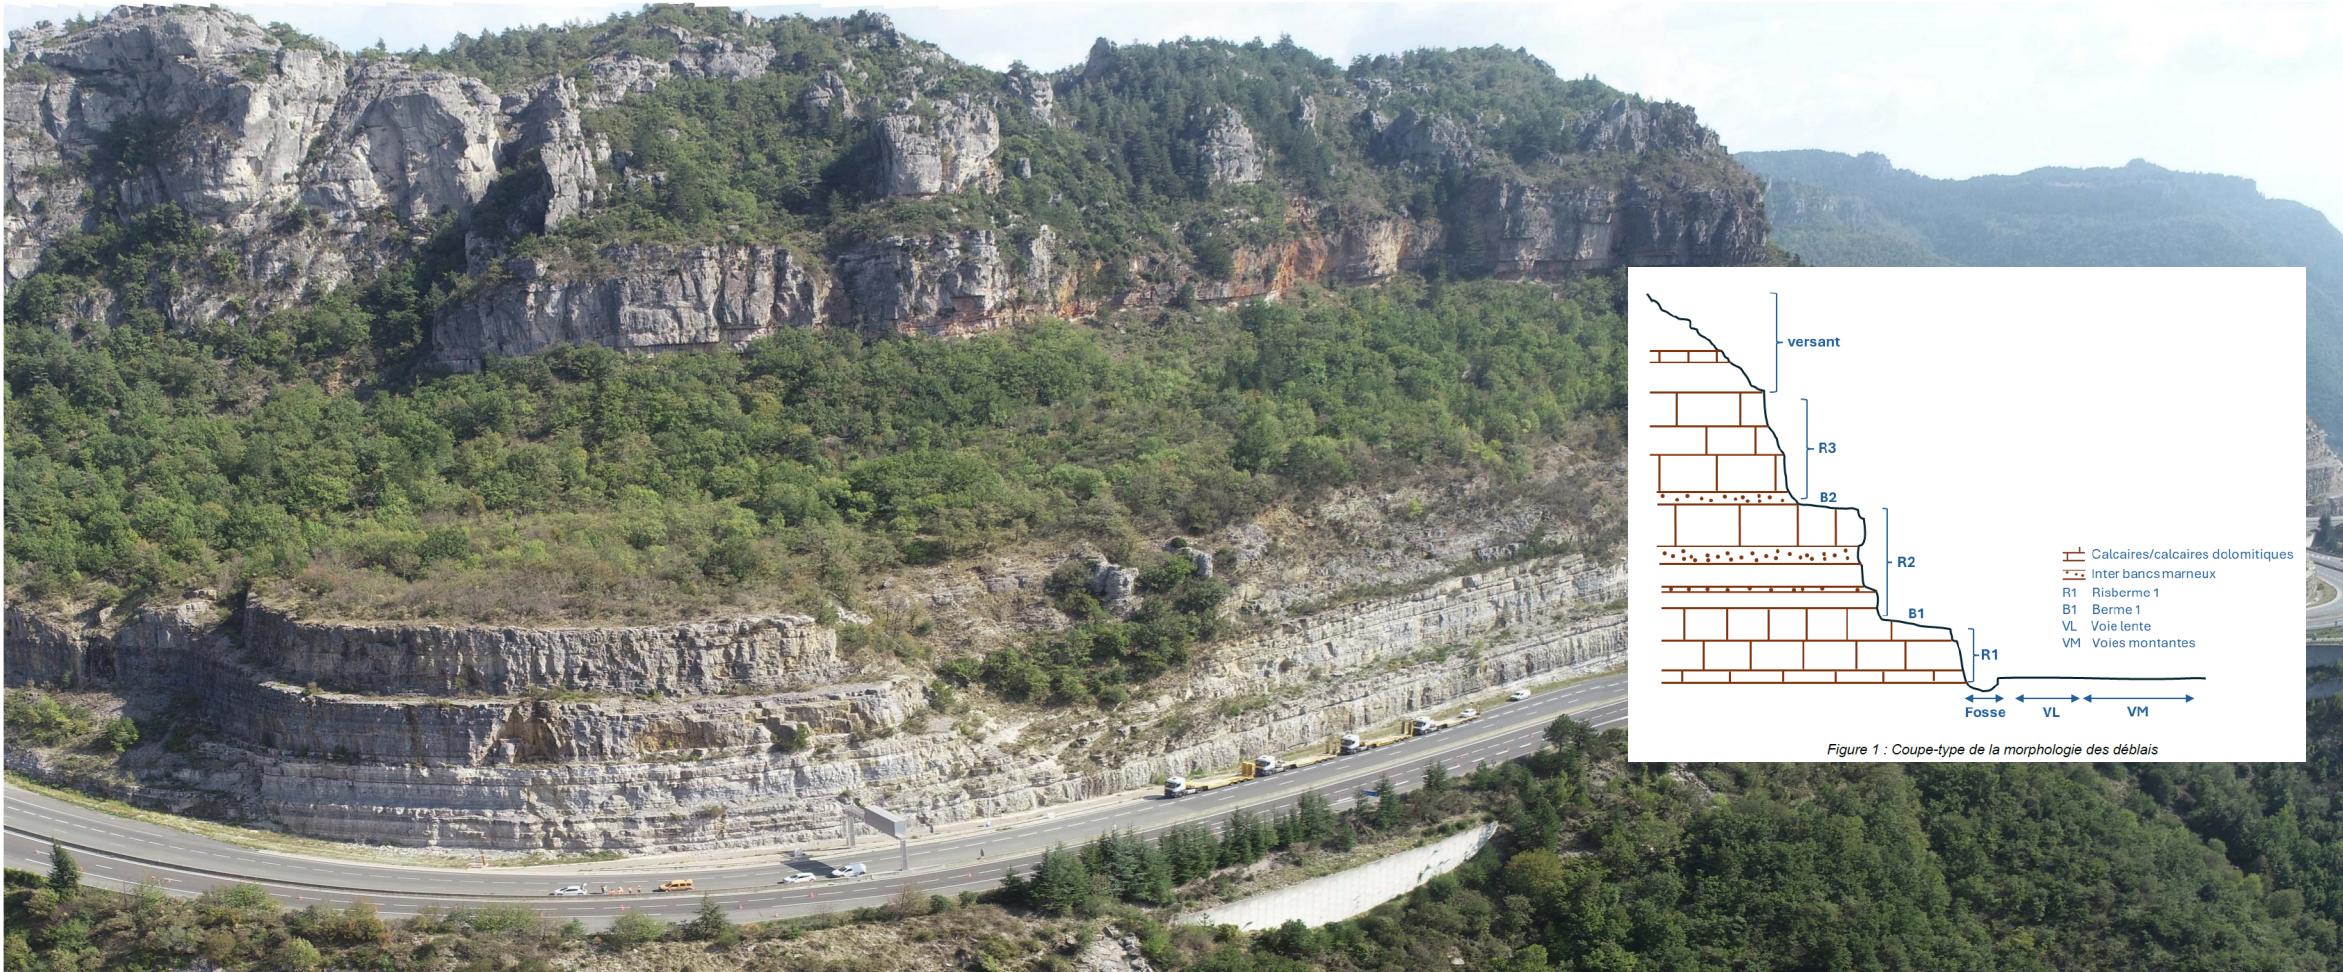
Morphologie en succession de bermes/risbermes (hauteurs variables entre 20 et 45m).

Alternance de bancs marnes/calcaires/dolomies (Bancs sédimentaires décimétriques à métriques).

Déblais dans les calcaires/dolomies du Sinémurien et de l'Hettangien (Jurassique inf).

Stratification sub-horizontale.

Système de failles NNE-SSO et NO-SE (compartimentent les déblais).

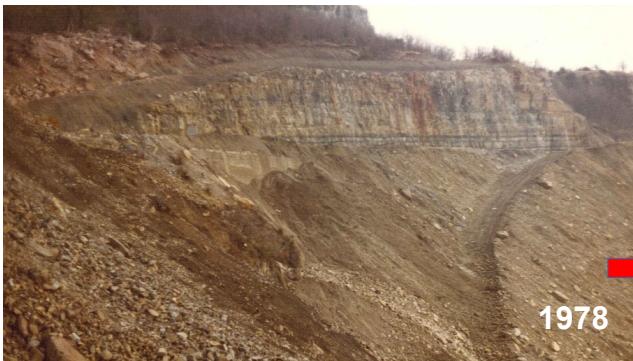
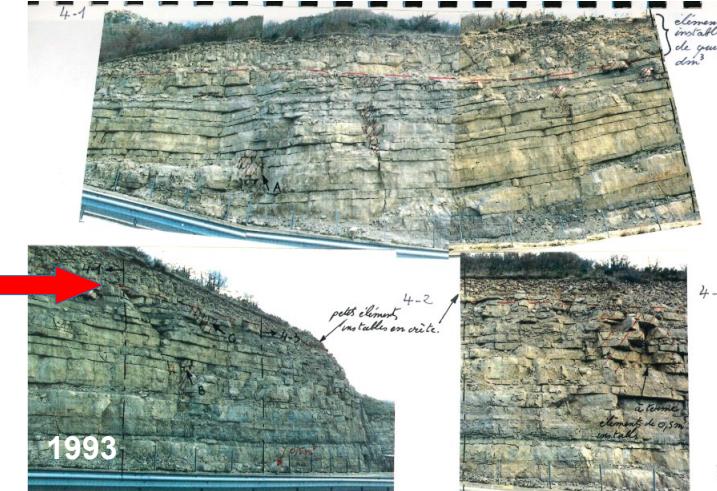
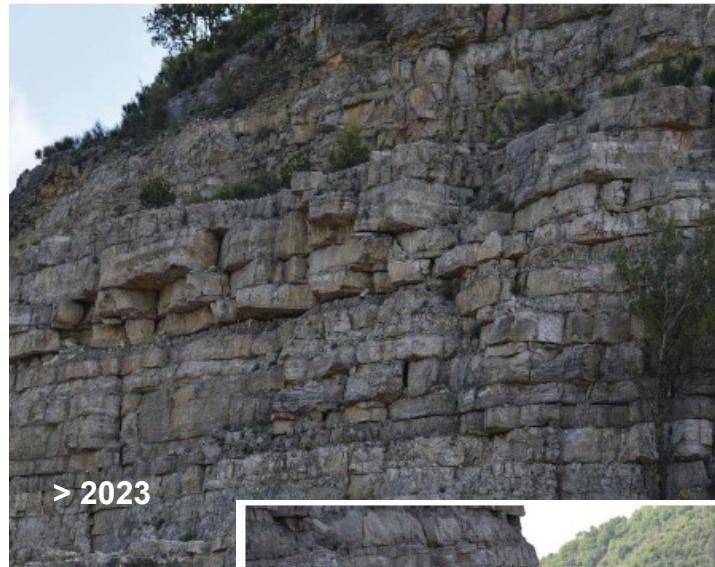
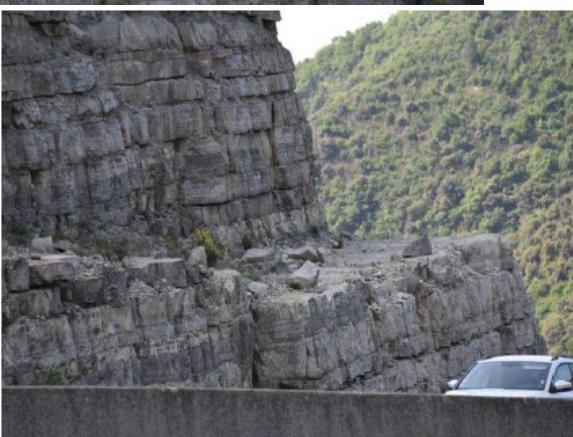
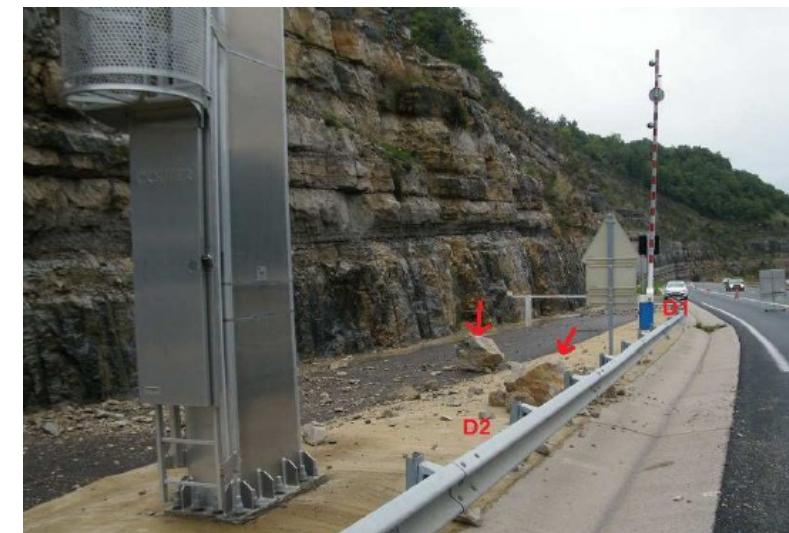
- Instabilités dues aux élargissements de la plateforme (abattage).
- Mécanisme de rupture dominant : rupture de surplomb par érosion différentielle + glissement plan/dièdre.
- Concept de risque naturel « anthropique cyclique ».
- Enjeu majeur : sécurité et impact direct sur les usagers de l'A75.
- Étude à engager.

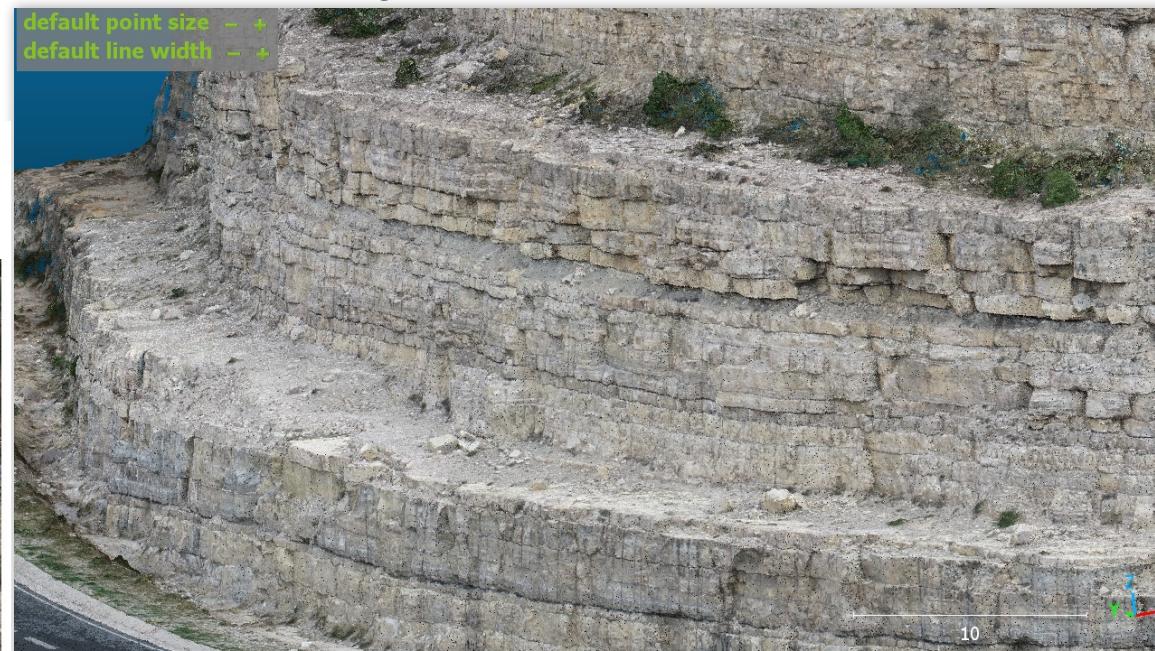
Section 1 – Risberme 3

D4 - S1 - R3
