# Méthode VSC - Diagnostic des ouvrages de la Dive Nord canalisée

VABRE Pierre-Jean

KOUASSI Koffi

# Introduction – Présentation de la mission

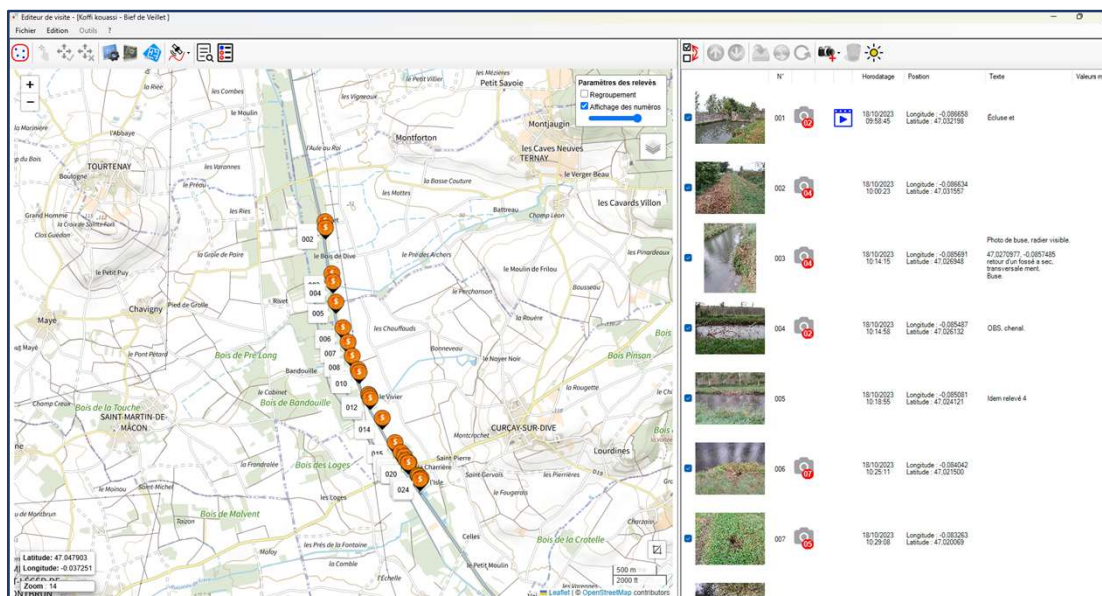
| | Fiche de Visite Simplifiée Comparée | | |
|---|---|---|---|
| Commentaire : La visite sur le bief a été effectuée sur une rive, pour cause d'homogénéité des rives ou pour difficulté d'accès de l'autre rive. | | | |
