# A31 Viaduc de Frouard

## Réparation et renforcement à la fatigue

Vincent BRUN

Cerema Est

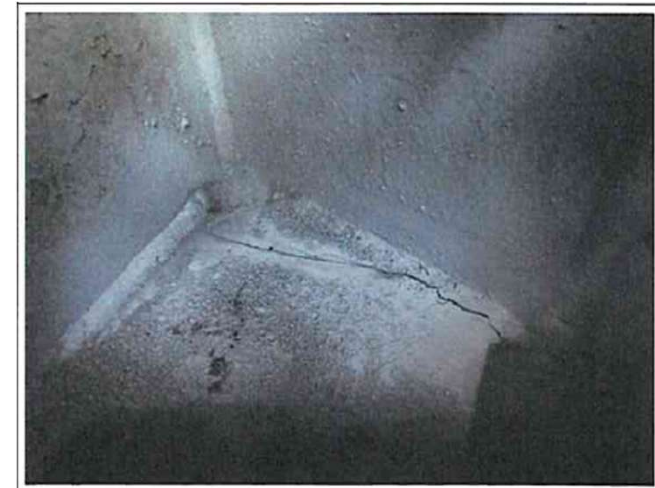
- Problématique de fissures de fatigue dans les soudures de liaison raidisseurs longitudinaux / montants verticaux.

- Inspection détaillée approfondie du Laboratoire de Nancy
- **42 fissures recensées**
