# MACH

## MAison Confortée par Humidification

Blois, le 6 juin 2019

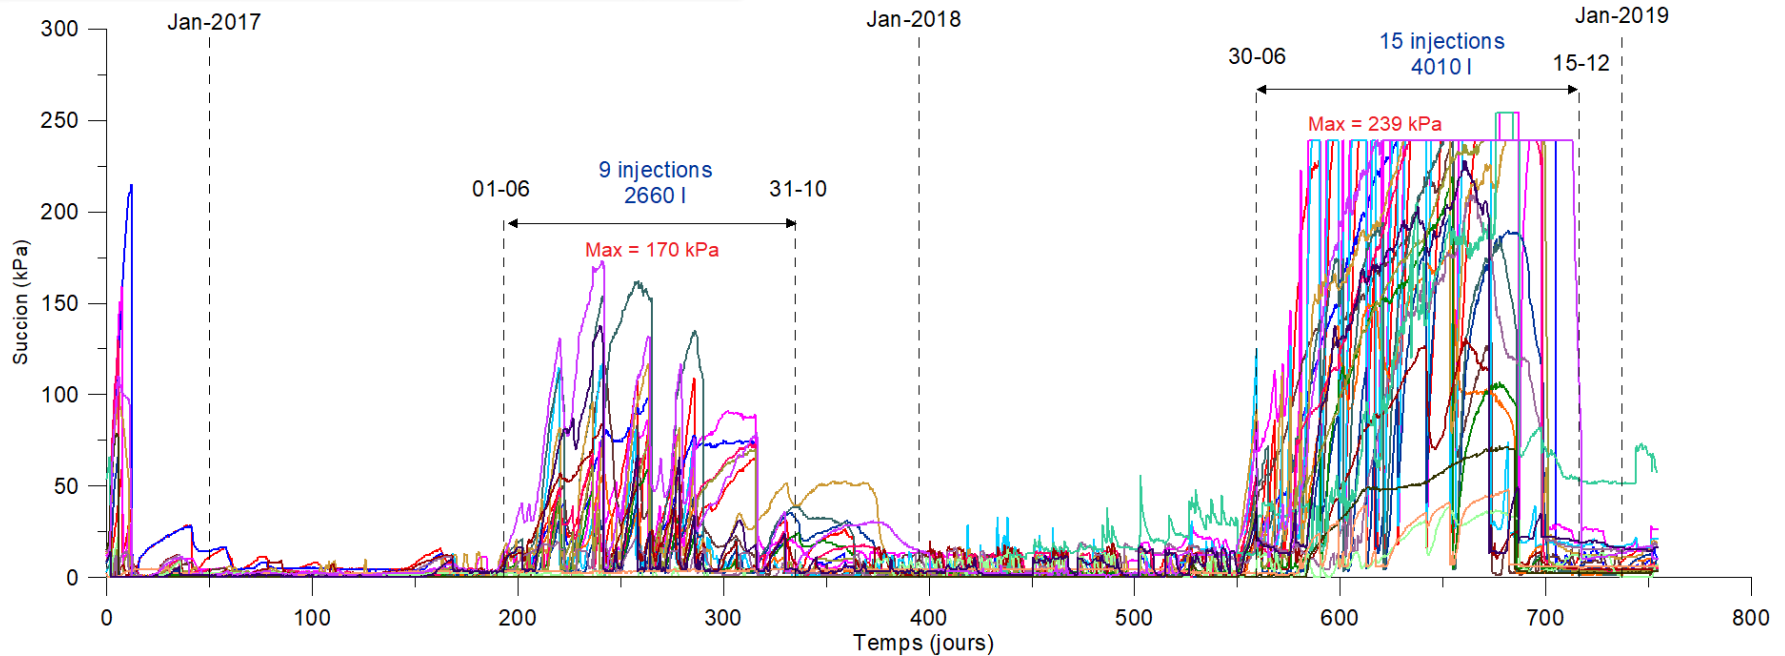
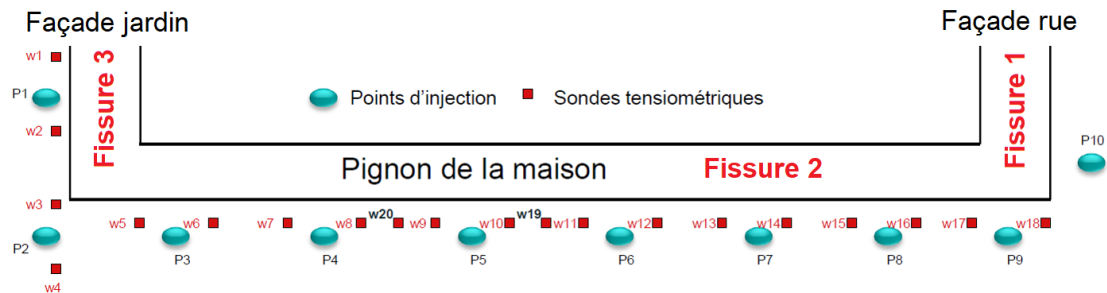
➤ Mesures des 20 sondes tensiométriques enregistrées

- La capacité de stockage d'eau de pluie initiale a été augmentée courant 2017 pour atteindre 2300 litres.
- Un volume total de 2660 litres a été injecté en 2017 contre 4010 litres en 2018.
- Une valeur maximale de la succion (170 kPa) a été enregistrée en 2017 au milieu du pignon.
- Suite à la sécheresse de l'été 2018, la succion maximale du dispositif (239 kPa) a été atteinte à plusieurs reprises nécessitant plus d'injections.
- Les injections effectuées suite à des pics de succion ont une incidence directe sur la chute de celle-ci et la stabilisation des fissures durant cette période.
