Ouvrages d'art

Bulletin du Centre
des Techniques d'Ouvrages d'Art

L'expertise et la réparation du pont en arc à Maameltein (Liban)

Réparation de la précontrainte à l'aide d'absorbeurs – Première partie : réflexions initiales et conception des absorbeurs

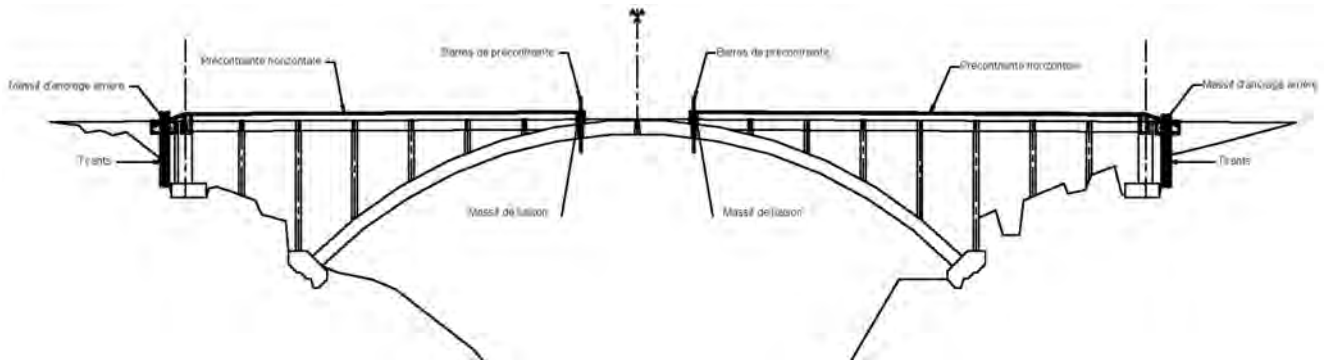
Figure 10 : principe de précontrainte provisoire - ouvrage amont

La mise en sécurité de l'ouvrage est nécessaire pour pouvoir passer le trafic à deux voies de circulation sur l'ouvrage tout en respectant les contraintes admissibles dans l'arc 1. Les résultats des calculs ont conduit à mettre en œuvre une précontrainte horizontale à l'extrados du tablier. Les deux familles de câbles, symétriques par rapport à la clé de l'arc 2, règnent du nœud central jusqu'aux culées (figure 10).

L'ouvrage amont est sécurisé par 8 câbles 6T15 provisoires, 4 par côté (figure 10) situés dans l'axe de l'arc 2 et ancrés sur des massifs en béton armé. Chaque groupe de quatre câbles tient un demi-arc. La mise en œuvre de cette précontrainte horizontale a nécessité la réalisation de deux massifs d'ancrage et de deux blocs déviateurs situés au delà des culées (photo 5), deux massifs de liaison avec le tablier sont situés dans le nœud central de part et d'autre de la clé de l'arc 2 (photos 6 et 7). Chaque massif de liaison est ancré à l'aide de 10 barres de précontrainte. Chaque massif arrière est ancré à l'aide de 6 tirants 7T15 de 18 m prétendus à 130 t.

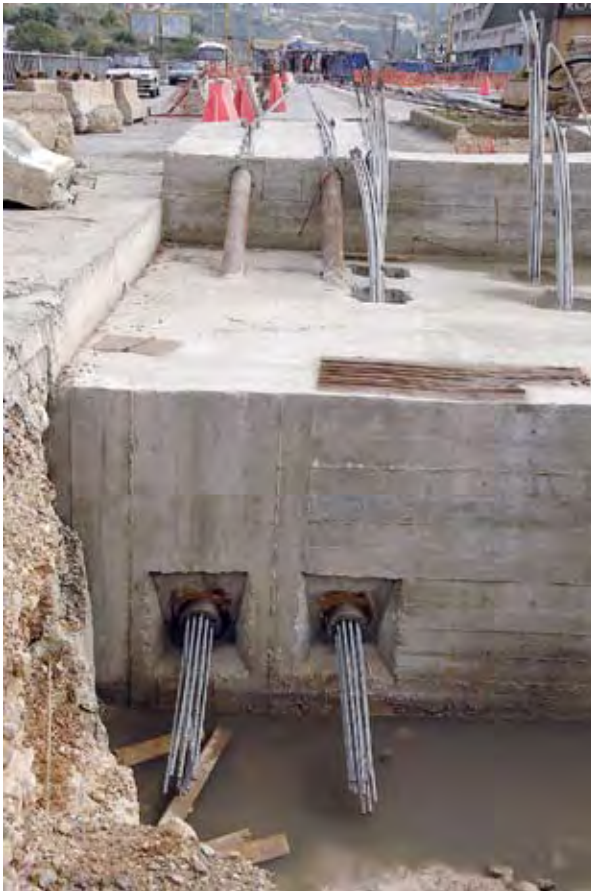
Photo 5 : massif d'ancrage arrière et bloc déviateur
Source : Jean-Pierre Buys (Freyssinet)

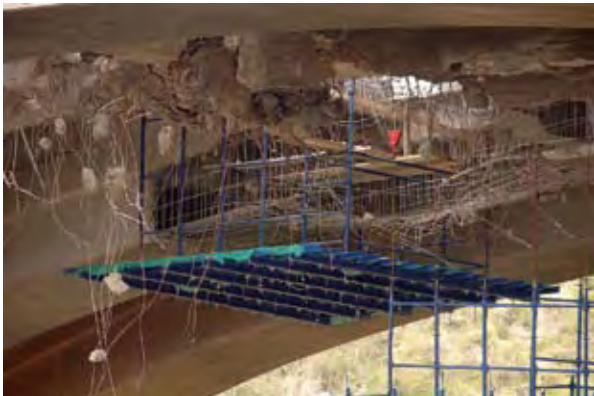
*Photo 8 : mise en place des plates-formes
Source : Jean-Pierre Buys (Freysinet)*

Les travaux se poursuivent par la mise en place d'une plate-forme (photo 8) pour la reconstitution du hourdis inférieur et de l'âme de l'arc 2 endommagés. La plate-forme est suspendue par des barres ancrées sur des traverses métalliques posées sur le tablier. Après purge du béton et reprise des armatures (photo 9), le hourdis et l'âme sont ferrailés, coffrés et bétonnés.

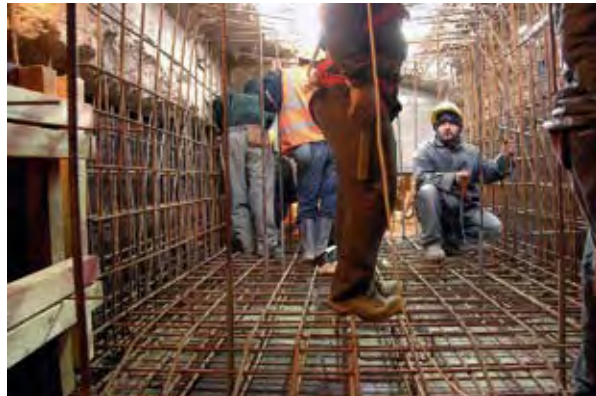
Photo 9 : mise en place du ferrailage à la clé de l'arc 2 – Source : Jean-Pierre Buys (Freysinet)

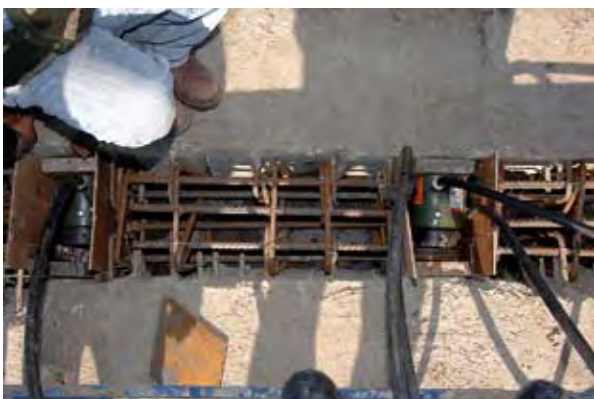
*Photo 10 : vérins au niveau du hourdis inférieur
Source : Jean-Pierre Buys (Freysinet)*

Une compensation de l'arc 2 à la clé a été réalisée avec un effort de vérinage de 250 t. Les vérins ont été mis en œuvre dans le joint de clavage : trois au niveau du hourdis inférieur (photo 10) et un vérin dans chacune des âmes. Les âmes et le hourdis inférieur ont été épaissis pour disposer les vérins et faciliter la diffusion des efforts concentrés. Enfin, le joint de clavage a été bétonné (photo 11). Ensuite, les câbles provisoires ont été détendus, ce qui a complété la poussée de l'arc.

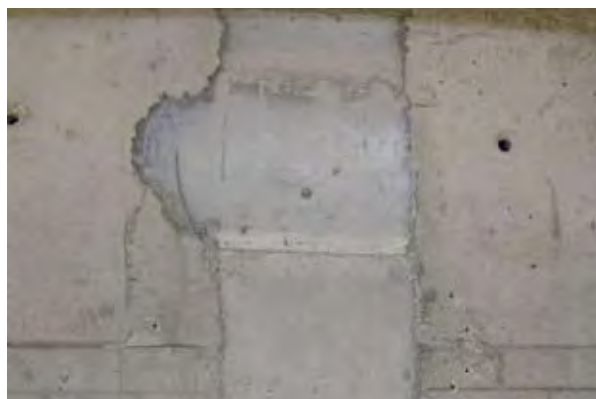
Photo 11 : joint de clavage bétonné – Source : Jean-Pierre Buys (Freysinet)

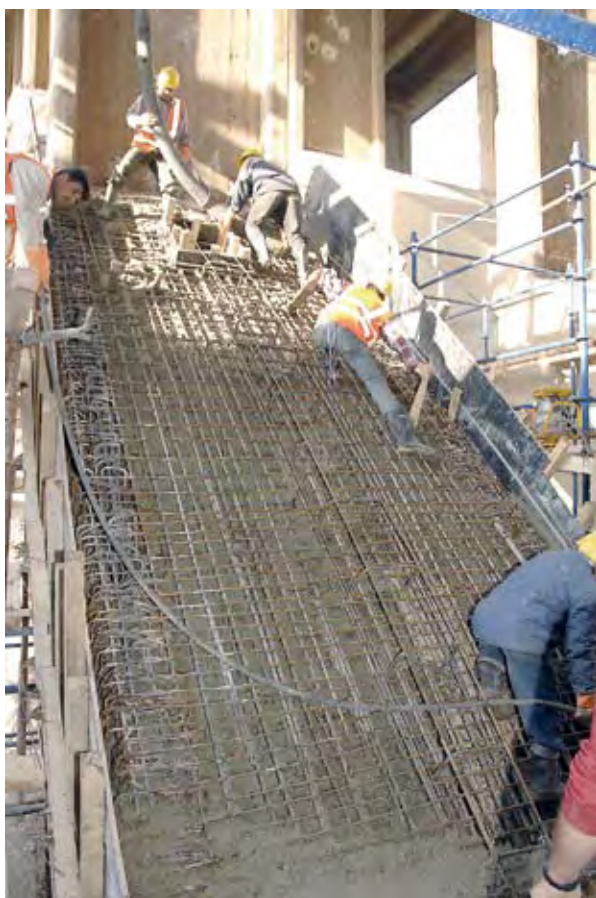
Photo 12 : bétonnage du hourdis supérieur de l'arc 3
Source : Jean-Pierre Buys (Freyssinet)

L'entreprise a reconstitué dans une première phase le hourdis supérieur entre e'7 et e'6, e'6 et e'5, e'5 et e'4 (figure 2). Après démolition du hourdis supérieur entre pilettes, les armatures de jonction avec les âmes et les armatures du caisson de l'arc sont mises en place, le hourdis est coffré et bétonné (photo 12).

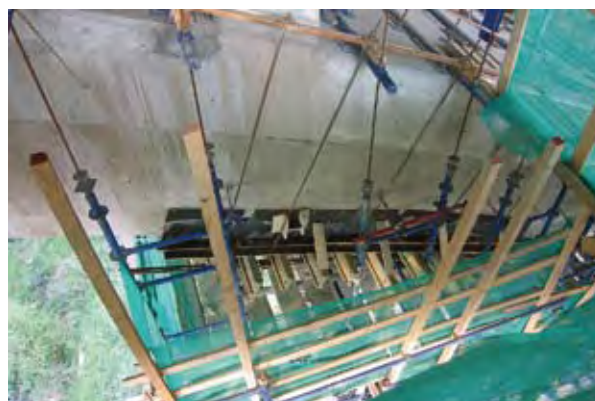
Photo 13 : plate-forme sous e'4 – Source : Philippe Vion (Sétra)

Dans une deuxième phase l'entreprise a réparé le hourdis inférieur au droit de e'6, e'5 et e'4. Pour remplacer le hourdis inférieur, l'entreprise a mis en œuvre des plates-formes sous chaque pilettes (photo 13). Le béton est démoli au marteau-piqueur (photo 14). La reconstruction se poursuit par la reprise des armatures, le coffrage et le bétonnage.

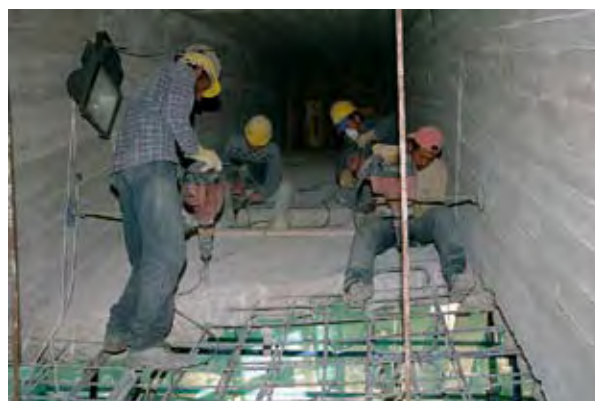
Photo 14 : démolition du hourdis inférieur
Source : Jean-Pierre Buys (Freyssinet)

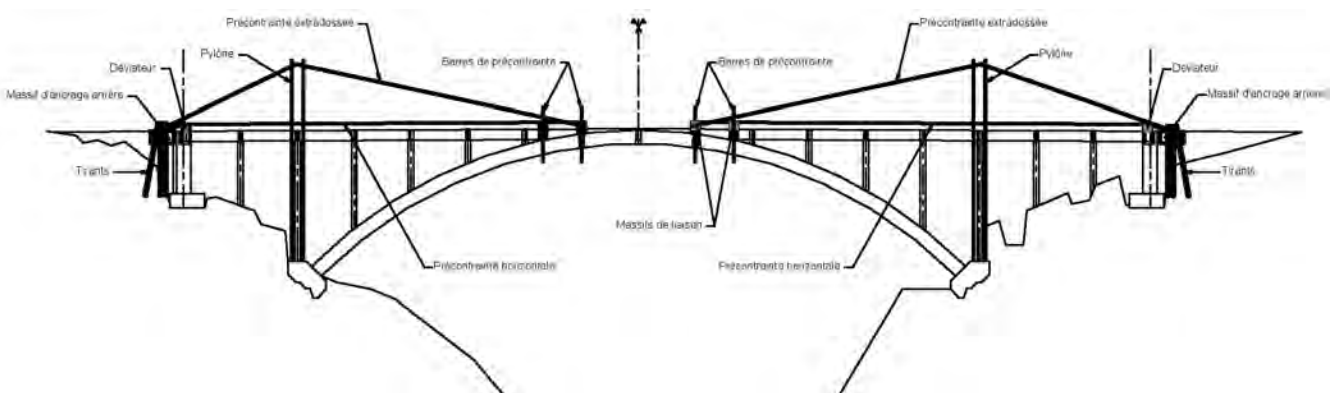
Figure 11 : principe de précontrainte provisoire - ouvrage aval

La mise en sécurité de l'ouvrage est indispensable pour supporter les deux demi-ouvrages pendant la reconstruction du nœud central et limiter la compression dans l'arc 4. Les résultats des calculs ont conduit à retenir une mise en sécurité par précontrainte extradossée et précontrainte horizontale (figure 11).

Une fois achevée la réparation de la partie inférieure de l'arc 3 et la reconstitution de l'arc 3 autour des massifs de liaison avec le tablier, l'entreprise a mis en tension les 8 câbles provisoires (4 par côté) pour la mise en sécurité de l'ouvrage aval. Les câbles positionnés au-dessus de l'arc 3 sont de deux types : une précontrainte horizontale 10T15 et une précontrainte extradossée 12T15. Chaque groupe de quatre câbles supporte un demi-arc (figure 11). Chaque câble horizontal est tendu à 75 t et chaque câble extradossé est tendu à 123 t.

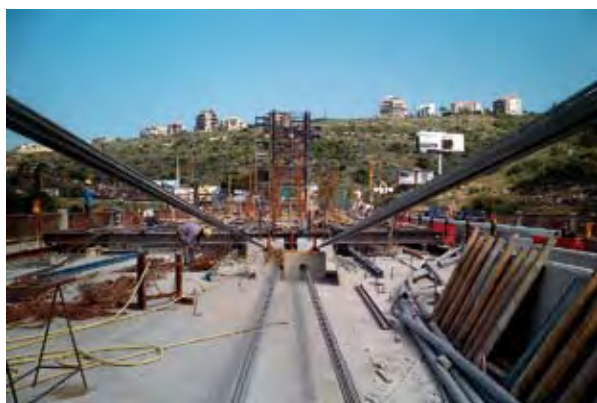
Photo 15 : massifs de liaison et précontrainte de sécurité
Source : Jean-Pierre Buys (Freyssinet)

La mise en œuvre des câbles a nécessité la réalisation de deux massifs d'ancrage et deux blocs déviateurs situés dans l'axe au delà des culées, deux pylônes provisoires et quatre massifs de liaison situés de part et d'autre de la clé de l'arc 3 au droit des entretoises e2, e'2, e3 et e'3 (photo 15). Chaque massif arrière est ancré à l'aide de tirants.

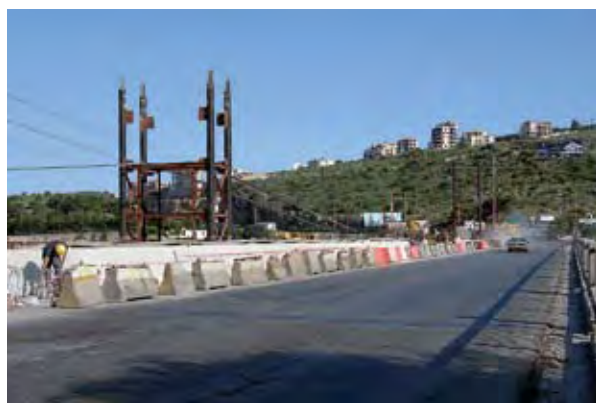
Photo 16 : pylône et précontrainte extradossée
Source : Jean-Pierre Buys (Freyssinet)

Les pylônes provisoires sont constitués de quatre tubes métalliques remplis de béton et contreventés (photo 16).

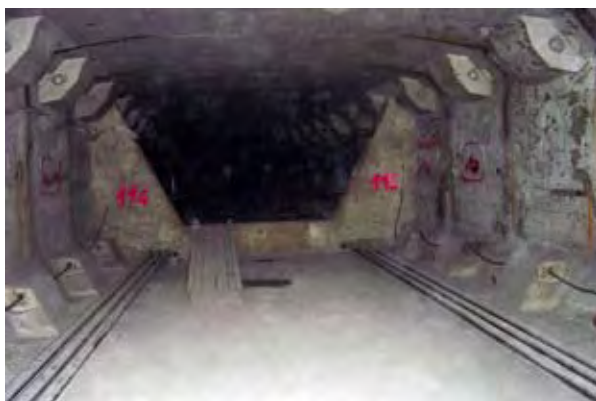
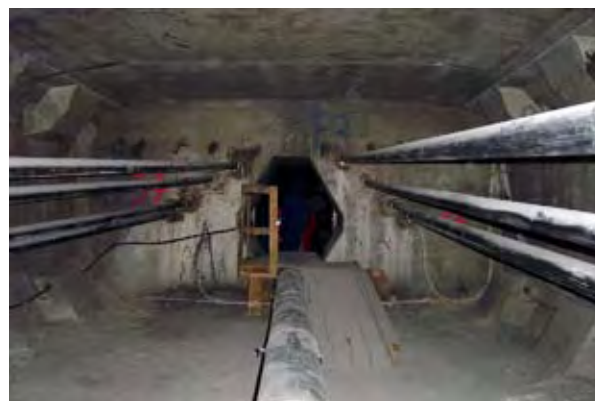
Photos 2 : intérieur du viaduc avec la précontrainte additionnelle – Source : Pascal Charles (Sétra)

Pour remédier à ces désordres un confortement général de l'ouvrage a été entrepris consistant en un renforcement de la précontrainte existante au moyen de câbles extérieurs 12T15 mis en place à l'intérieur des caissons. Ces travaux ont été confiés à l'entreprise ayant réalisé l'ouvrage.

Les travaux de confortement se sont déroulés de 1979 à 1981 et ont consisté en l'ajout de 60 câbles 12T15 représentant 10 000 m avec des câbles pouvant aller jusqu'à 300 m et régnant sur 4 grandes travées au maximum.

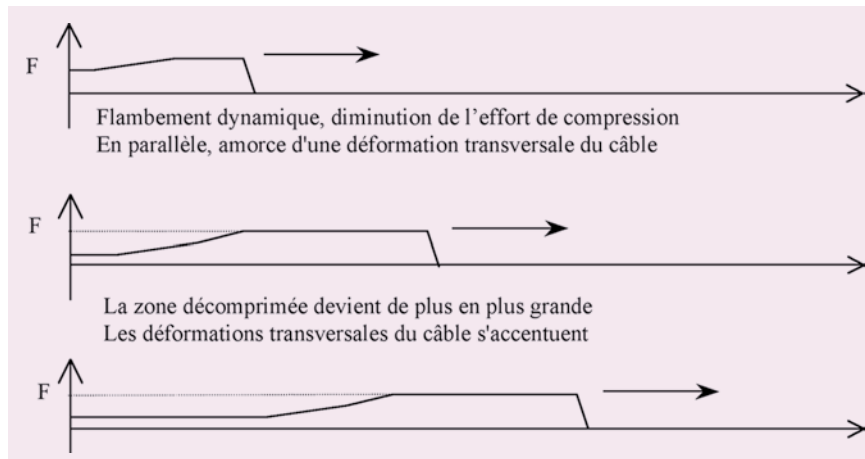
On peut voir sur la figure 7 que lorsque le flambement s'amorce, la force de compression diminue dans le câble. L'énergie de compression se transforme en énergie de flexion du câble et en énergie cinétique. Cette diminution de force n'apparaît pas lorsque le câble ne flambe pas.

Figure 7 : apparition du flambement dynamique lors de la phase 3

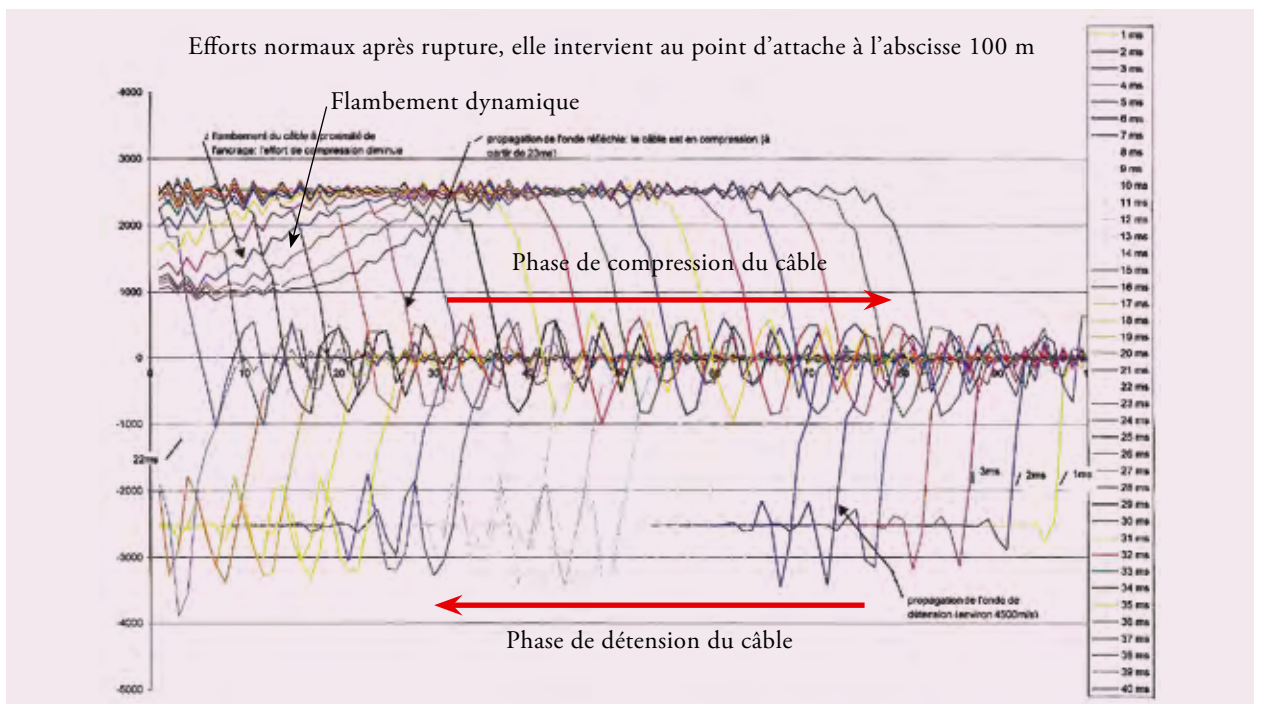
Les courbes figure 8 issues cette fois du modèle numérique de calcul et représentant la répartition des efforts normaux le long du câble à chaque milliseconde, confirment cette analyse. Juste après rupture du câble, une phase de détension du câble se produit (illustrée dans la figure 8 par les courbes situées sous l'axe des abscisses), puis le câble se comprime après réflexion à l'ancrage (phase illustrée sur la figure 8 par les courbes situées au dessus de l'axe des abscisses). Enfin, le flambement dynamique se produit et se traduit par une chute de l'effort de compression à 1MN.

Figure 8 : répartition de l'effort normal dans le câble de 100 m à différents instants, suivant le modèle de calcul dynamique réalisé

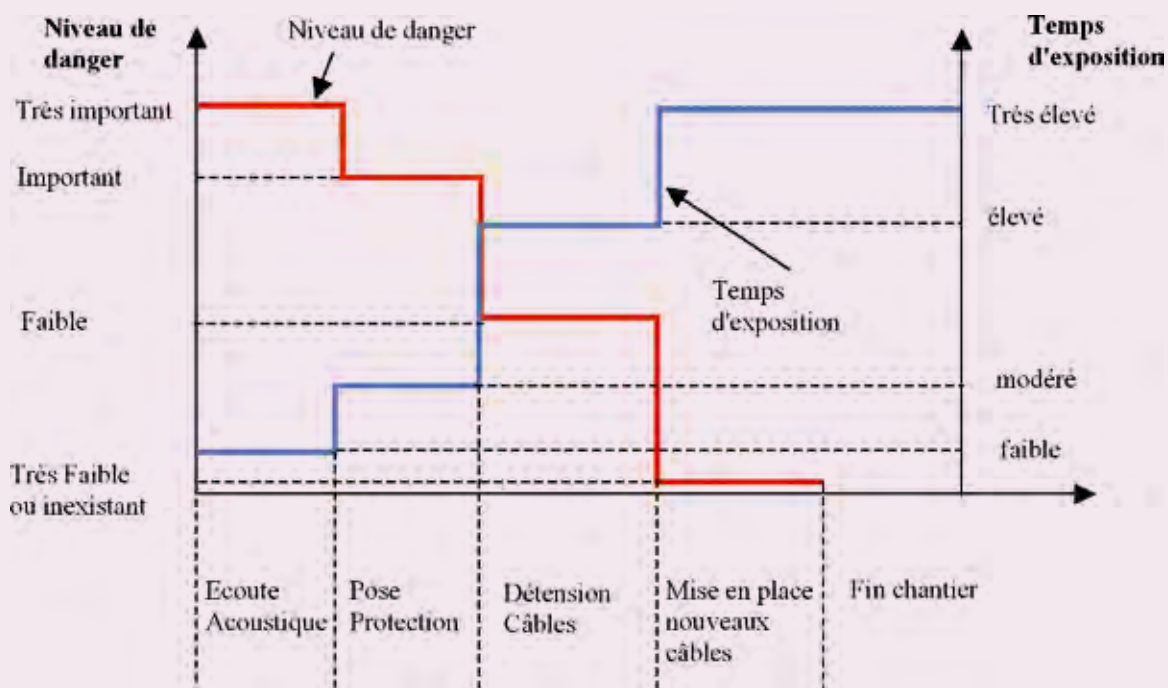
On peut schématiquement et très qualitativement représenter ce processus de sécurisations successives de la manière indiquée sur la figure 10. Chaque phase de sécurisation de l'ouvrage diminue le niveau de danger mais nécessite un temps d'exposition de plus en plus élevé. Le risque pour le personnel, représenté par le produit du niveau de danger et du temps d'exposition reste ainsi constant et maîtrisé tout le long du processus.

Figure 10 : évolution du niveau de danger dans l'ouvrage pendant les différentes opérations réalisées, et temps d'exposition nécessaire pour accomplir ces opérations

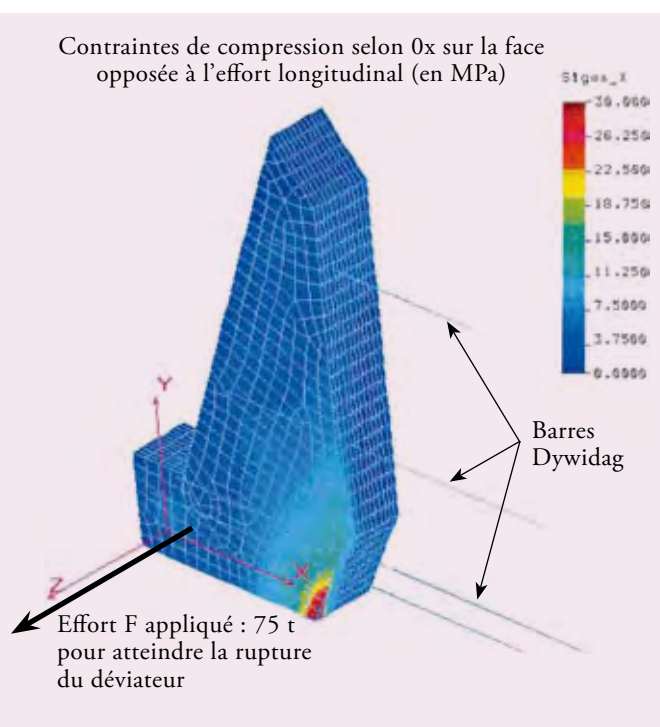
Figure 11 : modèle numérique sur déviateur – Source : DDE 92

La conclusion de l'étude est que la rupture du déviateur se fait par excès de compression dans le béton (lorsque la déformation du béton dépasse 0,35% à l'ELU accidentel) pour une valeur de l'effort longitudinal équivalent proche de 75 t. Cette rupture se produit au niveau de l'arête du déviateur dans la partie basse de la structure du côté opposé au chargement (figure 11). Cet effort de 75 tonnes est suffisamment important pour penser que lors de sa détension et de son glissement dans le tube déviateur, le câble n'endommagera pas le déviateur. S'il se bloque partiellement dans le déviateur, la gaine et le coulis de ciment céderont et libèreront le câble avant que le déviateur ne subisse des dommages.

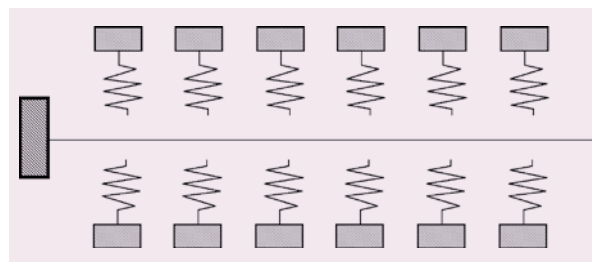
Figure 12 : modélisation numérique du système de protection

Raideur des ressorts	Résultats : force maximale dans les ressorts
$K = 1,4 \text{ kN/mm}$	25 tonnes
$K = 13,6 \text{ kN/mm}$	50 tonnes
$K = 2330 \text{ kN/mm}$	> 120 tonnes

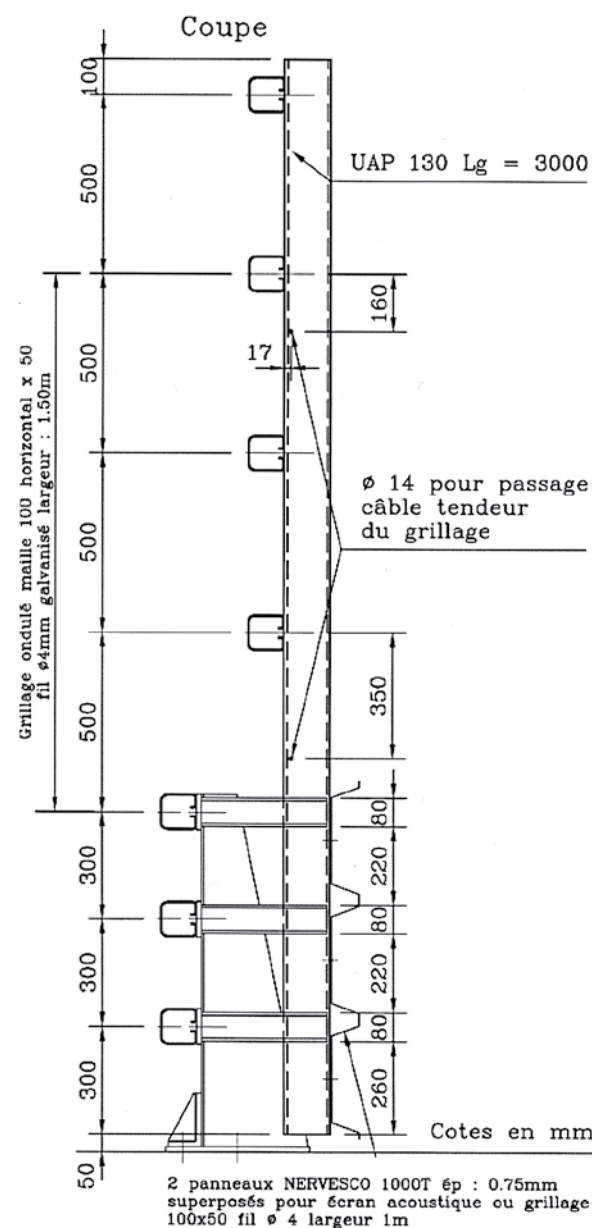
Figure 13 : barrière BN4 rehaussée choisie comme dispositif de retenue.

Les filets de protection ont vite été abandonnés car trop souples. L'étude s'est donc portée sur un système composé de barrières BN4 de conception connue et de prix abordable. La seule différence avec un système réel est bien sûr l'accroche dans le tablier. Pour ne pas endommager le hourdis inférieur du tablier, il a été décidé de coller les bases des poteaux de BN4 au béton du tablier. Une résistance en cisaillement et arrachement de 1 MPa a été prise en compte pour le poteau ainsi collé sur le béton du hourdis inférieur. C'est une valeur classique couramment utilisée lorsque l'on met des renforts de types plats collés sur les ouvrages pour augmenter leur capacité résistante. Bien entendu, si lors du scénario de choc, la valeur est dépassée, on considère que la liaison est rompue et le système de protection est alors différent.

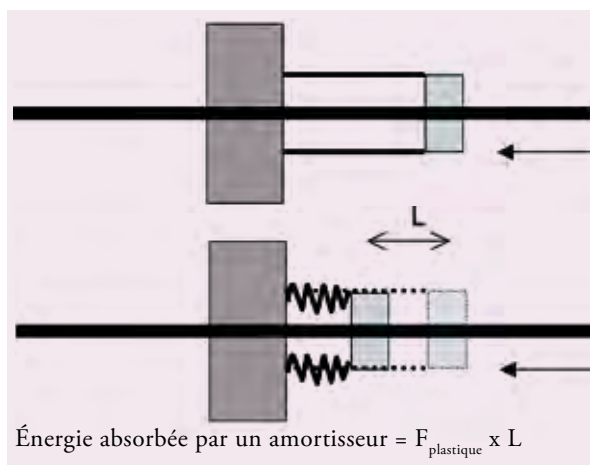
Figure 14 : principe de fonctionnement des amortisseurs avant détension (figure du haut) et après détension (figure du bas)

Le principe général du système est de profiter des mouvements importants du câble lors de sa détension, par rapport à des points fixes (entretoises, déviateurs) pour consommer de l'énergie par un système amortisseur.

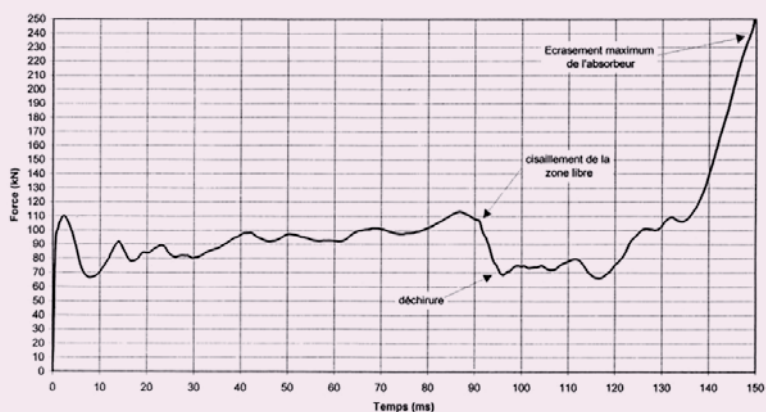
Figure 15 : évolution de la force dans l'amortisseur en fonction du temps : une force plastique équivalente de l'amortisseur de 100 kN a été finalement déduite de l'ensemble des essais. Elle est suffisamment faible pour ne pas entraîner de glissement à l'interface coulis-gaine, et suffisamment élevée pour dissiper l'énergie

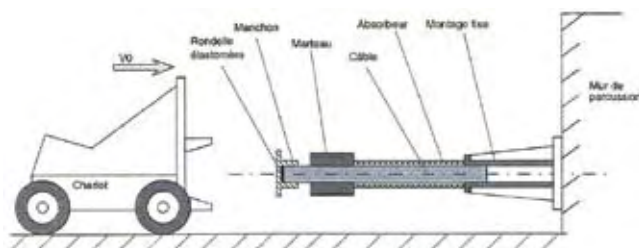
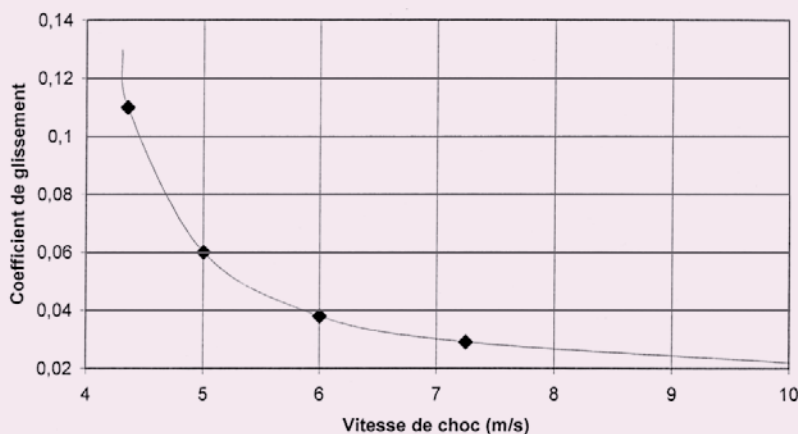
Figure 16 : coefficient de glissement coulis-gaine en fonction de la vitesse de choc. Les valeurs sont extrêmement faibles : il est donc indispensable d'empêcher le glissement du coulis dans la gaine sous peine de ne plus dissiper suffisamment d'énergie

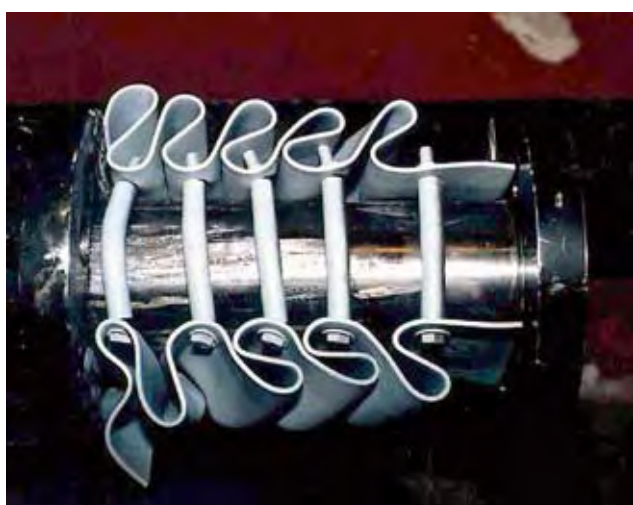
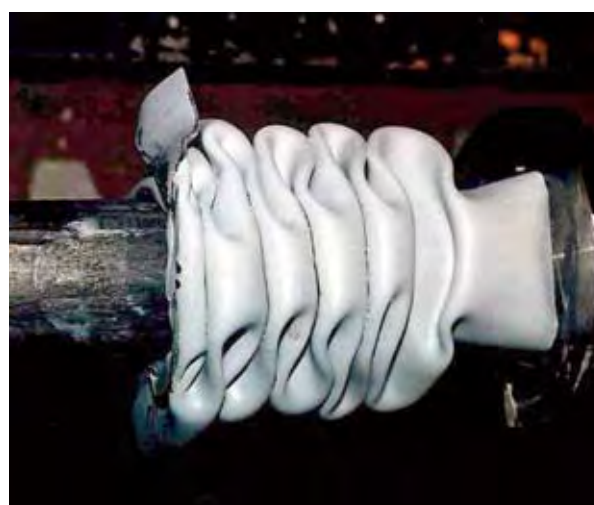
Photos 8 : déformées de l'amortisseur après essai – Source : École Centrale de Nantes

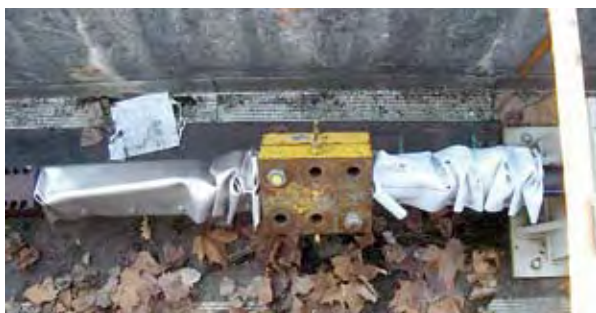
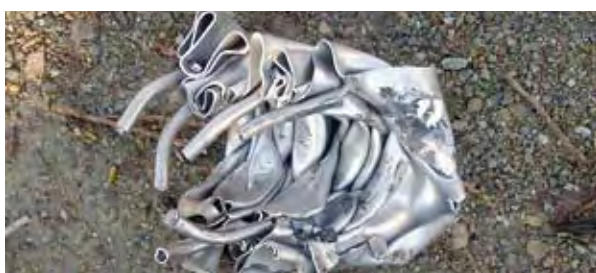
Pour l'essai avec blocage, un bon fonctionnement de l'amortisseur a été observé, mais aussi un flambement du câble limité à environ 1 m. Ceci provient du fait que l'énergie absorbée par l'amortisseur n'est pas suffisante vis-à-vis de l'énergie totale du câble. Néanmoins, sans amortisseur, la boucle formée peut provoquer des déplacements de 3 à 4 m. Ici, les déplacements sont donc limités. Il est aussi à noter que pour cet essai, deux amortisseurs ont été mis en place pour un câble de 100 m. Dans la seconde partie de l'article qui paraîtra dans le bulletin ouvrages d'art n° 58, on verra que pour le cas du viaduc de Saint-Cloud, la disposition réelle est meilleure. Le déplacement de 1m du câble observé près de l'ancrage représente donc un grand maximum. Il est à noter aussi que pour l'essai, on a faiblement injecté le câble près de l'ancrage, réduisant ainsi fortement son inertie et augmentant sa propension à flamber. Dans la réalité, il y a tout de même la présence du coulis de ciment qui rigidifie et amortit beaucoup, même si certains vides existent.

Photos 9 : état de l'absorbeur après déformation – Source : RST

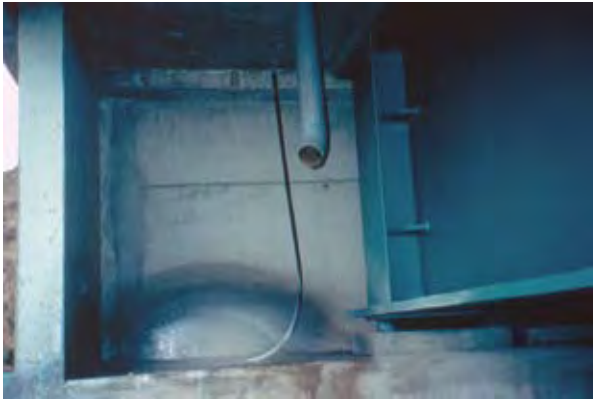
Photo n° 1 : extrémité du dispositif d'évacuation des eaux absente à proximité d'une poutre métallique – Source : RST

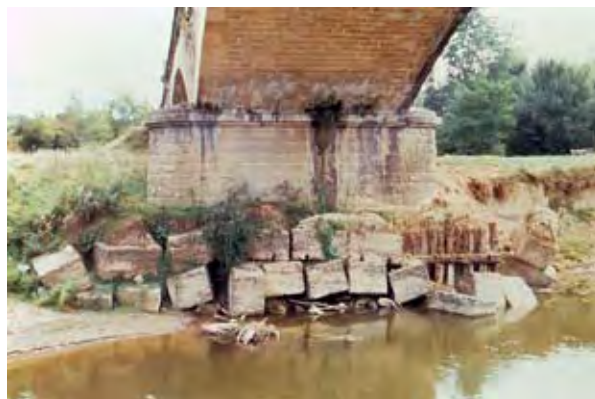
Les appuis en rivière sont protégés par des systèmes parafouilles qui doivent être correctement entretenus. Les corps flottants autour des piles, souvent après une crue importante, doivent être éliminés rapidement pour éviter des phénomènes de tourbillon et des efforts latéraux risquant d'endommager la base des appuis. Les fondations anciennes avec des pieux en bois sont à surveiller particulièrement, surtout si une baisse de niveau d'eau les découvre. Le bois peut alors pourrir. Enfin, les modifications du lit des cours d'eau peuvent avoir des incidences très fâcheuses sur les fondations des appuis en rivière [2]. Elles devraient dans la mesure

Photo n° 8 : érosion des berges et désorganisation de la protection de la pile avec mise à nu d'un encagement – Source : RST

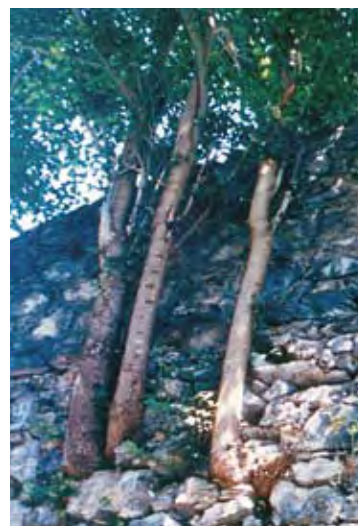
Photo n° 10 : végétation enracinée dans des lacunes, des cavités de la maçonnerie d'un mur de soutènement – Source : RST
