**Le réaménagement du boulevard Aubanel à Miramas (13),  
une occasion pour repenser la perméabilité des sols**

# Le réaménagement du boulevard Aubanel

# Le projet de désimperméabilisation

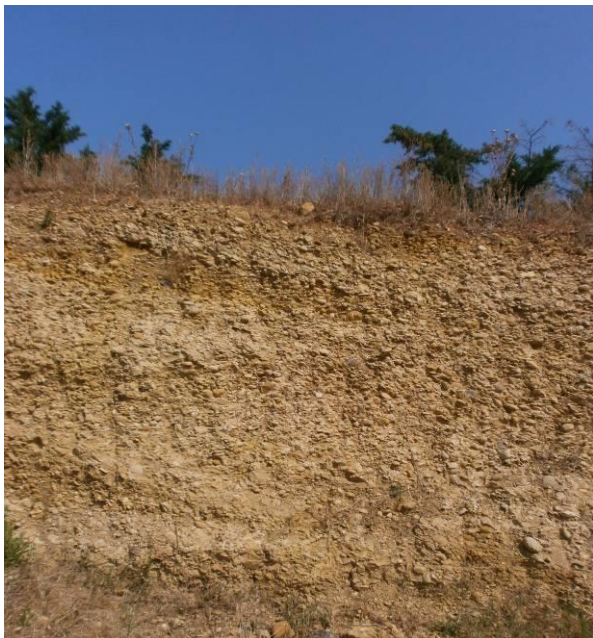
# Le contexte géologique

## Constitution du sol

- Corps de chaussée en surface
- Sable et graviers en sous-couche superficielle
- Au-delà de 1,2m de profondeur : graviers avec passage de poudingue

## Perméabilités mesurées

- 4 essais Lefranc en phase conception : Entre  $10^{-5}$  et  $10^{-4}$  m/s
- 20 essais Porchet en phase travaux :  $5,83 \cdot 10^{-5}$  m/s en moyenne

## Nappe phréatique

- Entre 5 et 8m de profondeur selon la période de l'année

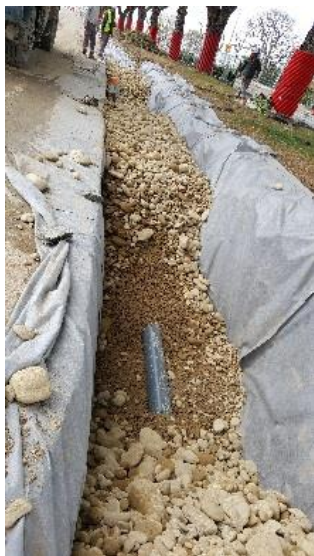
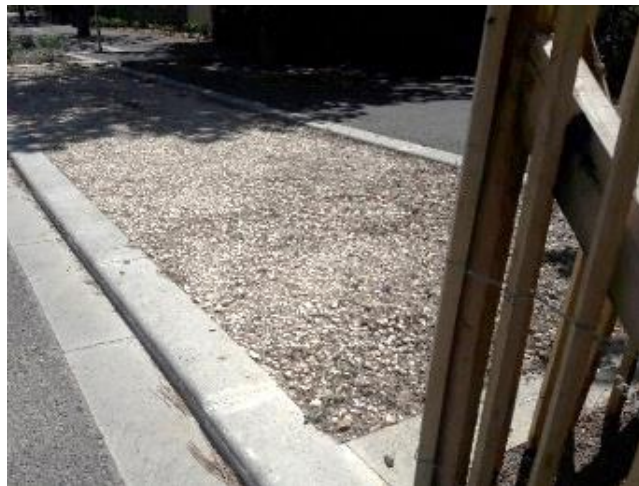
# La désimperméabilisation – côté voirie

## Végétalisation du trottoir

## Stationnement longitudinal en mélange terre-pierre + grave

## Tranchée drainante sous stationnement avec surverse dans bassin d'infiltration

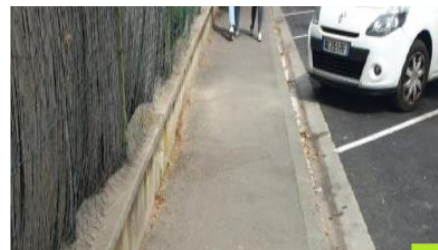
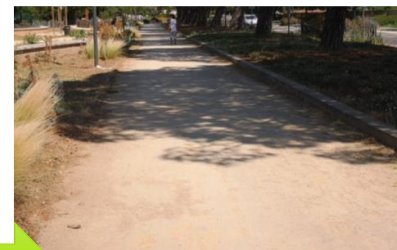
## ILOT DE CHALEUR URBAIN

### Baisse de la température du revêtement de surface par rapport à un cheminement en enrobés (01/07/2021) :

- -6,4 °C à l'ombre sur le stabilisé
- -10,1 °C au soleil sur le stabilisé
- -18,9 °C sur les surfaces plantées
- -11,0 °C à 23h sur le stabilisé
