**Groupe de travail RAVI**

# **Localisation amont des traversées piétonnes, interception**

**ROUEN - 14-15 Novembre 2019**

# **Repérage des passages piétons**

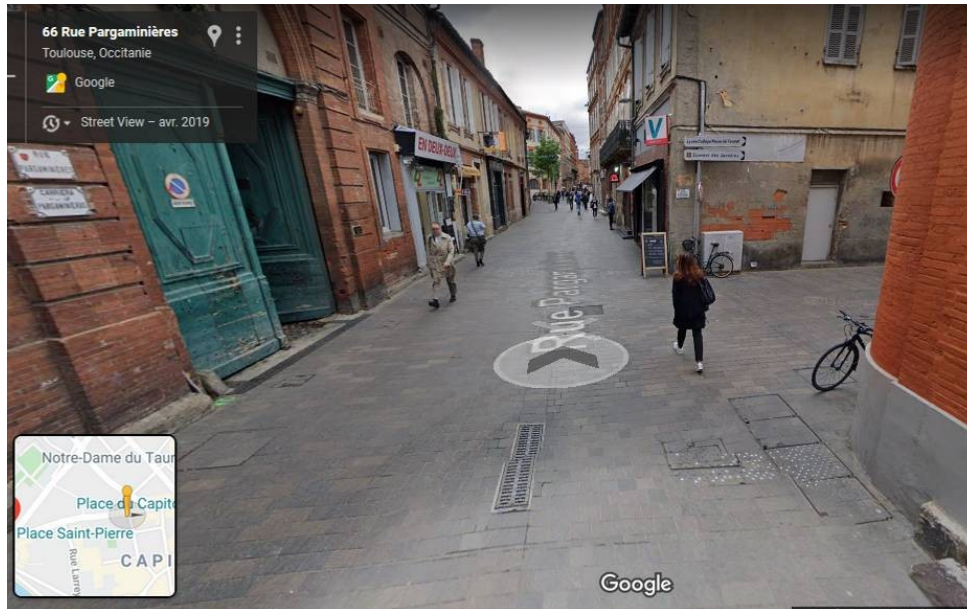
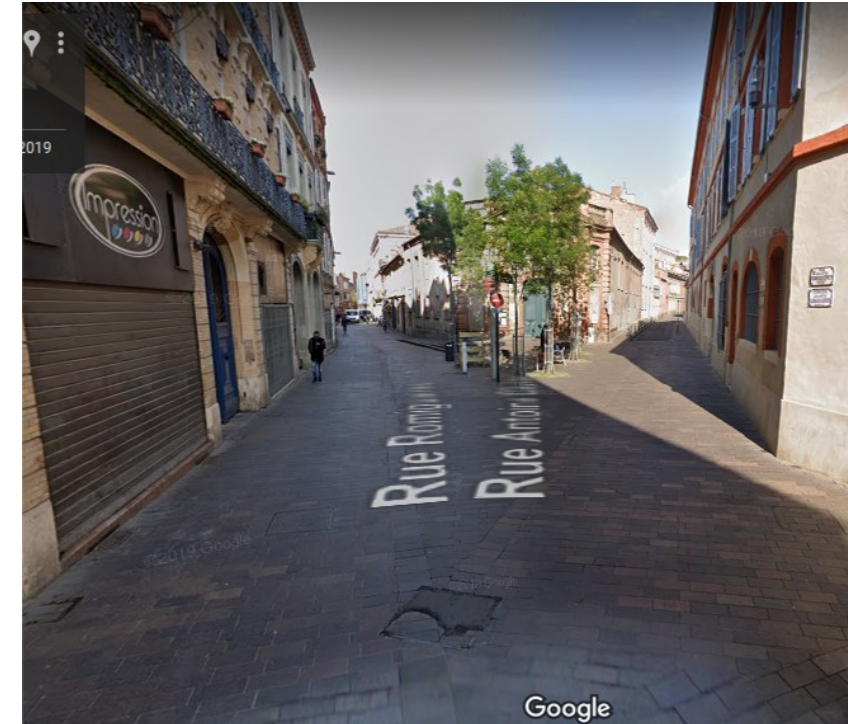
**2012 - Aménagement Rue Pargaminières à Toulouse. Premier espace partagé sans contraste entre les différents modes.**

- les PAM n'arrivent pas à se repérer dans l'espace notamment les rues transversales : **STRESS**
- BEV en clous mis après coup difficilement détectable et mauvaise tenue dans le temps.
- décision de trouver une autre solution

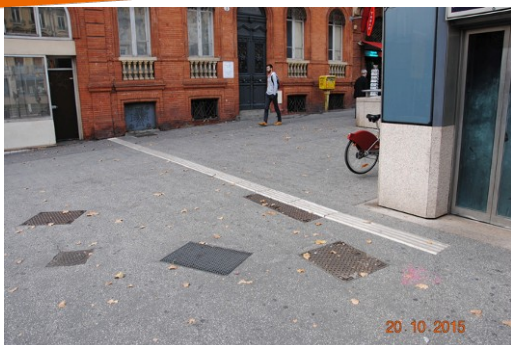
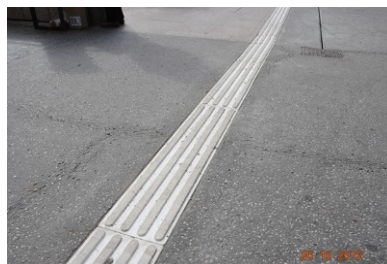
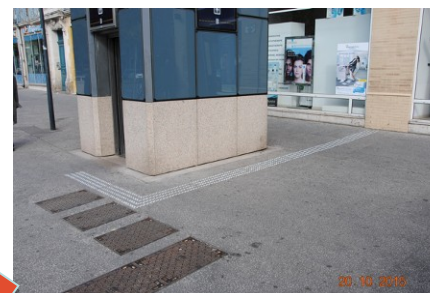
- ① BAO RESINE
- ② BAO BETON
- ③ BAO METAL

BAO en bandes préfabriquées thermo	BAO en béton préfabriqué	BAO en barrettes aluminium
10,27 m	10,65 m	7,86 m
3h30	19 h	6h
2 personnes	3 personnes	2 personnes
<ul style="list-style-type: none"> <li>➤ nettoyage support</li> <li>➤ application colle</li> <li>➤ mise en place bandes</li> </ul>	<ul style="list-style-type: none"> <li>➤ sciage</li> <li>➤ terrassement</li> <li>➤ mise en décharg</li> <li>➤ création sous dallage</li> <li>➤ mortier de pose</li> <li>➤ sciage dalle pour changement de pente</li> <li>➤ jointoiement latéral</li> </ul>	<ul style="list-style-type: none"> <li>➤ réalisation environ 300 trous -</li> <li>➤ découpe barrettes pour les angles -</li> <li>➤ cloutage</li> <li>➤ cheville à frapper</li> </ul>
Problème de décollement au niveau d'un regard fonte et application complexe dû a une colle trop liquide. Résultat, finition pas parfaite en bord de bande.	Problème de fissurations constatées après la pose du vraisemblablement au conditionnement. Le fournisseur garantis malgré tout une tenue dans le temps. A vérifier.	Problème de "pianotage", quelques jours après la pose certaines barrettes ne plaquaient plus au sol. Nécessité de refrapper les clous. Chevilles pas assez longue selon pour s'ancrer correctement.

Retour	BAO en bandes préfabriquées thermo	BAO en béton préfabriqué	BAO en barrettes aluminium
2015	Bonne détectabilité	Détectabilité moyenne.	Les barrettes métalliques sont trop bruyantes au contact de la canne. Crainte qu'en été elles soient brûlante et soient une gêne pour les pâtes des chiens d'aveugles
2019	Toujours une bonne détectabilité mais salissure importante atténuant le contraste. Reste un produit facile à mettre en place et peu coûteux.	Ne s'altère pas dans le temps. Bon produit pour les aménagements neufs.	Pas adapté pour l'extérieur.

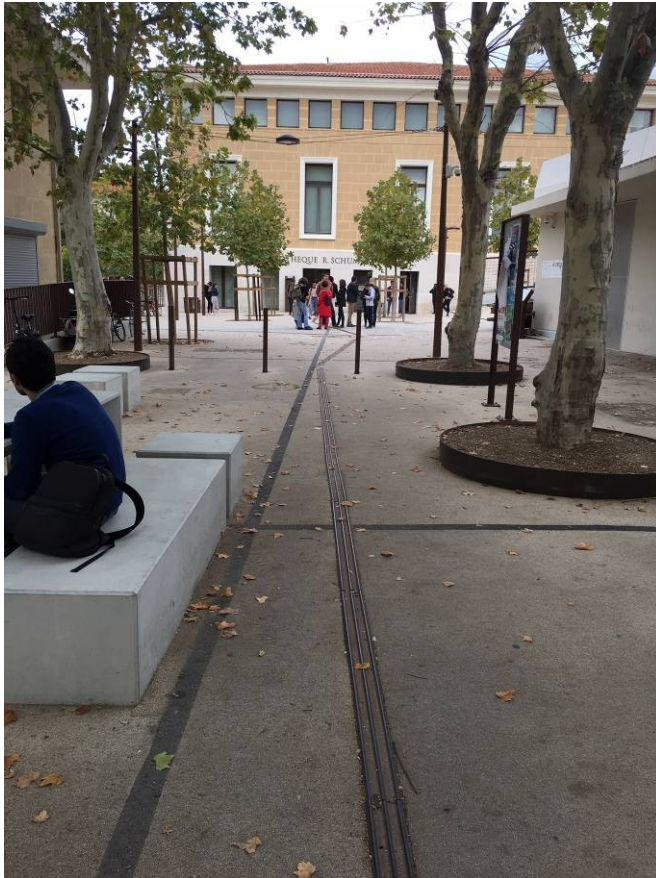
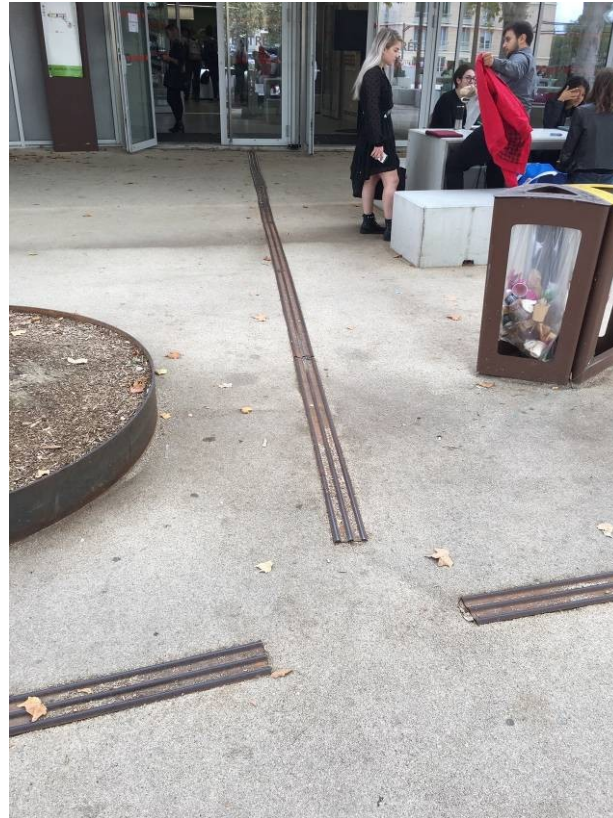
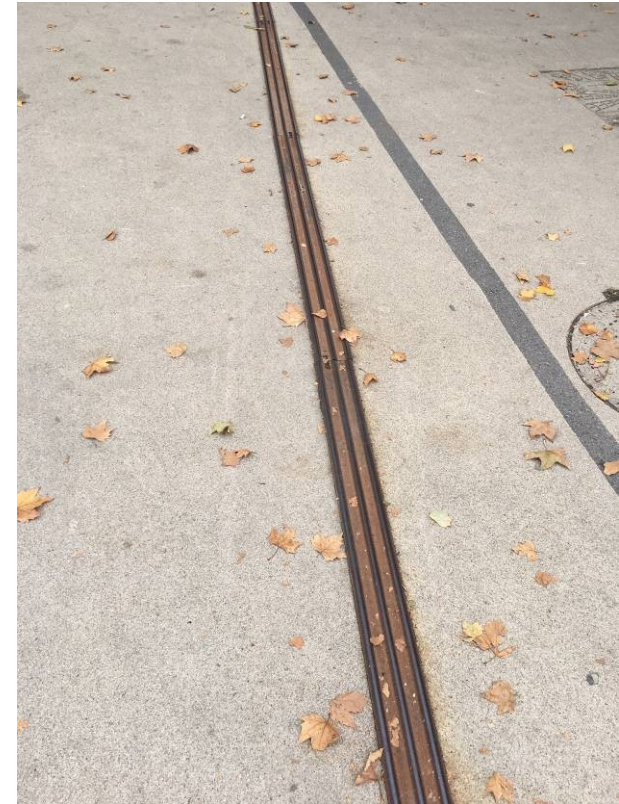
2019 – Aix-en-Provence – Université de droit

# BAO – Métal
