OUVRAGES D'ART

N° 17 - Mars 1994

CENTRE DES TECHNIQUES D'OUVRAGES D'ART

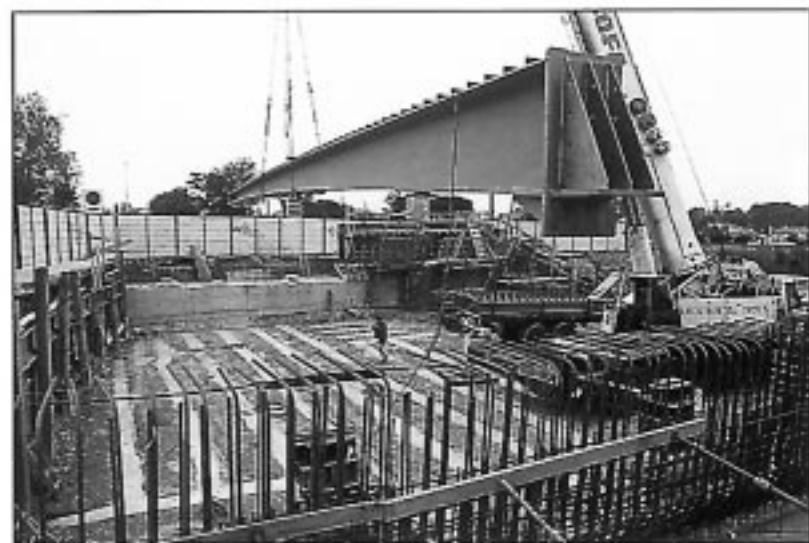
Pose des poutres principales (noter la conception de la charpente côté encastrement).

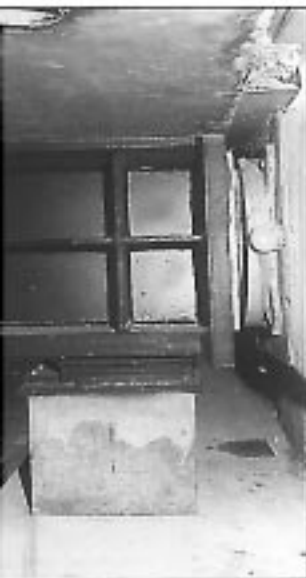
Vue latérale de la rotule (noter le boîtier électrique de l'appui spécial pesant).

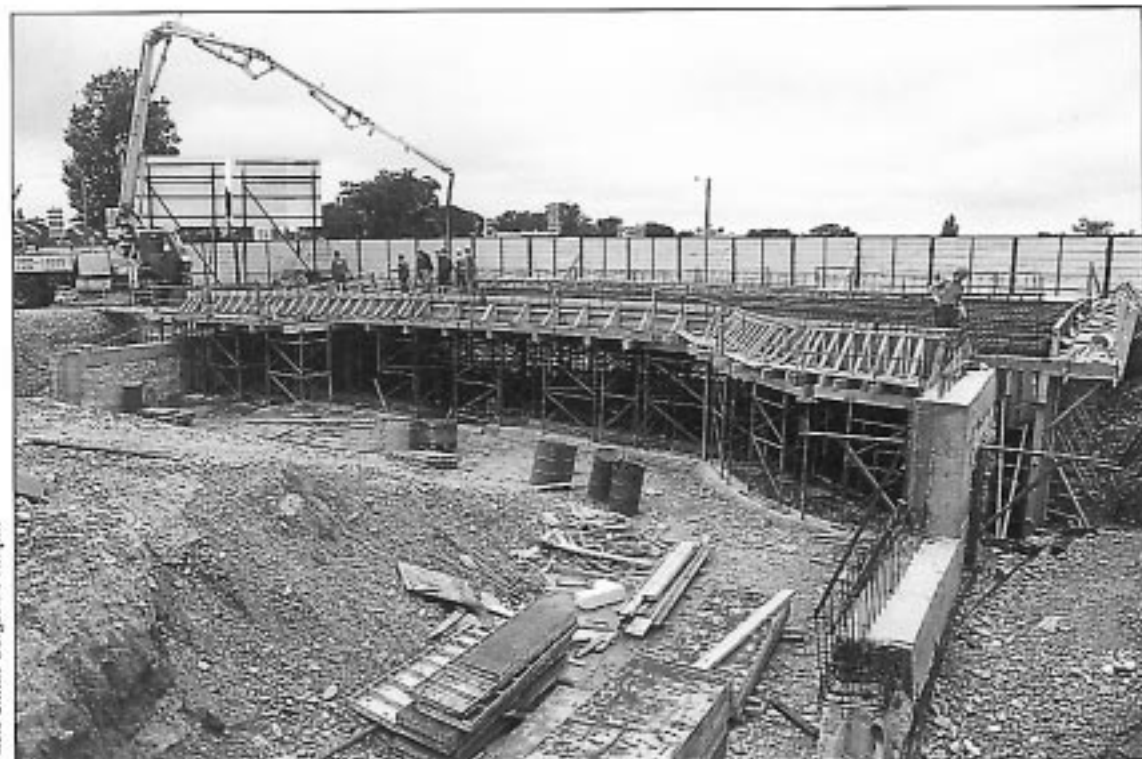
Bétonnage de la dalle en cours (noter l'étalement au sol, y compris de la charpente).

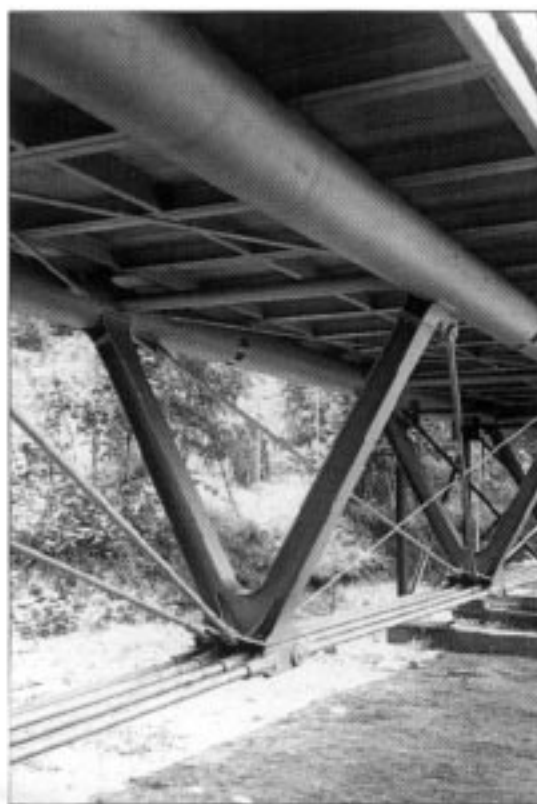
Passerelle en cours de montage.

- 1 - Mise en place et assemblage des tubes membrures sur supports provisoires.
- 2 - Montage des montants sous les membrures.
- 3 - Montage des haubans, des diagonales et du contreventement.
- 4 - Mise en place des cadres inox, du platelage et du garde-corps.
- 5 - Réglage des haubans et des diagonales.
- 6 - Mise en place de la passerelle en 2 tronçons sur ses appuis à l'aide de 2 grues de 30 tonnes.
- 7 - Réalisation du haubanage sur culées et pile et mise en place du belvédère. ■
